伊方2号機原子炉容器入口管台内表面の傷について(第2報)

17.11.17
原子力安全対策推進監
(内線 2352)

伊方発電所情報 (お知らせ 第2報)

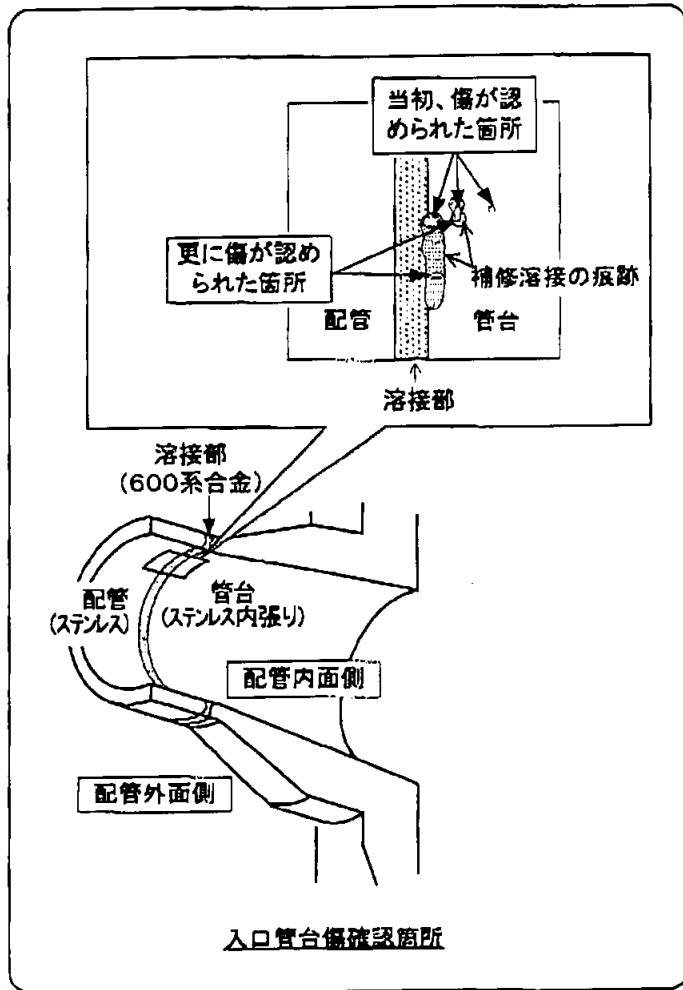
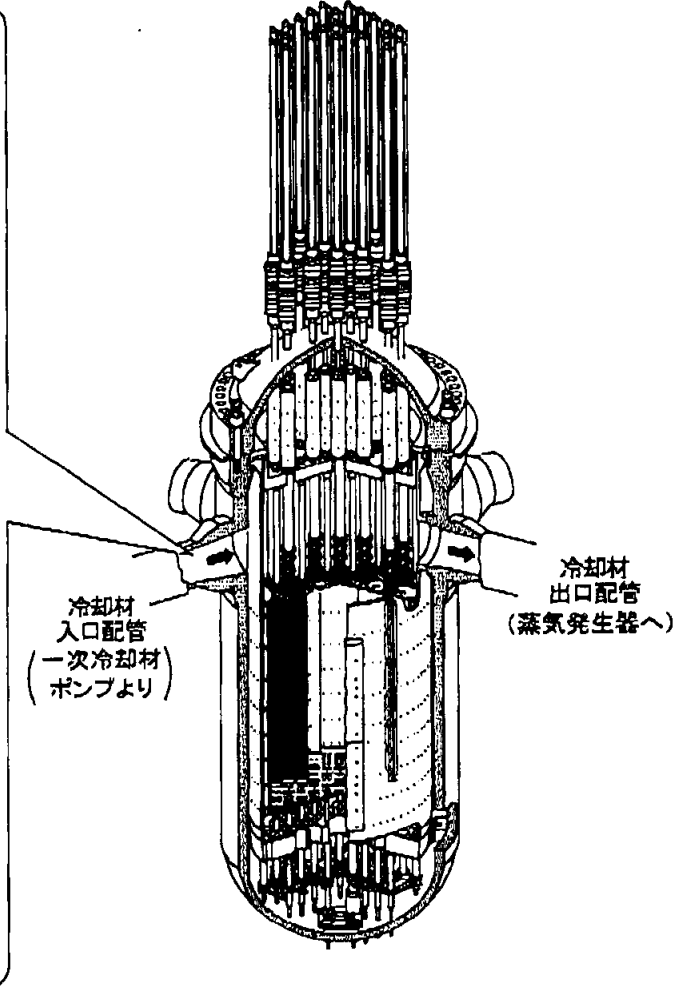
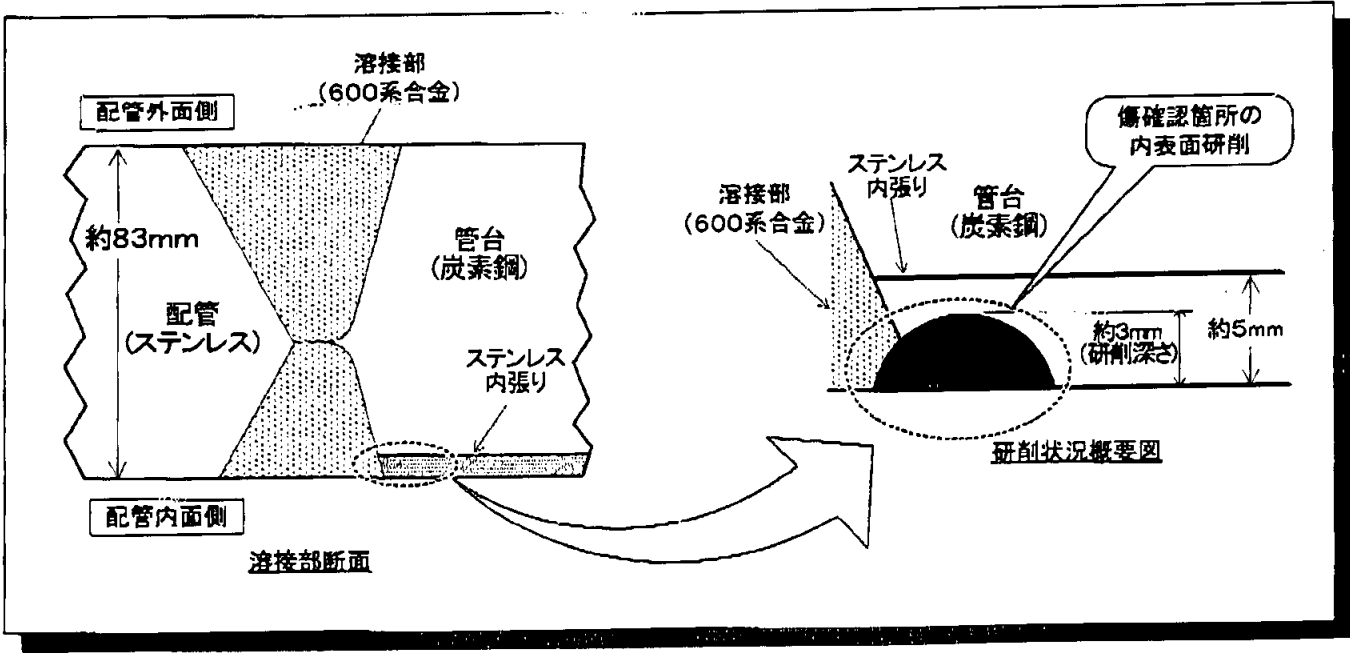
原子炉容器入口管台微小な傷の概要

- 11月9日(水)9時30分頃、定期検査中の伊方2号機で、原子炉容器入口管台溶接部のレーザーピーニング工事の施工前検査(液体浸透探傷検査)を実施した結果、入口管台Aと一次冷却材入口配管との溶接部付近の内表面に微小な傷(最大長さ約2mm)が3箇所確認された。
- 運転中に一次冷却材の漏洩の兆候は認められていない。
- 今後、当該部分の金属組織調査など、詳細調査を実施することとする。
- また、入口管台Bについても計画どおり点検を行う。
- 本事象による環境への放射能の影響はない。 [以上、第1報でお知らせ済み。]

- その後、当該箇所の超音波探傷検査を行った結果、傷は検出されないほど浅いことを確認した。
- このため、管台内表面から慎重に研削しながら順次内部の状況を調査した結果、内表面から約3mmの深さまで達した時点で傷は全て消滅した。
- また、3箇所の傷のうち2箇所は、工場製作時において管台内部のステンレス内張り部の補修溶接を行ったと思われる痕跡部位内での傷であることが確認された。残りの1箇所は、傷ではなく溶接部表面のわずかなくぼみであると考えられる。
- なお、調査過程において、補修溶接の痕跡部以内に更に微小な傷が複数箇所確認されたが、当初確認された傷と同様に消滅した。
- 今後、更に詳細な原因調査を行うとともに、当該箇所の補修を行う。
