[ 異常時通報連絡の公表文 (様式 1 - 1) ]

伊方2号機余熱除去系統配管の液体浸透探傷検査による指示確認について (第2報)

17. 11. 30  
原子力安全対策推進監  
(内線2352)

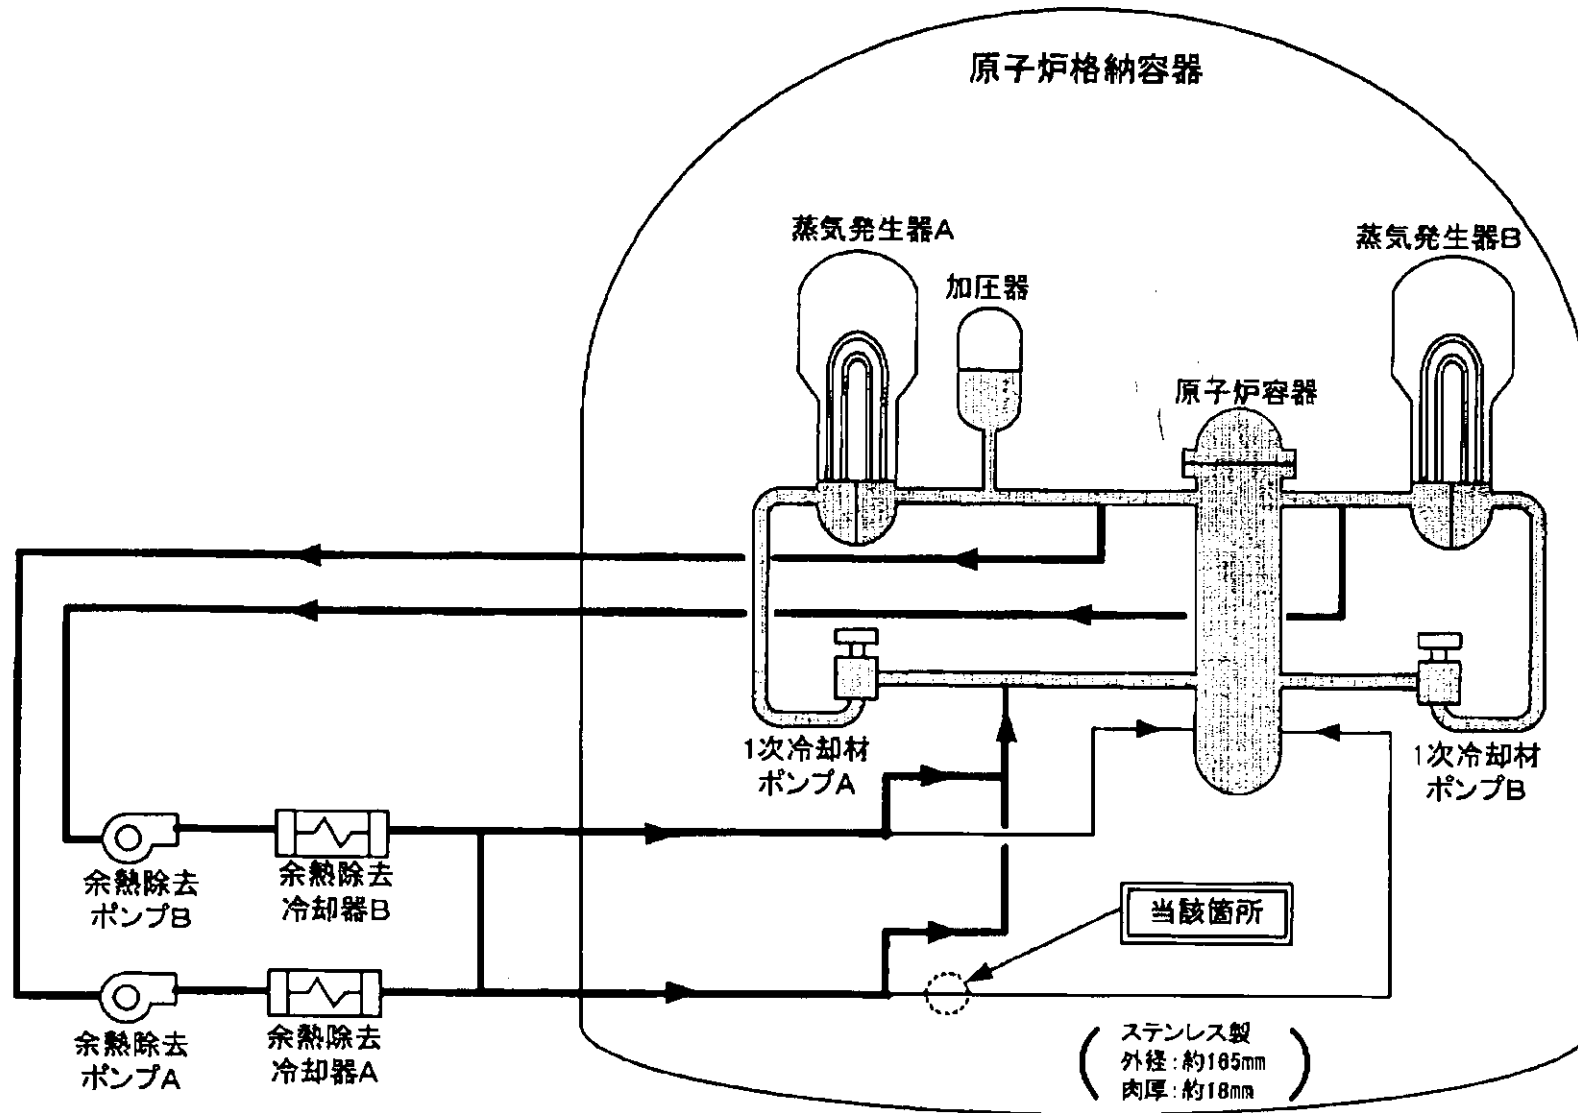
伊方発電所2号機余熱除去系統概略図

1 11月10日(木)14時30分頃、定期検査中の伊方2号機で、余熱除去系統配管取替工事に伴い、取替配管近傍のサポート(配管支持構造物)の取替を実施していたところ、サポート部の配管に液体浸透探傷検査による欠陥指示を確認した。

その後、四国電力から欠陥指示は、配管がサポートと接する部分で、約10cm×11cmの範囲に多数確認された。

当該配管の仕様は、直径165mm、厚さ18.2mm、ステンレス製。  
との連絡があった。 [以上第1報でお知らせ済み]

3 今後、当該箇所の配管を新品に取り替えるとともに塩化物応力腐食割れの発生した原因について調査を行う。

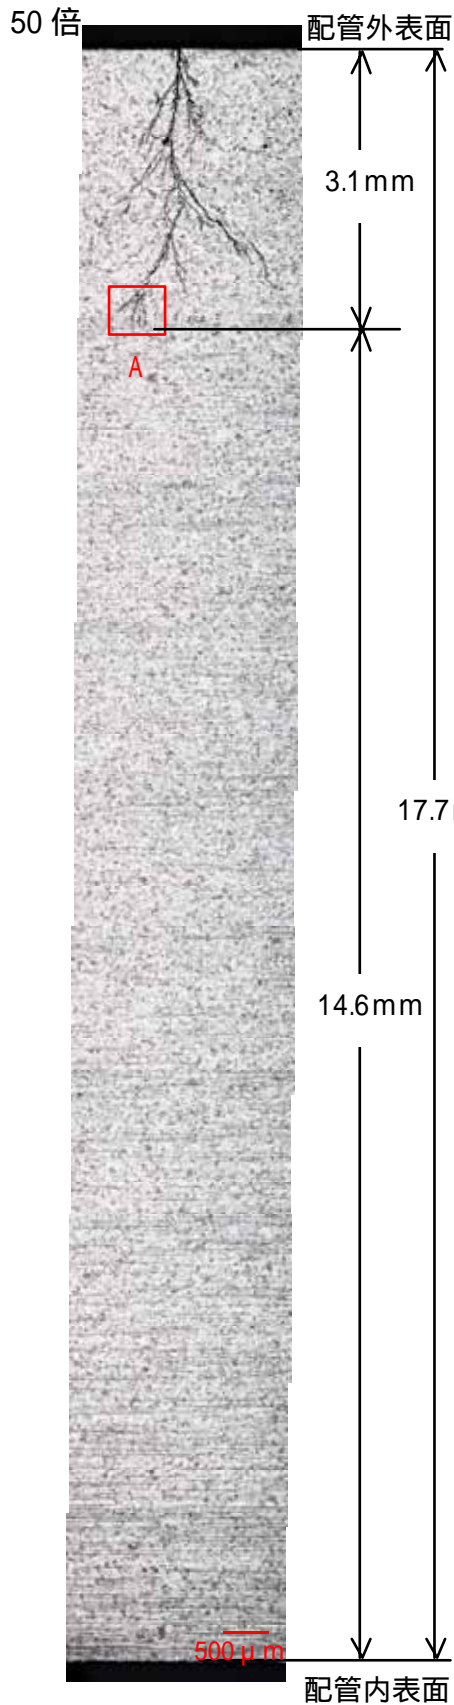
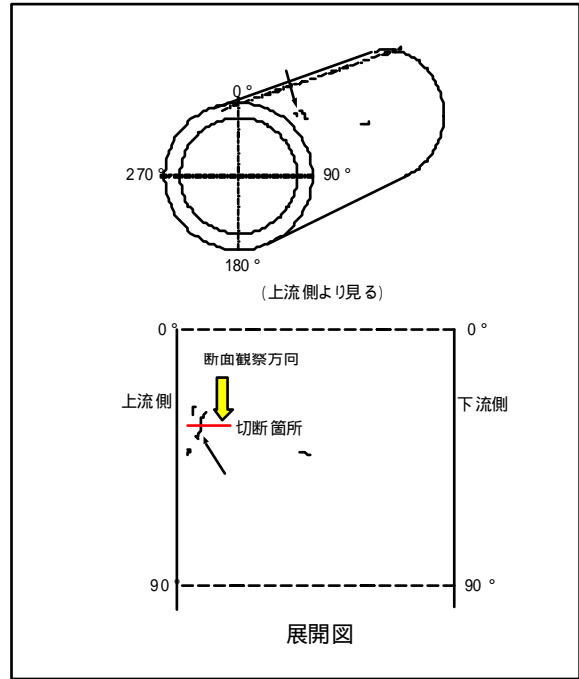
# 金属組織調査結果 (ひび割れ 断面ミクロ観察)

1 当該配管を切り出して確認した結果、ひび割れが確認され、配管表面から最大3.1mmの深さまで進展していたが、当該配管の残り厚さは14.6mmあり、強度上必要とされる厚さ(12.91mm)を満足しており、当該配管の強度に問題はなかった。

2 ひび割れについて、金属組織の詳細調査を行った結果、塩化物応力腐食割れによるものと推定された。

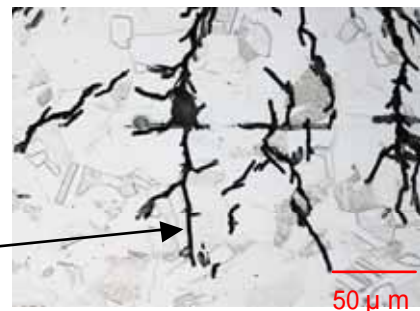
500倍

粒内割れあり
