伊方発電所第1号機 安全補機開閉器室空調ファンの異音
他2件に係る報告書の提出について

伊方発電所第3号機

セメント固化装置脱水機の不具合について

平成17年12月
四国電力株式会社

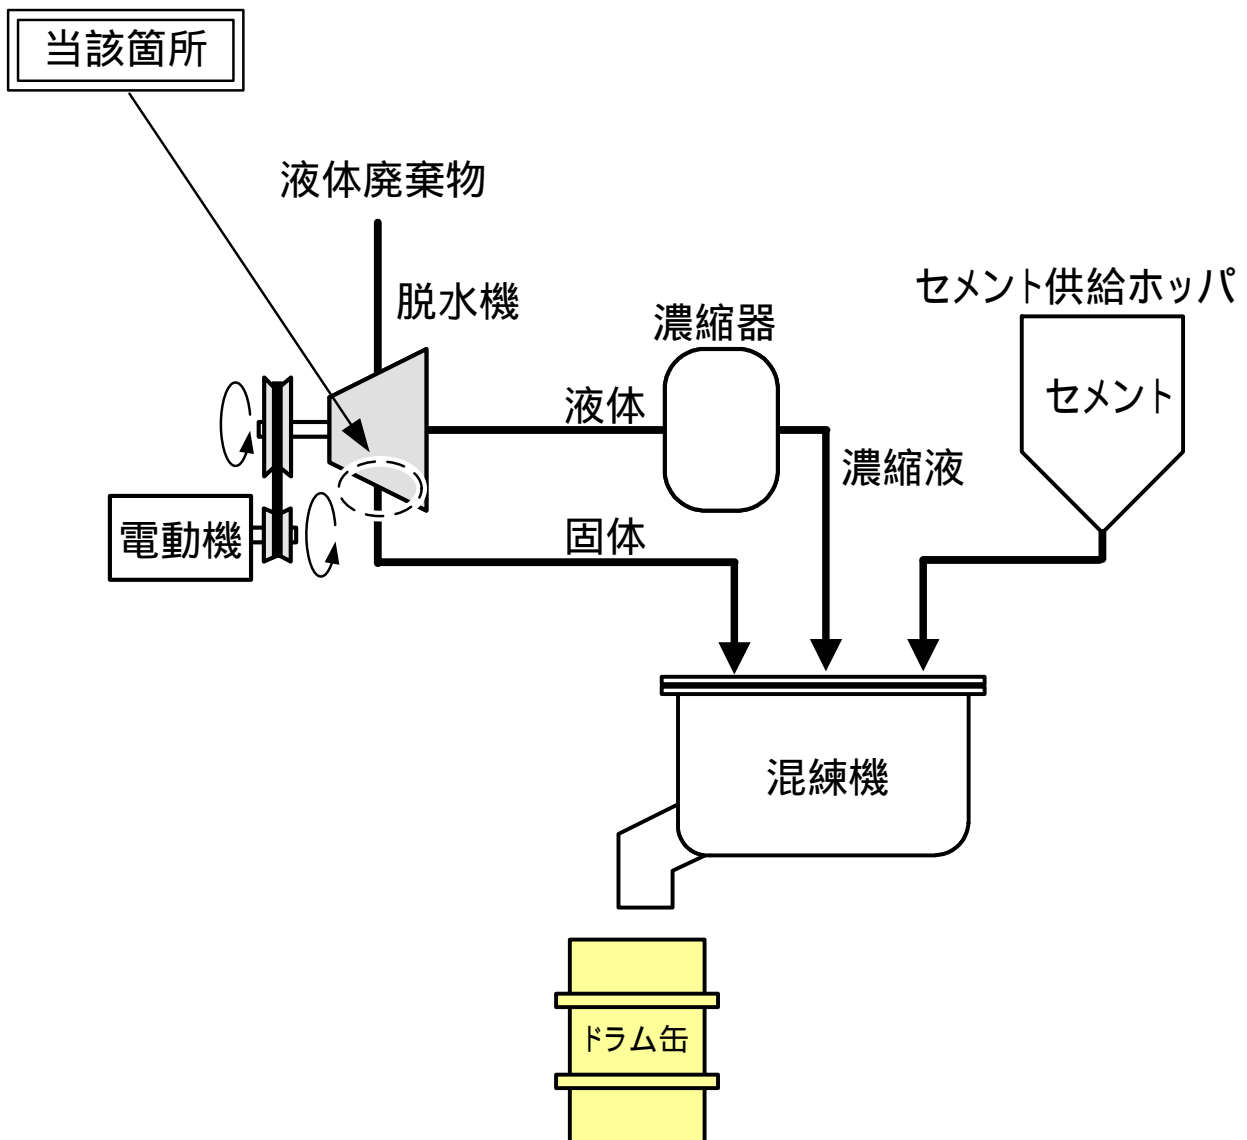
セメント固化装置脱水機まわり概略図

伊方発電所第3号機（定格電気出力890MW）は、通常運転中、セメント固化装置^{*1}による液体廃棄物のドラム詰め作業を実施していたところ、8月26日9時45分、セメント固化装置の異常^{*2}を示す警報が発信し、同装置の脱水機が自動停止した。

調査の結果、固形物排出部の中カバー排出口に固形物が付着して閉塞し、固形物排出部に固形物の部分的な詰まりが発生していることが認められた。

なお、本事象によるプラントの運転への影響および周辺環境への放射能の影響はなかった。
（添付資料 - 1）

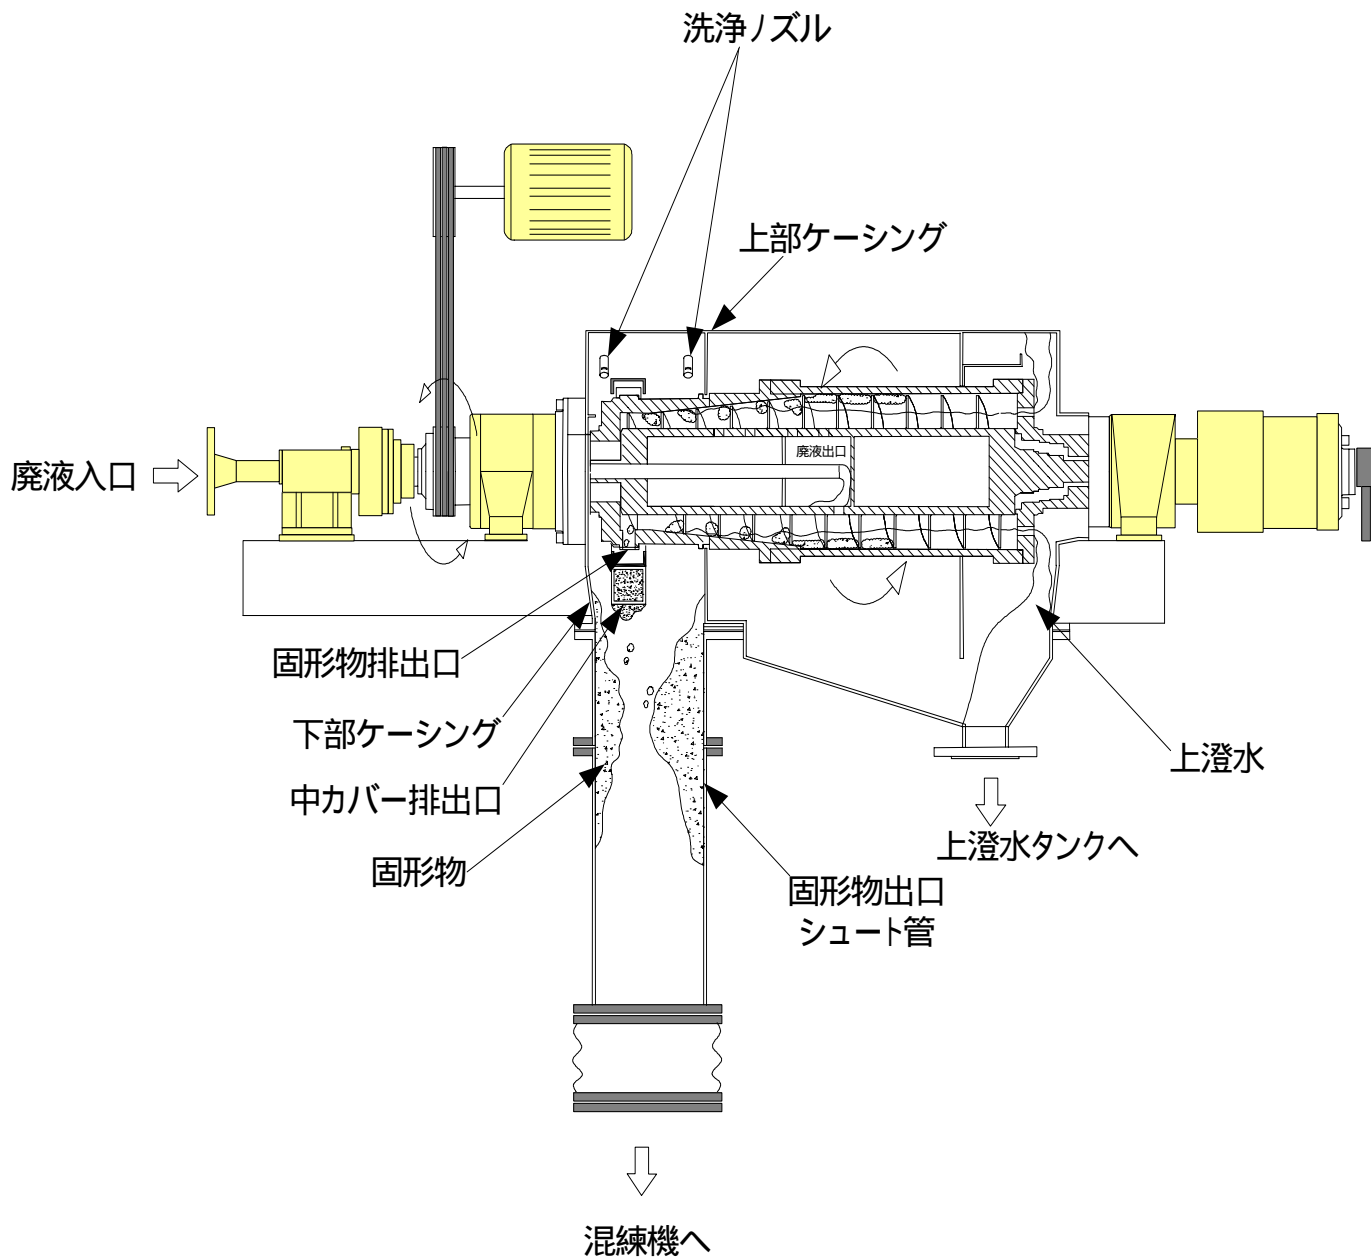
セメント固化装置脱水機本体概略図

脱水機を開放点検し、内部を確認した結果、固形物排出部に脱水された固形物の部分的な詰まり、ならびに下部ケーシングおよび固形物出口シュート管の内面にも相当量の固形物が付着し、堆積していることを確認した。

また、脱水処理終了後、脱水機内部洗浄に使用される洗浄ノズルについては、外観目視点検およびエアブローで詰まりがないこと、および取付部に緩みがないことを確認した。

その他の構成品については、変形、摩耗、損傷および固形物の堆積の異常は認められなかった。
(添付資料 - 2)

また、脱水処理毎に固形物の堆積状況を観察したところ、下部ケーシングおよび固形物出口シュート管の内面に付着した固形物の付着量が徐々に増加し、固形物排出部の中カバー排出口を閉塞させ、固形物が排出できなくなり固形物排出部に固形物の部分的な詰まりが発生することを確認した。

から、固形物が排出できなくなり固形物排出部に固形物の部分的な詰まりが発生して脱水機本体の摩擦抵抗が大きくなり、インバータが過負荷となって自動停止に至ったものと推定される。

- (1) 脱水機を開放点検し、固形物排出部および下部ケーシング、固形物出口シュート管の内面に付着した固形物を取り除き、試運転を行い、運転状態に異常のないことを確認した。
- (2) 脱水処理終了後に実施する脱水機内部洗浄で、上部ケーシングからの洗浄水量を増加させ、付着した固形物の除去を向上させる。
- (3) 運転操作画面で脱水機の電流値を連続監視できるよう設備変更し、過負荷の兆候がみられた場合には、清掃を実施するよう運転操作内規に記載する。
