伊方発電所 エタノールアミン排水処理装置ガス希釈ファン
の不具合他2件に係る報告書の提出について

伊方発電所第2号機
原子炉容器入口管台内表面の微小な傷について

平成18年1月

四国電力株式会社

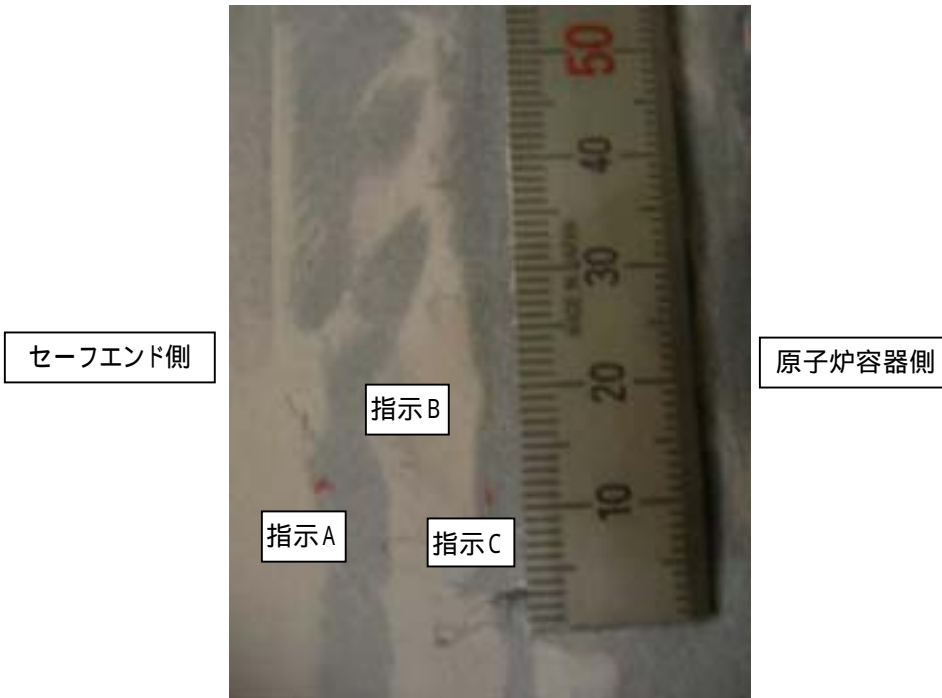
入口管台A PT結果

PTにより確認された微小な傷は、入口管台内表面の約16°の位置に最大長さ約2mmの指示1箇所と約1mmの指示2箇所であった。(原子炉容器側から見て管台上部を0°基準)

浸透探傷検査の結果、3箇所にPT指示が認められた。
指示は、最大長さ約2 mm (指示A)、長さ約1 mmが2箇所 (指示B、C)であった。

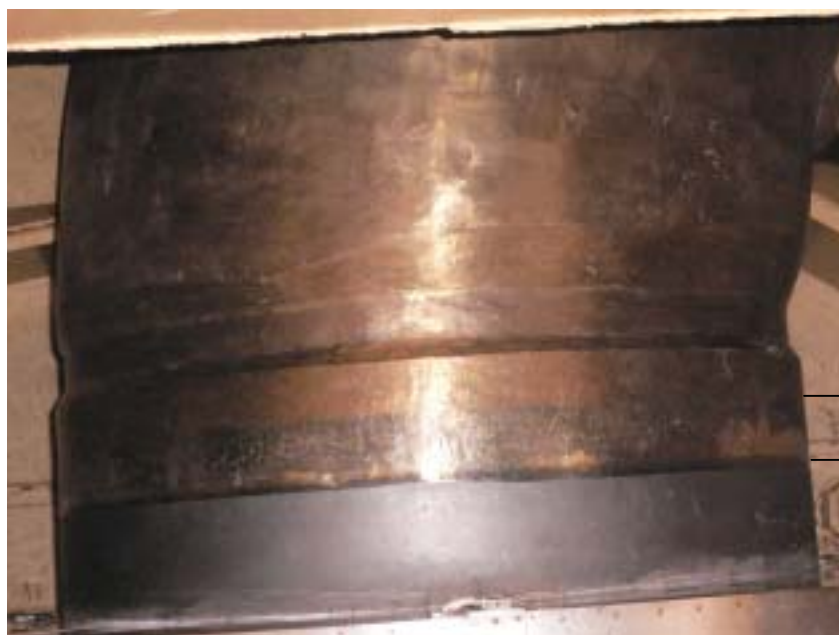
入口管台A外表面写真(0°中心)

入口管台Aとセーフエンドとの溶接部について、定期検査開始後に保温材を取り外した際に、外面より外観点検を行った結果、ほう酸の析出は認められず、漏えいは認められなかった。

また、当該部に腐食は認められなかった。

当該部を含めた入口管台A溶接部の外表面全周の目視点検を実施した結果、ほう酸析出等漏えい跡は認められなかった。

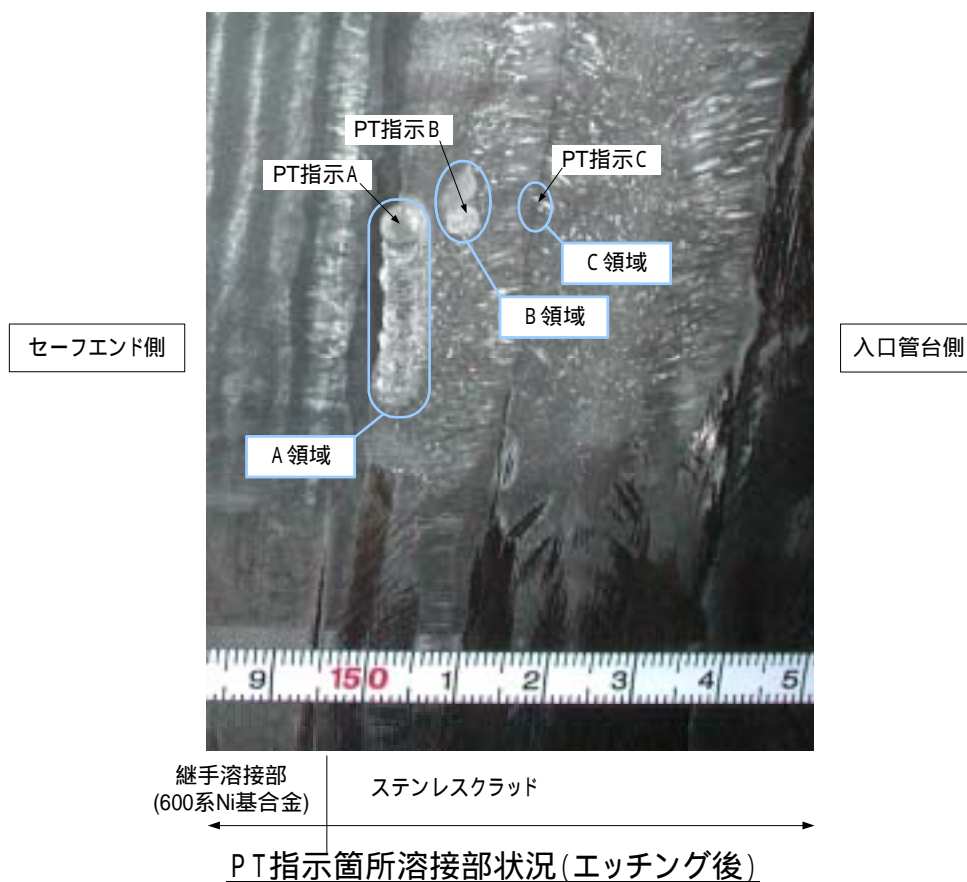
PT指示箇所溶接部状況(エッチング後)

当該部周辺をエッチング処理し観察した結果、微小な傷3箇所のうち2箇所到手直し溶接跡とみられる領域が認められた。このうち、PT指示Aが認められた領域(以下、「A領域」という。)は、ステンレスクラッドと600系Ni基合金の継手溶接部との境界部の約22mm×約4mmの楕円状の領域であり、PT指示Bが認められた領域(以下、「B領域」という。)は、ステンレスクラッド部にある約8mm×約4mmの楕円状の領域であった。

また、PT指示Cが認められた領域(以下、「C領域」という。)は、ステンレスクラッドの溶接ビードと溶接ビードの境界であり、手直し溶接跡は認められなかった。

PT指示箇所(3箇所)についてエッチング後の状況を観察した結果、PT指示A、B部には手直し溶接跡とみられる領域が認められた。
 また、C部には手直し溶接跡は認められず、ステンレスクラッドの溶接ビードと溶接ビードの境界であった。

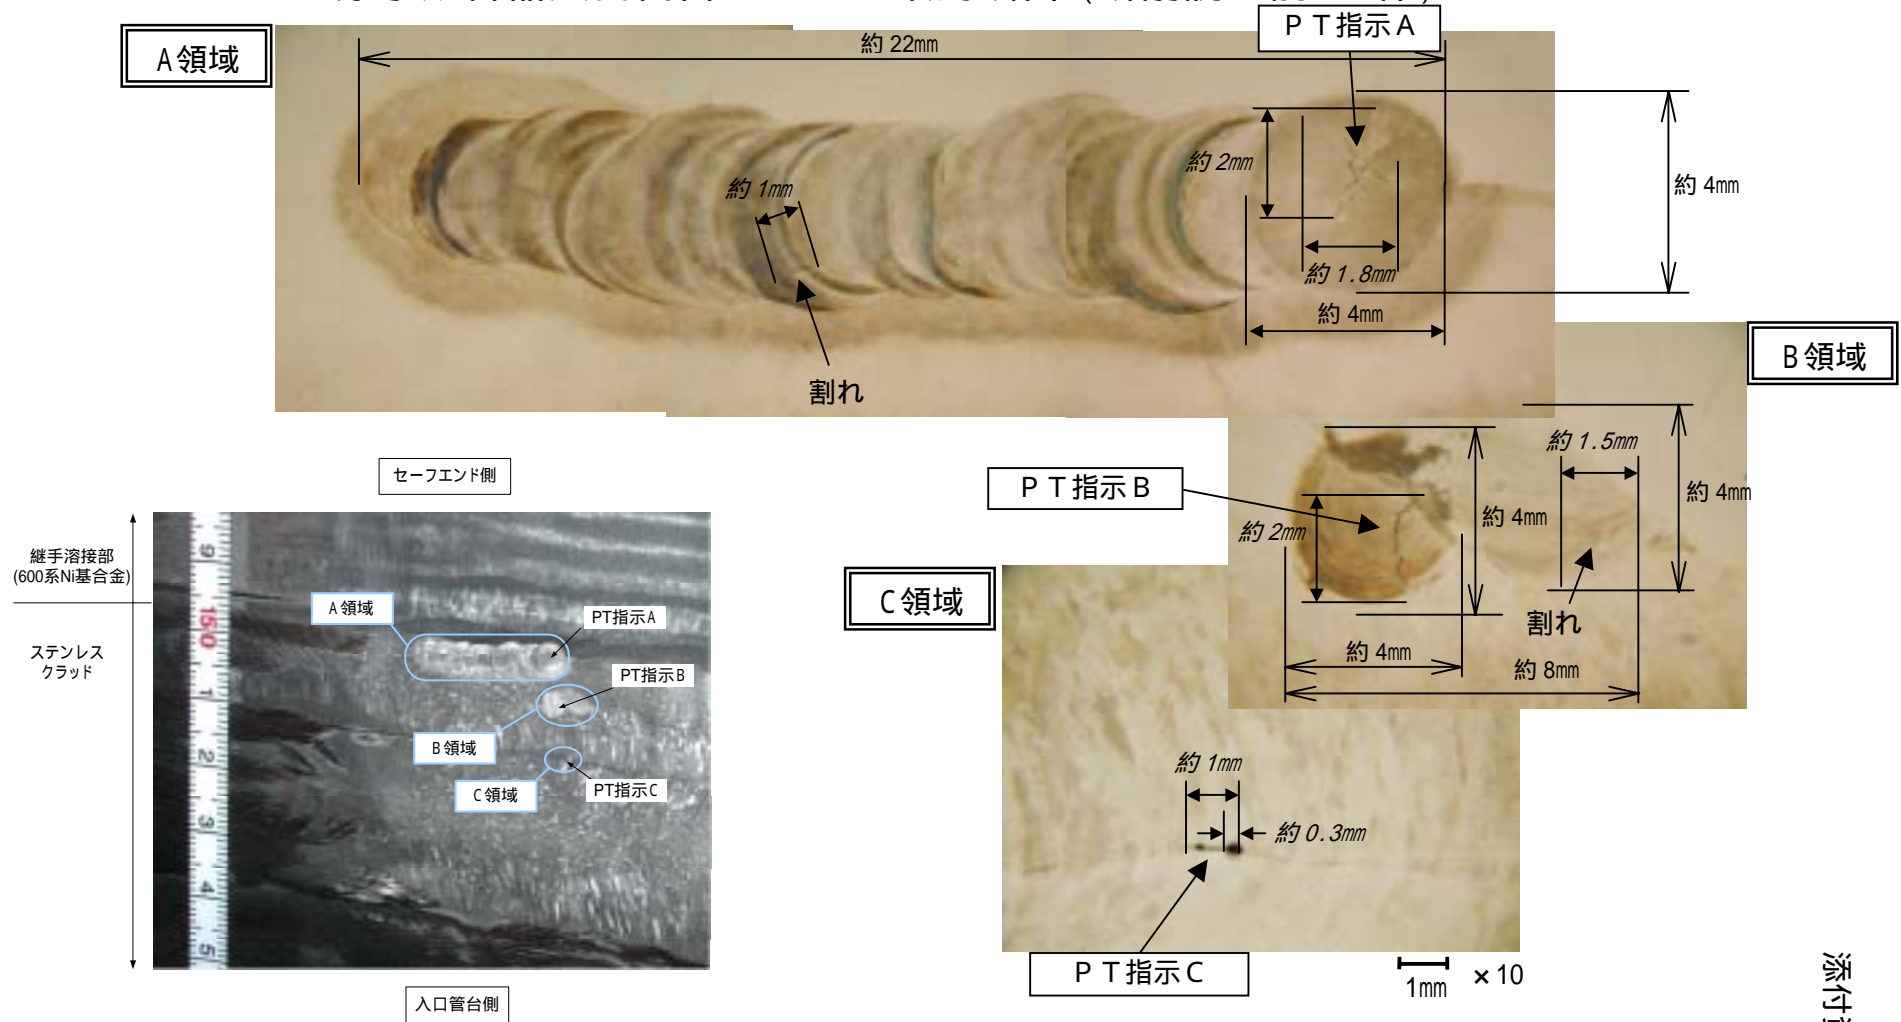
原子炉容器入口管台Aのスプ観察結果(研削調査前:全体)

- ・A領域: 端部に最大長さ約2mm × 約1.8mmの放射状、中央部に長さ約1mmの線状の割れが認められた。
- ・B領域: 長さ約2mmの線状の割れのほか、最大長さ約1.5mmの線状の割れが認められた。
- ・C領域: ステンレスクラッドの溶接ビードと溶接ビードの境界に長さ約1mmの凹みおよび幅約0.3mmのピットが認められた。

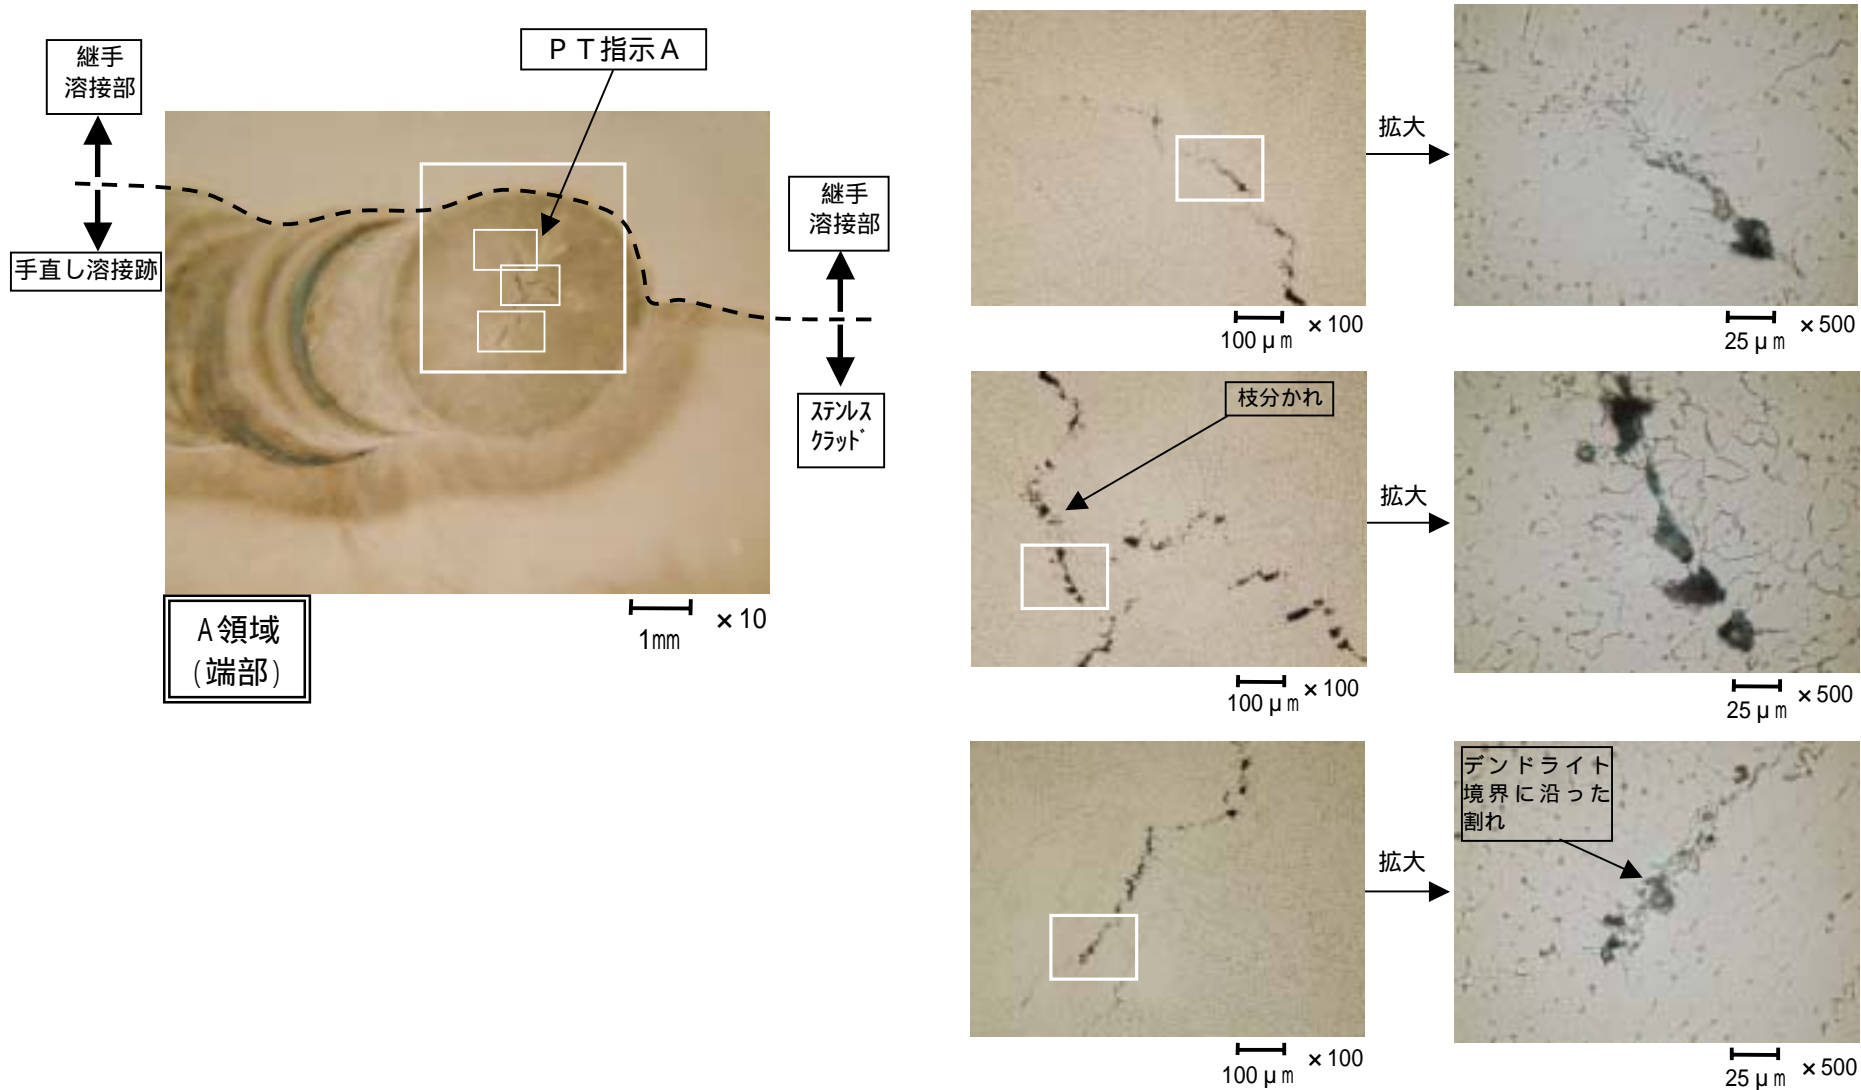
原子炉容器入口管台Aのスンプ観察結果(研削調査前:A領域(端部))

A領域の端部に、長さ約2mm×約1.8mmの放射状の割れ、同領域の中央部に長さ約1mmの線状の割れが認められた。

拡大観察の結果、いずれも凝固組織(デンドライト等)境界に沿ったもので、枝分かれも認められ、手直し溶接跡と見られる楕円状の領域内であった。また、楕円状の領域内には、ステンレスクラッドに存在するフェライトは認められなかった。

- ・割れは凝固組織(デンドライト等)境界に沿ったもので、枝分かれも認められ、手直し溶接跡とみられる楕円状の領域内であった。
- ・楕円状の領域内には、ステンレスクラッドに存在するフェライトは認められなかった。

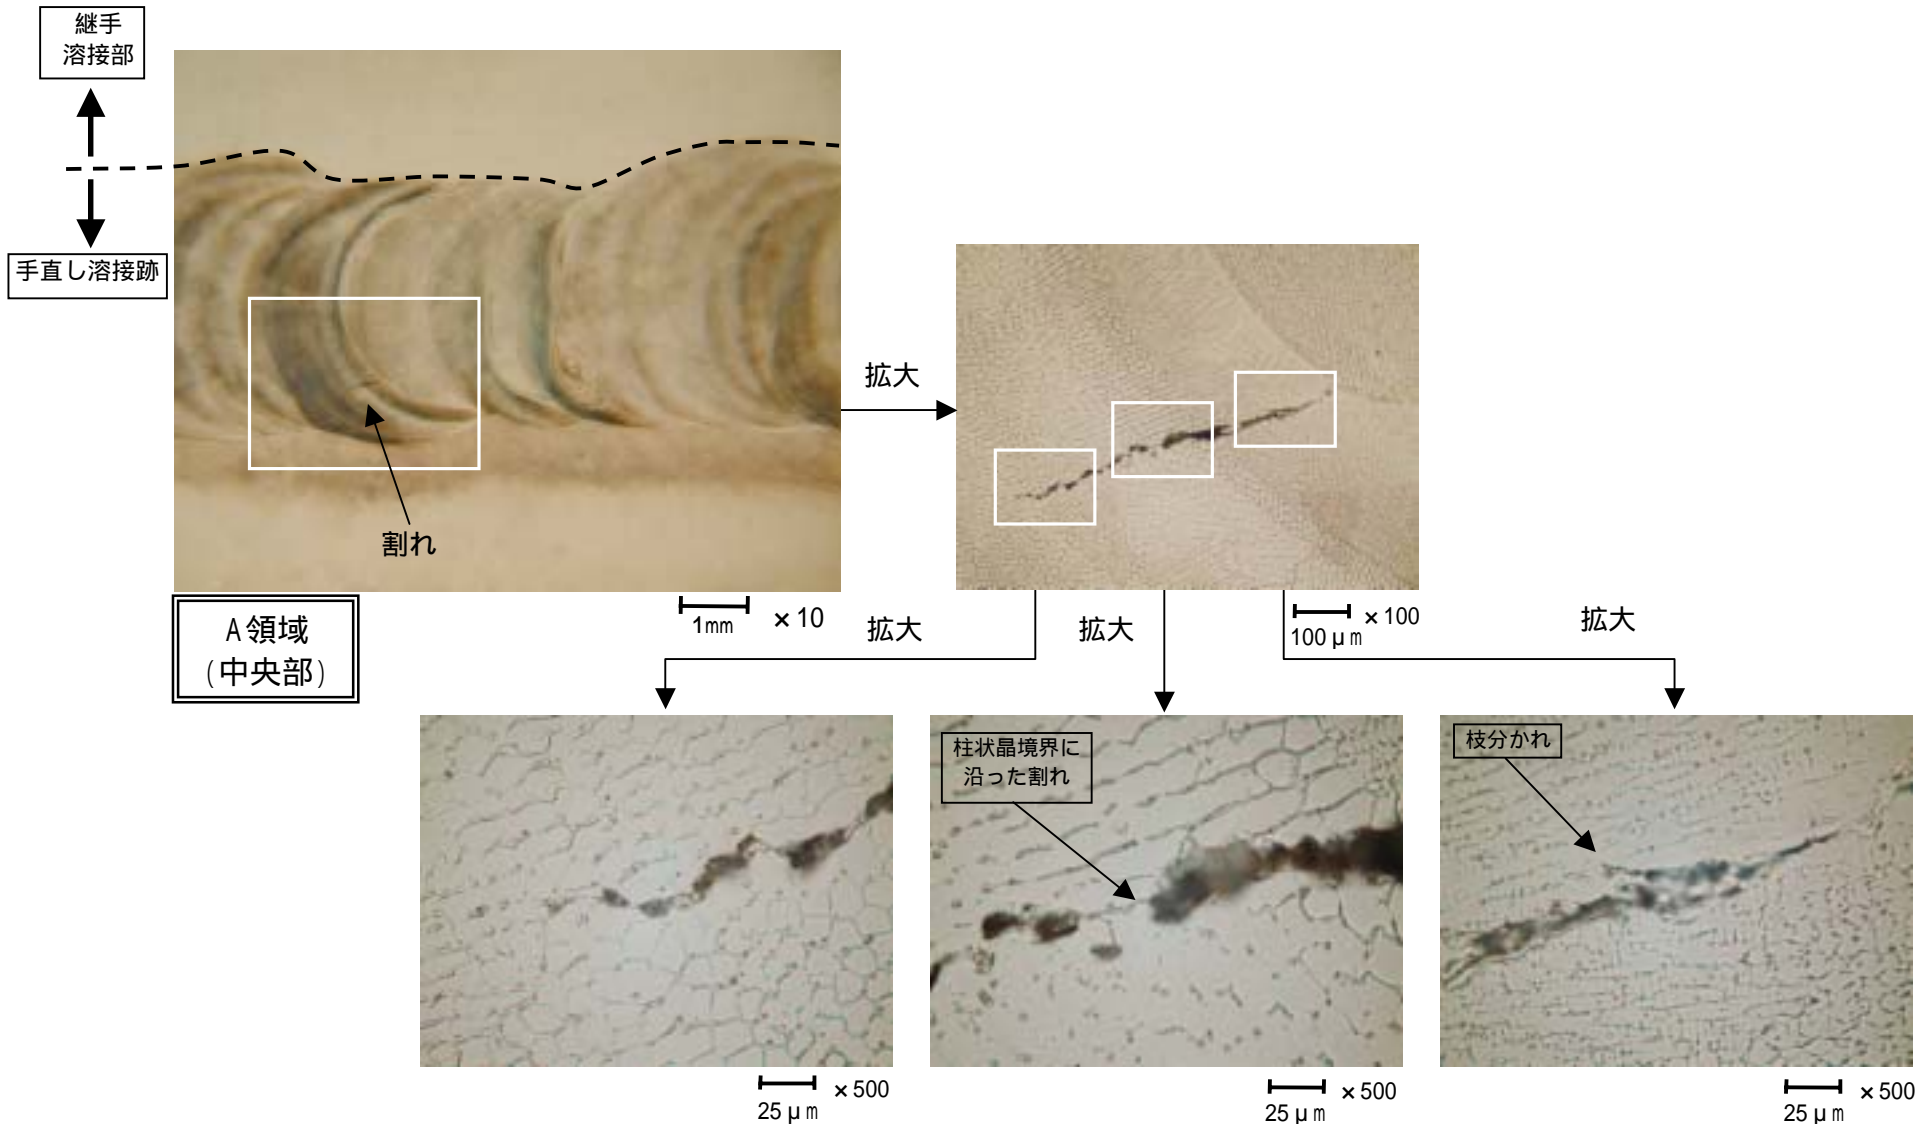
原子炉容器入口管台Aのスンプ観察結果(研削調査前:A領域(中央部))

- ・ 割れは凝固組織(デンドライト等)境界に沿ったもので、枝分かれも認められ、手直し溶接跡とみられる楕円状の領域内であった。

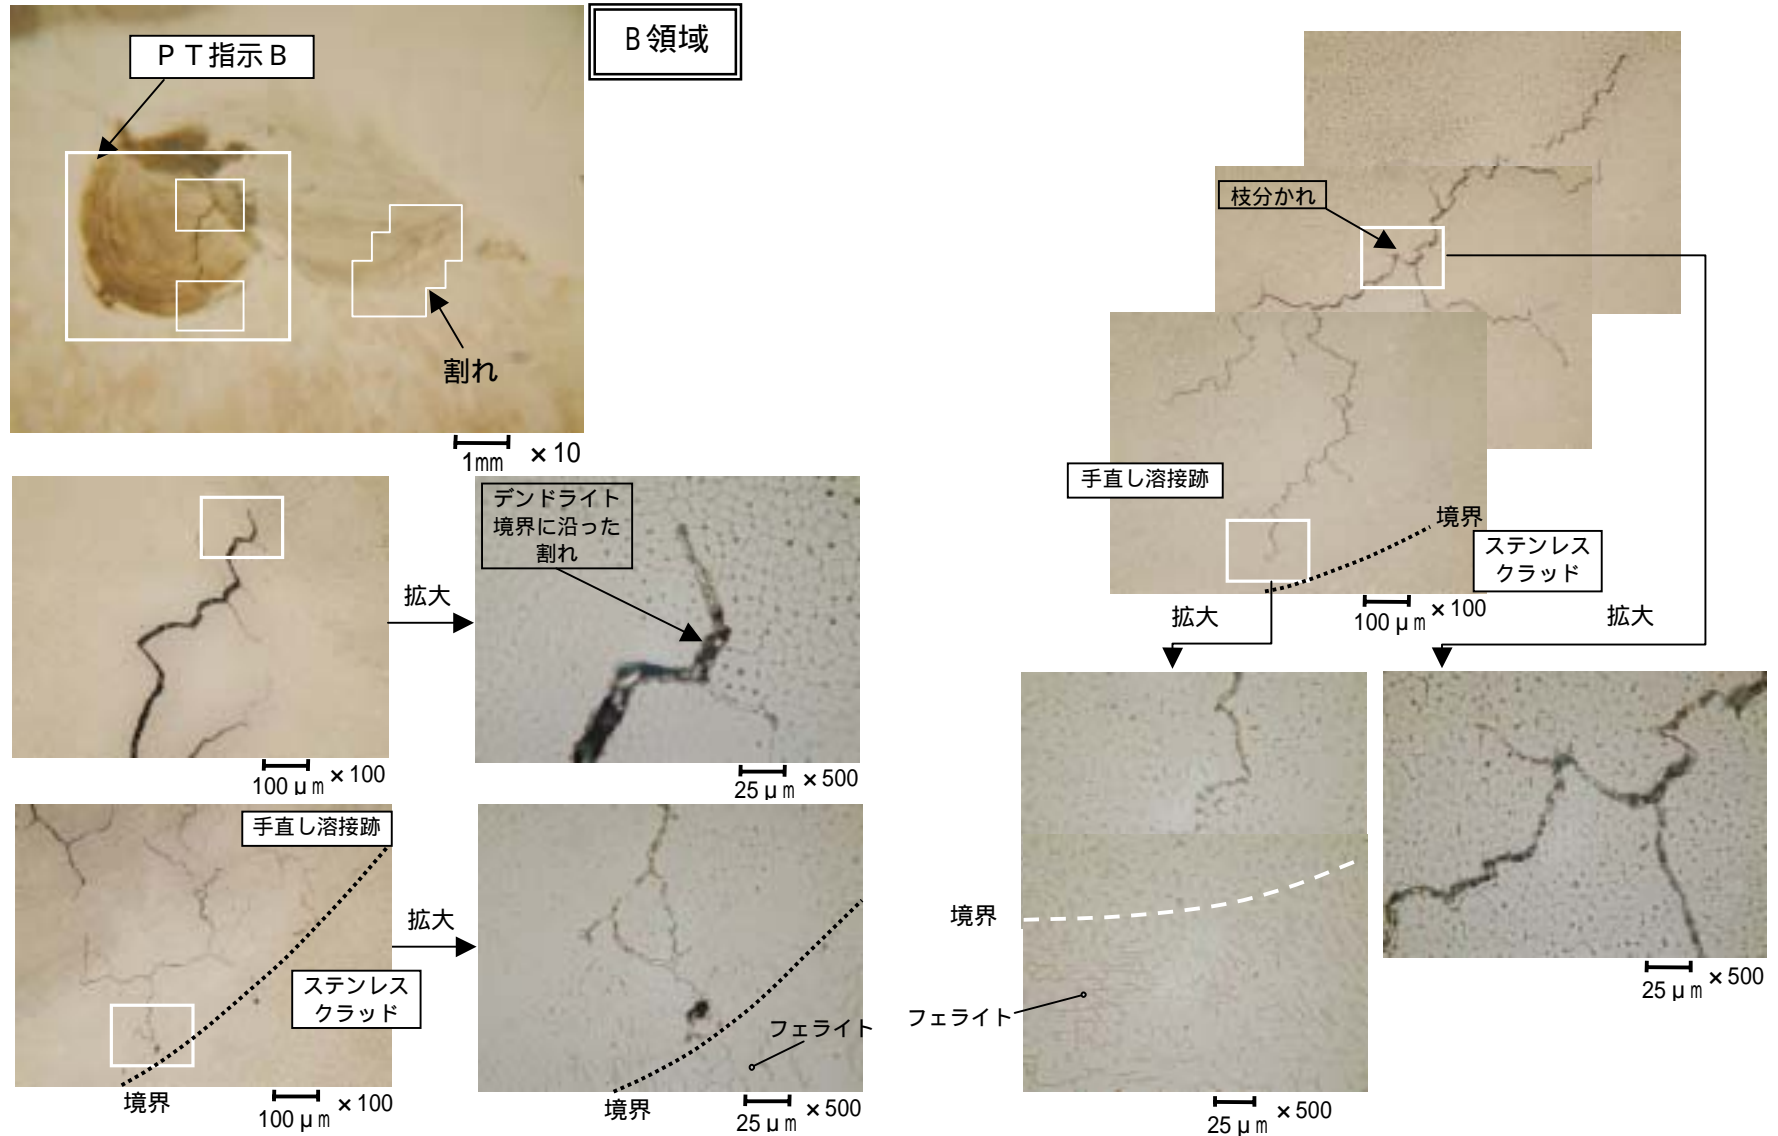
原子炉容器入口管台Aのスンプ観察結果(研削調査前:B領域)

長さ約2mm、約1.5mmの線状の割れなどが認められた。

拡大観察の結果、いずれも凝固組織(デンドライト等)境界に沿ったもので、枝分かれも認められ、手直し溶接跡と見られる楕円状の領域内であった。また、楕円状の領域内には、ステンレスクラッドに存在するフェライトは認められなかった。

- ・ 割れは凝固組織（デンドライト等）境界に沿ったもので、枝分かれも認められ、手直し溶接跡とみられる楕円状の領域内であった。
- ・ 楕円状の領域内には、ステンレスクラッドに存在する フェライトは認められなかった。

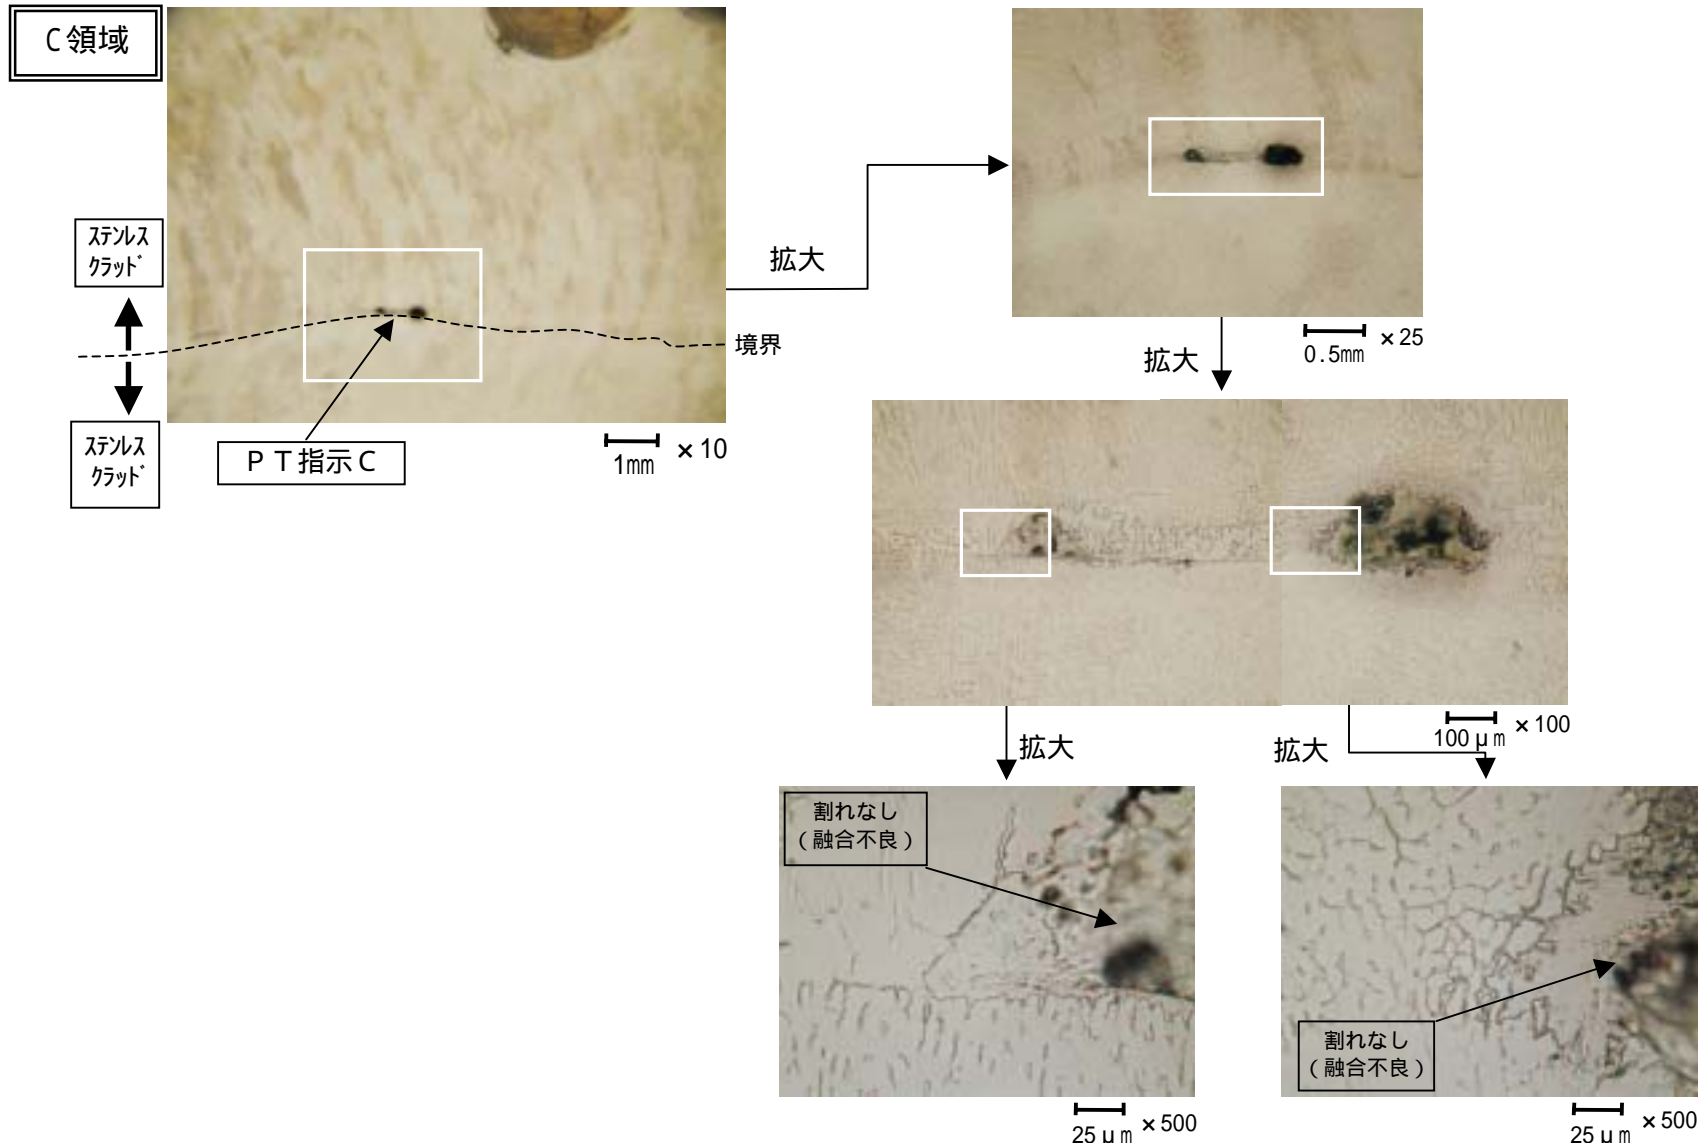
原子炉容器入口管台Aのスンプ観察結果(研削調査前:C領域)

ステンレスクラッドの溶接ビードと溶接ビードの境界に長さ1mmの凹みおよび幅約0.3mmのピットが認められた。

拡大観察の結果、割れは認められなかった。

なお、このPT指示Cは、スンプ観察結果より割れではなく、PTの判定基準を満足するものであった。

【観察結果】
 ・割れは認められなかった。

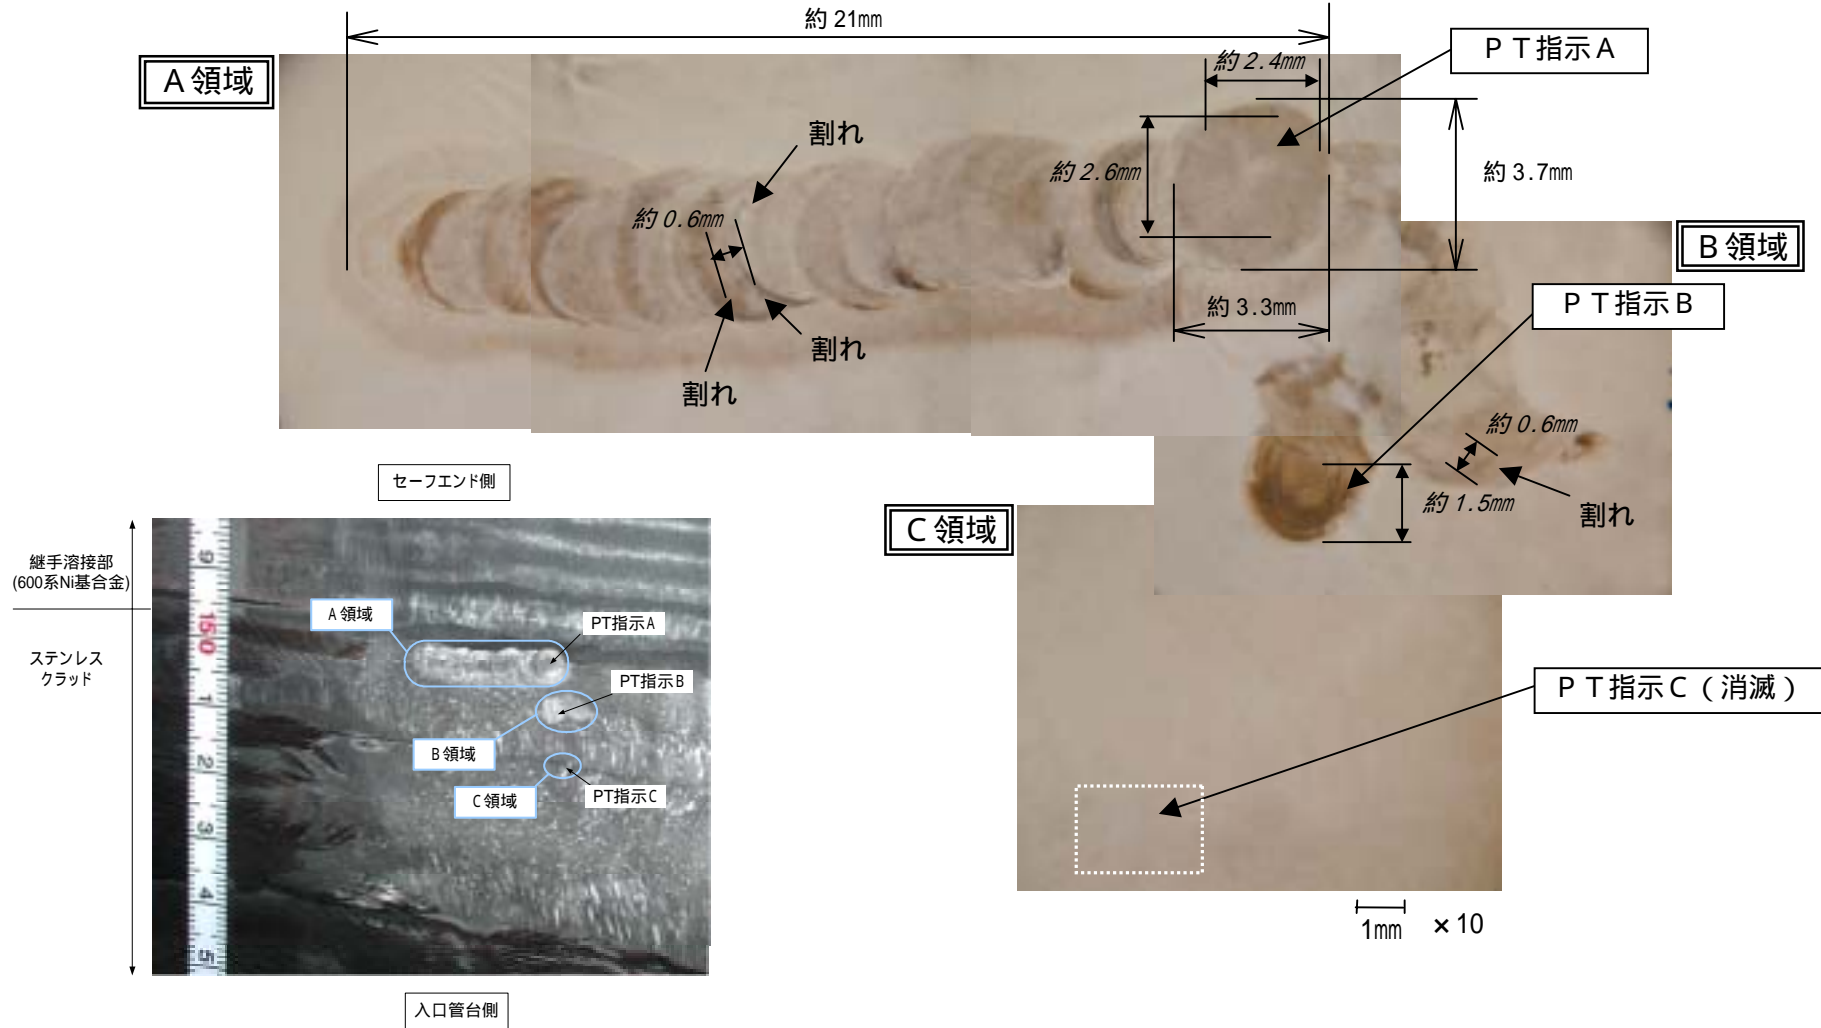
第1回研削調査結果(スンプ観察結果:全体)

- ・A領域: 端部に最大長さ約2.6mm×約2.4mmの放射状の割れが認められた。
中央部に長さ約0.6mmの線状の割れなど微細な割れが認められた。
- ・B領域: 長さ約1.5mmの線状の割れのほか、最大長さ約0.6mmの微小な割れが認められた。
- ・C領域: 凹みおよびピットは消滅した。

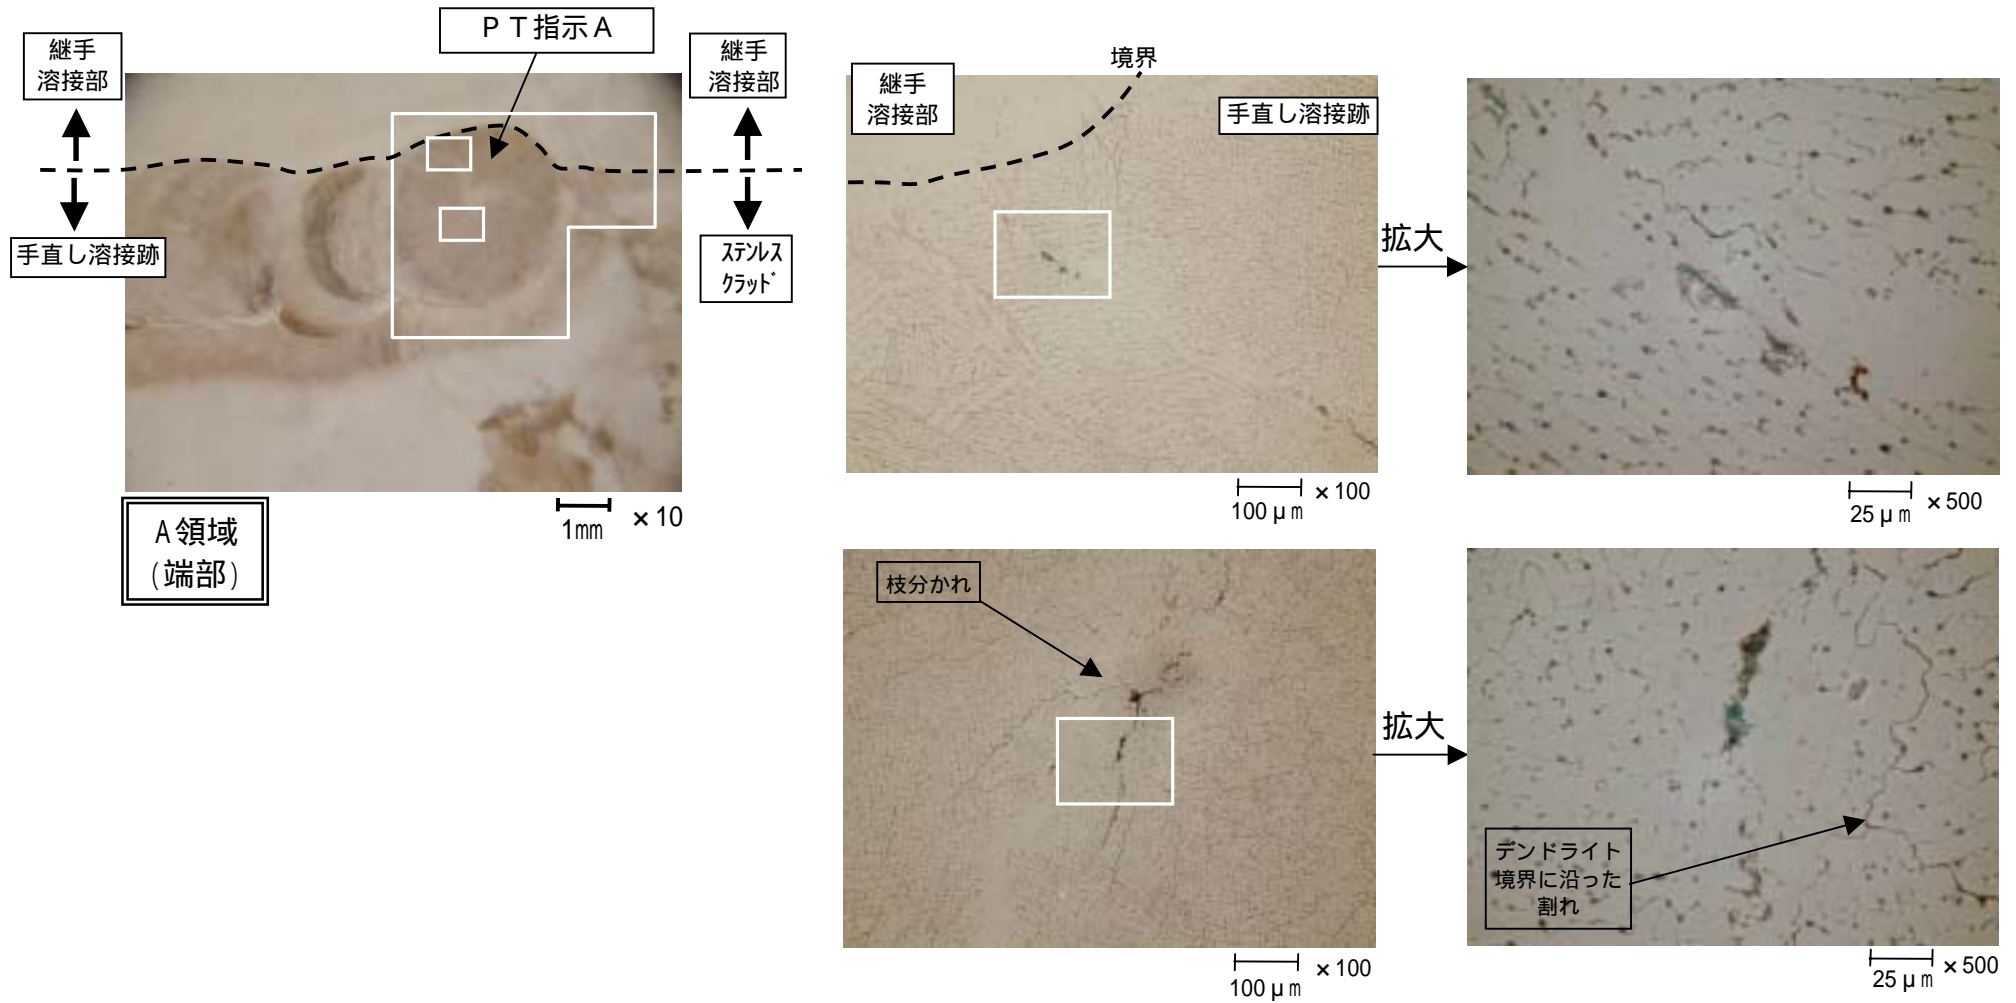
第1回研削調査結果(スンプ観察結果:A領域端部)

A 領域の端部に、長さ約 2 . 6 mm × 約 2 . 4 mm の放射状の割れ、同領域の中央部に長さ約 0 . 6 mm の線状の割れなど微細な割れが認められた。

- ・割れは凝固組織(デンドライト等)境界に沿ったもので、枝分かれも認められ、手直し溶接跡とみられる楕円状の領域内にあった。
- ・楕円状の領域内には、ステンレスクラッドに存在する フェライトは認められなかった。

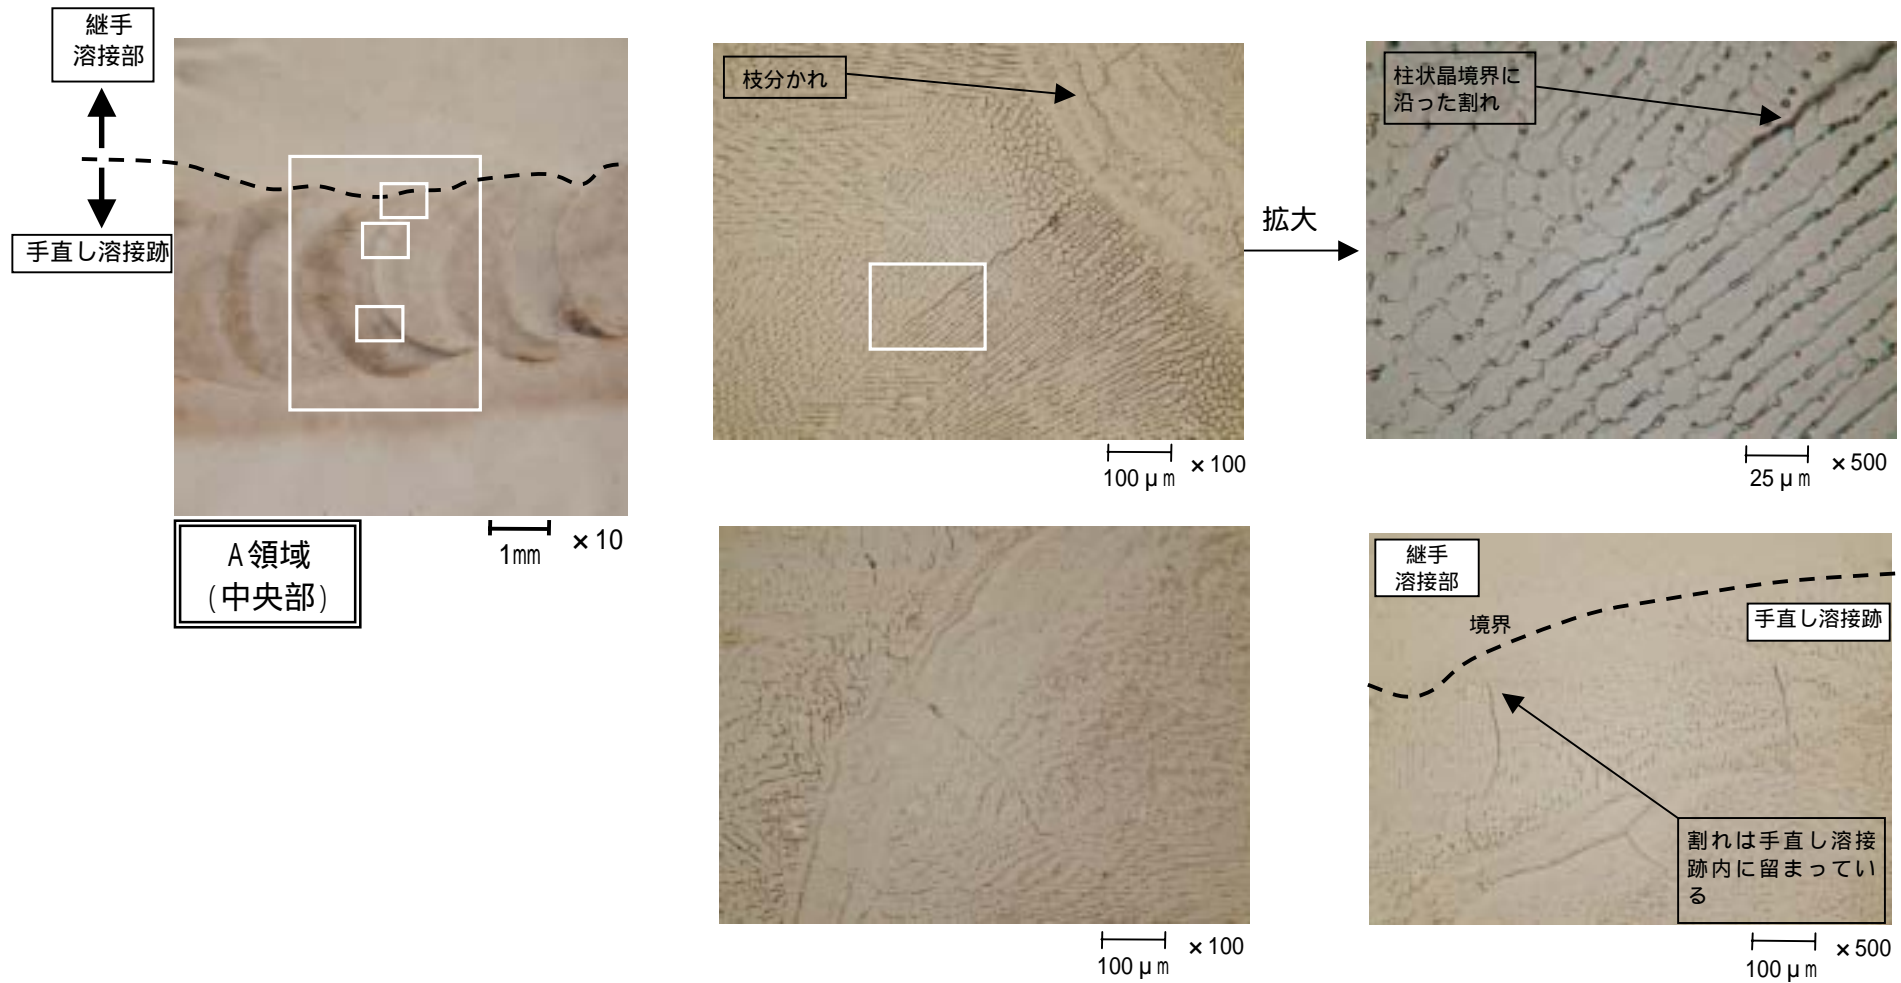
第1回研削調査結果(スンプ観察結果:A領域中央部)

- ・割れは凝固組織(デンドライト等)境界に沿ったもので、枝分かれも認められ、手直し溶接跡とみられる楕円状の領域内であった。
- ・楕円状の領域内には、ステンスクラッドに存在する フェライトは認められなかった。

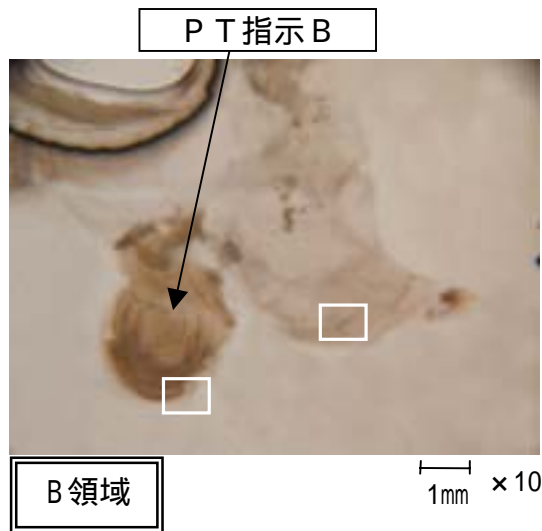
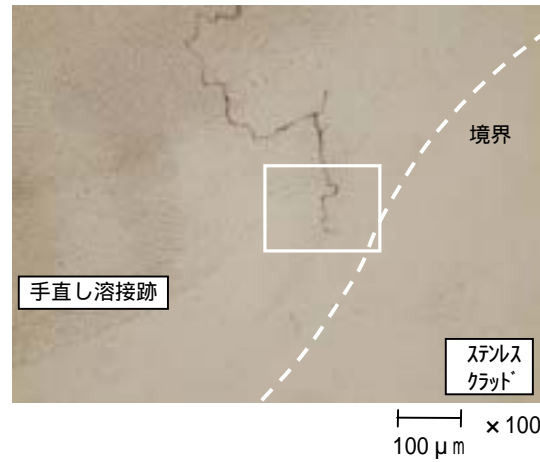
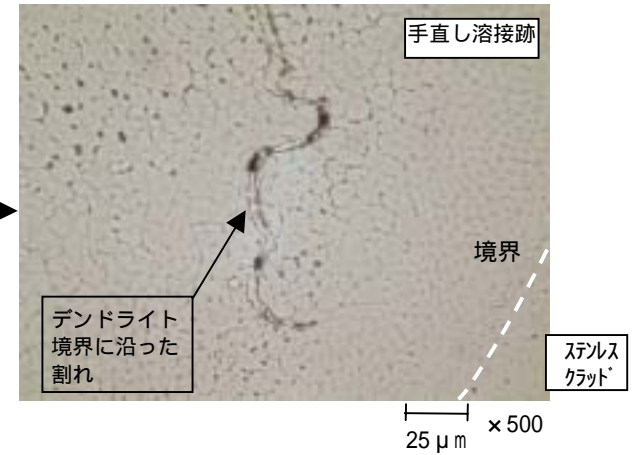
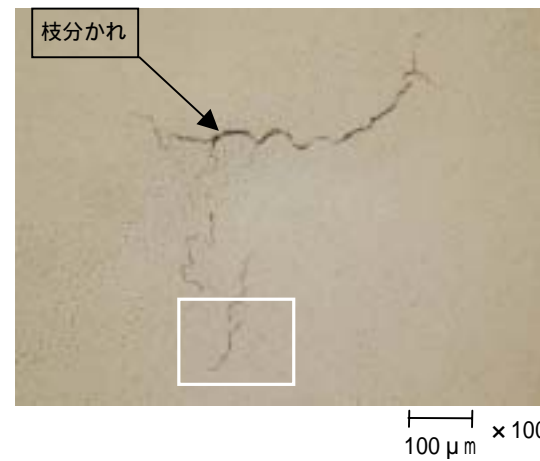
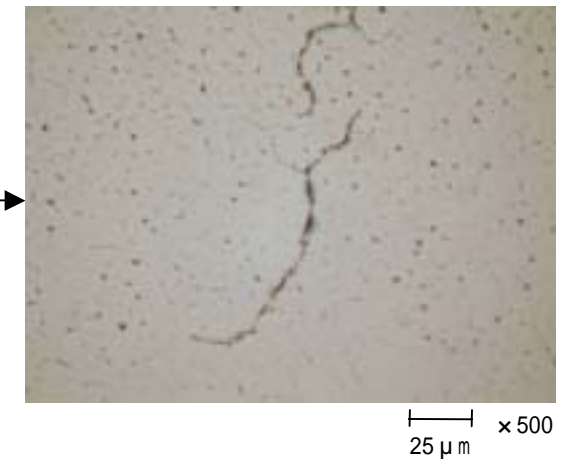
第1回研削調査結果(スンプ観察結果: B領域)

長さ約 1 . 5 mm、約 0 . 6 mm の線状の割れなどが認められた。

- ・割れは凝固組織(デンドライト等)境界に沿ったもので、枝分かれも認められ、手直し溶接跡とみられる楕円状の領域内であった。
- ・楕円状の領域内には、ステンレスクラッドに存在するフェライトは認められなかった。

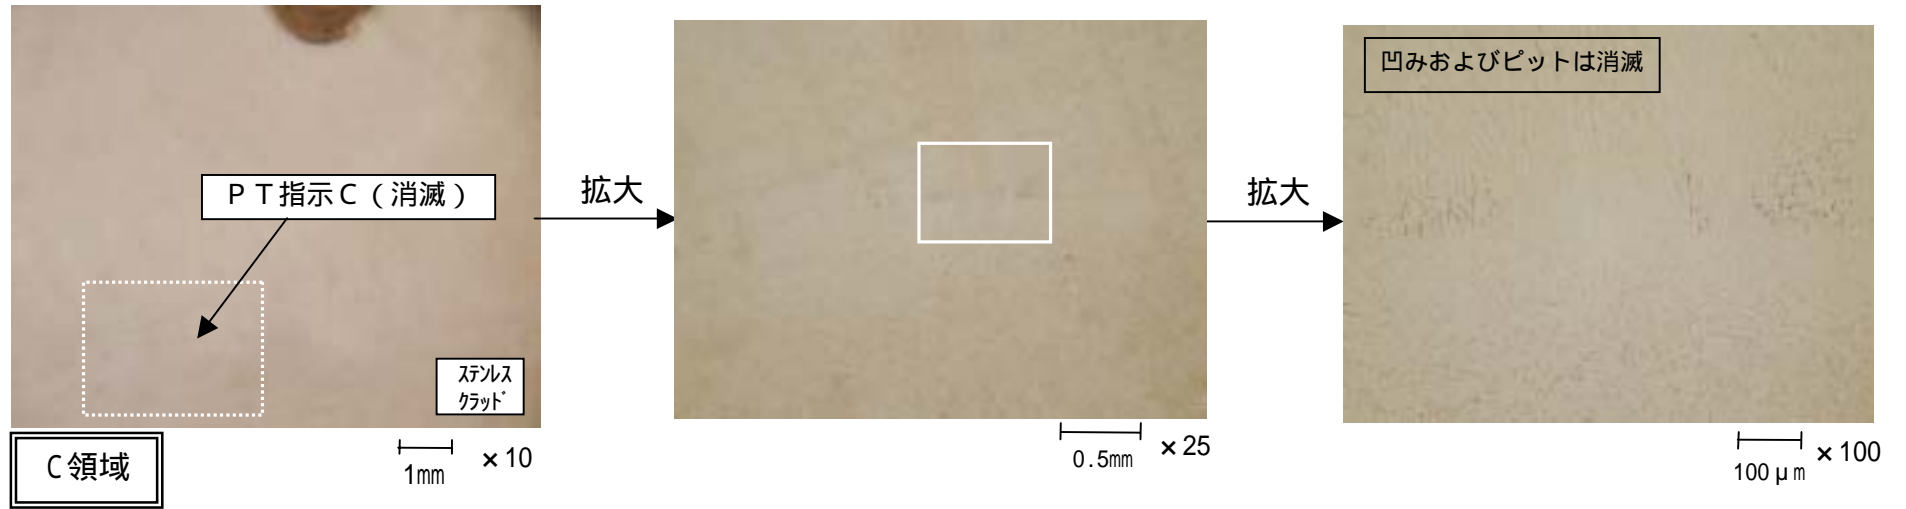
第1回研削調査結果(スンプ観察結果:C領域)

ステンレスクラッドの溶接ビードと溶接ビードの境界にあった凹みおよびピットは、消滅した。

【観察結果】
・凹みおよびピットは消滅した。

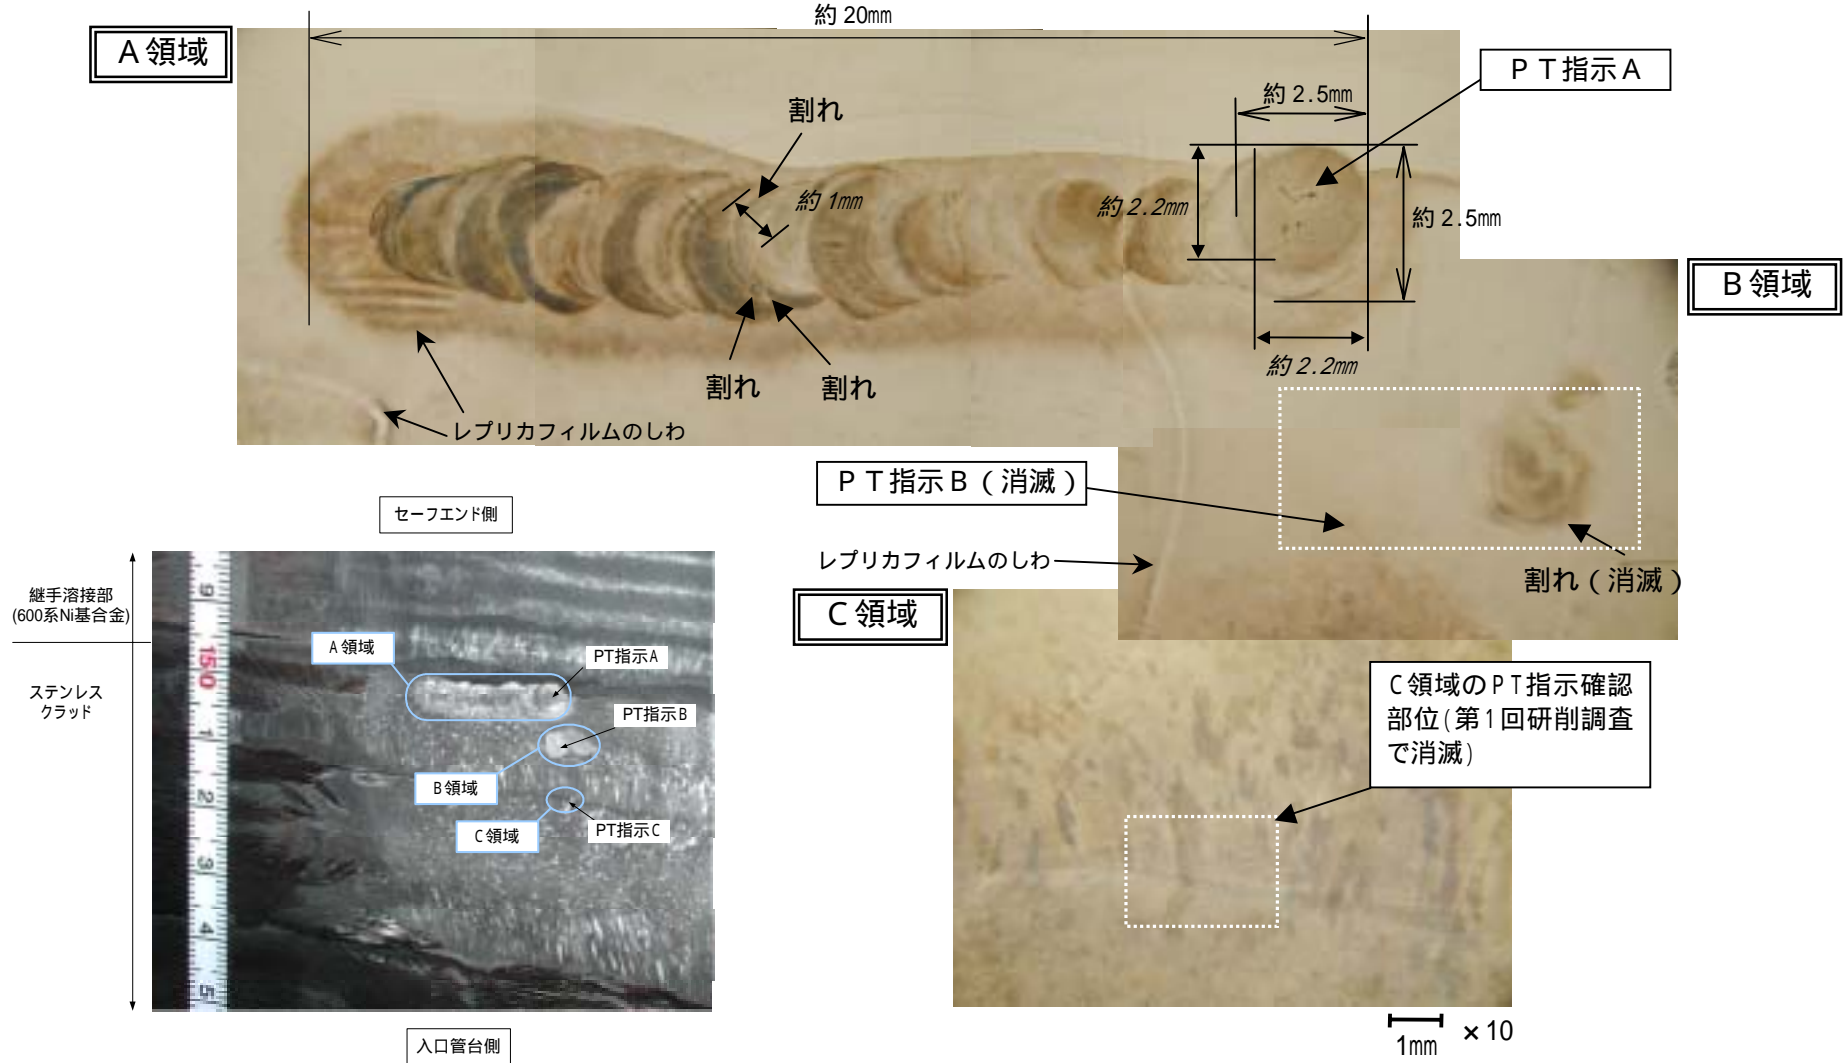
第2回研削調査結果(スンプ観察結果:全体)

- ・ A領域: 端部に、最大長さ約2.2mm × 約2.2mmの放射状の割れが認められた。
中央部に最大約1mmの線状の割れなどの微細な割れが認められた。
- ・ B領域: 割れは消滅した。
