伊方発電所 エタノールアミン排水処理装置ガス希釈ファン
の不具合他2件に係る報告書の提出について

伊方発電所第2号機
原子炉容器入口管台内表面の微小な傷について

平成18年1月

四国電力株式会社

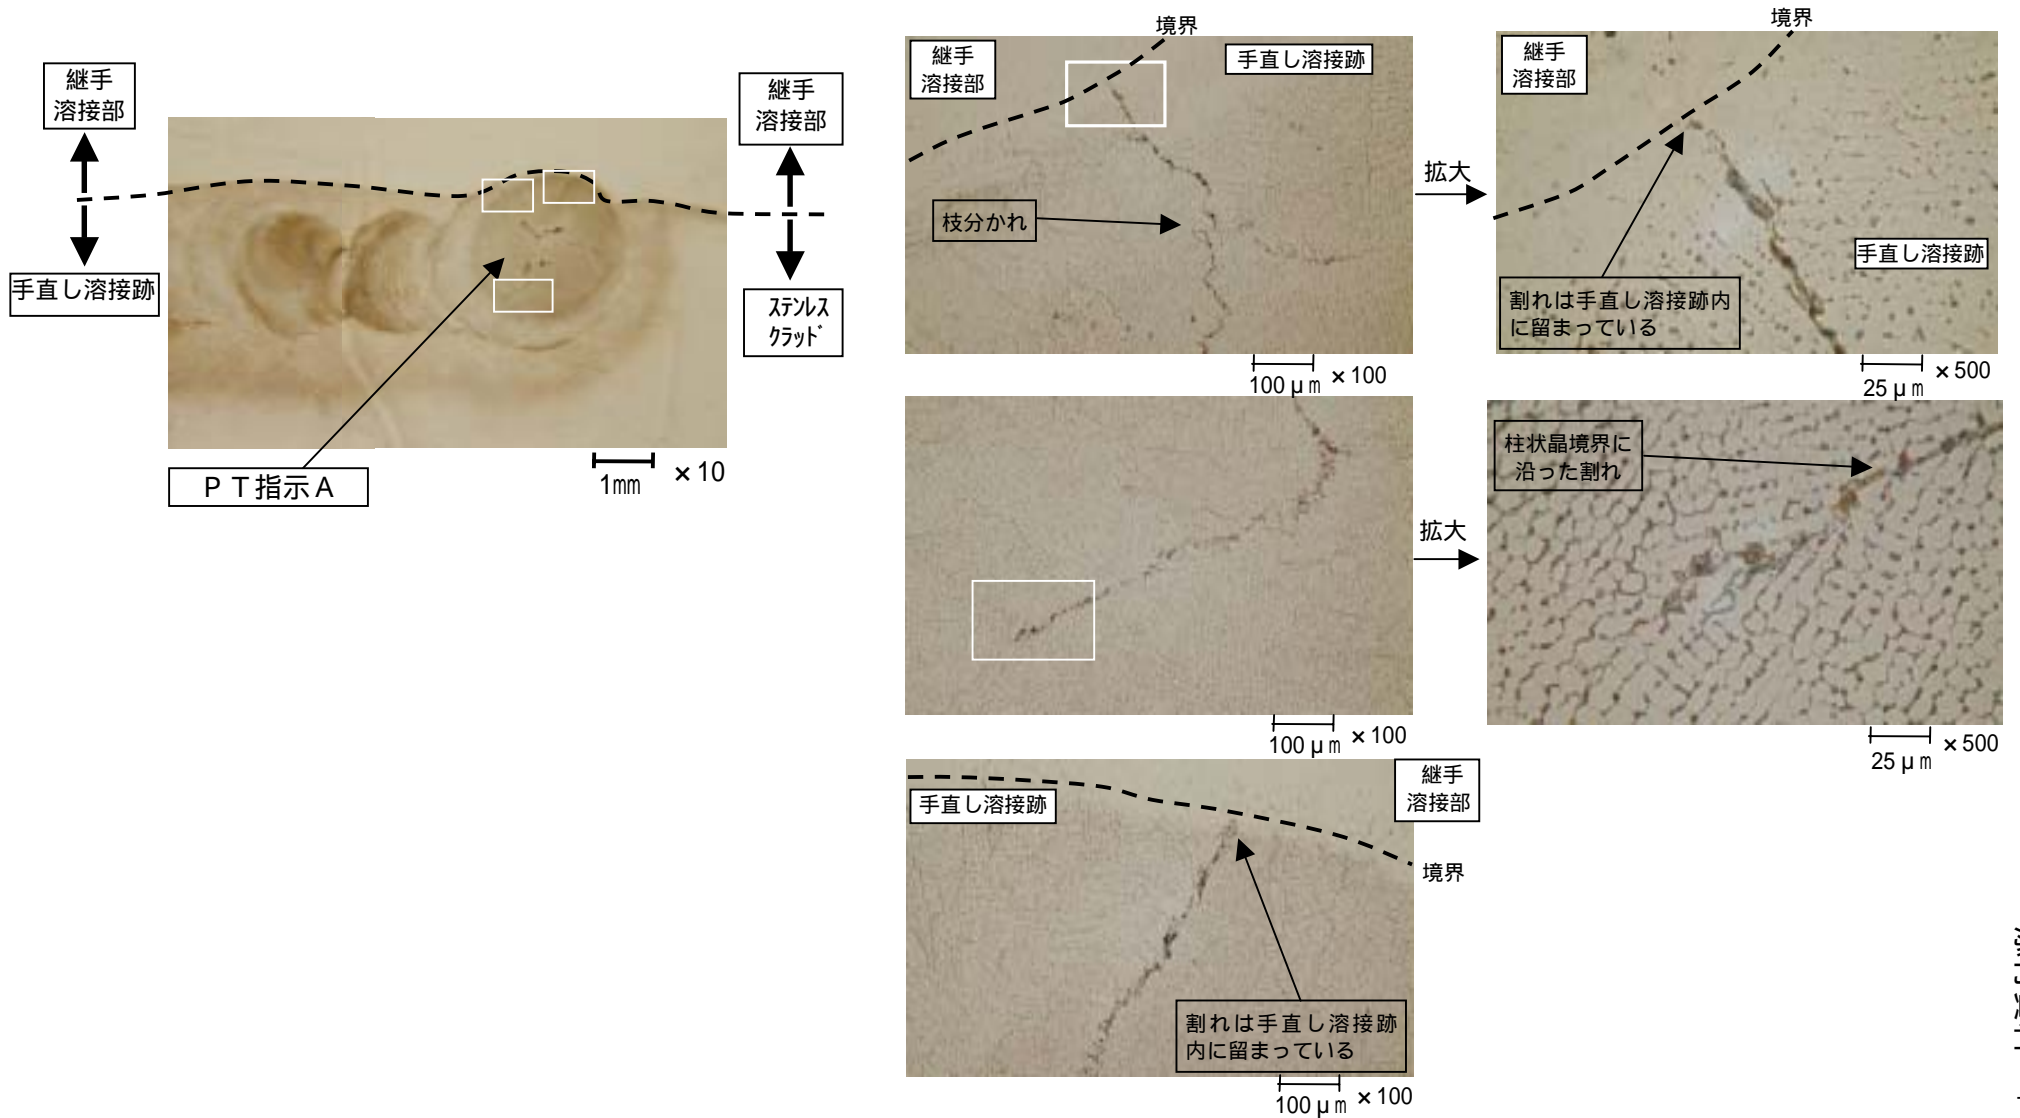
第2回研削調査結果(スンプ観察結果:A領域端部)

A 領域の端部に、最大長さ約 2 . 2 mm × 約 2 . 2 mm の放射状の割れ、同領域の中央部に長さ約 1 mm の線状の割れなど微細な割れが認められた。

- ・割れは凝固組織(デンドライト等)境界に沿ったもので、枝分かれも認められ、手直し溶接跡とみられる楕円状の領域内であった。
- ・楕円状の領域内には、ステンレスクラッドに存在する フェライトは認められなかった。

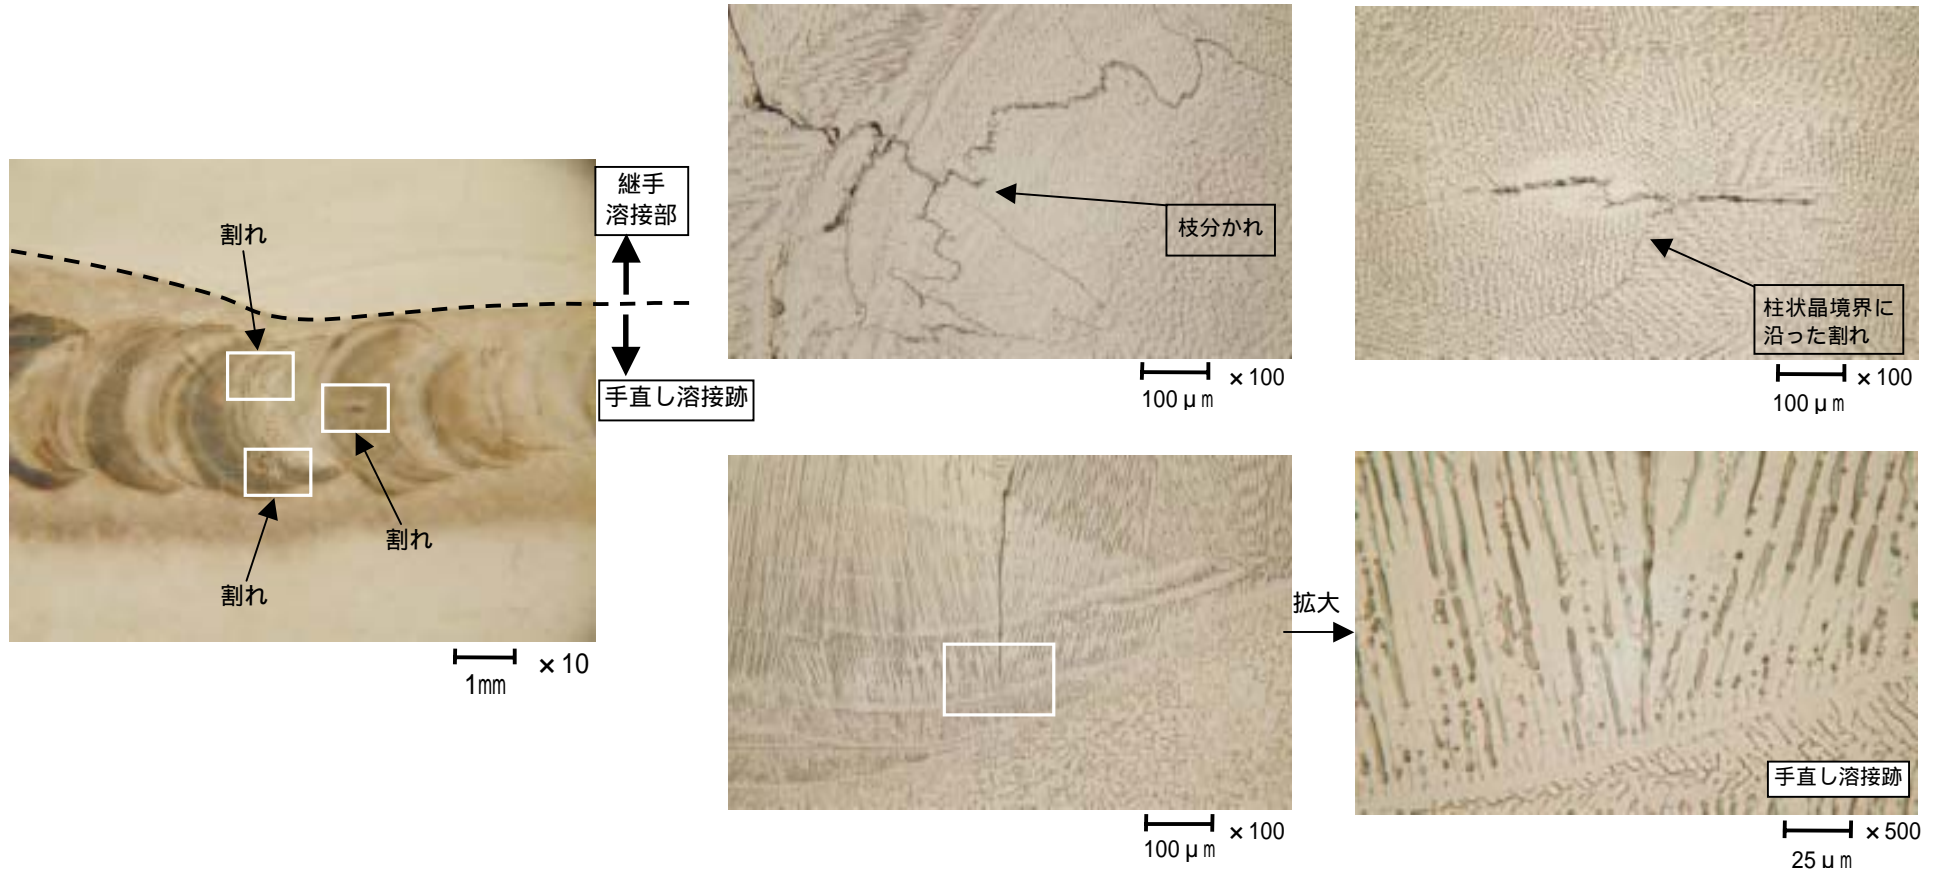
第2回研削調査結果(スンプ観察結果:A領域中央部)

- ・割れは凝固組織(デンドライト等)境界に沿ったもので、枝分かれも認められ、手直し溶接跡とみられる楕円状の領域内であった。
- ・楕円状の領域内には、ステンレスクラッドに存在する フェライトは認められなかった。

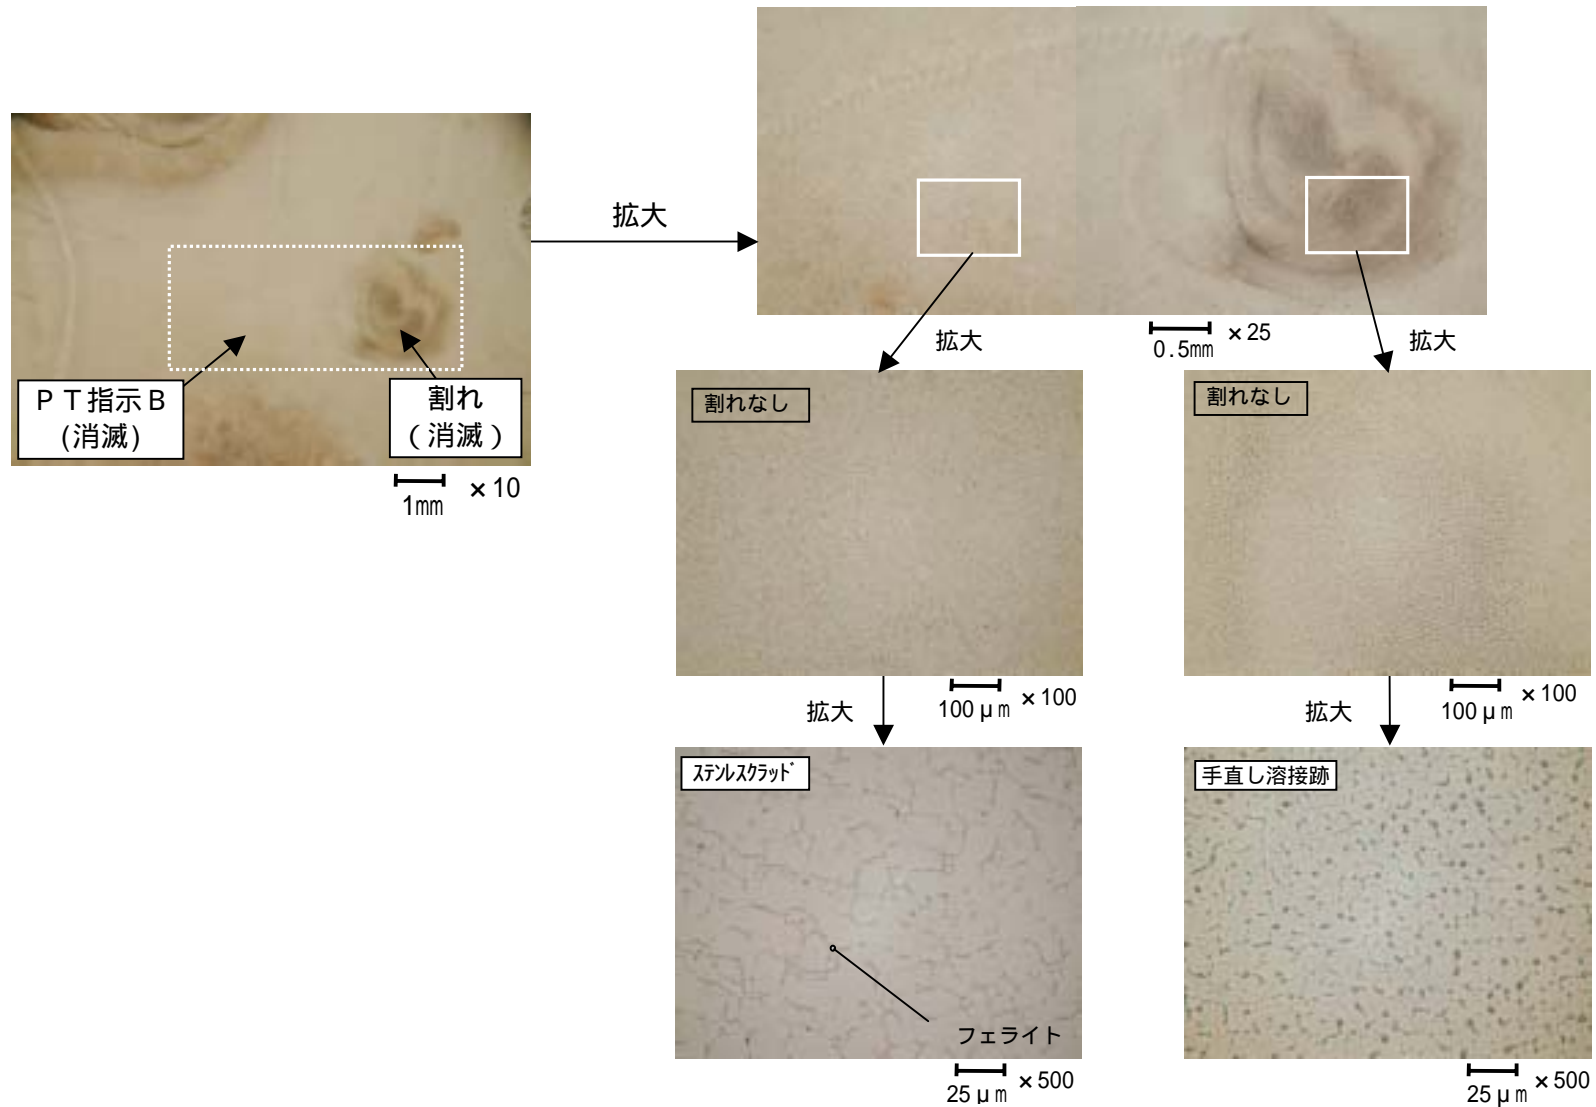
第2回研削調査結果(スンプ観察結果: B領域)

・割れは消滅した。(PT指示Bでは、ステンスクラッド(フェライトが分布)を確認した。また、割れがあった部位には手直し溶接跡が認められる。)

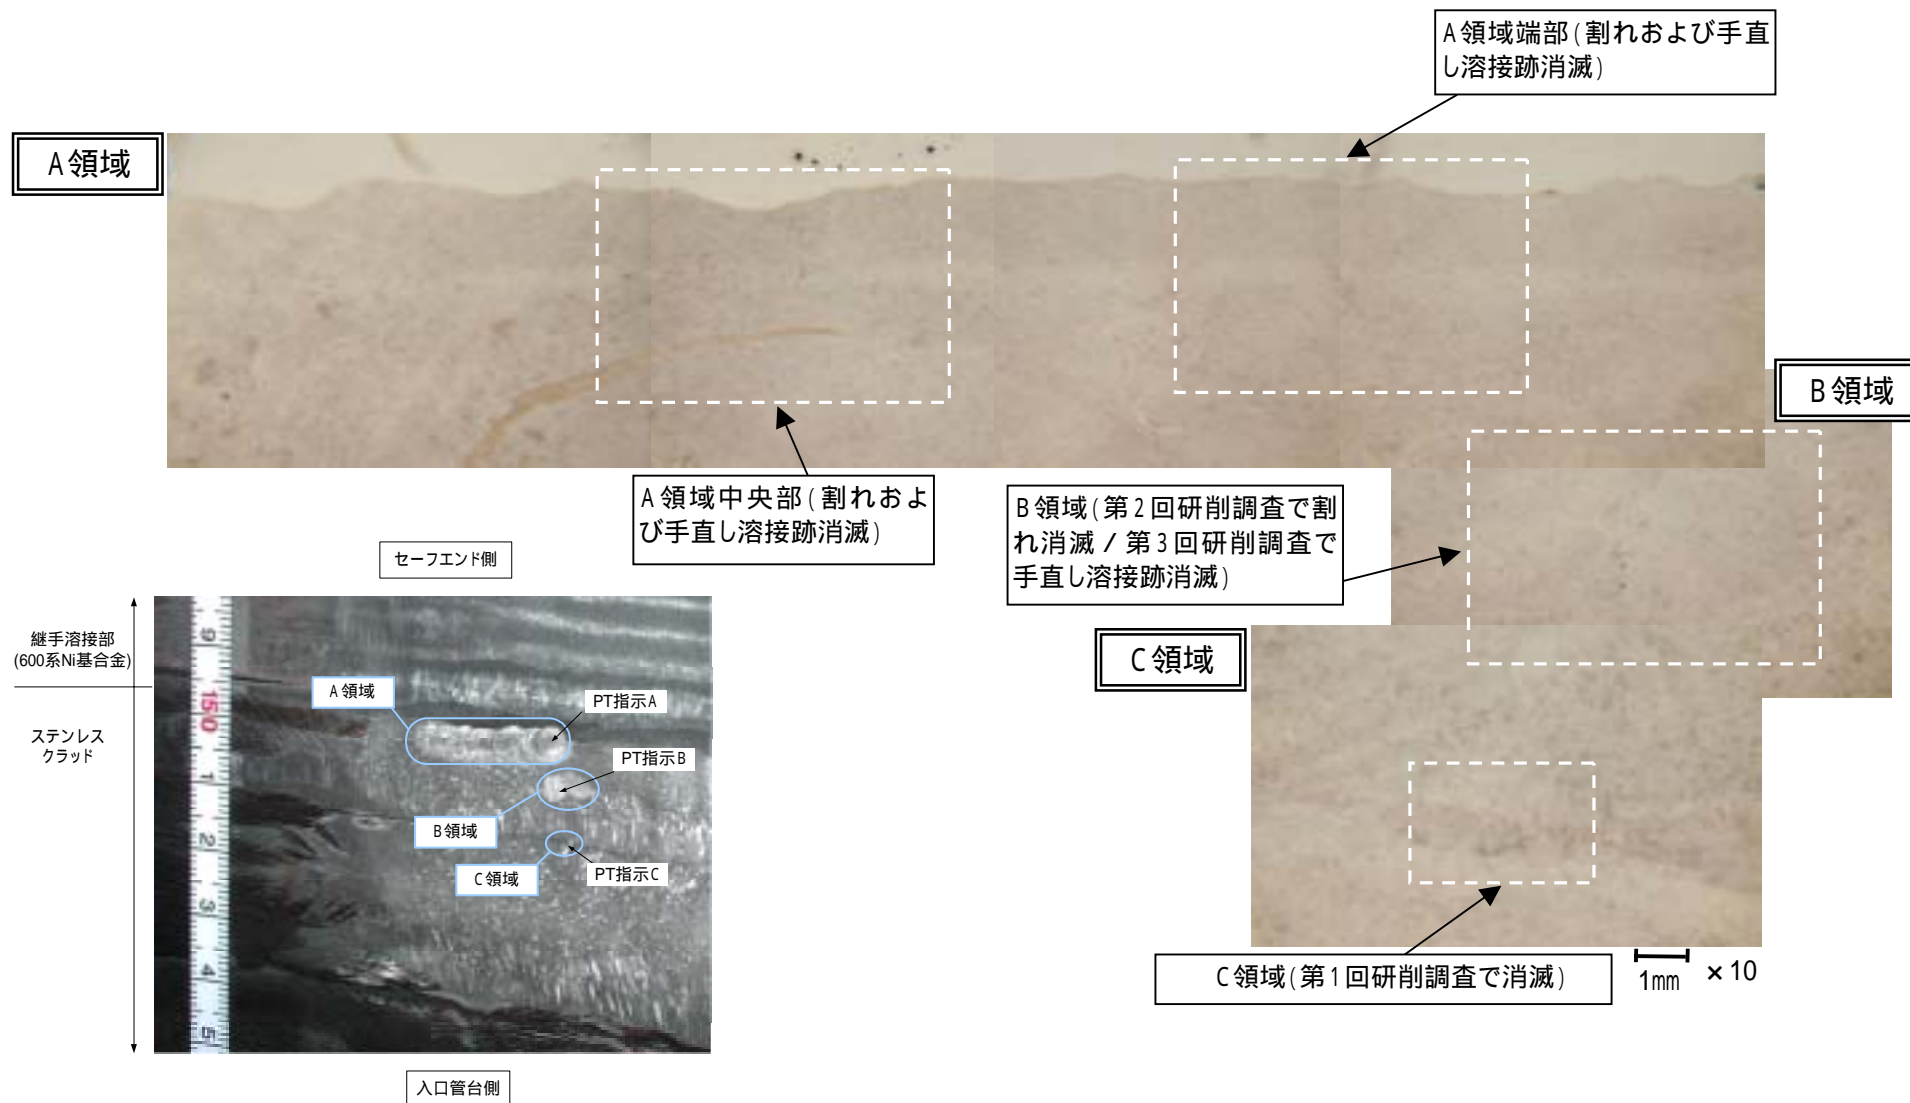
第3回研削調査結果(スンプ観察結果:全体)

・A領域の割れを含め、手直し溶接跡は全て消滅した。

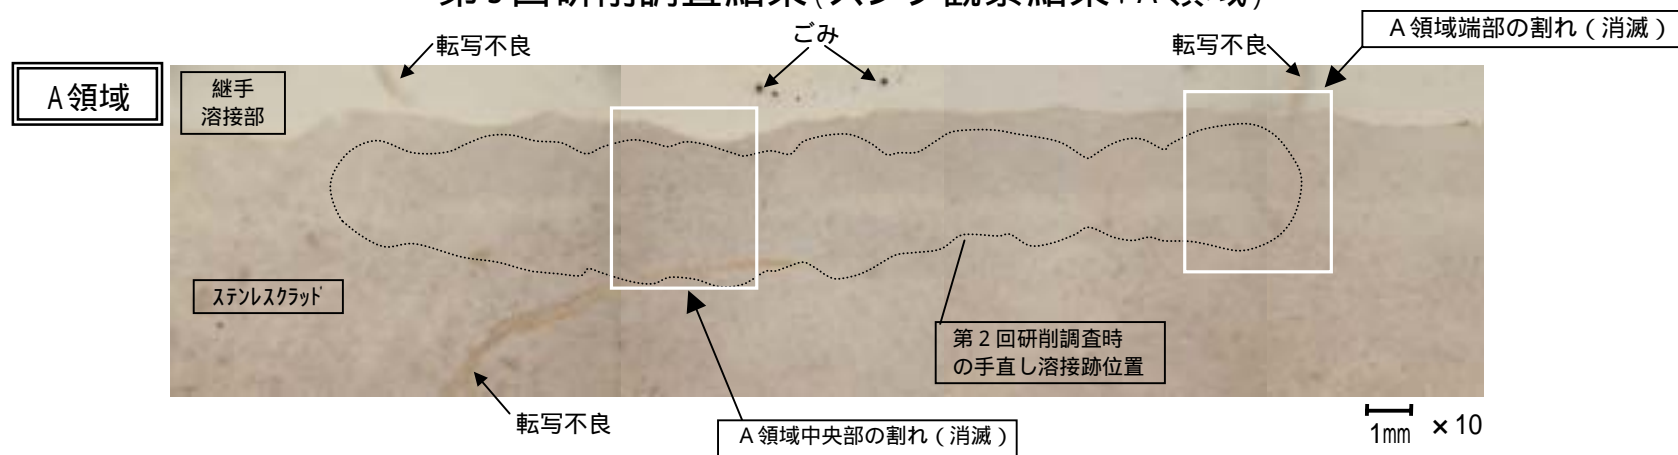
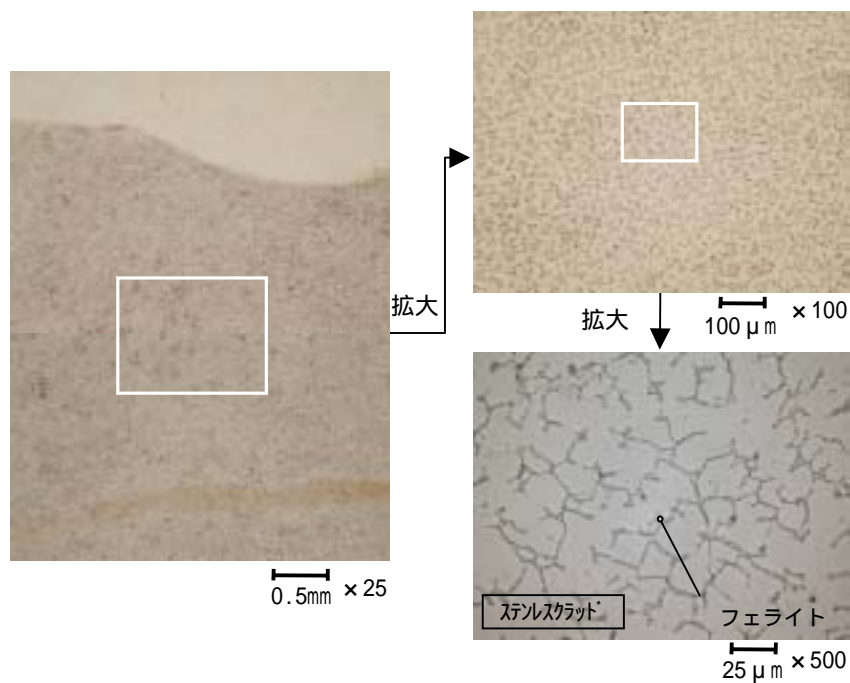
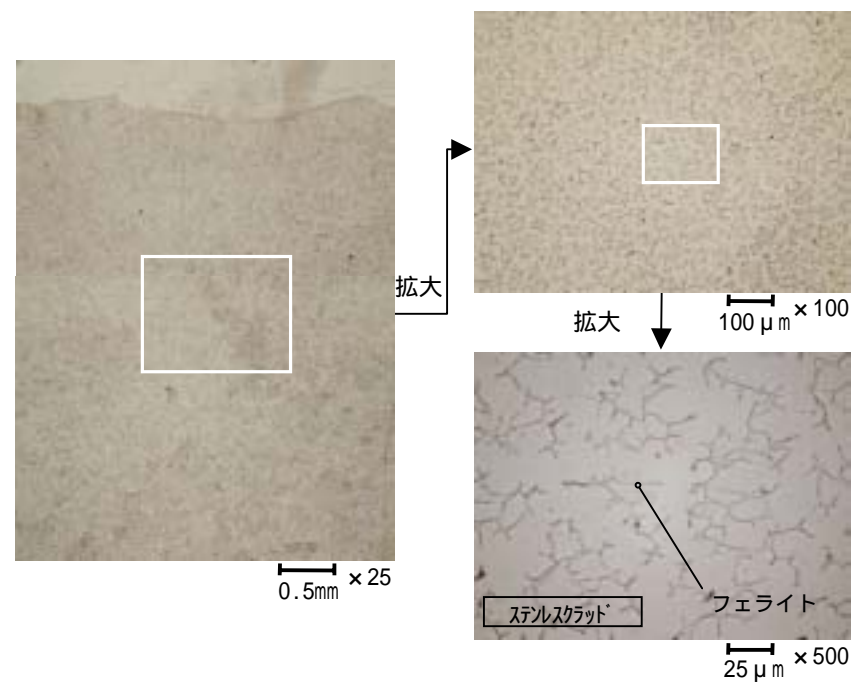
第3回研削調査結果(スンプ観察結果:A領域)

【観察結果】
 ・A領域の割れを含め、手直し溶接跡は全て消滅した。(ステンスクラッドの フェライトを確認)

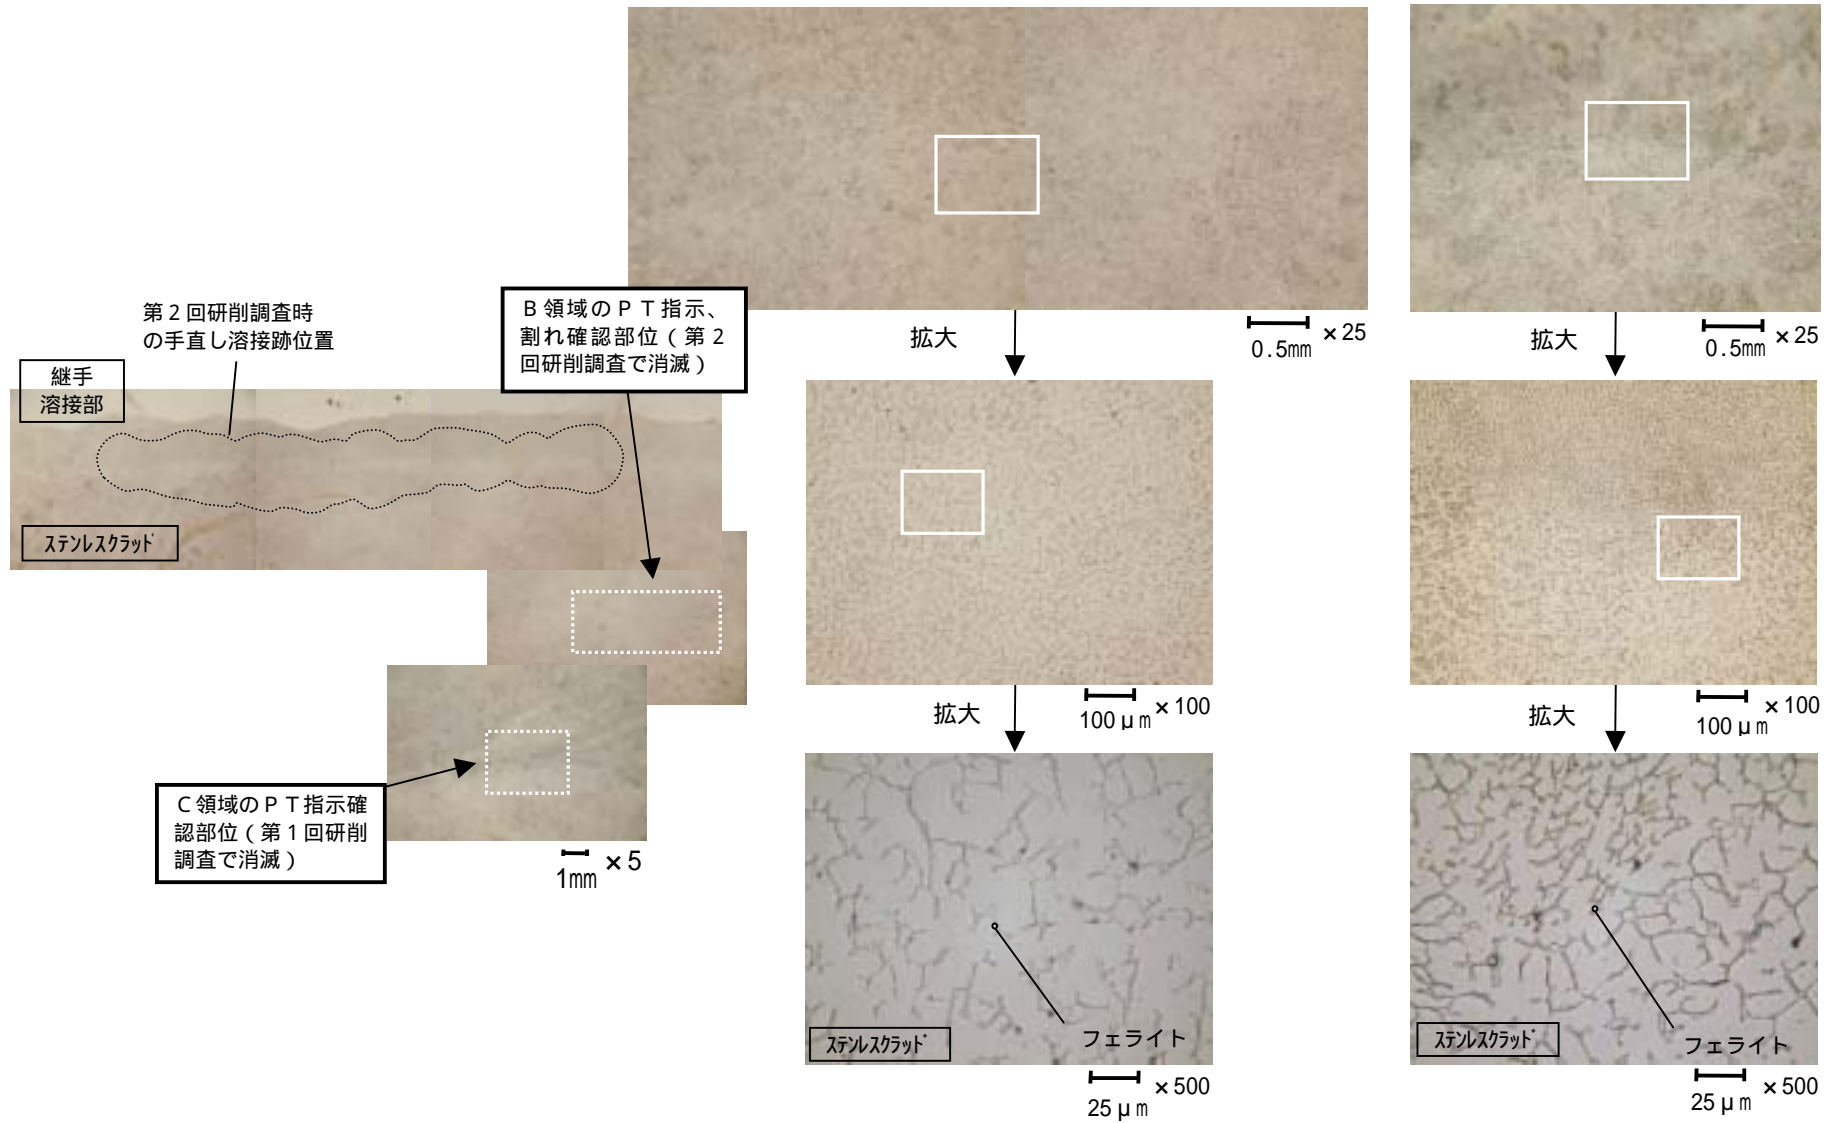
第3回研削調査結果(スンプ観察結果: B, C領域)

【観察結果】
 ・B領域の手直し溶接跡は全て消滅した。(ステンレスクラッドの フェライトを確認)

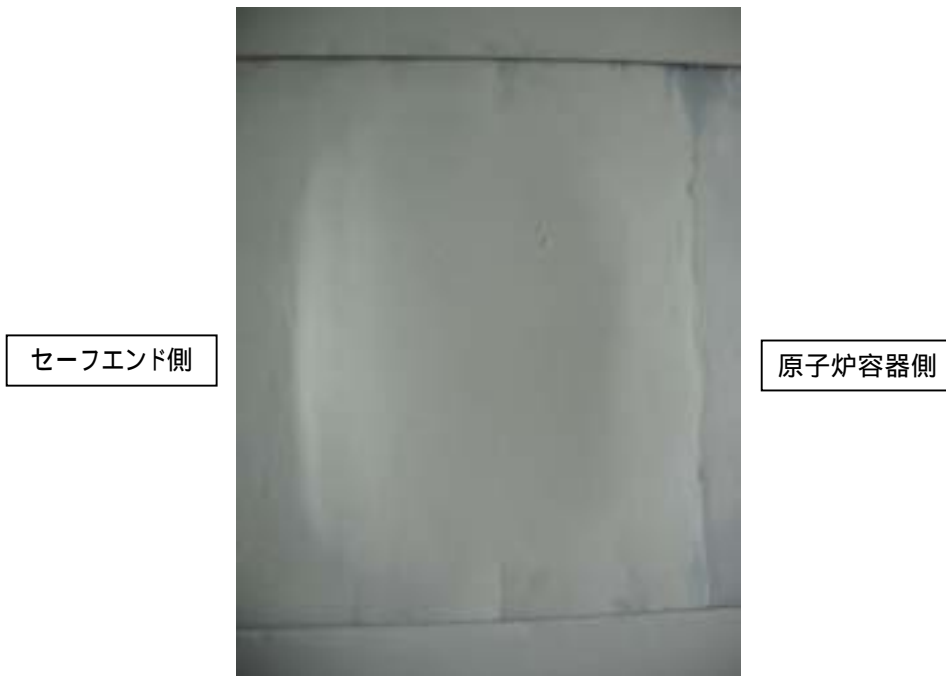
入口管台A PT結果

第3回目の研削調査のPTの結果、指示は認められなかった。

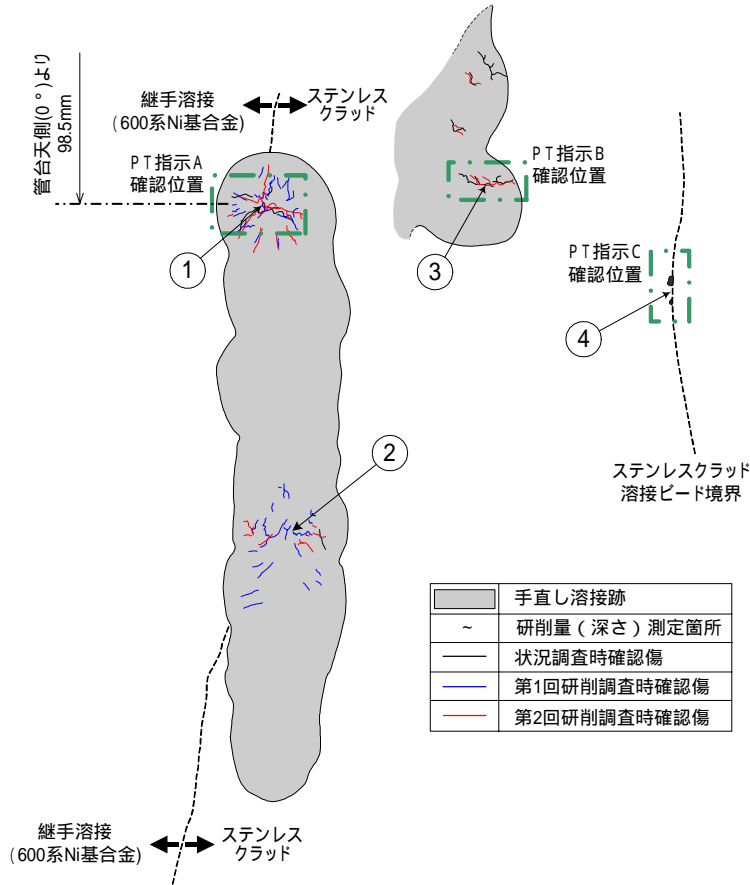
研削調査結果 (研削量(深さ)測定結果)

e . 傷深さ推定
傷の深さは、研削量およびスンプ観察結果より、A領域では約3.2mm以下、B領域では約0.8mm以下であり、手直し溶接跡内に留まっていたと推定される。また、C領域では、約0.5mm以下であった。
(添付資料 - 15)
