伊方発電所第1号機 復水脱塩装置建家内での発煙
他2件に係る報告書の提出について

伊方発電所第1号機
復水器冷却用海水放水管の割れについて

平成18年5月
四国電力株式会社

復水器冷却用海水放水管A系統

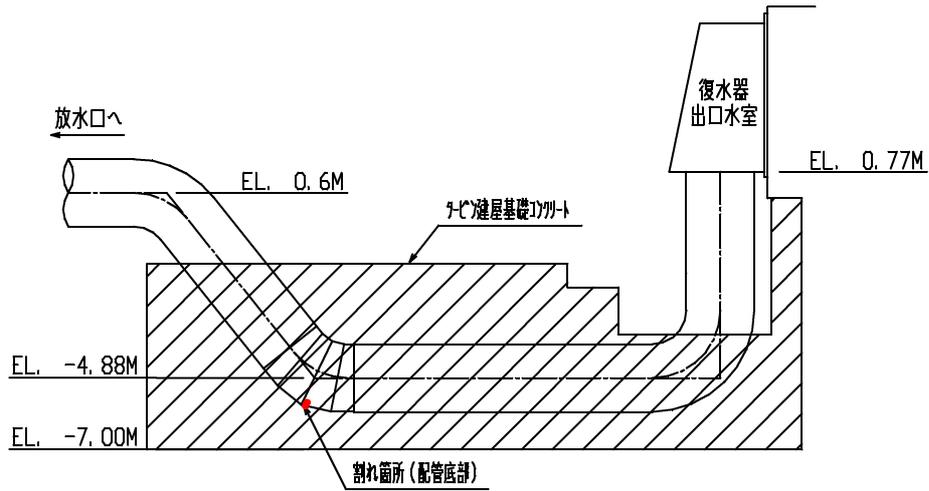
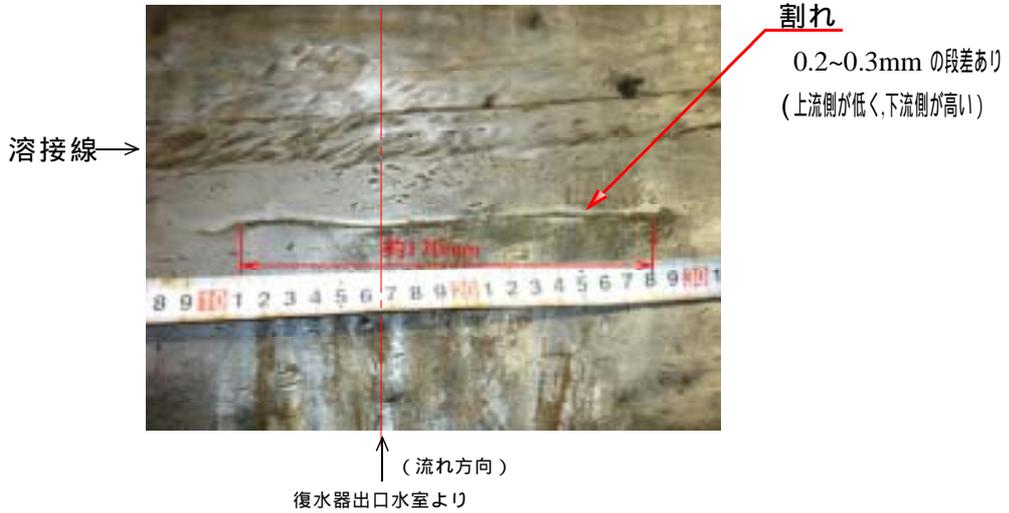
放水管 A 系統 割れ状況図

割れ箇所およびその周辺の状況について、外観目視点検を実施した結果、割れは配管の底部の溶接線から約30mm~約40mm離れた箇所にあり、配管内表面の長さは約170mmで、線状の割れであることを確認した。また、割れについては、殆ど開口は認められなかった。

割れの上流側と下流側に約0.2mm～0.3mmの段差が生じており、上流側が低く、下流側が高くなっていた。
(添付資料 - 2)

外観目視点検結果

放水口へ
180°(底部)

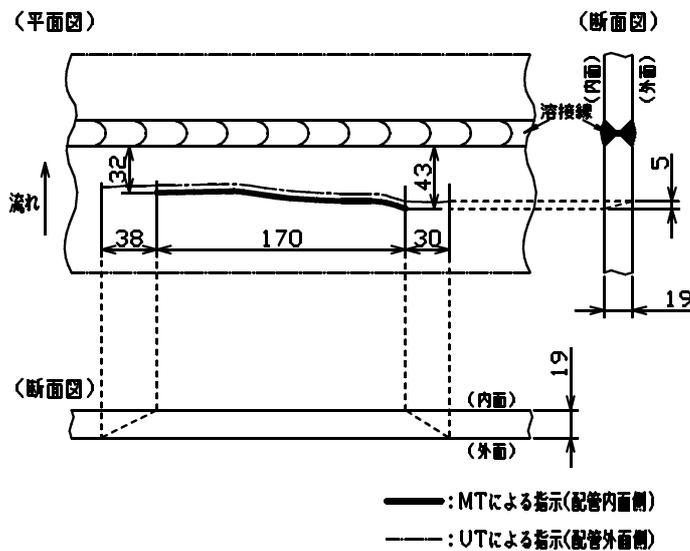
割れ箇所の非破壊検査結果 (MT, UT)

割れ箇所の周辺の浸透探傷検査(PT)および磁粉探傷検査(MT)を実施した結果、外観目視点検と同様に、配管内表面に長さ約170mmの線状の割れがあり、割れ周辺には指示は認められなかった。

割れ箇所周辺の超音波探傷検査(UT:斜角45°)を実施した結果、配管外面側に長さ約238mmの割れがあり、外表面側の割れと内表面側の割れは繋がっていることを確認した。なお、その他に異常は認められなかった。
(添付資料 - 2)

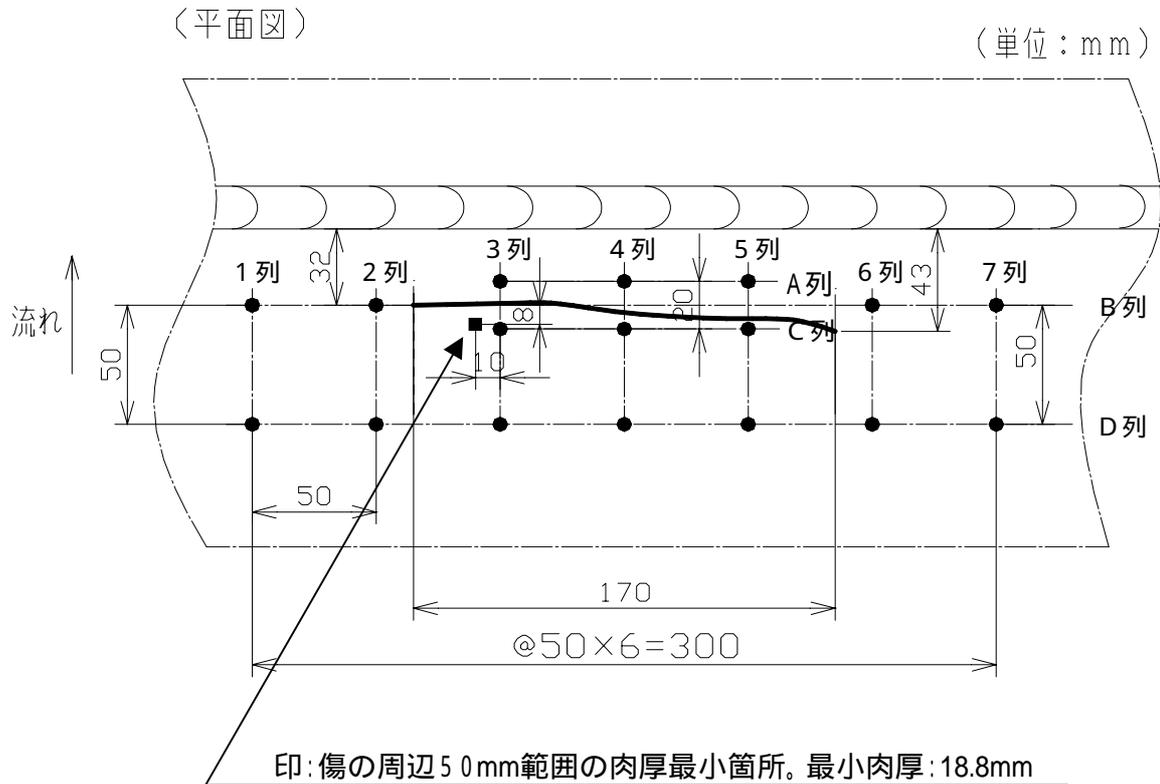
割れ周辺の肉厚測定結果

割れ箇所周辺の肉厚測定を実施した結果、板厚は設計通り約19mmであり、減肉は認められなかった。
(添付資料 - 3)

設計肉厚: 19mm

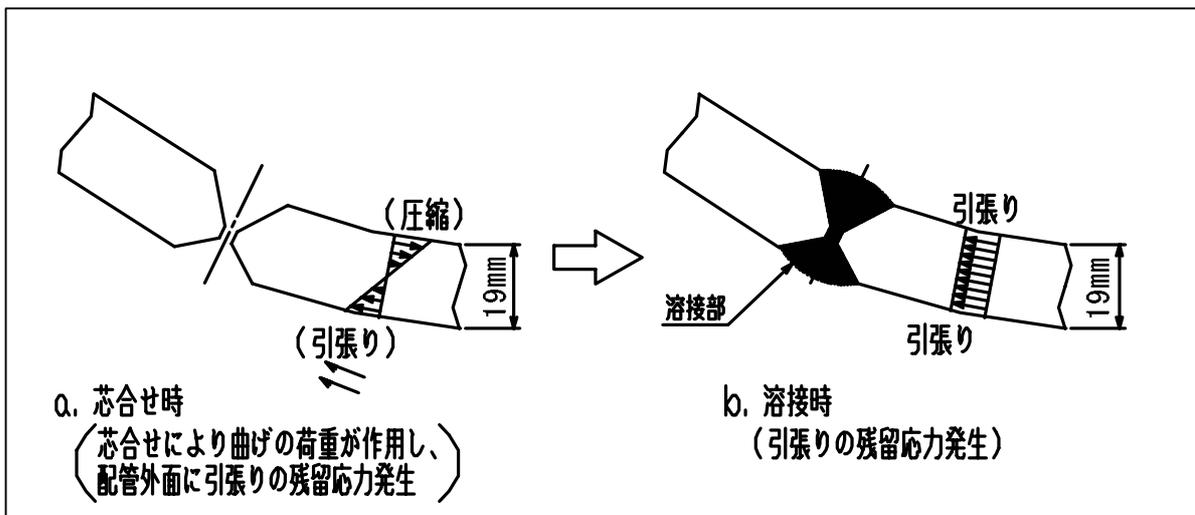
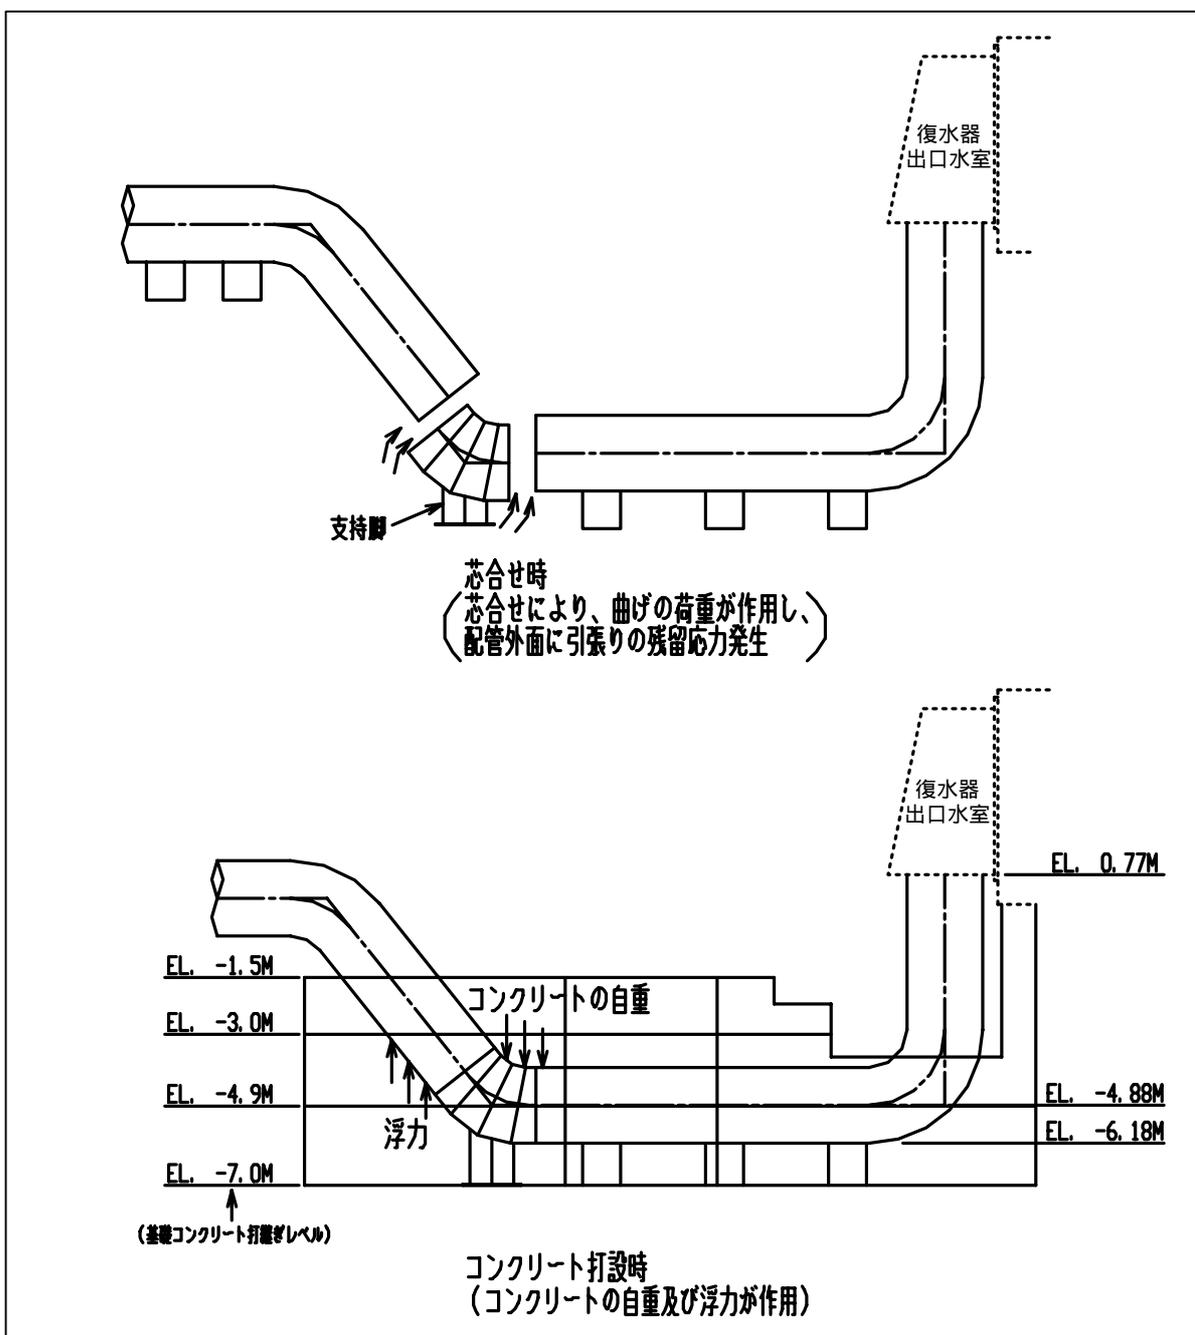
配管製作・据付時の要因検討

- a . 直管と直管の芯合わせ時に、開先合わせのため、鋼管を曲げて調整することが想定され、当該部外表面に引張りの残留応力が残る
- b . 溶接により引張りの残留応力が残る

建設時に当該エルボを据付ける際に、前後配管との芯合わせや、配管据付け後のコンクリート打設時のコンクリート自重および浮力により、当該部に引張りの残留応力が発生することが想定される。

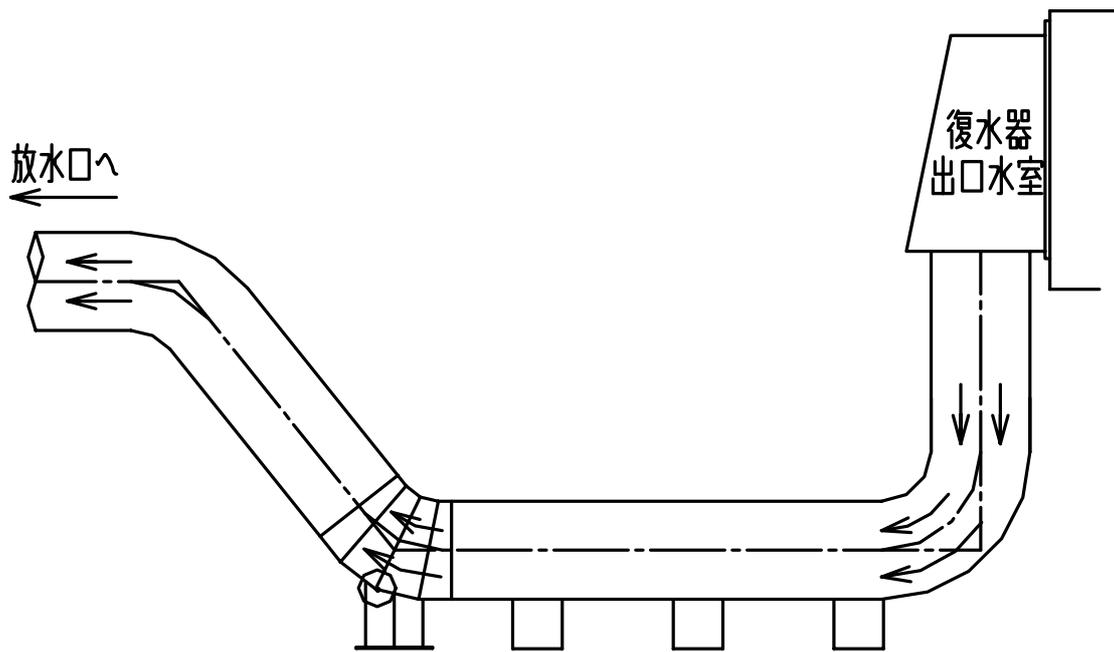
割れ発生 の 推定メカニズム

等が重畳して、配管外面に割れが発生し、当該割れ箇所に湧水等の浸入による選択的な腐食により、配管外面の割れがゆっくりと進展し、貫通に至ったと推定される。

① 当該エルボ製作、据付け時の
残留応力等により、配管外表面に割れが発生

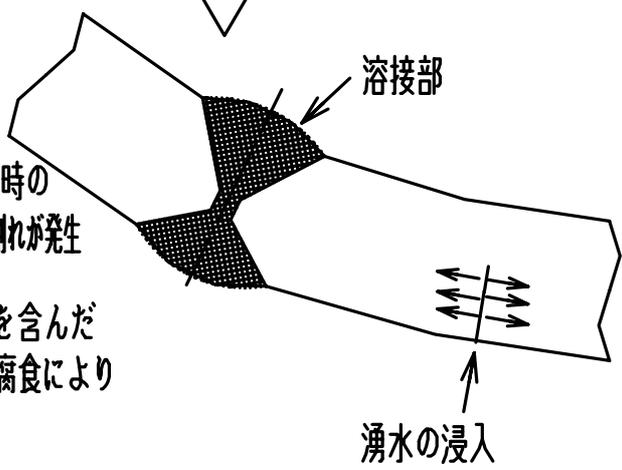
当該エルボは、地下約 - 6 m に設置されており、コンクリートの打継ぎ面を通じて、湧水及び海水が浸入する箇所であり、配管外面に海水を含んだ湧水が侵入して、割れ箇所が選択的に腐食することが想定される。

② 配管外面の割れに海水を含んだ
湧水の浸入による選択的な腐食により
割れが進展

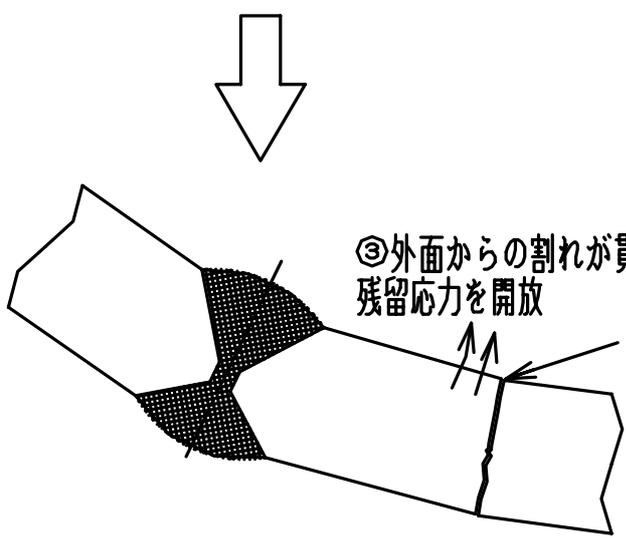
③ 外面からの割れが貫通し、
残留応力を開放

0.2mm~0.3mmの段差
(左側が高く、右側が低い)
