原子力発第06033号  
平成18年5月8日

伊方発電所第1号機 復水脱塩装置建家内での発煙  
他2件に係る報告書の提出について

伊方発電所第3号機  
送電線後備保護リレー装置の不具合について

平成18年5月  
四国電力株式会社

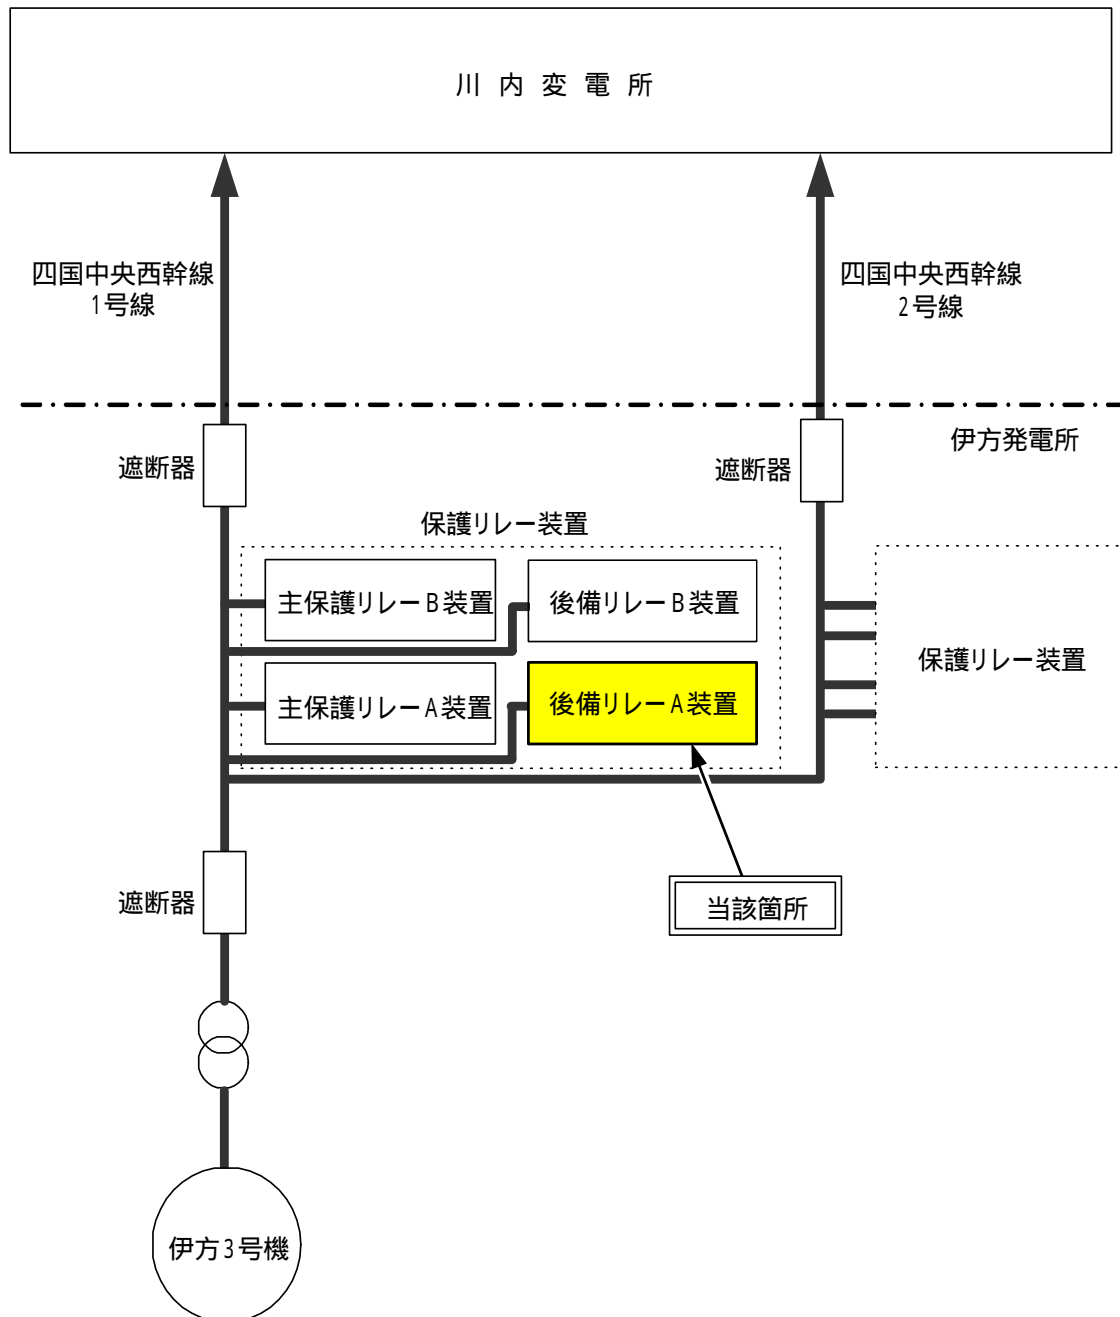
### 伊方3号機 500 kV 送電線概略系統図

なお、四国中央西幹線1号線保護リレー装置は、主保護リレーと後備リレーがそれぞれA・B装置で完全に2重化されており、四国中央西幹線1号線の保護機能に問題はなかった。

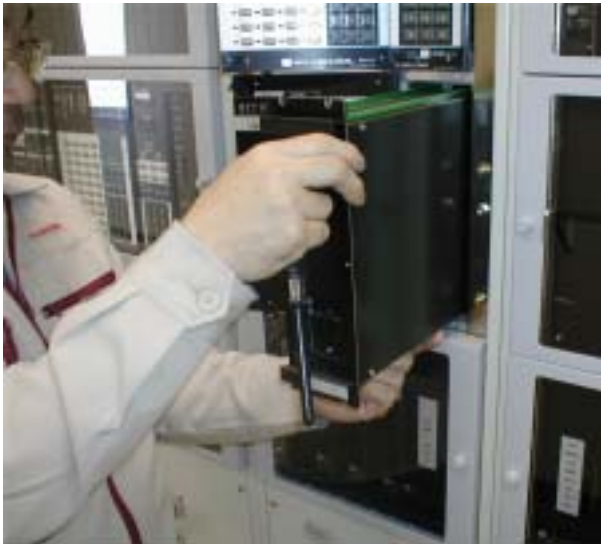
点検の結果、当該装置内の電源ユニット<sup>\*2</sup>の不良であることが判明したため、当該電源ユニットを取り替え、3月27日10時40分、正常であることを確認し、通常状態に復旧した。

電源ユニット抜き出し

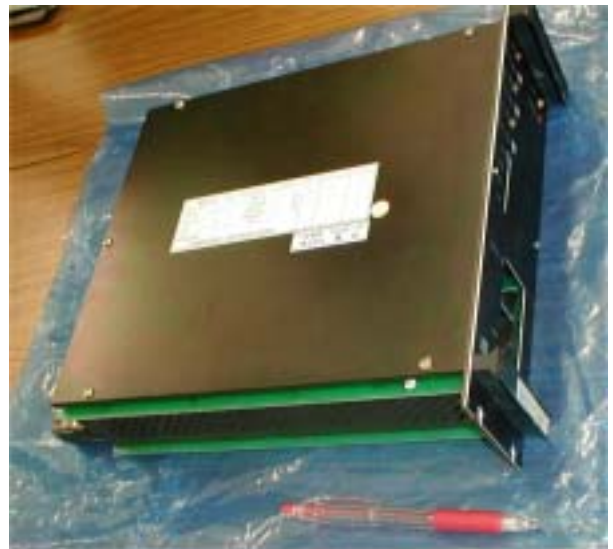
電源ユニット[寸法 mm : 76W × 262H × 303D]

後備リレー A 装置の電源ユニットの故障を示す表示が確認されたことから、電源ユニットについて以下の調査を実施した。

当該電源ユニットの電圧確認、再現性を確認し異常が確認された。

電源ユニットを新品に取り替えた。

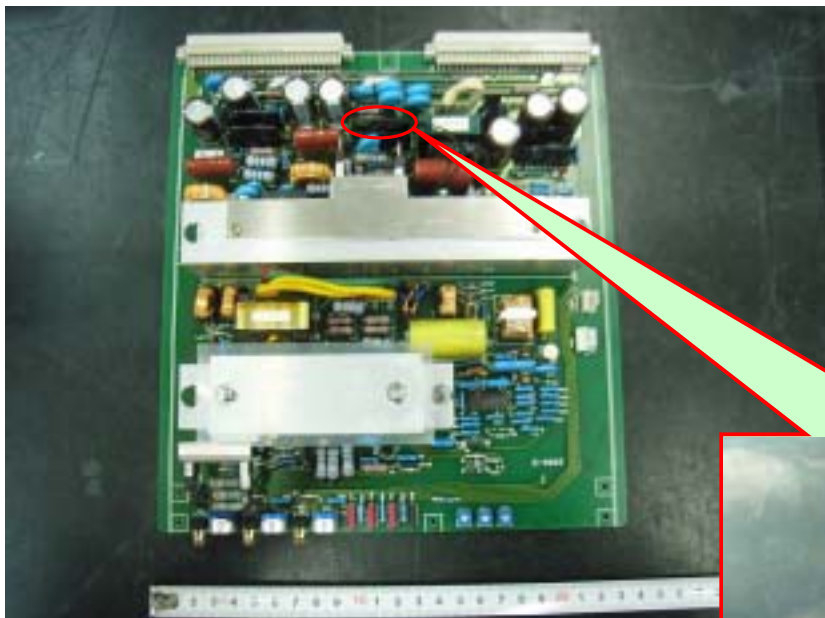
電源ユニット内基板

メーカーでの工場調査の結果、現地と同様の事象が再現することを確認、内部を詳細に調査すると、電圧回路に使用している制御用の IC<sup>\*3</sup>の出力不良により電源ユニットの電圧が低下し、不足電圧検出回路にて異常を検出したことが判明した。ICについては変色等外観上有意な損傷はなく、また製造段階でのロット不良もなかった。

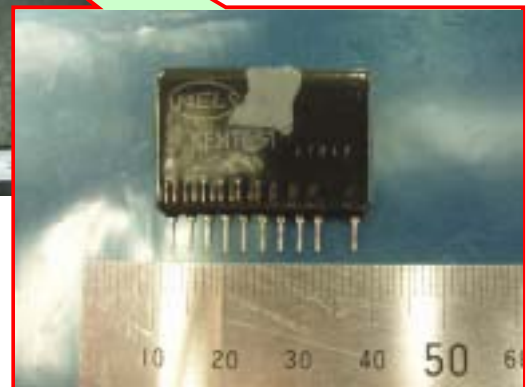
以上のことより、当該 IC の故障は外部からの要因や製造不良等によるものではない偶発故障<sup>\*5</sup>の範囲内のものと考えられる。(添付資料 - 2)

本事象は、電源ユニット内に組み込まれているICの偶発故障により出力電圧が低下し後備リレーA装置の異常を示す警報が発信したものと推定する。

故障した I C
