伊方発電所第1号機 高圧注入ポンプ出口流量検出器の不具合
他1件に係る報告書の提出について

伊方発電所第1号機

高圧注入ポンプ出口流量検出器の不具合について

平成18年7月
四国電力株式会社

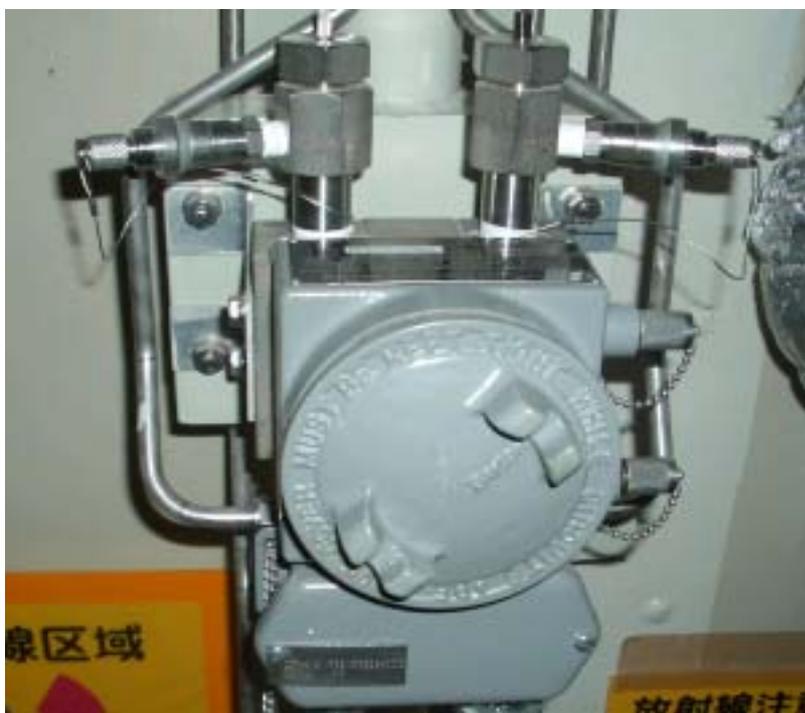
流量検出器外観

当該流量検出器の点検を行った結果、電気回路の部品(アンプカード)に不良が確認されたことから、当該部品の取替を行い、検出器の指示値に異常のないことを確認して、同日19時39分に通常状態に復旧した。

(1) 当該検出器のアンプカードを予備品と取り替え、健全性を確認のうえ復旧した。

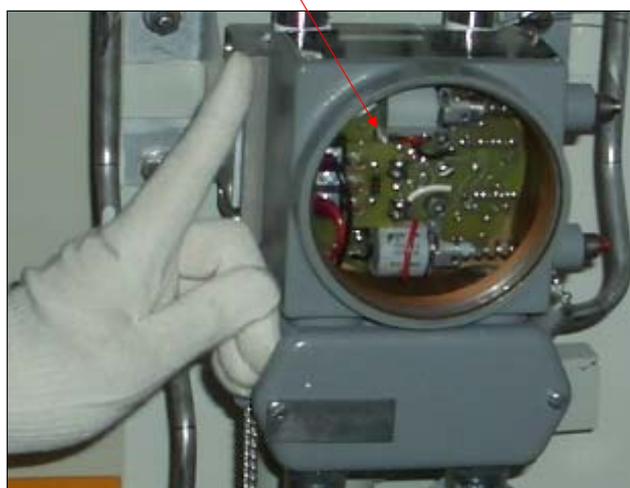
アンプカード部開放状態

以上のことから、当該流量検出器の不具合は、アンプカードのゼロ調整ボリューム内電気接点の接触不良が原因と判断した。

また、数回のゼロ調整ボリューム操作により検出器出力特性が正常となったことから、接触不良の原因はゼロ調整ボリューム内に局所的に発生した酸化皮膜²と考えられる。

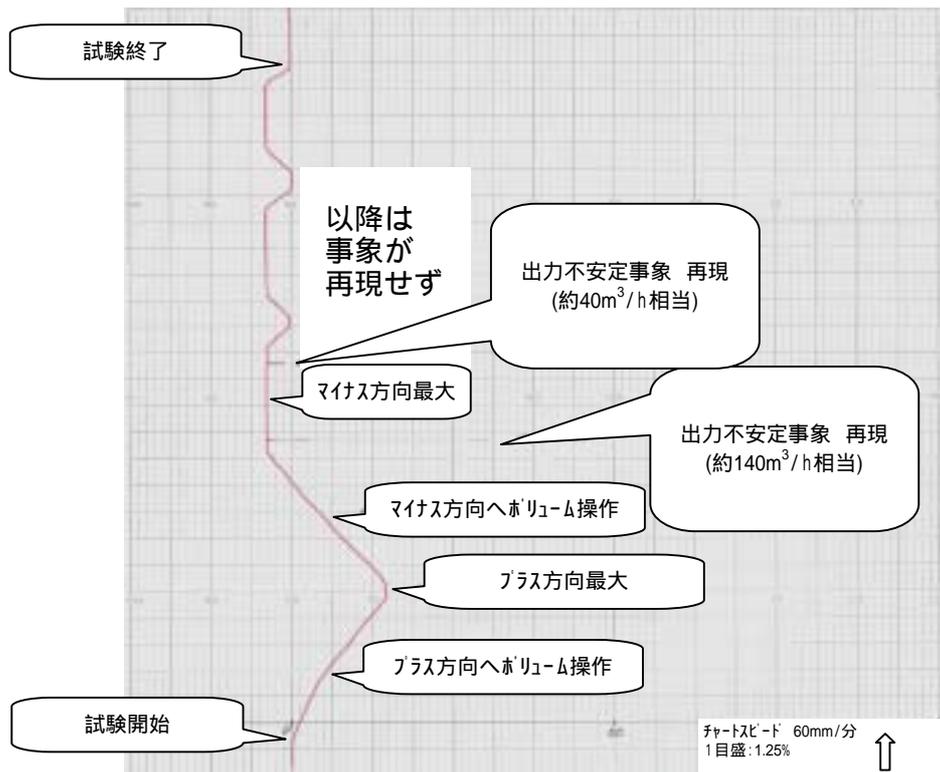
不具合アンプカードゼロ調整ボリューム操作時の検出器出力特性確認

ゼロ調整ボリューム操作時の出力特性変化について確認試験を実施した結果、ボリュームをマイナス方向に操作中に検出器出力信号が突変する事象が2回確認された。

以降、事象が再現することはなく、ゼロ調整ボリューム操作時の検出器出力特性は正常となった。
(添付資料 - 3)

取り外したアンプカードを予備検出器に装着した状態でアンプカードのゼロ調整ボリュームをマイナス方向に調整中、指示が瞬時にプラス方向に変化する事象が2回確認された。

1回目:約140m³/h相当 2回目:約40m³/h相当
以降、事象が再現することなく、検出器出力は正常となった。

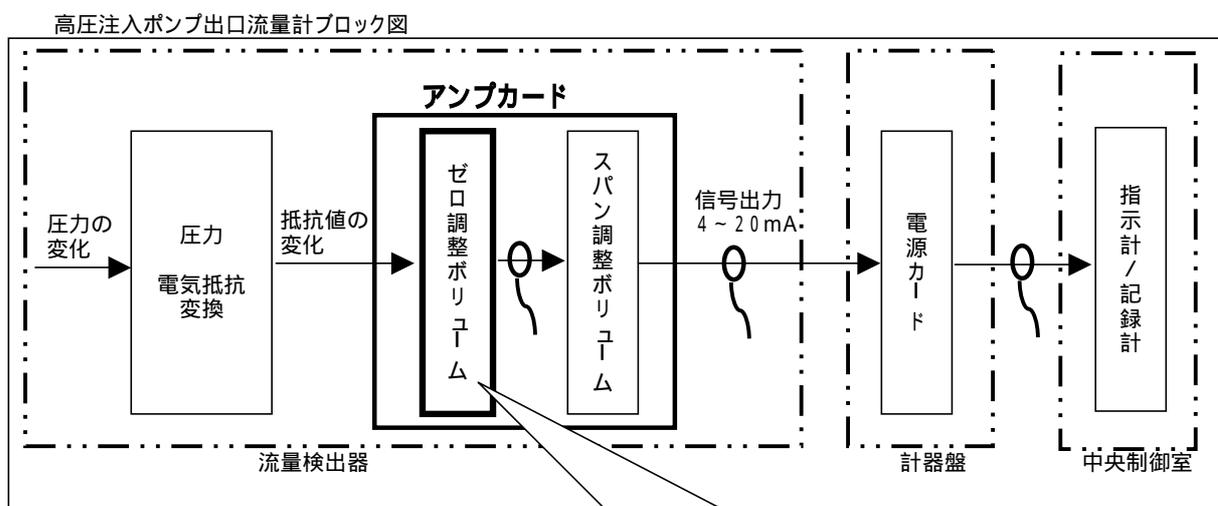
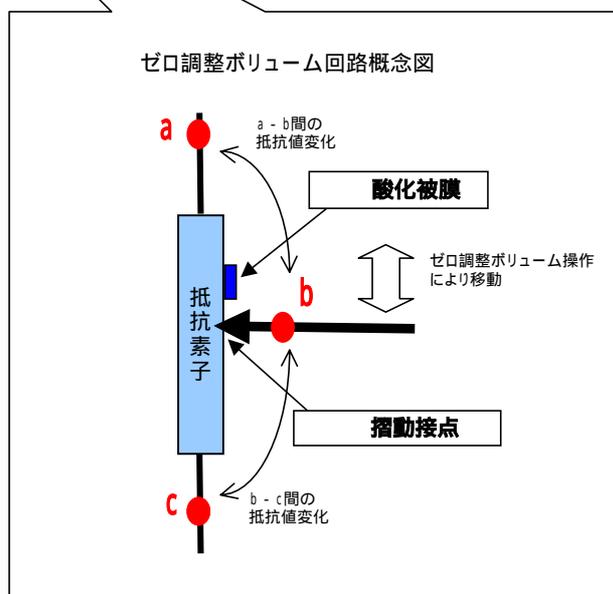
ゼロ調整ボリューム操作時の流量指示突変事象の推定メカニズム

アンプカードのゼロ調整ボリューム内の金属表面上に酸化皮膜が存在する状態でゼロ調整ボリューム操作を行ったことにより、接点が接触不良状態となり、その結果検出器出力信号が不安定となったと推定される。

- (1) ゼロ調整ボリュームの通常は接触していない抵抗素子表面の一部に、酸化被膜が存在していた。(参照)
- (2) ゼロ調整ボリュームの操作により、抵抗素子表面の酸化皮膜が発生した箇所に摺動接点が接触する。(参照)
- (3) 酸化被膜は電気抵抗が大きいため接点接触抵抗が大きくなり、ゼロ調整ボリューム後段の出力信号が突変する。(参照)
- (4) アンプカードの出力信号が突変する。(参照)
- (5) 電源カードの出力信号が突変し、中央制御室の指示計・記録計の指示値が突変する。(参照)

(2) アンプカードのゼロ調整ボリュームを操作して検出器の調整を行う場合、十分に酸化皮膜を除去³した上でゼロ点調整を行うこととし、作業要領書に記載した。

3 ゼロ調整ボリュームを数回回転操作することにより、ゼロ調整ボリューム内の酸化皮膜を機械的に除去可能である。
