伊方発電所第2号機 1次冷却材中のよう素濃度の上昇
他2件に係る報告書の提出について

伊方発電所第1号機
蒸気発生器ブローダウンサンプリング
配管からの2次系水の漏えいについて

平成18年12月
四国電力株式会社

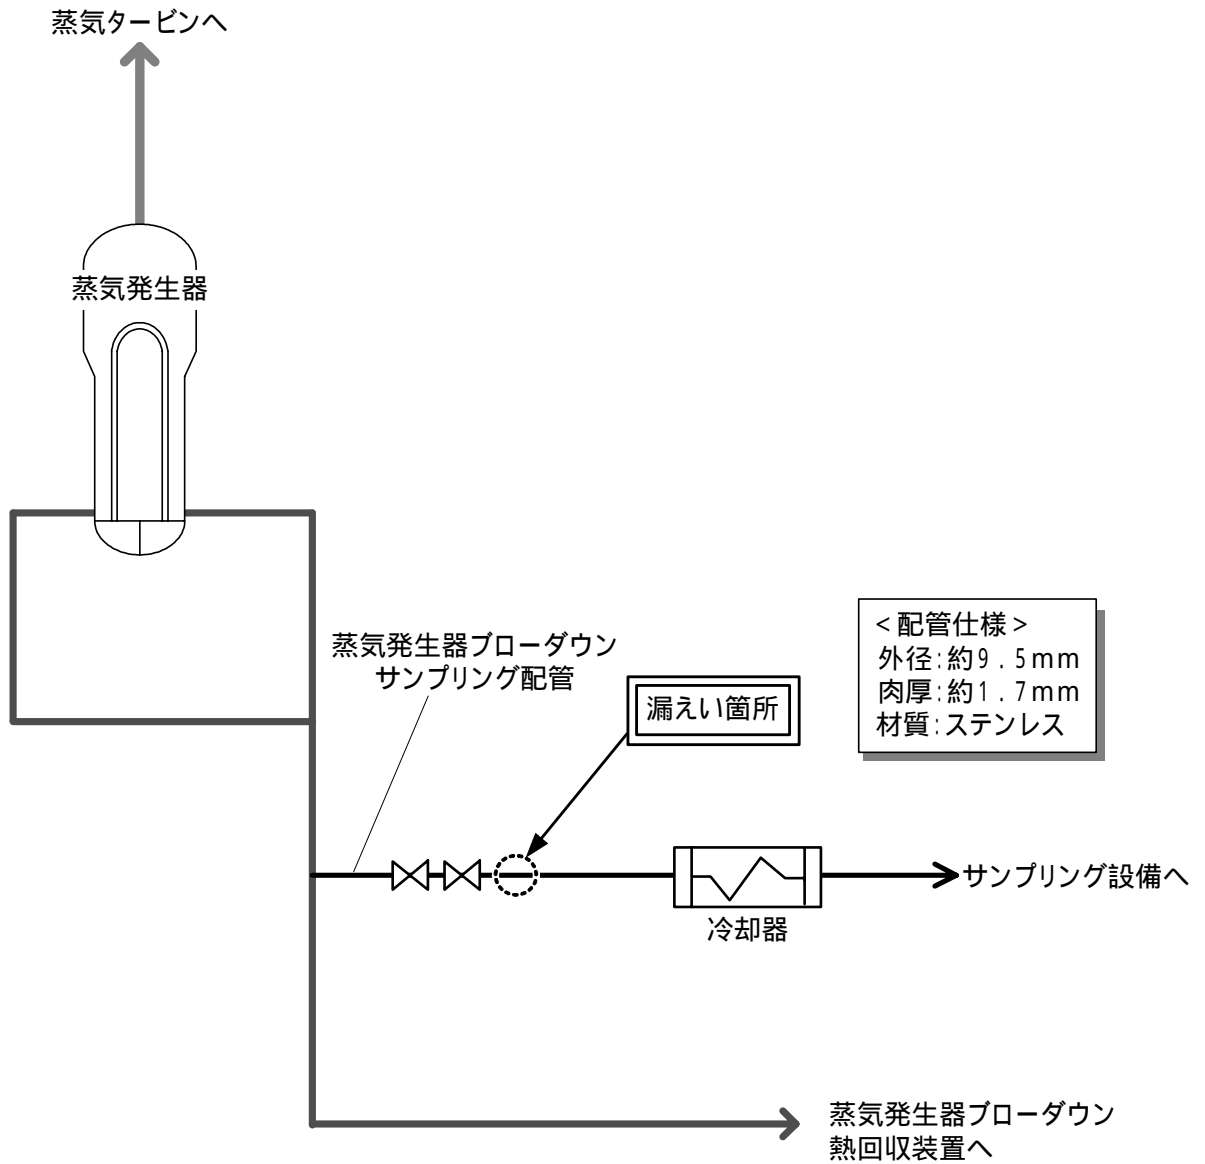
伊方発電所 1号機 蒸気発生器ブローダウンサンプリング配管概略系統図

伊方発電所第1号機(定格電気出力566MW)は、通常運転中のところ、9月14日11時40分頃、パトロール中の放射線管理員が廃液フィルタ室入口付近の床面に水溜まりのあることを発見した。このため、付近を調査した結果、壁を隔てた隣接する部屋(コントロールタワー4階中間階)に設置されている蒸気発生器Aブローダウンサンプリング配管から、2次系水が漏えいしているのを確認した。漏えいは、当該配管の上流側の弁を閉止した結果、停止した。

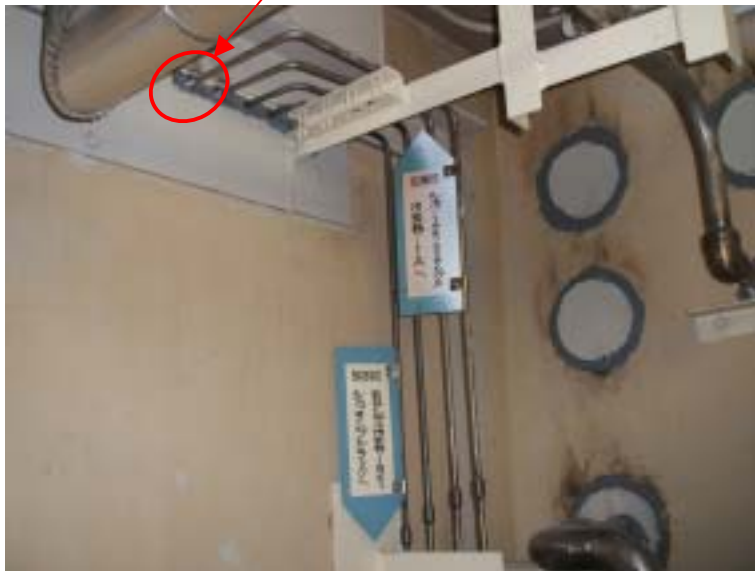
当該配管（原子炉補助建家4階 廃液フィルタ室）

当該配管壁貫通部

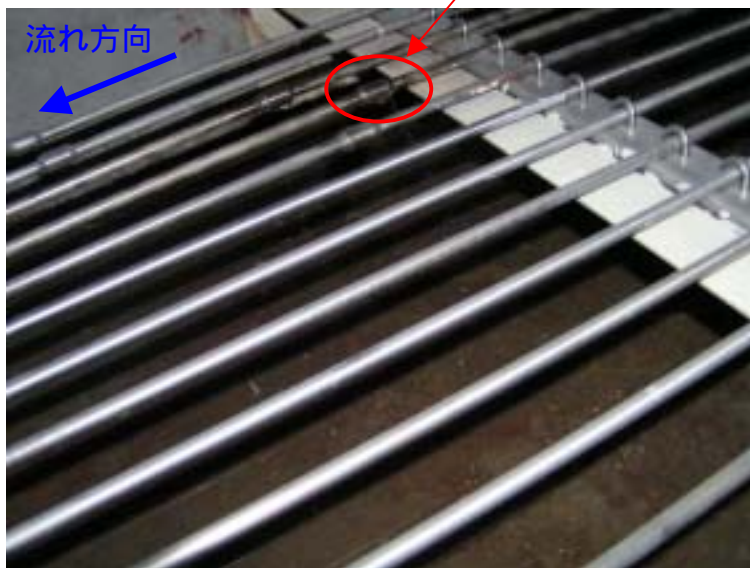
当該配管（コントロールタワー4階中間階）

当該配管を点検した結果、漏えい箇所は配管継手上流側の溶接部付近であるが配管表面は目視では貫通穴や傷等は判別できなかった。

漏えい箇所（配管継手の上流側）

- (1) ソケット溶接部を含む配管の一部を切断し、新しい配管に取り替えた。取り替えにあたっては、溶接部をより信頼性の高い突き合わせ溶接に変更するとともに狭所においても的確に溶接することができる自動溶接機により復旧した。
- (2) 1号機の蒸気発生器ブローダウンサンプリング系統の当該部を含む配管については、信頼性向上の観点から次回定検にてソケット溶接継手から突き合せ溶接継手に変更したものに取替を行う。
- (3) ソケット溶接で施工している小口径配管(外径3 / 8 インチ)溶接部のうち、2号機の蒸気発生器ブローダウンサンプリング系統および1、2号機の一次冷却材系統に接続されているサンプリング系統であって高温・高圧の流体が通水されることにより溶接部が温度・圧力変化するものについて、今後計画的に突き合せ溶接継手に取替る。なお、運転時間の短い3号機については今後の状況、最新の知見により取替時期を検討する。

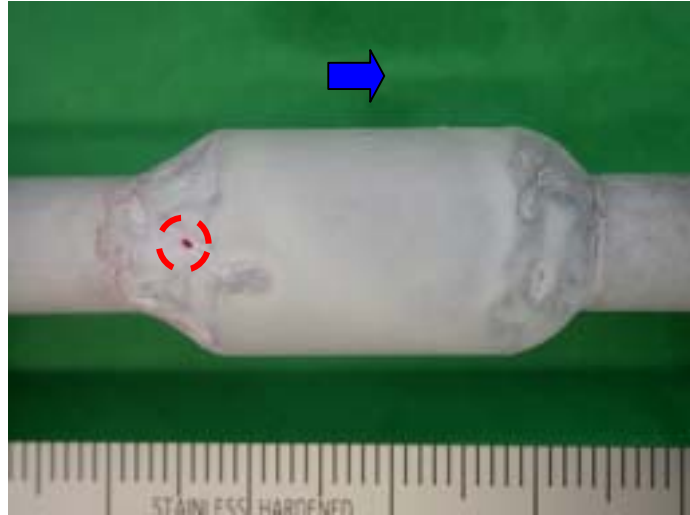
配管下部の外面

漏えい箇所の外観点検の結果、配管継手の上流側ソケット溶接部の下面に長径で約2mm程度の窪みが見られ、その中心部分に直径約0.5mmほどのブローホール^{*2}状の穴が確認された。

また、外面からのPTの結果、その直径約0.5mmほどの穴の部分で有意な指示を確認した。

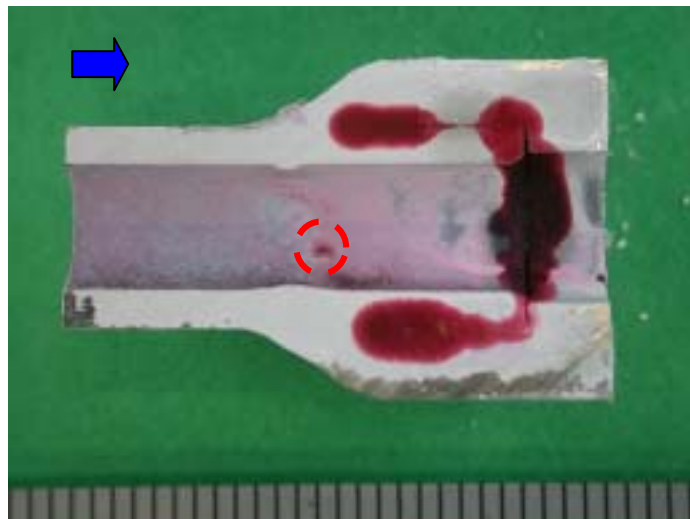
配管下部の内面

配管を軸方向に半分割し、内面を点検した結果、外面点検で認められた穴の近傍にピンホール状の孔が認められた。

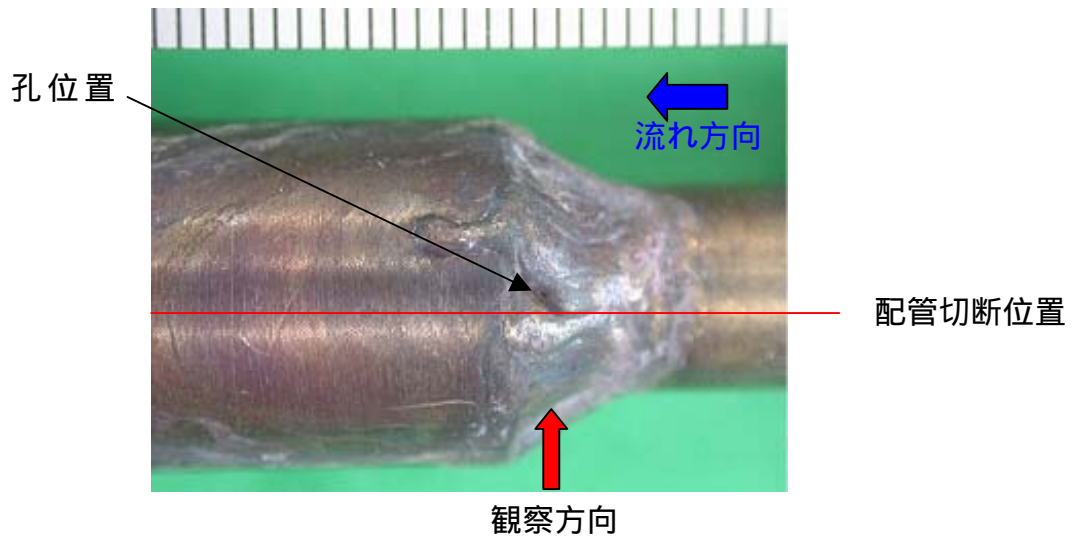
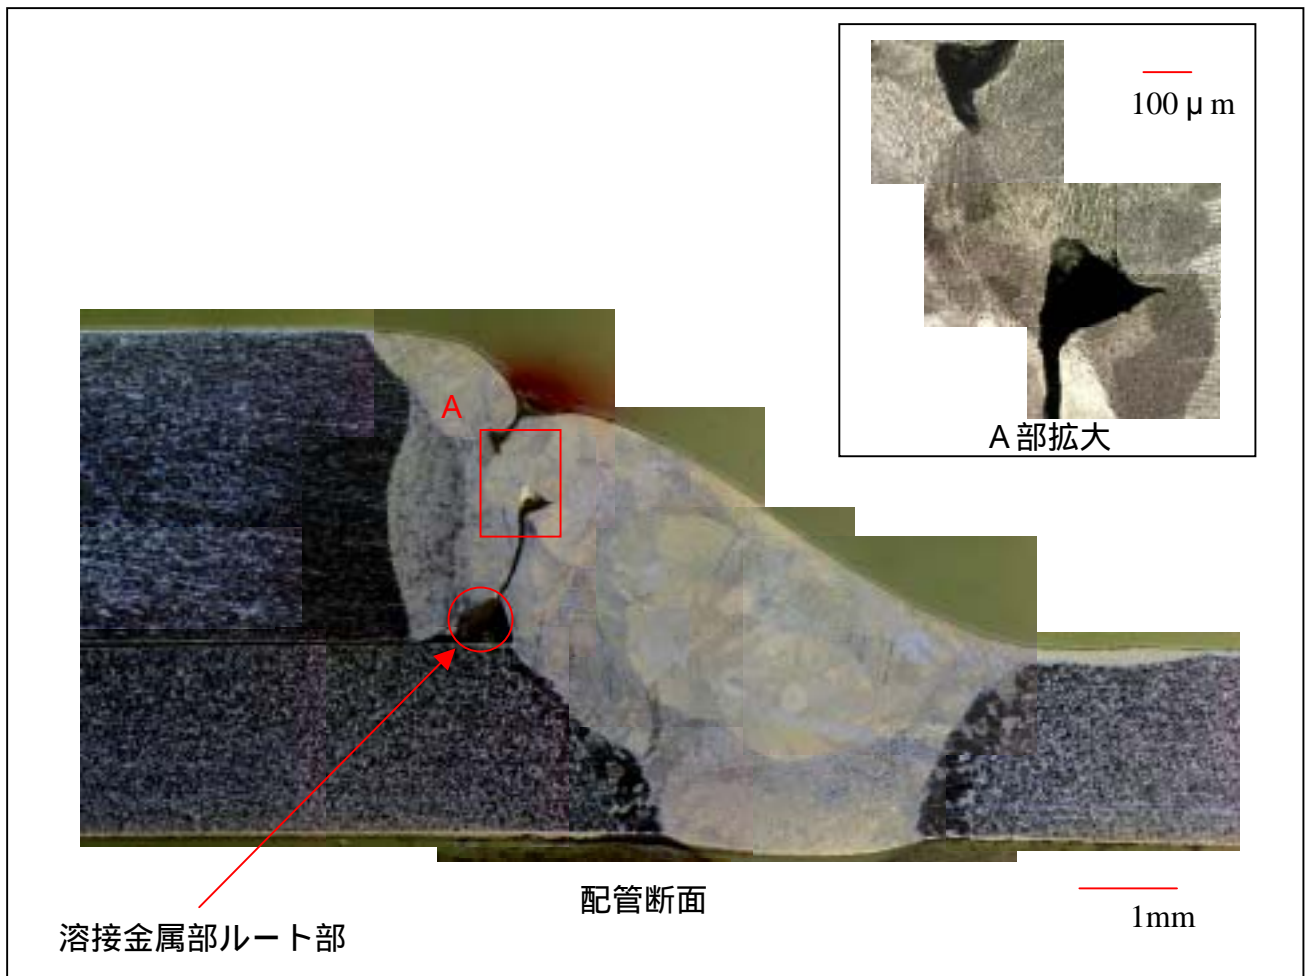
配管断面観察結果

断面観察の結果、溶接金属部のルート部と溶接金属部の外面に2箇所の空洞が確認された。外面の空洞は外面PT指示箇所と一致していた。

2箇所の空洞の金属組織を観察したところ、空洞両端組織は連続した結晶粒界でなかったことから溶接時の施工不良により空洞ができたものと考えられる。

以上のことから、ソケット溶接継手外部には、溶接施工時のブローホールおよび内部には溶け込み不良^{*3}によって生じた空洞部が存在していたと推定される。

当該部の現地溶接時、溶接姿勢が十分確保できない状況で溶接作業を実施したことから、溶接不良（溶け込み不良およびブローホール）が生じた。これにプラントの運転や起動・停止による蒸気発生器二次側圧力・温度変化により形状が変化するソケット溶接部に応力がかかることにもない疲労し、わずかな溶着部分が貫通して漏えいに至ったものと推定される。
