伊方発電所から通報連絡のあった異常に係る原因と対策の報告
について（平成18年12月16日分）

伊方発電所第2号機 制御棒位置のずれに係る
報告書の提出について

伊方発電所第2号機
制御棒位置のずれについて

平成18年12月
四国電力株式会社

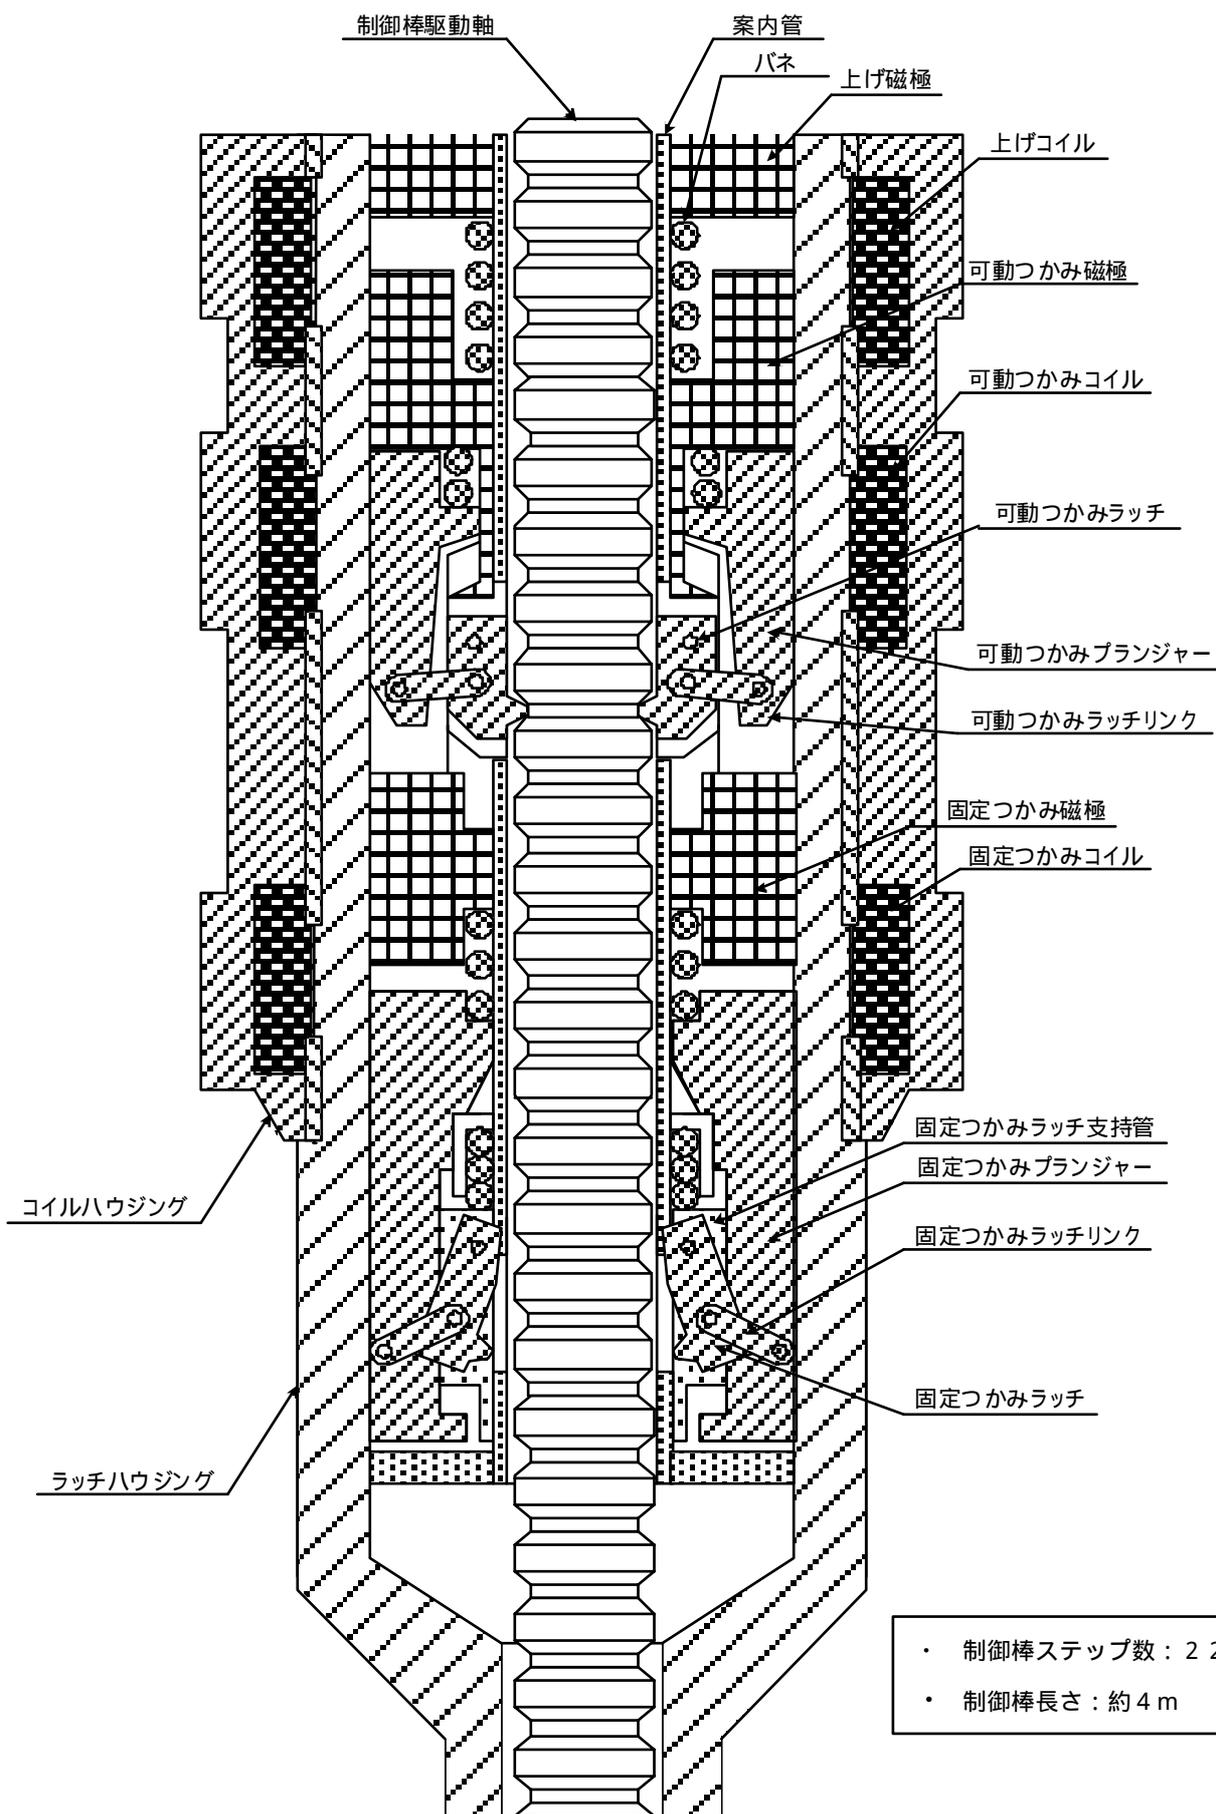
伊方発電所 2号機 制御棒駆動機構図

- ・ 進入したクラッドが駆動機構の可動つかみ部動作部分に付着した。
- ・ 微小なクラッド等の付着により可動つかみ部動作部分の摺動抵抗が通常に比べてやや高くなり、ラッチ部の動作時間遅れが発生した。
- ・ これにより、可動つかみラッチ部のツメが駆動軸の溝に十分かみ合わない状況となり、この状態で固定つかみラッチがはずれたことから、制御棒が自重により挿入された。
- ・ 約20ステップスリップした時点で、可動つかみラッチ部が駆動軸にかみ合い制御棒のスリップが停止した。

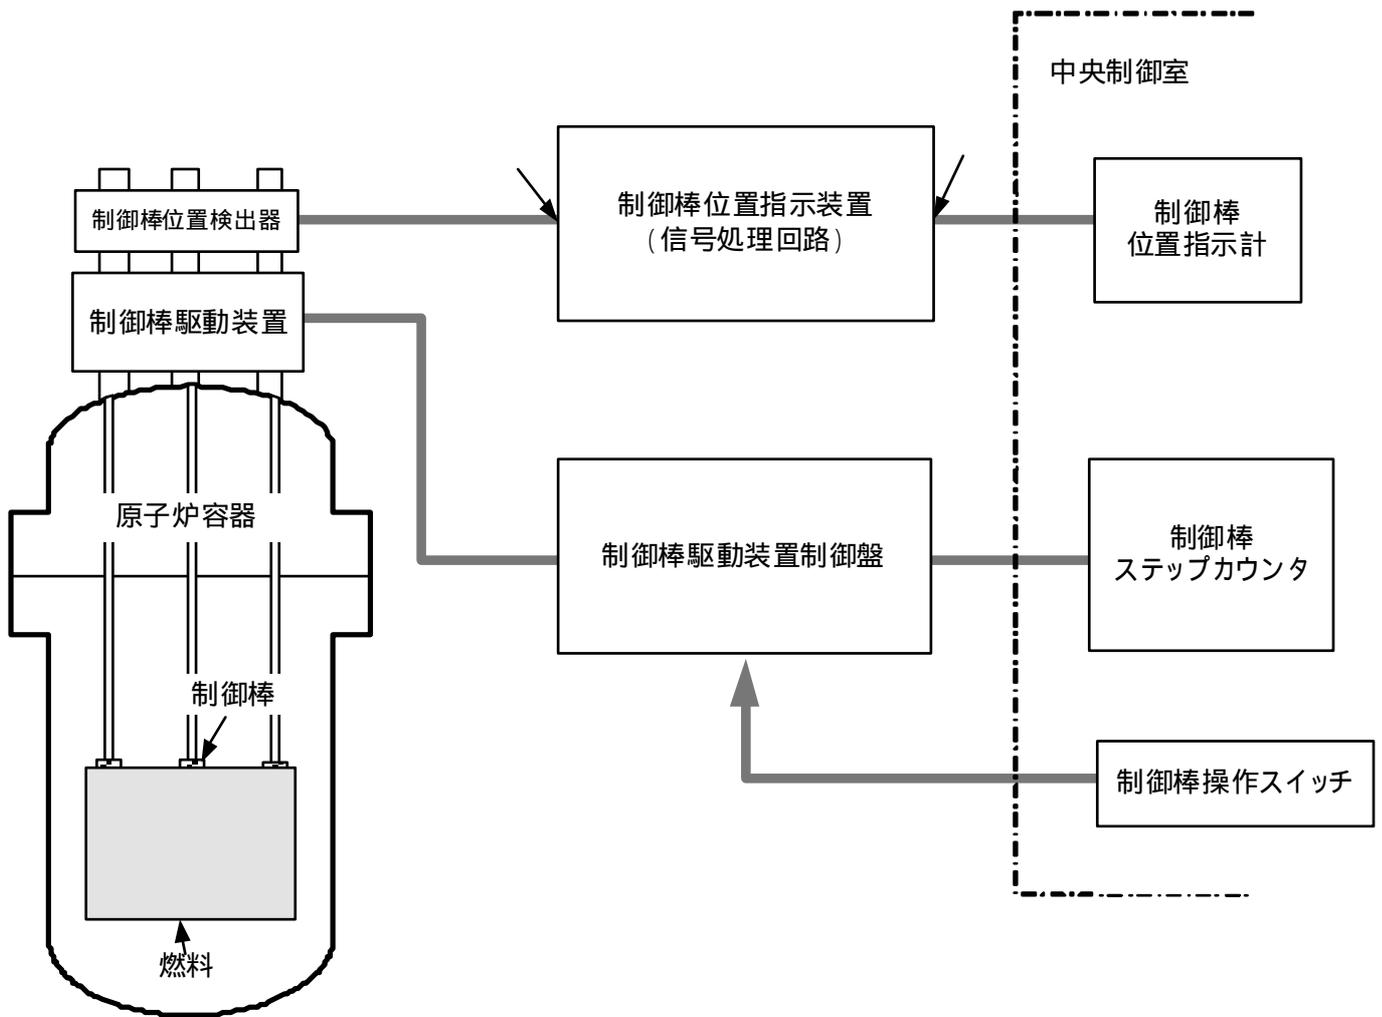
伊方発電所2号機制御棒位置指示装置概略系統図

制御バンクDの制御棒位置指示について、RPI盤にて入出力値を確認した結果、C-7の制御棒クラスタ2次コイル電圧が、他の3本に比べ低い値であった。また、炉物理検査における反応度データとも整合していることから、RPIは健全であると判断した。

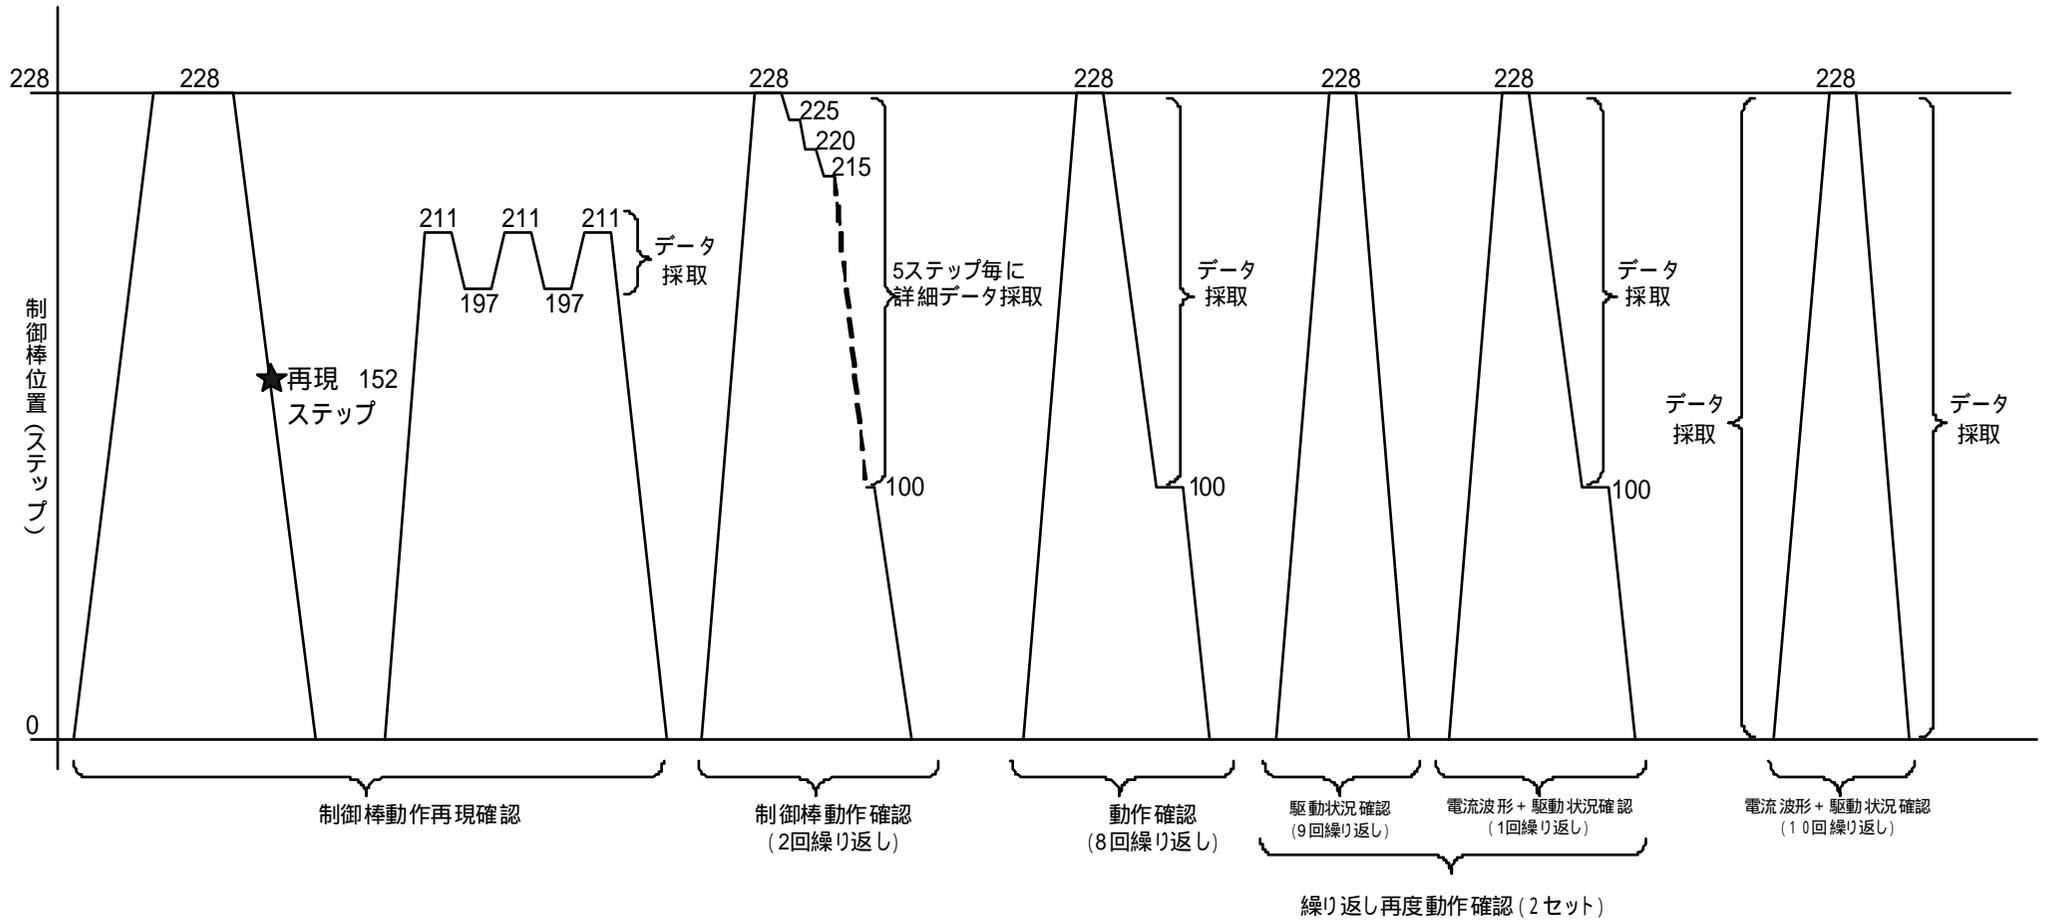
制御バンクDの動作確認要領

全挿入～全引き抜き～全挿入を8回繰り返し実施し、電流波形を確認した。その結果、同じ制御棒（C-7）において2回目および4回目の可動つかみコイルの電流波形の1カ所に可動つかみ部の動作の遅れと思われる波形の乱れが認められた。なお、制御棒の位置ずれの発生はなかった。

また、5回目以降の繰り返し動作確認では、可動つかみコイルの電流波形や動作シーケンスおよび駆動状況のいずれにも異常は認められなかった。

繰り返し動作確認で2回の電流波形の乱れが認められたことから再度全挿入～全引き抜き～全挿入の駆動状況確認を9回と電流波形の確認および駆動状況の確認1回を1セットとして2セット(合計20回)繰り返し実施したが、電流波形や動作シーケンスおよび駆動状況のいずれにも異常は認められなかった。

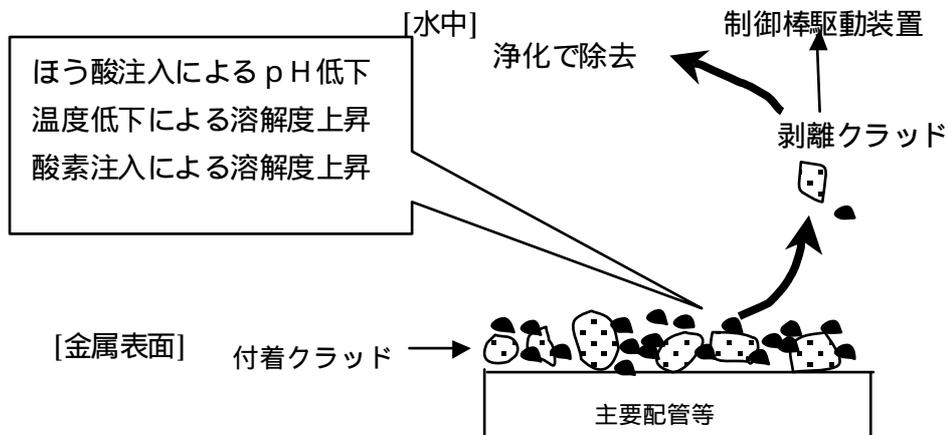
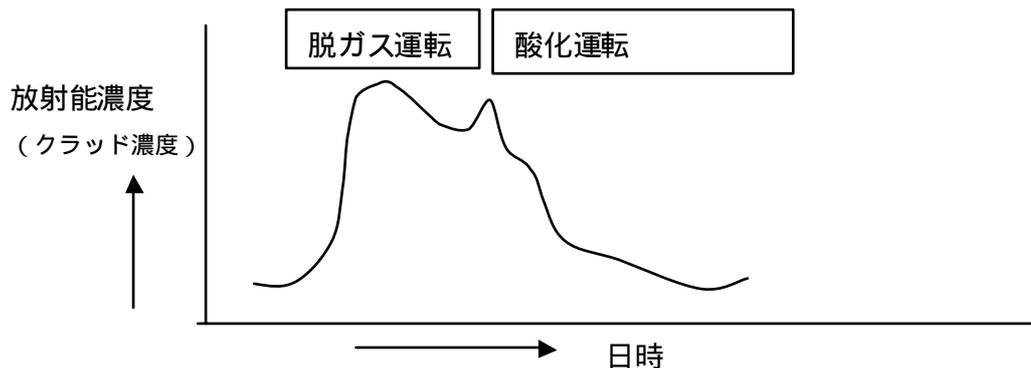
(クラッド濃度上昇イメージ)

配管等に付着した付着クラッドにはコバルト等放射性物質が多く含まれるため、定検開始時定検時の被ばくを低減するため、脱ガス運転および酸化運転を行い、水溶性クラッドを溶出させるとともに非水溶性クラッドの剥離を促進する。

クラッドのほとんどは浄化設備により除去されるが、一部制御棒駆動装置の狭い隙間に侵入する。水溶性クラッドは水抜き操作により除去できるが、非水溶性クラッドは制御棒駆動装置に付着する。通常、多量のクラッドが制御棒駆動装置に持ち込まれることはなく、今回は偶発的に混入したものと考えられる。

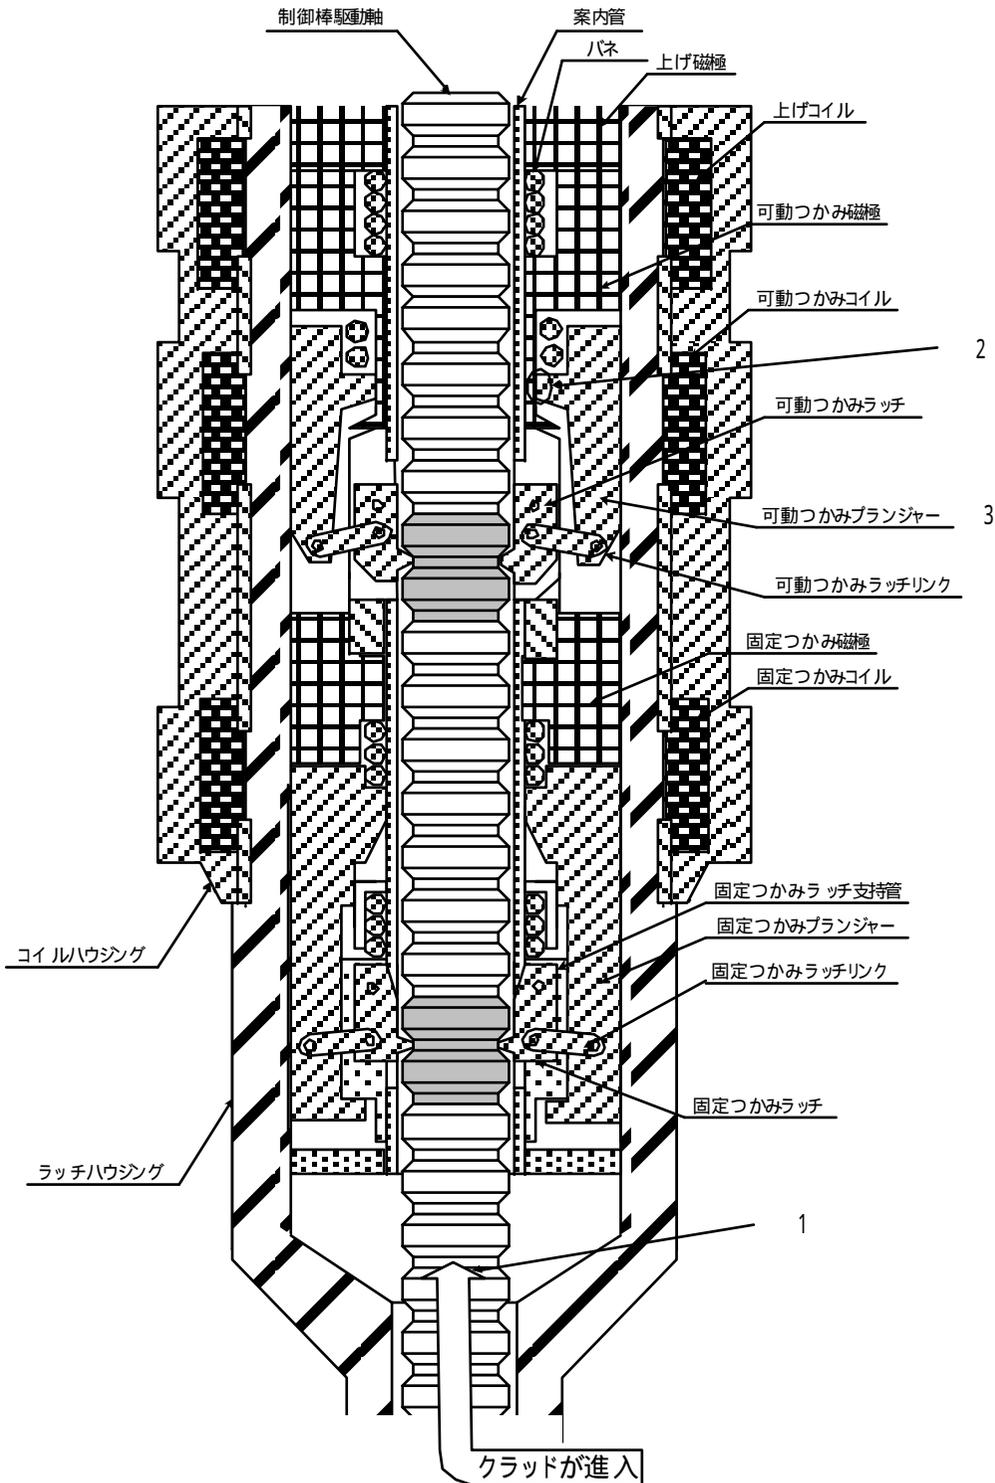
クラッド付着のメカニズム

(1)の部分から、クラッドが制御棒駆動軸への付着等により侵入

(2)の可動つかみプランジャ摺動面に付着

(3)の可動つかみプランジャの摺動によりクラッドが剥離し、除去される。

- (1) 今後、制御棒駆動装置動作時には念入りに動作状況を確認する。
- (2) 制御棒動作試験時(2ヶ月毎)およびシステムフリーテスト時(2ヶ月毎)には制御棒を操作することから、念のため当面の間、制御棒動作時のデータを採取し、異常のないことを確認する。
- (3) プラント停止時には、1次冷却材中のクラッドが一時的に増加し、制御棒駆動軸にクラッドが付着し、起動時に制御棒駆動軸の操作により駆動装置に入りこむ可能性があるため、プラント停止時の脱ガス運転時および起動時においては、制御棒動作の間は浄化流量を最大とし、クラッドの低減に努める。
また、通常運転中においてクラッド濃度は低濃度で安定しており同様な事象が発生する可能性は低いが、クラッド濃度を適宜測定し、適切な浄化流量で管理する。
