伊方発電所第1号機 タービン建家非常用排水ポンプの不具合
他3件に係る報告書の提出について

伊方発電所第1号機
第5 高圧給水加熱器1 A
マンホールからの水漏れについて

平成19年 7月
四国電力株式会社

伊方発電所第1号機
第5高圧給水加熱器1Aマンホールからの水漏れについて

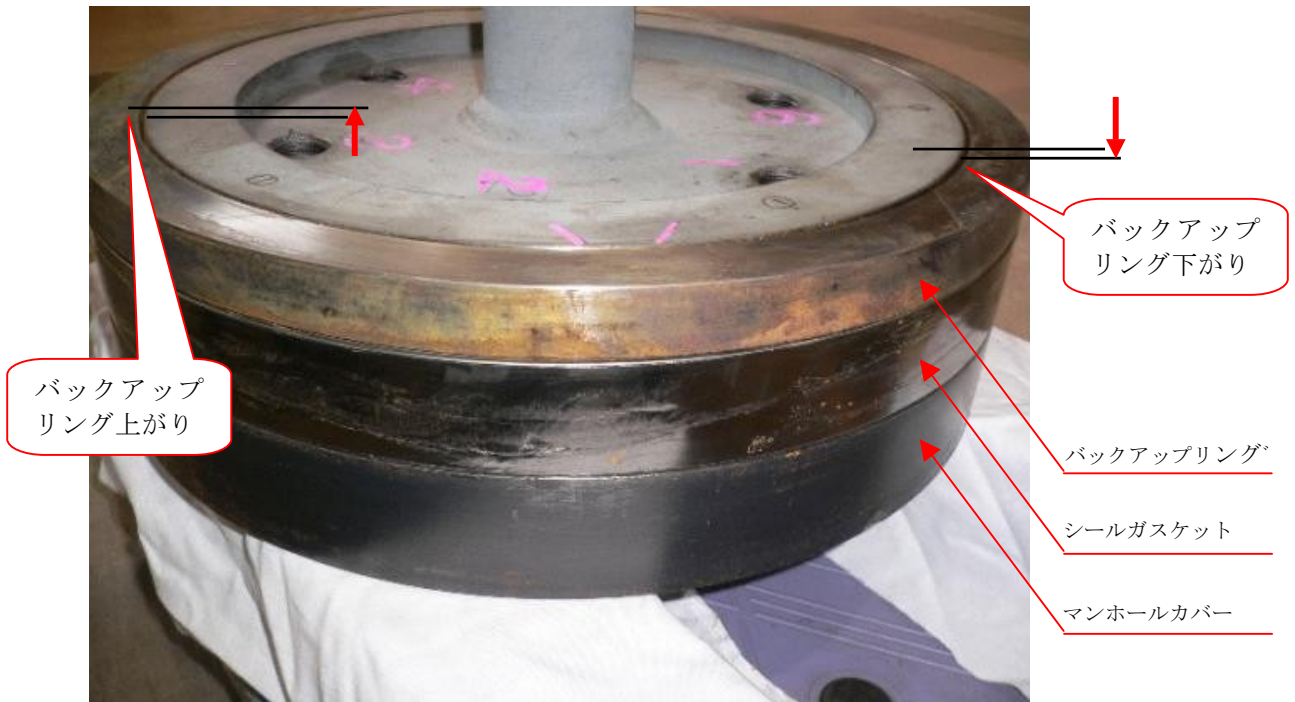
マンホールカバー開放点検状況写真

マンホールカバー、バックアップリング、シールガスケットが組み込まれた状態で、嵌め合い部について外観目視点検を行った結果、マンホールカバー外側にバックアップリング内側が引っかかり、バックアップリングとガスケットの間に隙間が生じて、シールガスケットが圧縮されていないことが認められた。

バックアップリング内径が引っかかり傾いた状態

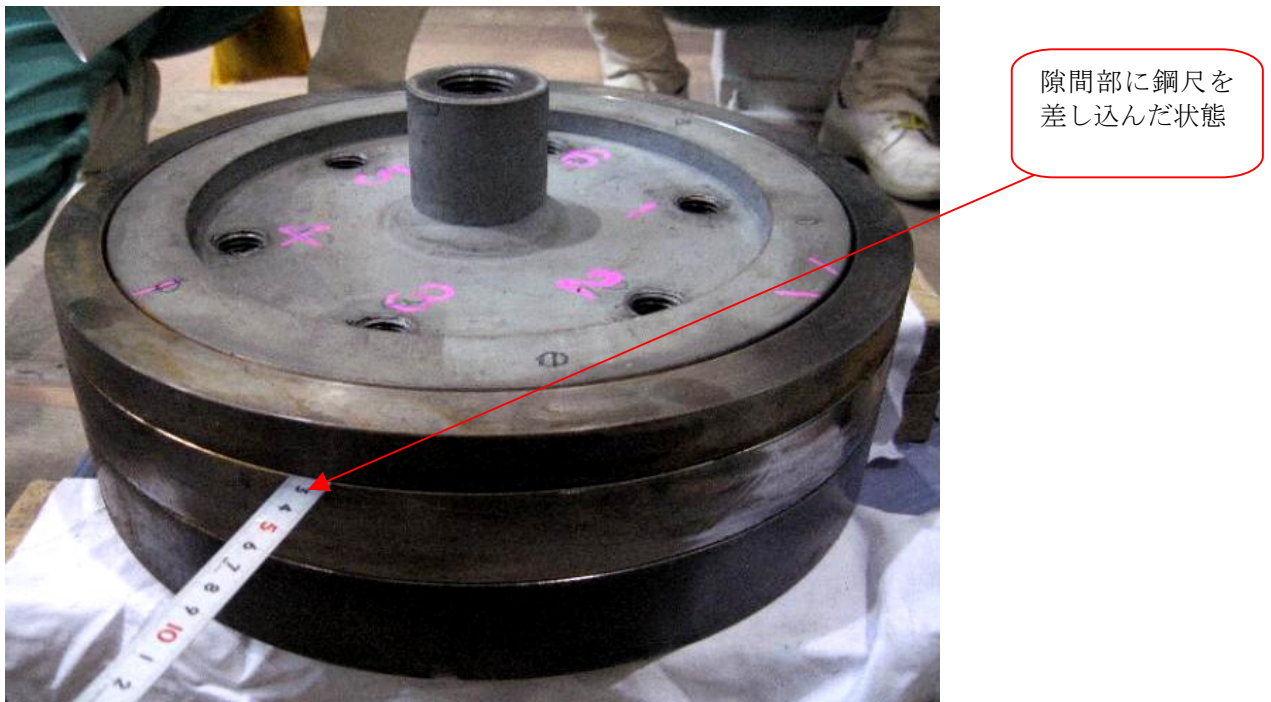
バックアップリングとガスケットとの隙間

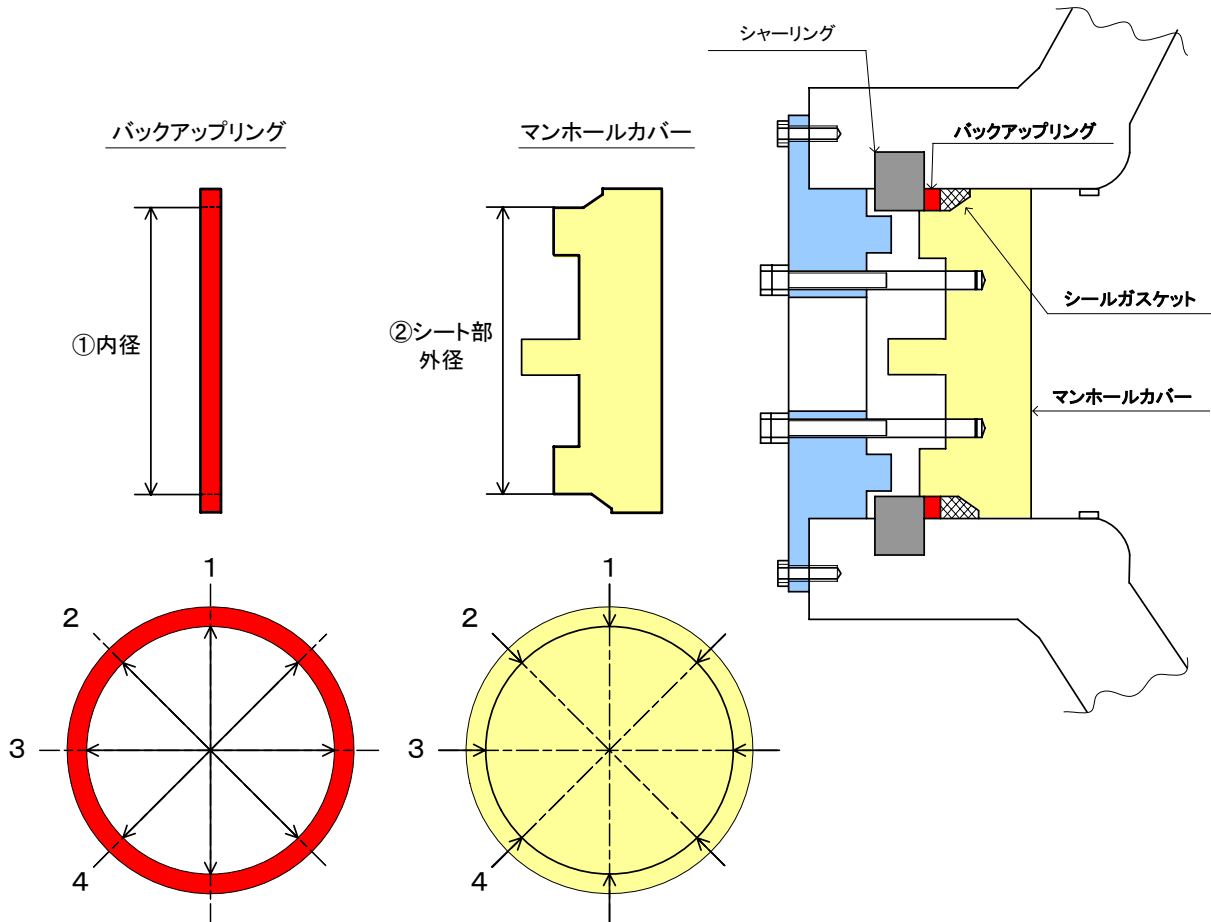
バックアップリングとマンホールカバー隙間測定記録

嵌め合い部の寸法測定をした結果、バックアップリングの内径寸法が設計寸法より小さい箇所が認められた。

メーカ側の製作記録を確認した結果、バックアップリング内径の加工寸法は、設計範囲内の下限側で製作されて問題はなく、嵌め合い部の寸法については、計測誤差の範囲であり、問題となるものではなかった。

バックアップリング内径とマンホールカバー外径各4カ所測定

測定箇所	①バックアップリング内径	②マンホールカバーシート部外径	①-② 隙間 (直径)
実測値(1~4)	※350.12~350.24	350.01~350.03	0.09~0.23
設計値	350.20~350.40	349.90~350.10	0.10~0.50

※計測誤差の範囲であり、問題ない

(1) 当該加熱器のバックアップリング内面を設計寸法範囲内でわずかに削り、マンホールカバー外面との適正な隙間を確保した。また、嵌め合い部には、潤滑剤を塗布し摩擦力の軽減を図り、バックアップリングをマンホールカバーに挿入後、動くことで引っかかりのないことを確認した。

組立時(バックアップリング修正加工後)

測定箇所	①バックアップリング内径	②マンホールカバーシート部外径	①-② 隙間 (直径)
実測値(1~4)	350.20~350.26	350.01~350.03	0.17~0.25
設計値	350.20~350.40	349.90~350.10	0.10~0.50

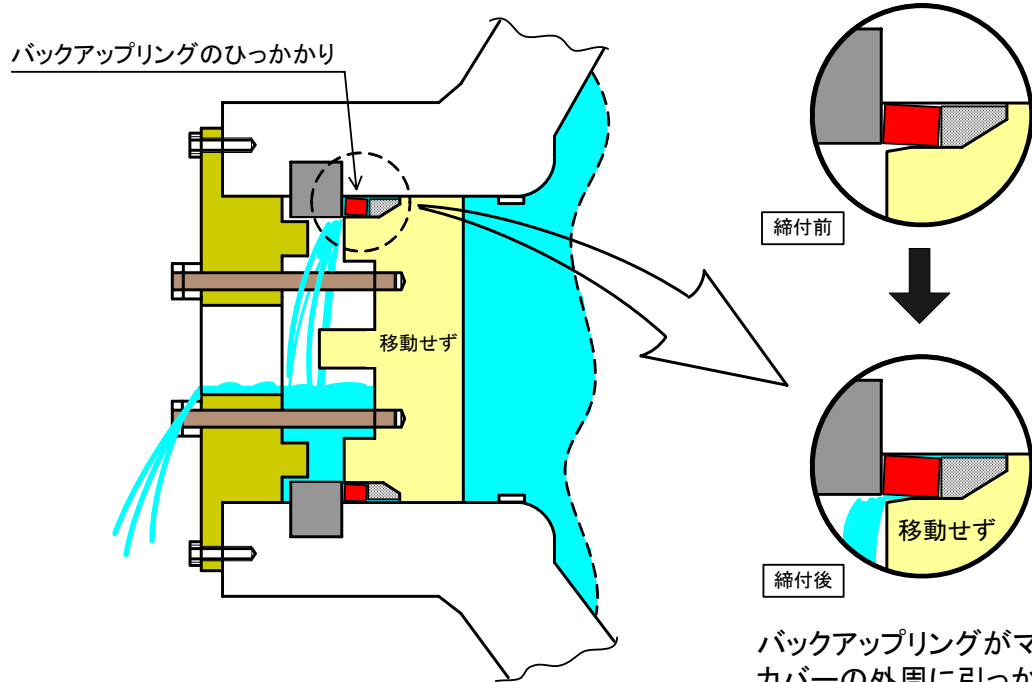
マンホール部の水漏れに至った推定メカニズム

当該加熱器のマンホール組み立て作業において、バックアップリング内径とマンホールカバー外径との隙間が設計寸法値よりわずかに狭くなった箇所があり、マンホールカバー締め付け時に、バックアップリングに微少な傾きが生じて、バックアップリング内周部とマンホールカバー外周部スライド面の一部に摩擦力が増えて引っかかり、シールガスケットを圧縮されなかったことで、漏えいが発生したものと推定される。

水漏れ時の取り付け状態

バックアップリングがマンホールカバーの外周に引っかかり、移動できないため、シールガスケットが圧縮されない。

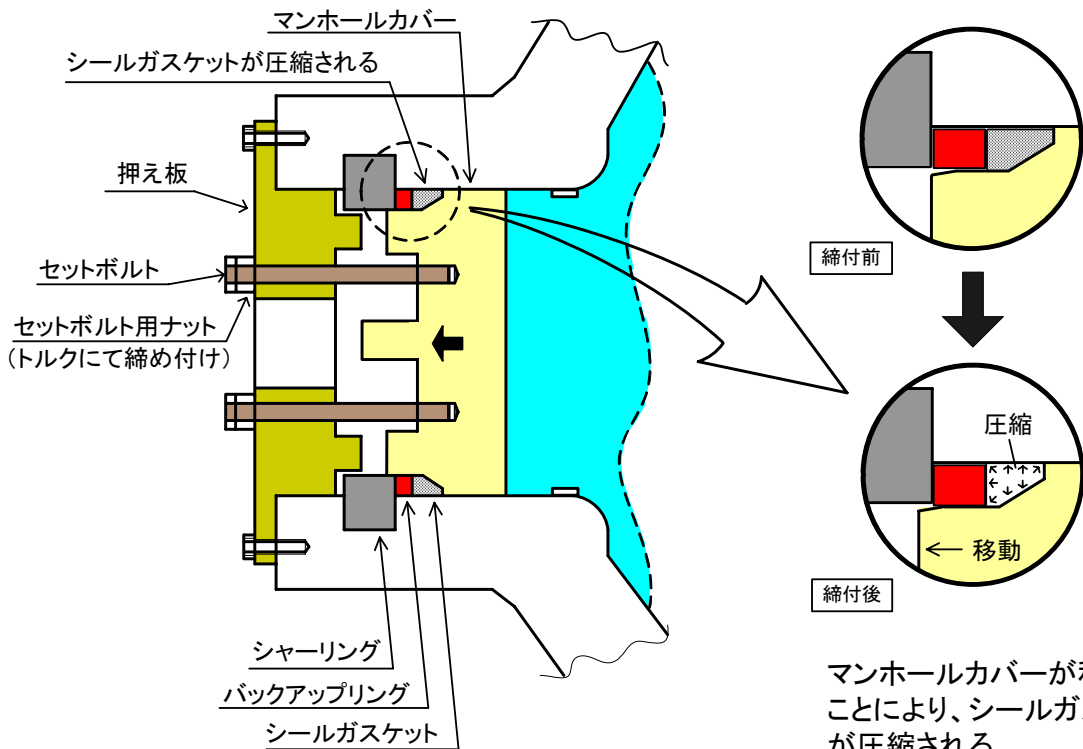
正常時の取り付け状態

マンホールカバーが移動することにより、シールガスケットが圧縮される。

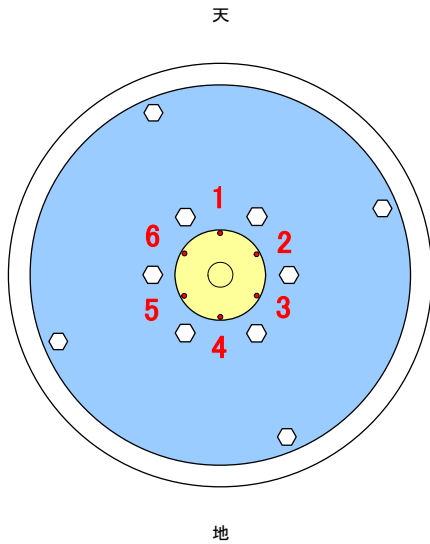
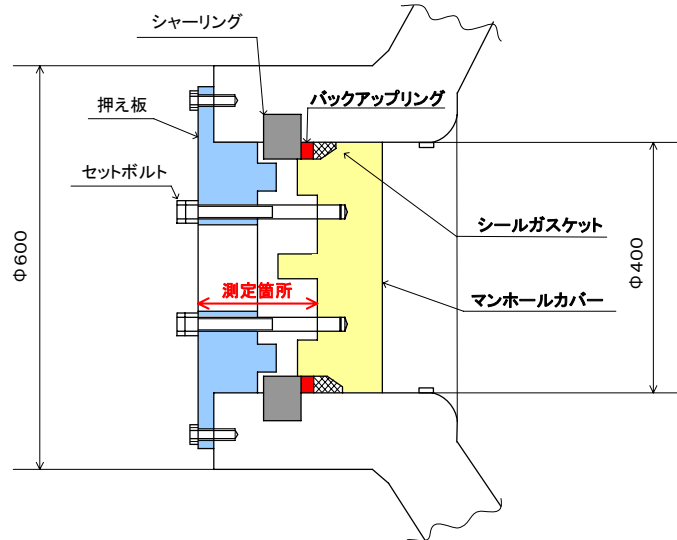
シールガスケット圧縮量測定記録

測定箇所	シールガスケット圧縮量(mm)	締め付けトルク値(N-m)
実測値(1~6)	1.3~1.4	250
設計値	1.2~1.6	230~280

マンホールカバーの締め付け時には、シールガスケットの圧縮量を測定し、確実に締め付けられていることを確認して、水張りを行い漏えいがないことを確認した。
