伊方発電所第1号機 タービン建家非常用排水ポンプの不具合  
他3件に係る報告書の提出について

伊方発電所第1号機  
管理区域内での原子炉補機冷却水の漏えいについて

平成19年7月  
四国電力株式会社

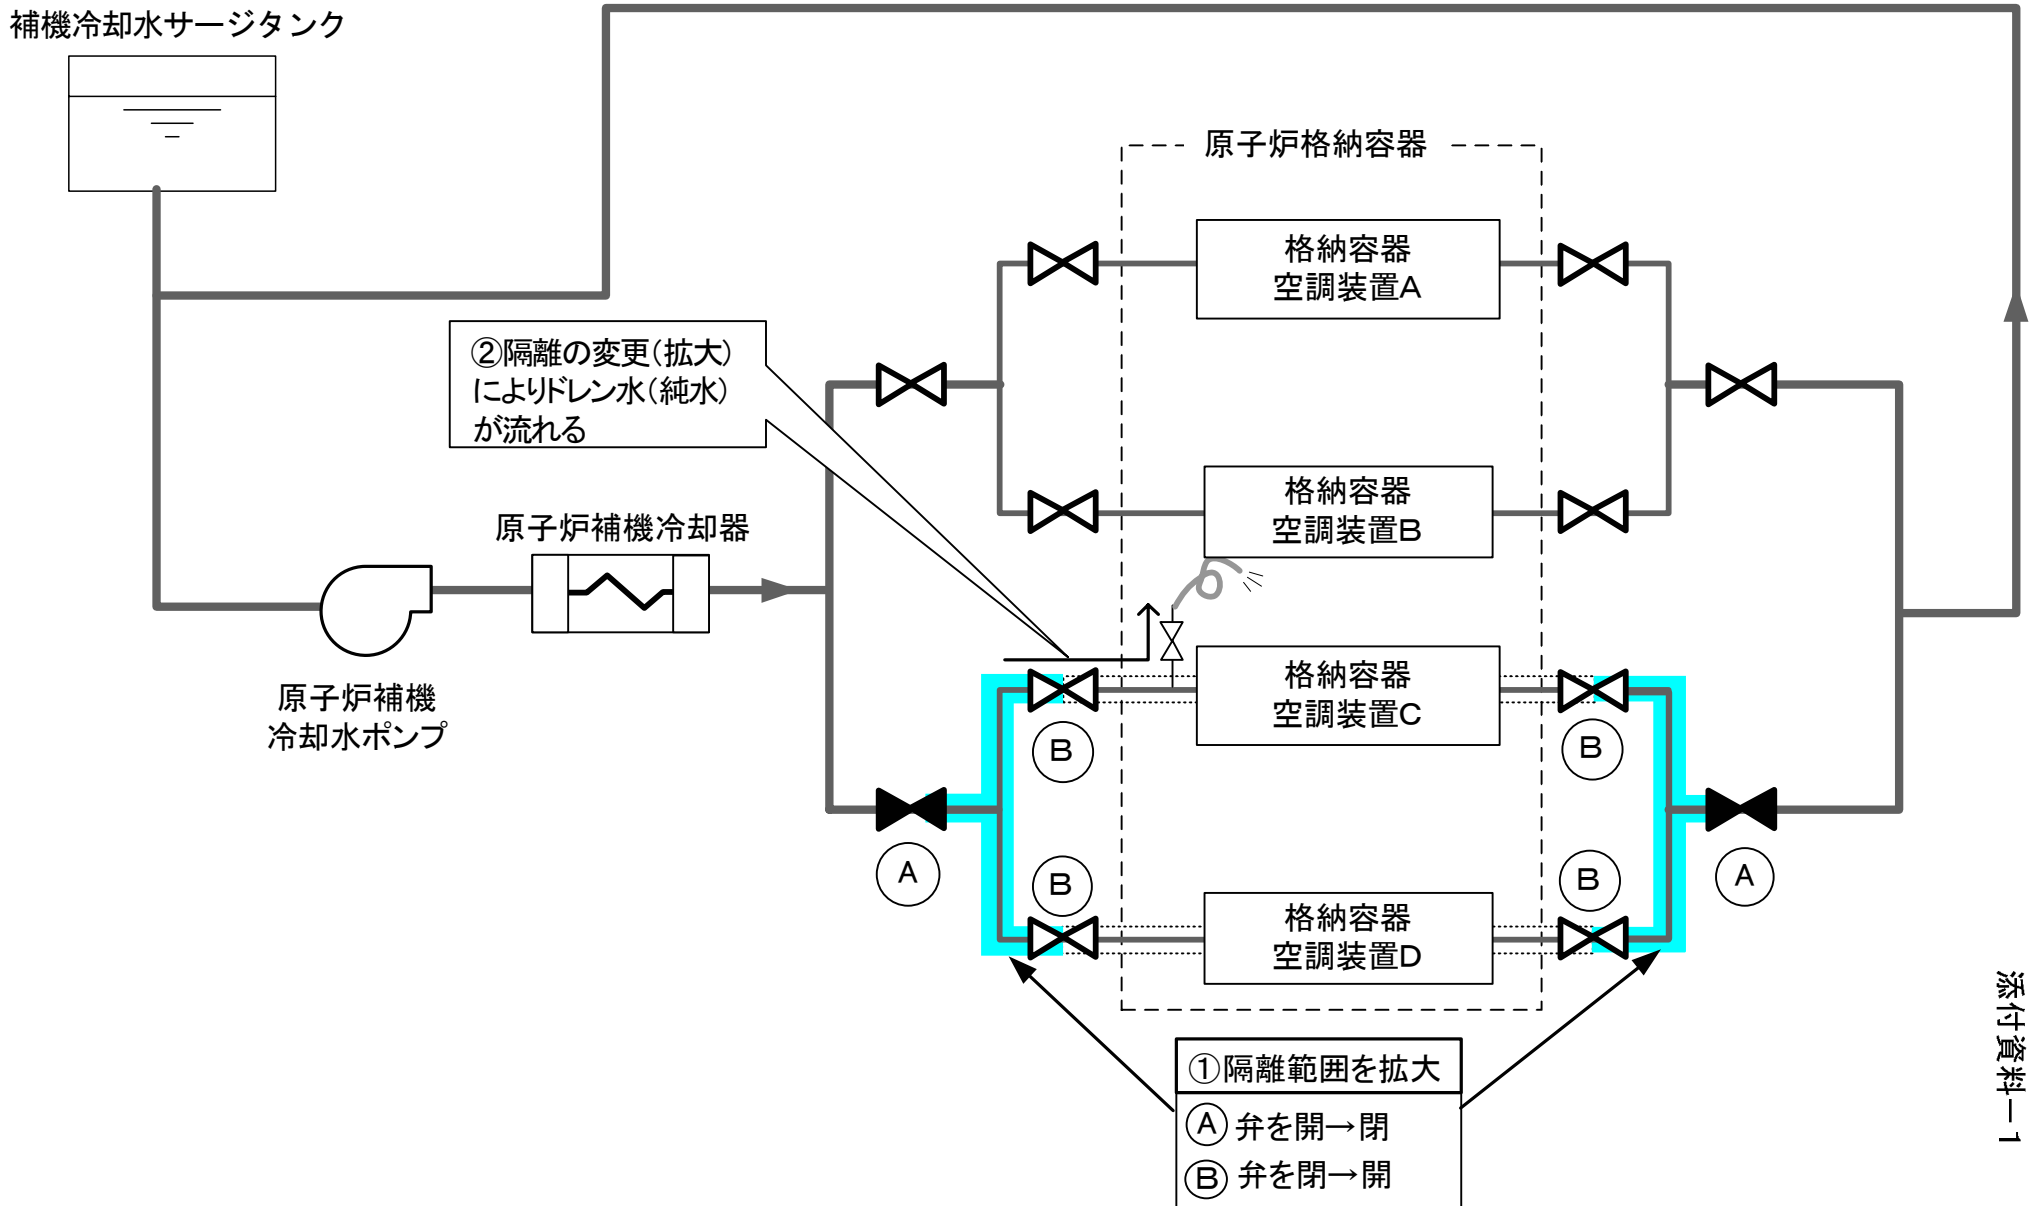
# 伊方1号機 原子炉補機冷却水系統概略図

伊方発電所1号機（定格電気出力566MW）は第24回定期検査中のところ、5月16日15時00分頃、格納容器4階通路の排水口（目皿）付近に水たまりがあることを保修員が確認した。

このため、調査を実施したところ、原子炉補機冷却水系統弁の点検の準備を行っており、点検対象弁の付近に溜まっていた原子炉補機冷却水（放射能を含まない水）が配管の水抜き系統から漏えいしたことおよび同系統の弁が開いていたことが確認された。

漏洩量は、約15リットルと推定された。念のため、漏えい水を分析し、放射能を含んでいないことを確認した。

なお、本事象によるプラント運転への影響および環境への放射能の影響はなかった。（添付資料－1）
