伊方発電所第3号機 原子炉補機シーケンス盤カードの不具合
他1件に係る報告書の提出について

湿分分離加熱器2B・2D加熱蒸気制御弁の不調について

平成19年9月

四国電力株式会社

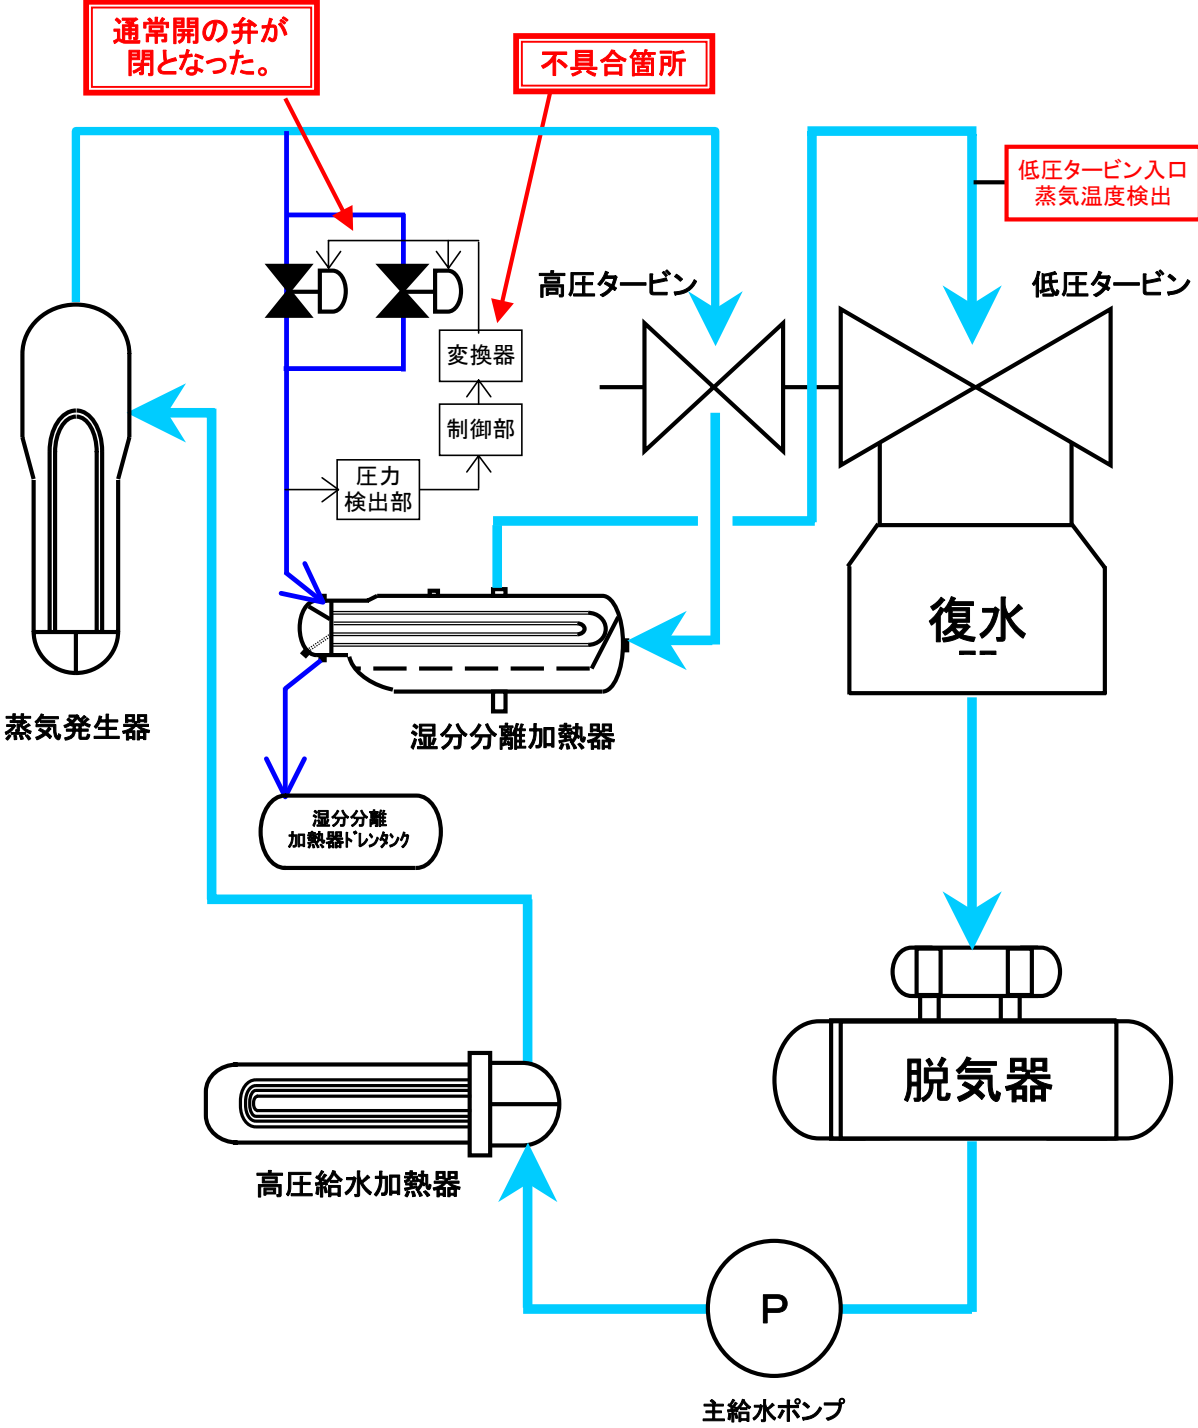
湿分分離加熱器廻り概略系統図

伊方発電所2号機は通常運転中のところ、7月24日14時02分、湿分分離加熱器2B・2Dの出口蒸気温度を制御する加熱蒸気制御弁（2台）が閉止し、電気出力が若干低下（570MW→559MW）した。

調査の結果、加熱蒸気制御弁の制御信号変換器^{※1}（以下、「変換器」という）の不具合により、制御弁が閉止したことが判明した。このため、当該変換器を予備品に取り替え、運転状態に異常の無いことを確認し、7月25日11時00分、通常状態に復旧した。

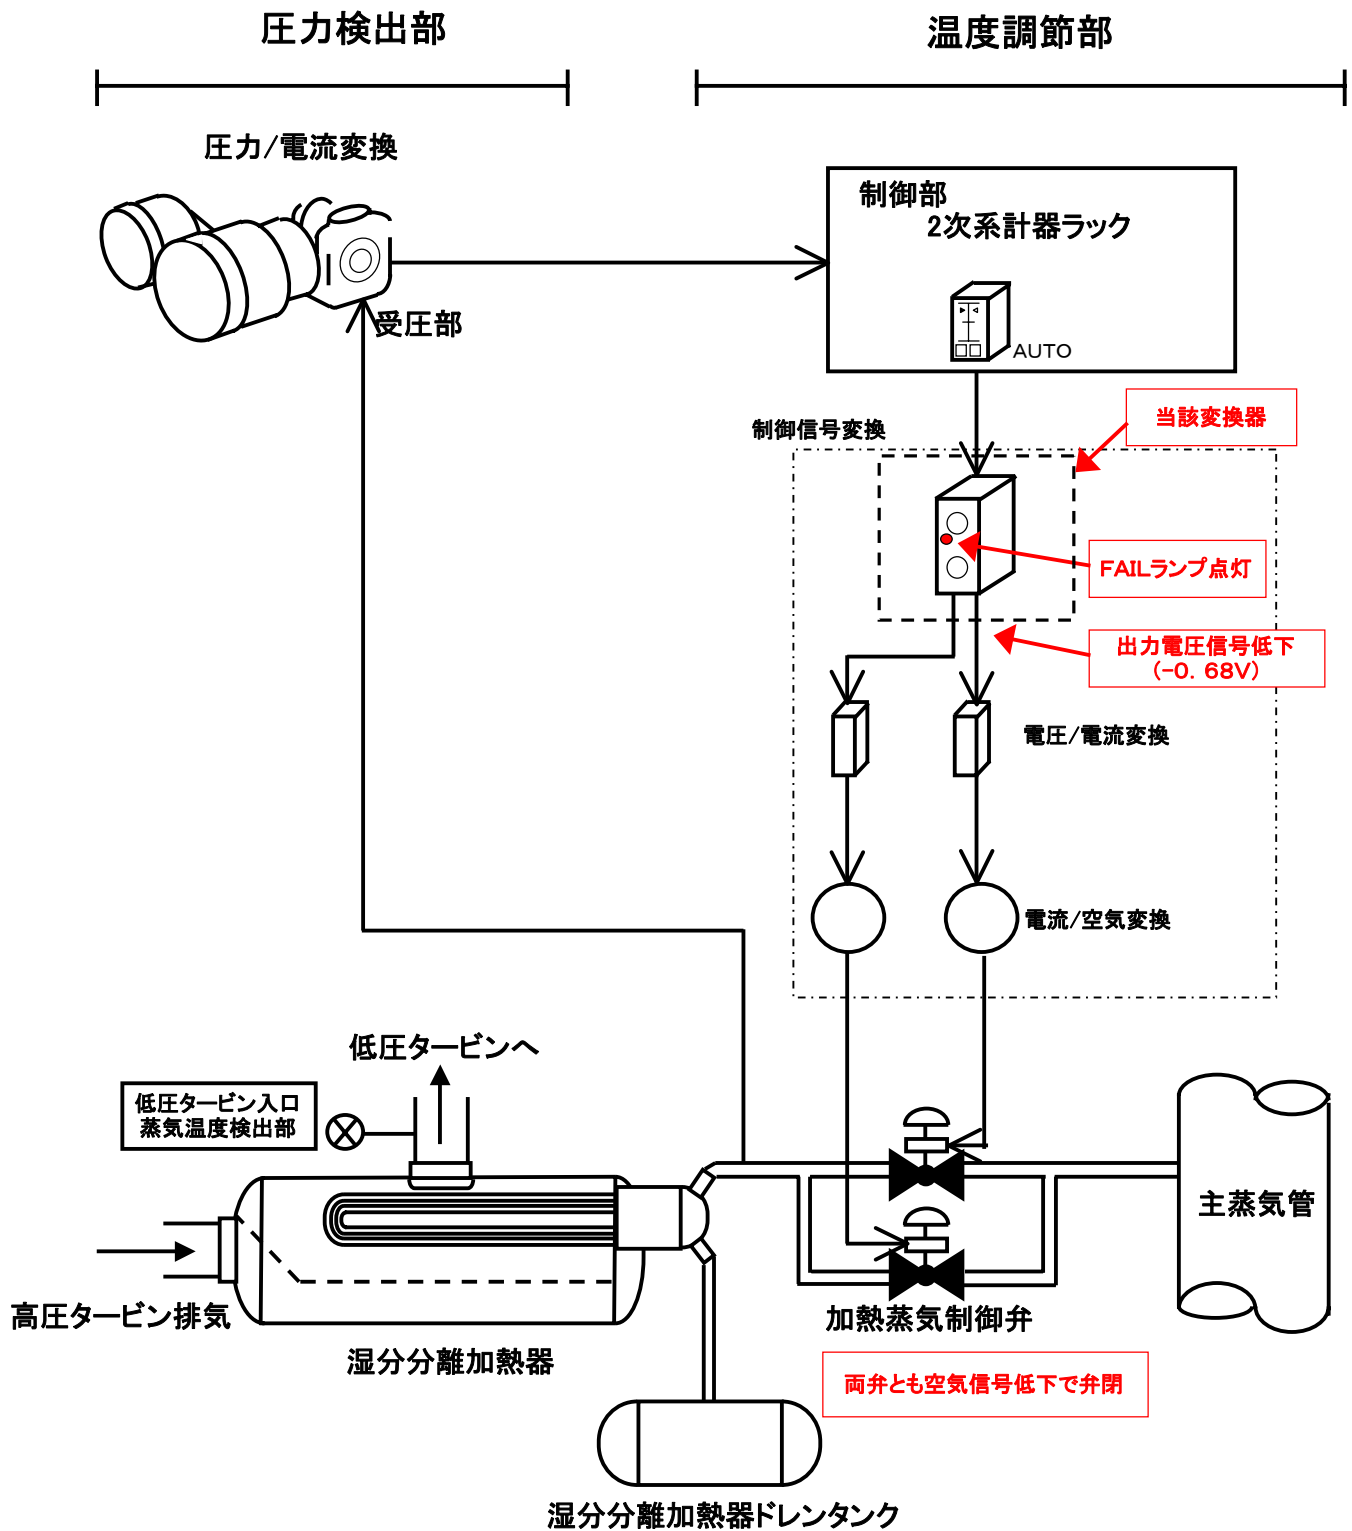
湿分分離加熱器出口蒸気温度制御 概略図

湿分分離加熱器2B・2Dの出口蒸気温度を制御する加熱蒸気制御弁が閉止した原因として、湿分分離加熱器温度制御のループ構成機器である変換器のF A I Lランプが点灯し変換器の演算動作が停止していたことから、当該変換器の調査を実施した。（添付資料－2）

本事象の原因は、運転環境、保守状況、および構成部品等に問題は見られず、また各調査段階でも異常が見られなかったことから、一過性の要因による不具合でF A I Lランプが点灯し出力電圧が低下したものと推定される。

- (1) 当該変換器を予備品と取り替えし、健全性を確認したうえ復旧した。
- (2) 運転中の故障に対応するため、今後とも変換器の予備品を常備しておく。
