伊方発電所第1号機 中間領域中性子束検出回路信号処理ユニットの不調  
他4件に係る報告書の提出について

伊方発電所第2号機  
安全補機開閉器室空調ユニットAヒータ制御弁  
開固着について

平成19年10月  
四国電力株式会社

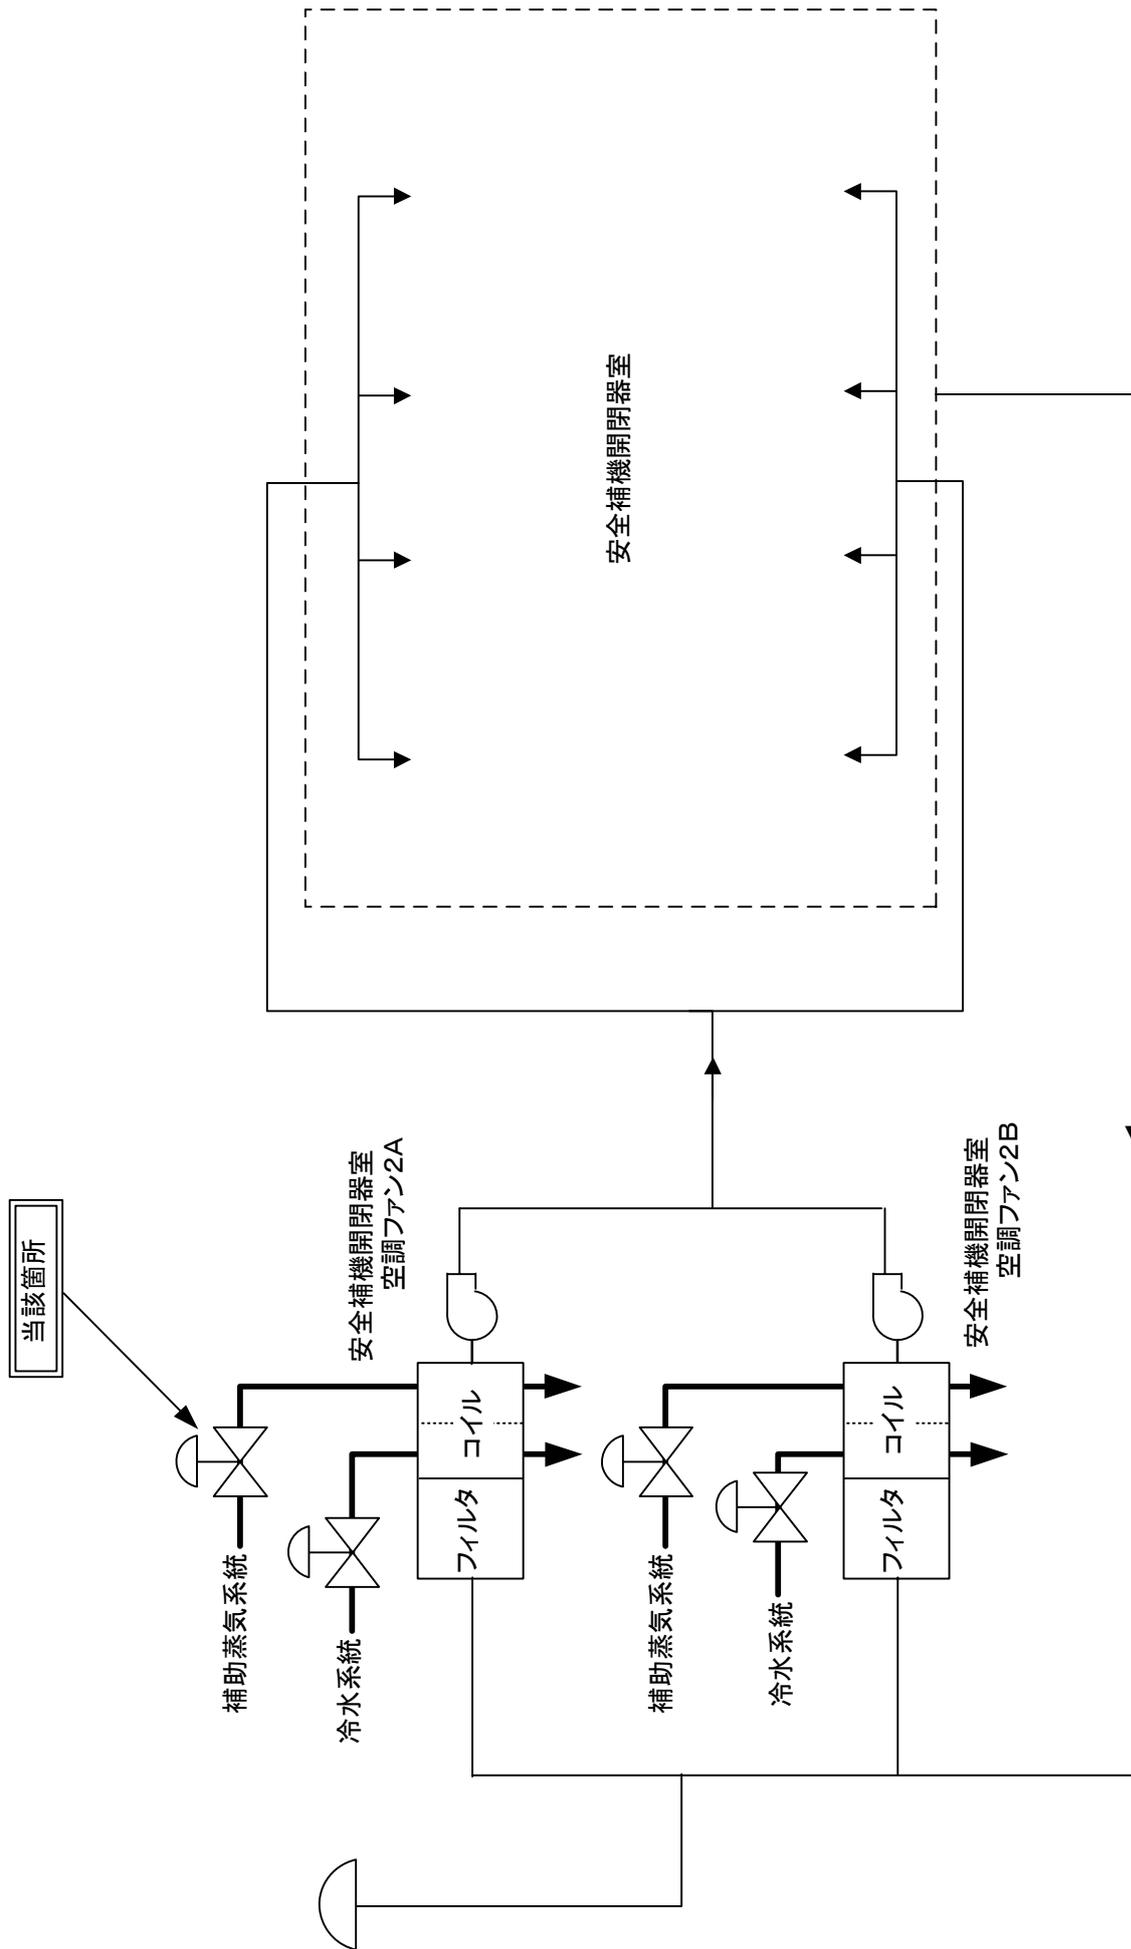
# 概略系統図

伊方2号機（定格電気出力566MW）は通常運転中のところ、安全補機開閉器室空調ユニットAヒータ制御弁の制御信号が0%にも係わらず中間開度で動かなくなっている事を保修員が確認した。

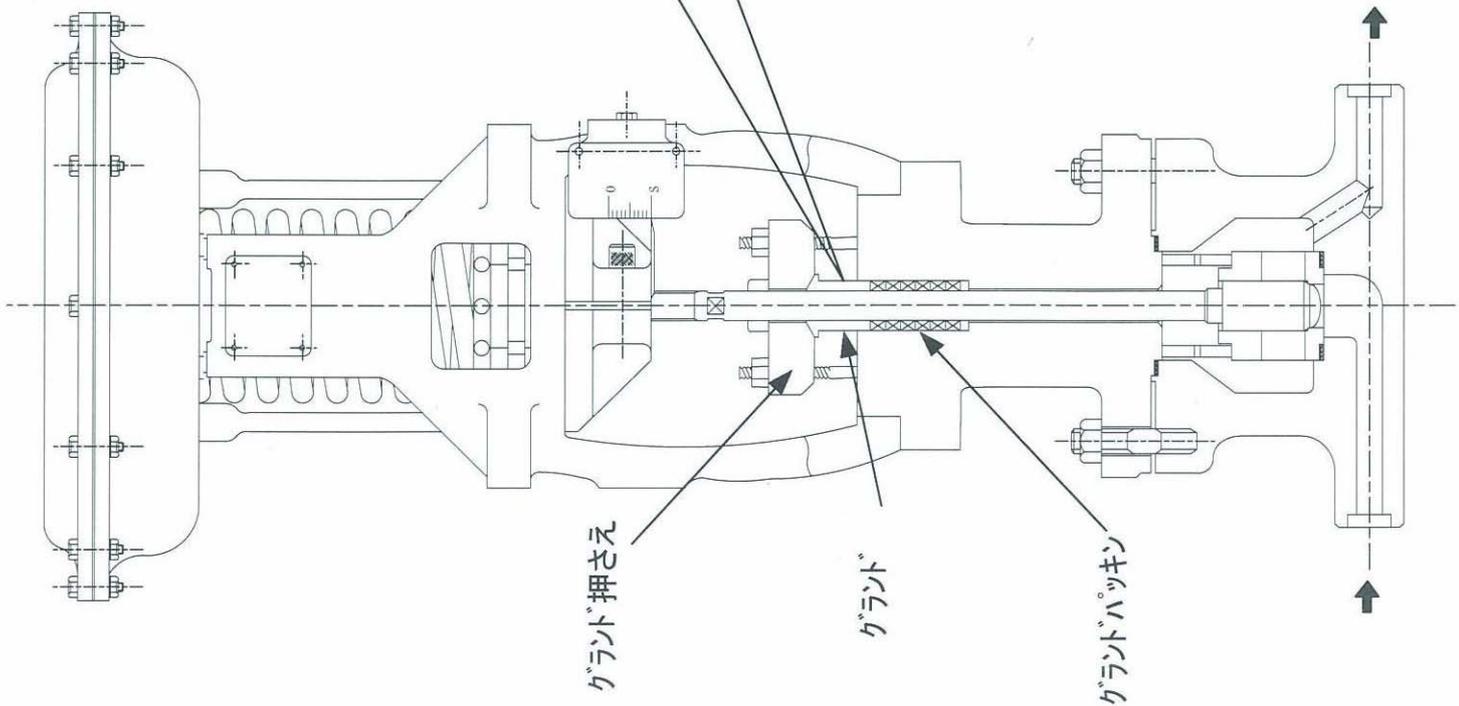
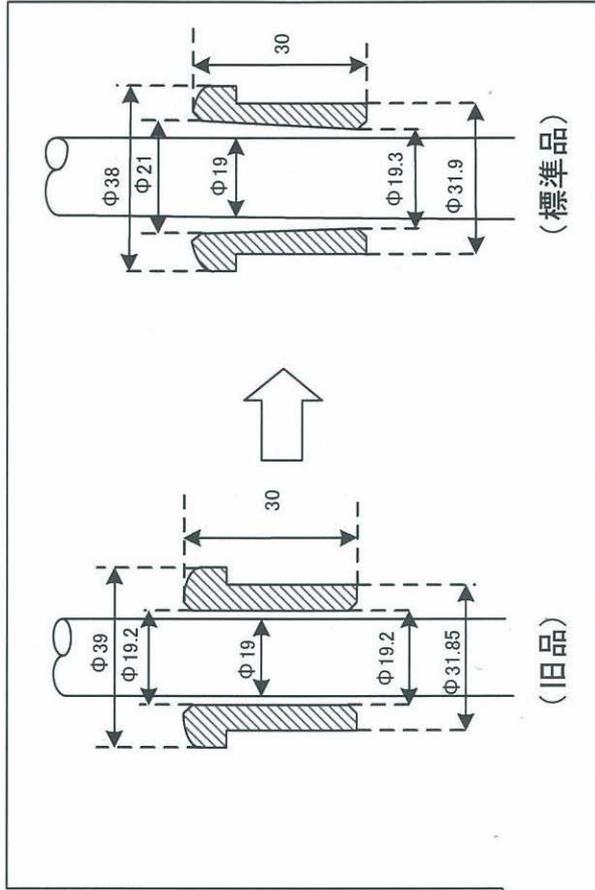
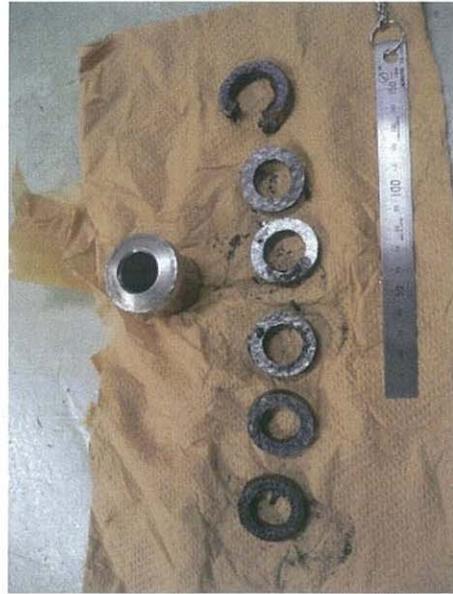
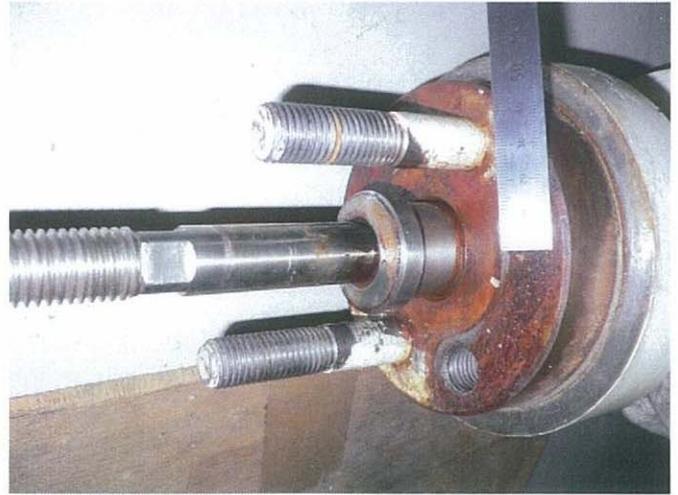
添付資料－2 弁構造図

- (a) グランドリークが発生した痕跡が見られた。
- (b) グランドを押しているグランド押さえを取り外し、グランドを取り外せとしたところグランドと弁棒が固着していることを確認した。
- (c) グランドパッキンを抜き取り目視にて確認すると、全数（6枚）のグランドパッキンにこすれた跡と思われる若干の劣化が見られた。

- (a) 弁棒とグランドパッキンとの接触面において、弁棒の全周に軽微な腐食が認められた。
- (b) グランドパッキンと弁棒との接触面にグランドパッキン屑の付着が見られた。また、その上部には、茶褐色の付着物が見られた。
- (c) その他弁内部についてはゴミかみ及び摺動きず等による固着のない事を確認した。

当該弁にグランドリークが発生した痕跡が見られることから、グランドリークが発生した際に、グランド部に水分がたまり、腐食が発生しやすい環境となったことにより、弁棒に腐食が発生し弁棒の表面が荒れたものと推定される。

腐食は広い範囲に見られ、腐食により発生した異物（茶褐色部）と表面荒れを起こした弁棒との摺動に伴い、グランドパッキンの摩耗片（黒色部）が発生しこれらの異物が弁棒とグランドの隙間に進入し、弁棒とグランドの隙間が閉塞した事により固着したと推定される。

(1) 当該弁については、弁棒の手入れを行い、グランドパッキン及びグランドを取替えた。なお、グランドについては、弁棒との隙間が広く異物による固着の発生しにくい改良型のもの（現在標準品）に取替えた。

(2) 第20回定検にて当該弁の分解点検を行い、弁棒(弁体一式)の取替えを行う。

(3) 2号機において当該弁と同型式の弁3台について動作状況、弁棒の目視（腐食の有無）、グランドリークの有無について確認を実施した。結果、異常は認められなかったことから、第20回定検までは、使用に問題なしと判断した。また、念のためグランドについては、現在標準品であるグランドへの取替を第20回定検にて実施する。
