伊方発電所第3号機 タービン建屋前でのヒドラジンの漏えい
他2件に係る報告書の提出について

伊方発電所第3号機
タービン建屋前でのヒドラジンの漏えいについて

平成19年11月
四国電力株式会社

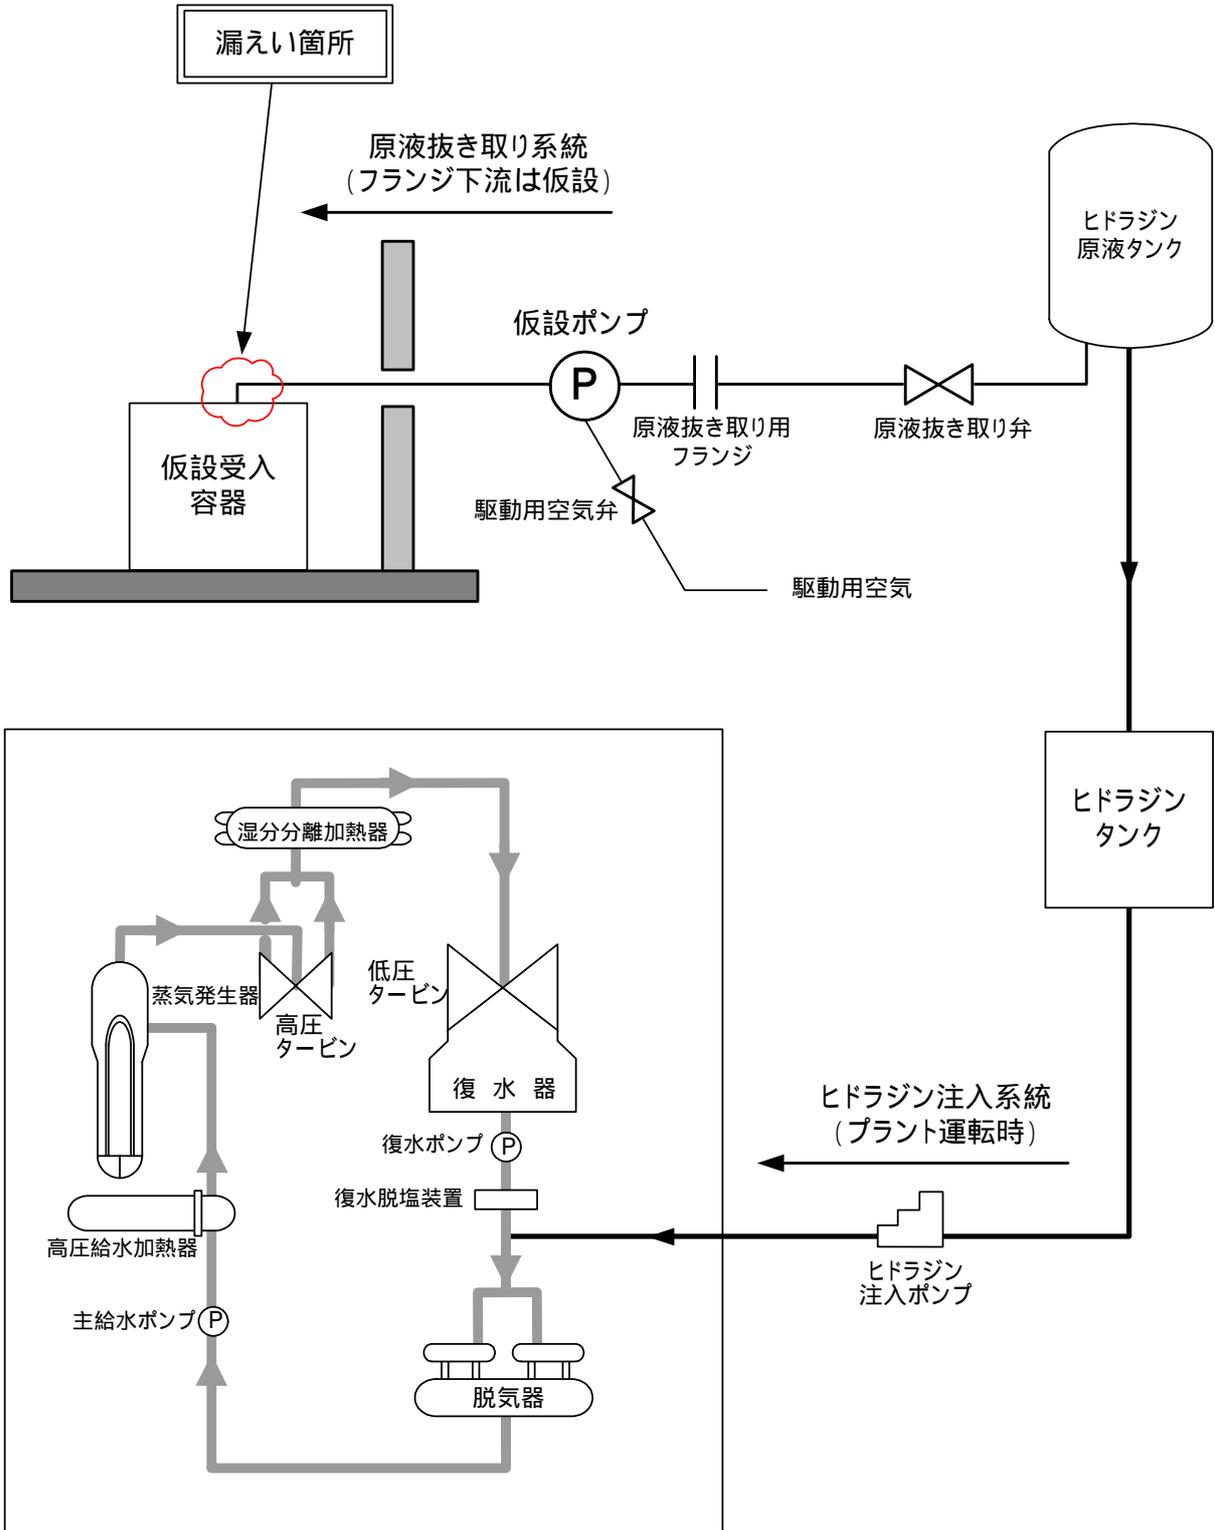
ヒドラジン注入系統概略系統図

伊方発電所第3号機（定格出力890MW）は第10回定期検査中のところ、9月13日10時40分頃、2次系薬品注入設備ヒドラジン*1原液タンクの液抜き取り作業中、仮設受入容器から溢れ、道路上および側溝に漏えいした。

当該作業は、ヒドラジン原液タンク原液抜き取り弁の点検のためにヒドラジン原液タンクを空にする必要があり、ヒドラジン原液タンクより仮設ポンプを使用して、仮設受入容器に移送しており、仮設受入容器のレベルが規定値になって仮設ポンプを停止したが、流体の流れが止まらず仮設受入容器の受入口より溢れたため、原液抜き取り弁を「閉」とし、漏えいは停止した。

- (1) ヒドラジン受入により、仮設受入容器のレベルが規定値になり仮設ポンプを停止したが、原液抜き取り弁を「開」のままにしていたことで、ヒドラジン原液タンクと仮設受入容器とのレベル高低差により、仮設ポンプを経由してヒドラジンが流れたことによる。
- (2) 液抜き取り弁を「開」のままとしていたのは、作業要領書に細かい操作手順の記載がなかったことおよび、過去の作業において仮設ポンプの停止、仮設ホースの差し替え作業がなかったことから、作業関係者が仮設ポンプの構造・特性を知らず、仮設ポンプを停止しても液レベルの高低差により流れることに気づけなかったことによる。

- (1) 当該作業に関し作業手順を以下のとおり改善することとし、その旨作業要領書を改正する。
 - a. 仮設ポンプの入口に仮設入口弁を設置し、移送停止時は、仮設入口弁を全閉するとともに、仮設ポンプを停止する手順とする。
 - b. 万一の漏えいを考慮し、移送作業エリアにシート等を用いた仮設防液堤を設ける。同一箇所で監視および操作ができるように、仮設防液堤の中に仮設ポンプ・仮設入口弁・仮設受入容器を設置する。
 - c. 作業要領書に、仮設ポンプ図面を添付し、作業要領書読み合わせ時に仮設ポンプの構造、特性について作業員に周知徹底する。
