**伊方発電所から通報連絡のあった異常に係る原因と対策の報告
について(平成19年10月分)**

伊方発電所第3号機
一次冷却材流量計の指示不良について

平成20年1月
四国電力株式会社

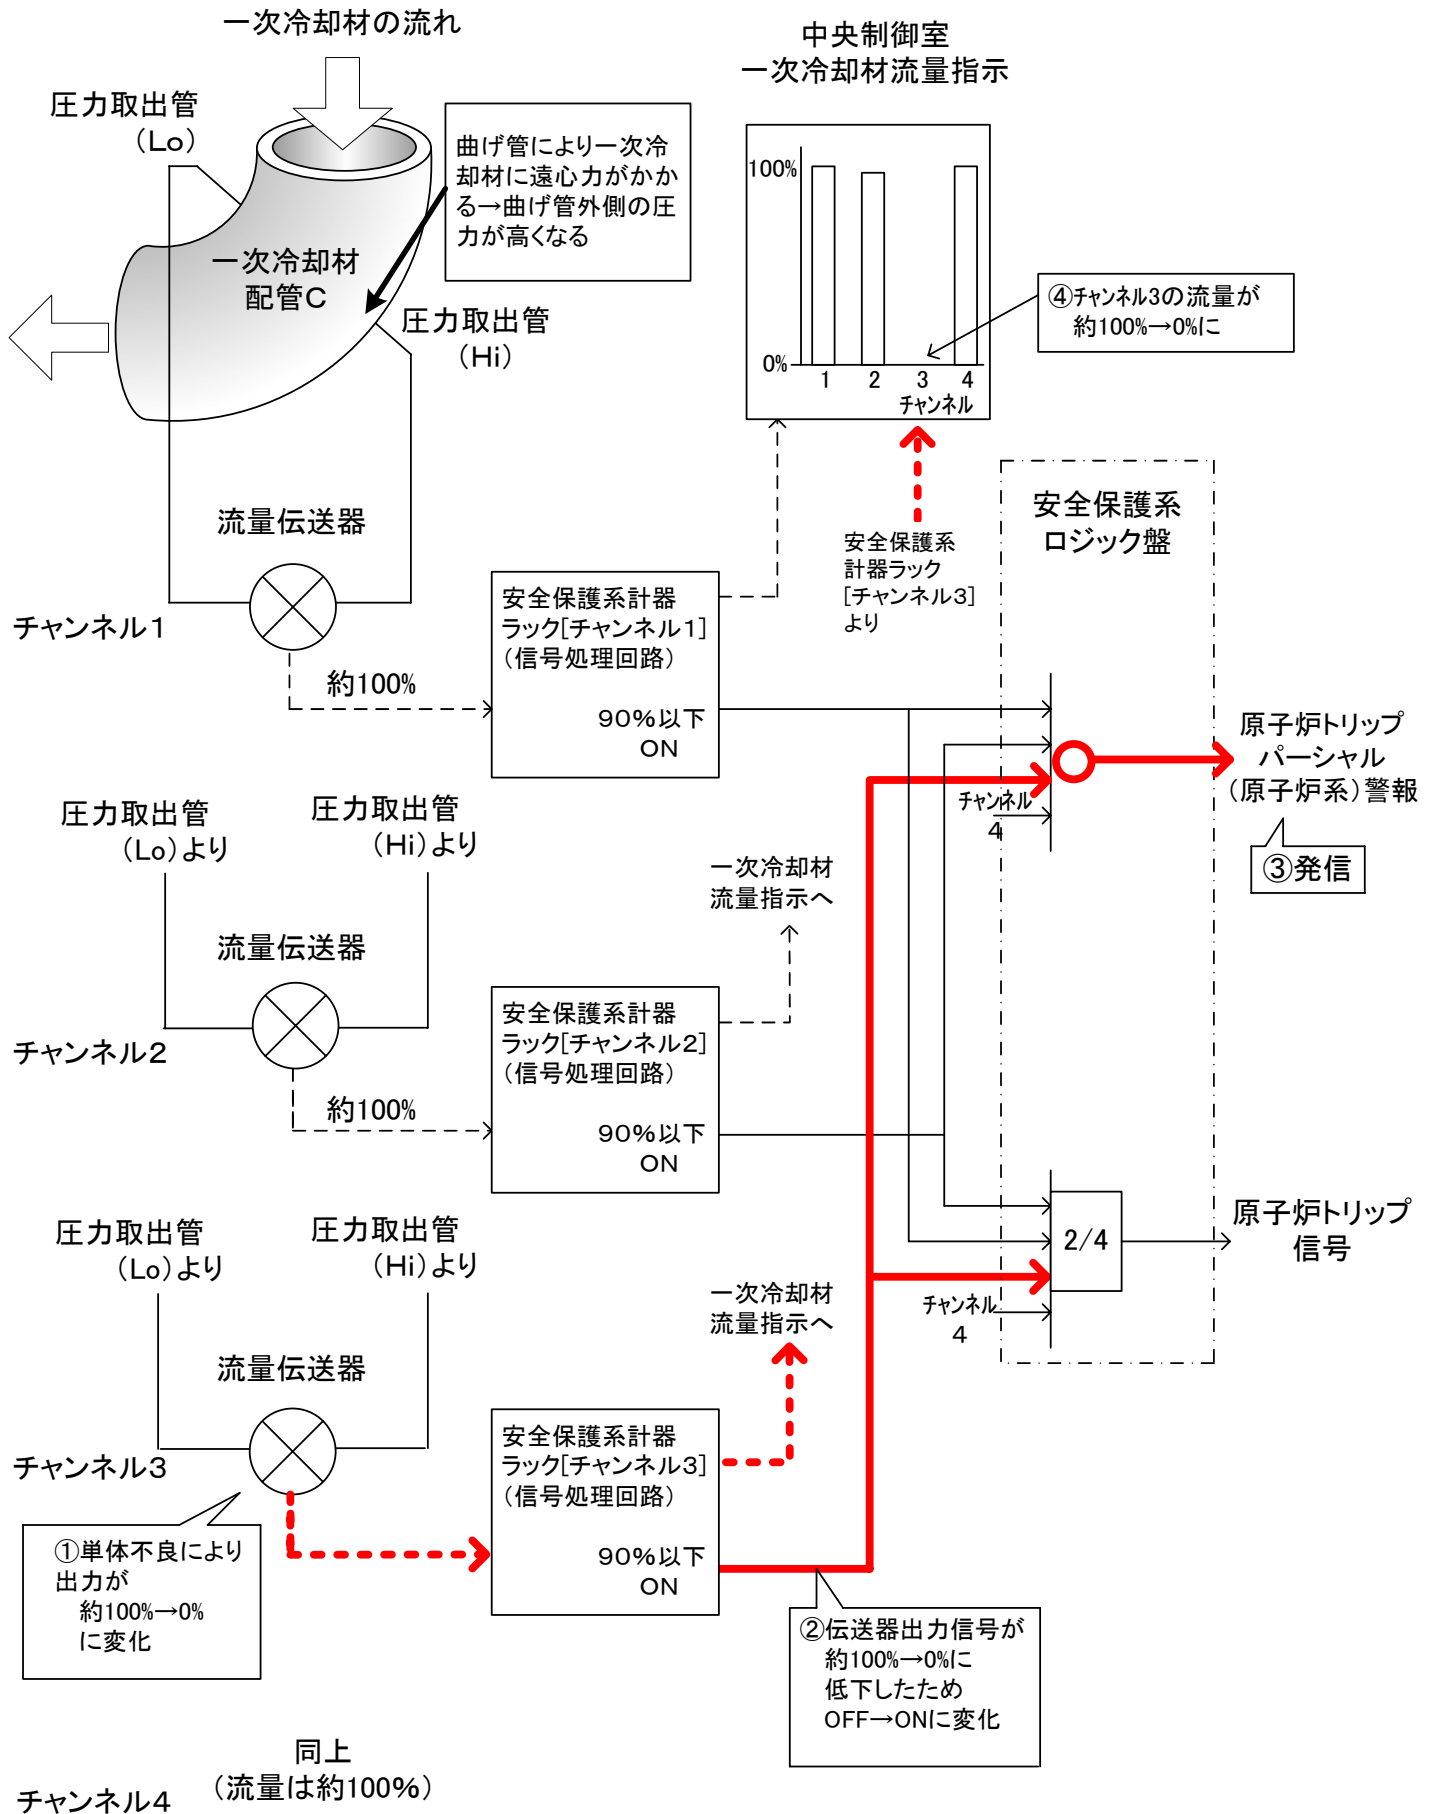
伊方3号機 一次冷却材流量 検出回路

- (a) 中央制御室「原子炉トリップパーシャル（原子炉系）」警報が発信したため、一次冷却材流量指示値を確認したところ、Cループチャンネル3のみ0%（他のチャンネルは約100%）を指示していることを確認した。
- (b) 安全保護系計器ラック盤^{*3}内の点検を実施した。その結果、
- ・安全保護系計器ラックから伝送器への供給電圧は正常であった
 - ・伝送器からの信号ケーブルを取り外し、安全保護系計器ラックの入出力特性試験を実施したところ、正常な値を示した

以上のことから、安全保護系計器ラックは正常であり、ループC一次冷却材流量伝送器(チャンネル3)単体の不良であると判断したことから、当該伝送器を予備品と取り替えた。

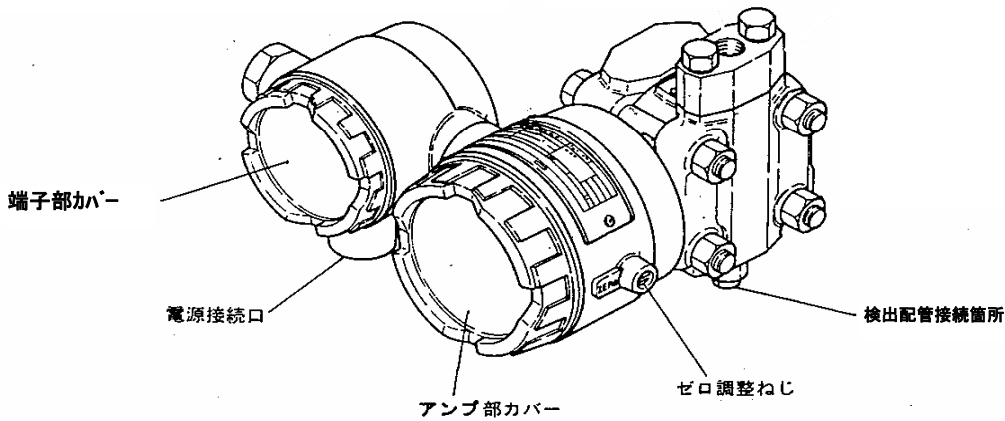
伝送器外形図および構成図

(a) 不具合のあった伝送器を現場から取り外し、管理区域内の計器室において入出力試験を実施したところ、入出力特性は許容誤差範囲内であり、異常は見られなかった。

(a) 伝送器内部回路での接触不良の可能性が高いと考え、約100%流量相当入力圧を加えた状態で、タッピングをしたところ、伝送器出力は約100%一定であり、変動は見られなかった。

(b) 伝送器のふたを開けてアンプ部の取り付けネジを若干ゆるめるとともに、約100%流量相当入力圧を加えた状態で、アンプ基板を動かしたところ、伝送器出力は約100%一定であり、変動は見られなかった。

(1) 当該伝送器を予備品と取り替え、健全性を確認のうえ復旧した。

(2) 今後とも、伝送器を予備品として常備する。

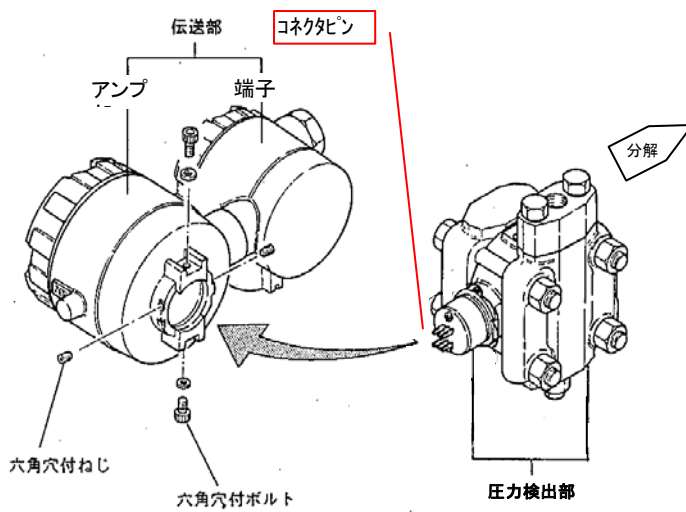
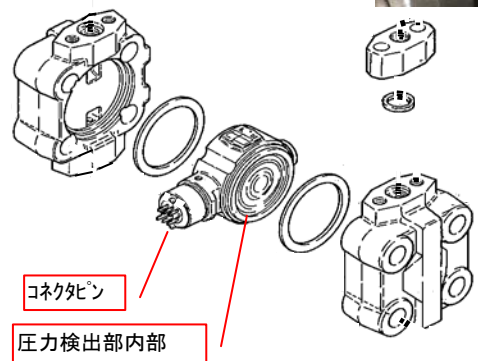
コネクタ内部

- ・コネクタピンの外観点検を行ったところ、変形や異物の付着は見られなかった。
- ・コネクタピン-アンプの嵌合状態および止めネジの閉止状態ともに異常はなかった。
- ・コネクタピンおよびアンプ側コネクタ(メス)部の接点抵抗を測定したところ、いずれも正常であった。またタッピング試験の結果からも、接触抵抗によるものではないと考えられる。
- ・ハンダ付け部の外観点検の結果、異常はなかった。
またタッピング試験の結果、出力の変動は見られなかった。
- ・仮に検出部コネクタ内部に3mm程度の導電性異物が付着すれば、回路が短絡し伝送器出力が瞬時に低下するおそれがあることから、コネクタピンを取り外して、検出部コネクタ内部の外観点検を行ったところ、導電性異物や、導電性異物による短絡の痕跡は発見できなかった。

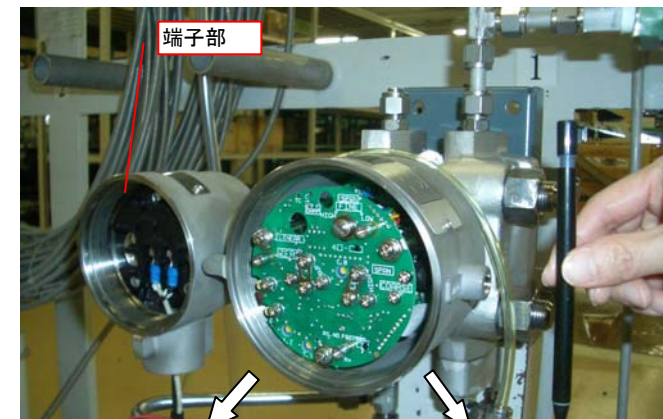
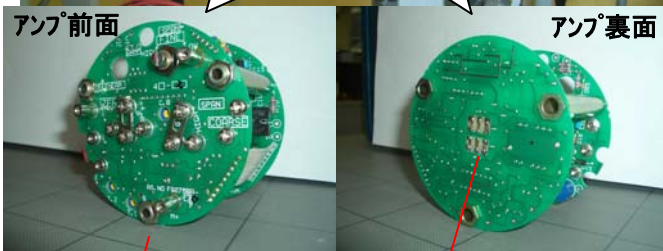
アンプ部

- ・伝送器取り外し後の入出力特性試験の結果は正常であったものの、電子部品のうちトランジスタについては一時的な動作不良が発生する可能性を否定できない。

- ・ハンダ付け部の外観点検の結果、異常はなかった。またアンプ基板タッピング試験の結果、出力の変動は見られなかったことから、原因ではないと考えられる。
- ・仮にアンプ回路に 3mm 程度の導電性異物が付着すれば、回路が短絡し伝送器出力が瞬時に低下するおそれがあることから、アンプ回路内の外観点検を行ったところ、導電性異物や、導電性異物による短絡の痕跡は発見できなかった。

アンプ回路を構成するトランジスタの一時的な動作不良によってアンプ回路の出力電流が低下し、一過性の伝送器出力低下が発生したものと推定される。
