伊方発電所から通報連絡のあった異常に係る原因と対策の報告
について(2月1日分)

伊方発電所2号機 湿分分離加熱器B天板の割れについて

伊方発電所第2号機湿分分離加熱器2B天板の割れに係る
報告書の提出について

伊方発電所第2号機
湿分分離加熱器2B天板の割れについて

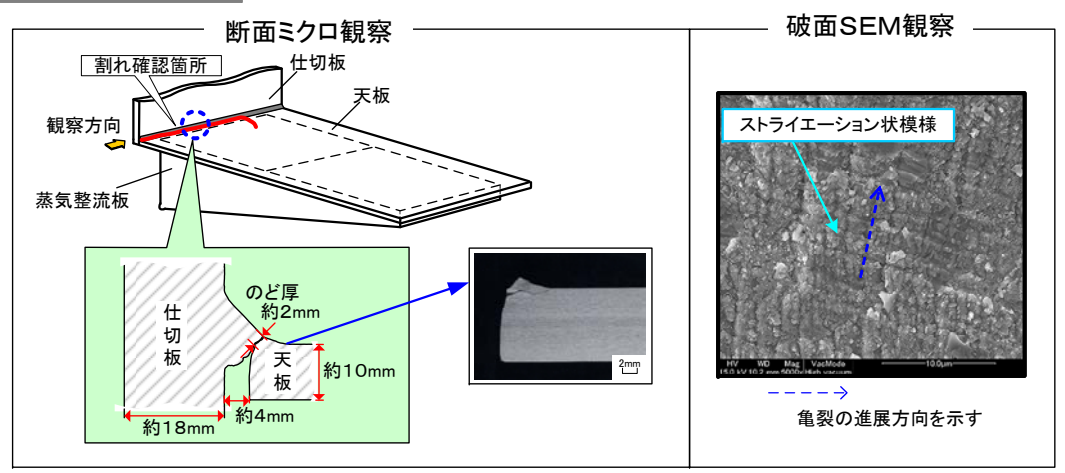
金属調査結果

疲労破壊

当該部の溶接は、設計要求は「レ形開先+すみ肉溶接」であったが、製作会社が作成した製作図面に溶接指示がなかったことから、「開先なしのすみ肉溶接」が行われ、結果的にのど厚が小さい溶接となった。
 運転中の天板には、蒸気の流れによる高サイクルの流体加振力が作用する。
 これらの条件が重なったことにより、当該箇所には疲労限を上回る高サイクルの変動応力が発生し、疲労が累積して、割れが発生、進展した。

- 当該天板および当該天板と同様に設計・製作された天板15箇所について、溶接部の強度を設計要求よりも更に向上させた溶接形状にして、新品に取り替える。
- 全ての溶接部の点検を実施した結果、健全性は確認されたが、念のため、7部位の溶接部について、強度に余裕を持たせるとの観点からの補強を行う。
- 設計の一部でも別の会社を実施させる場合における調達管理を強化する。

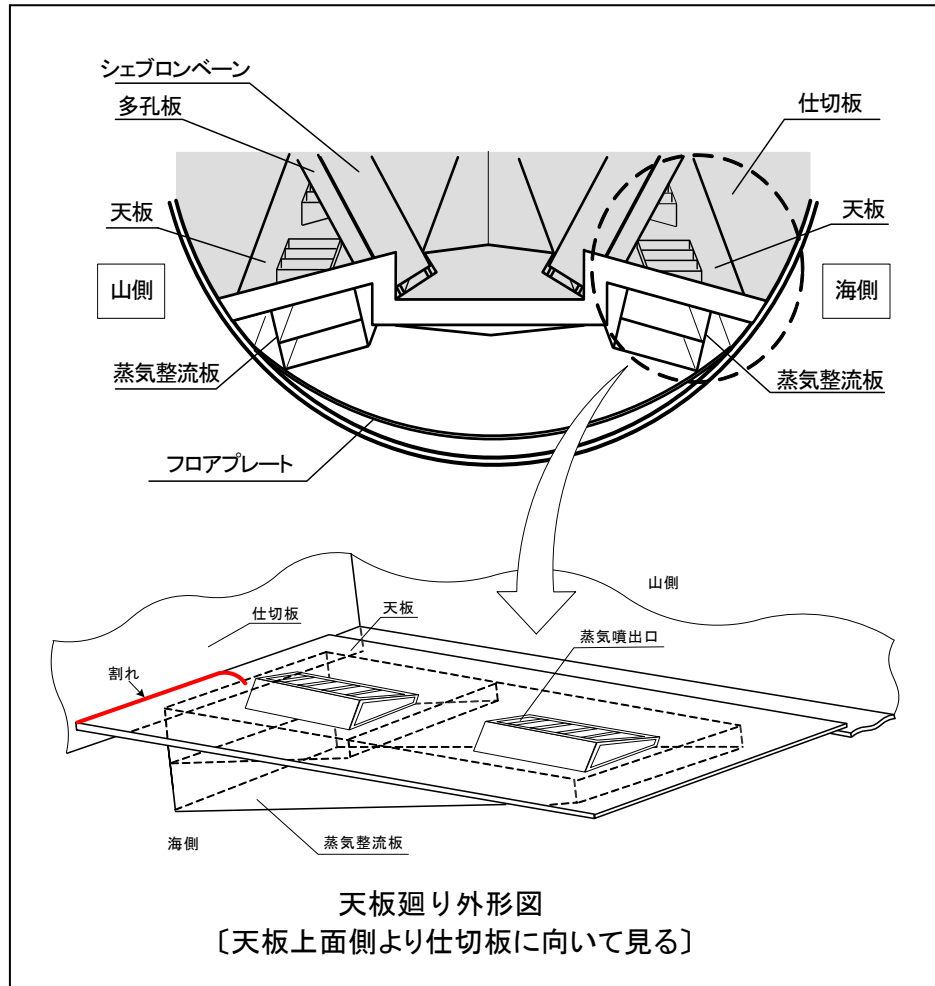
湿水分離加熱器2B天板 割れ状況調査結果

湿分分離加熱器2B内部の目視点検を実施した結果、蒸気整流板（入口ノズルから見て右側の蒸気整流板）を取り付けている天板と仕切板の溶接部及び天板本体に割れを確認した。割れは、天板と仕切板の溶接部に沿って長さ約35cmあり、そこから天板本体に約8cm発生しており、合計すると約43cmの連続した割れであることを確認した。

割れは、天板と仕切板の溶接部に沿って長さ約35cm あり、天板幅の中央付近から天板本体に約8cm 発生しており、合計すると約43cm の連続した割れであることを確認した。

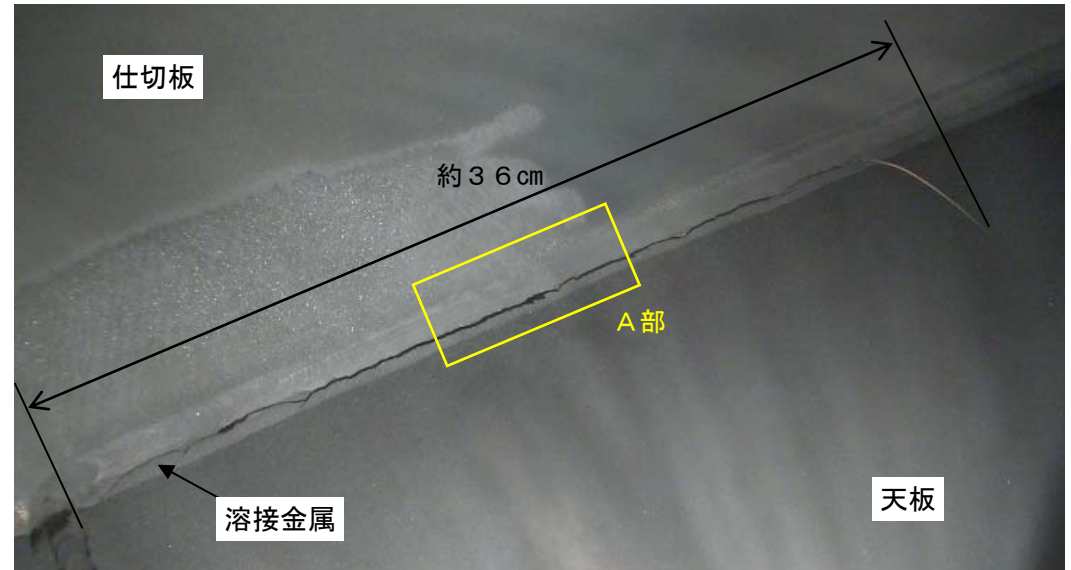
金属調査結果(外観観察)

- ・割れは天板と仕切板の溶接部及び天板母材部に生じていた。
- ・具体的には、溶接部の割れが1箇所(長さ約36cm)、溶接部の割れから枝分かれた天板母材部への割れが6箇所(最大長さ約9cm)認められた。
- ・天板母材部への割れは、蒸気整流板の取り付け位置を中心にほぼ対称に分布していた。
- ・割れ開口幅は溶接部割れの中央近傍が大きく、約3mmの割れ開口が認められた。

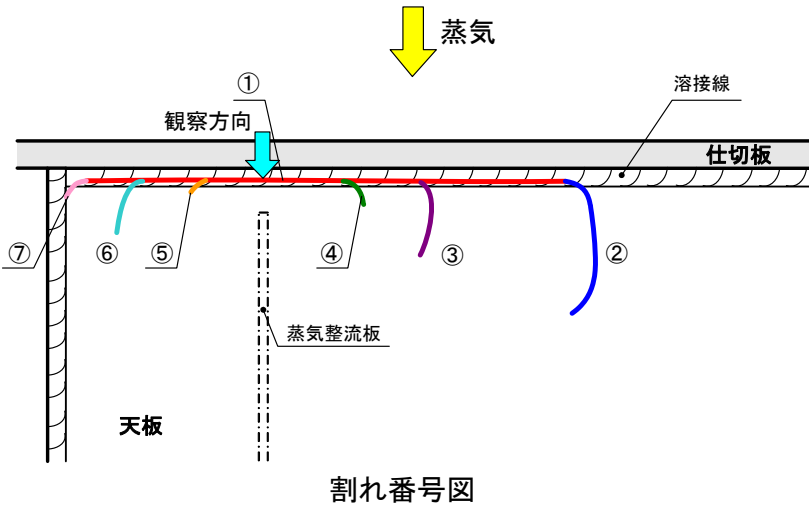
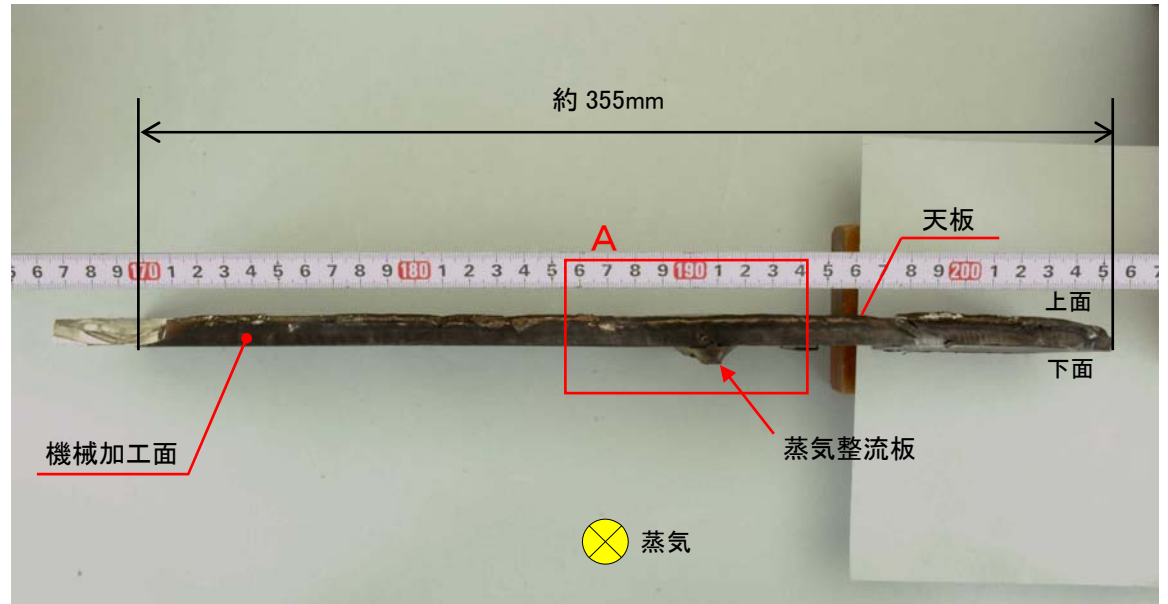
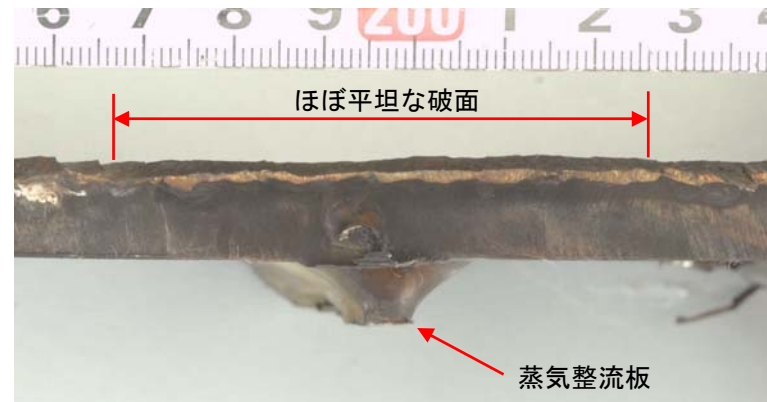
割れ①

- ・割れ①は貫通していた。
- ・破面は、全面に渡ってほぼ平坦であることが認められた。
- ・天板の端部の大部分には、平坦な機械加工面が観察された。

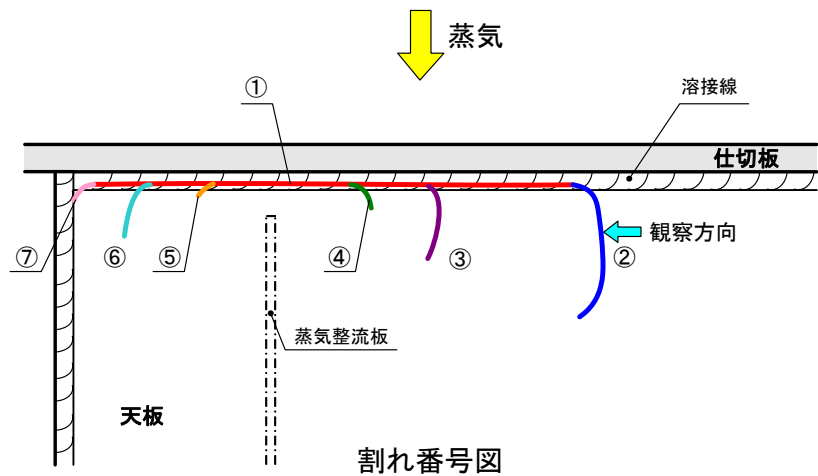
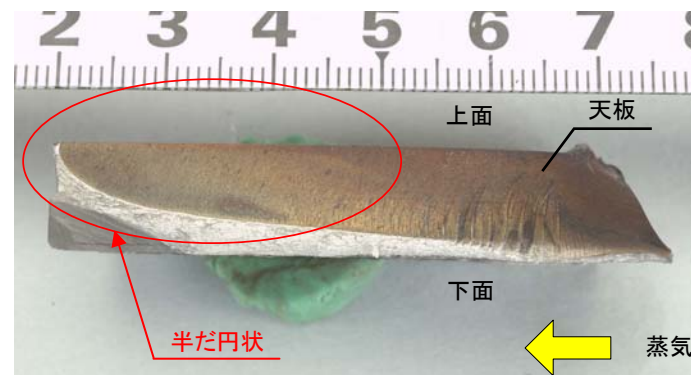
金属調査結果(破面観察)[割れ②, ③]

- ・割れ②は貫通していた。
- ・割れ③は貫通していなかった。
- ・破面は、ほぼ平坦であり、き裂前縁の形状は半だ円状であることが認められた。

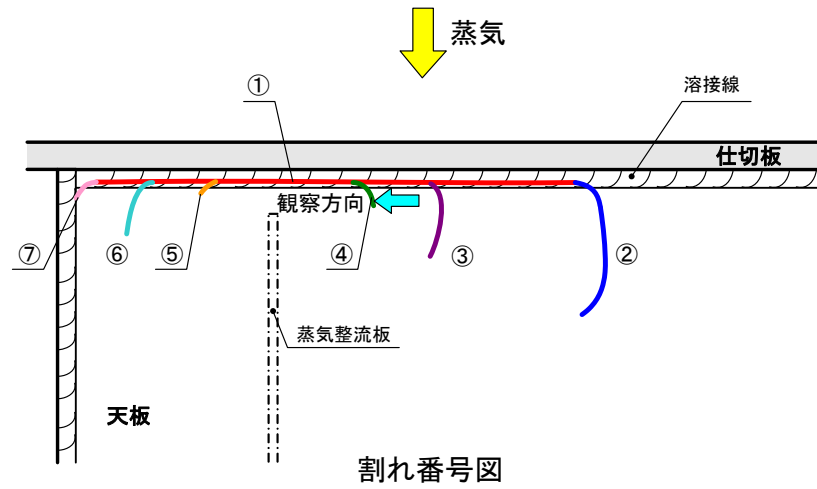
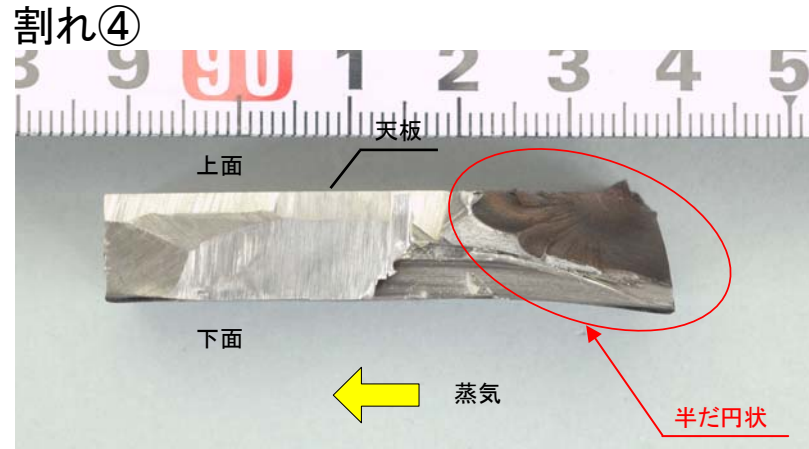
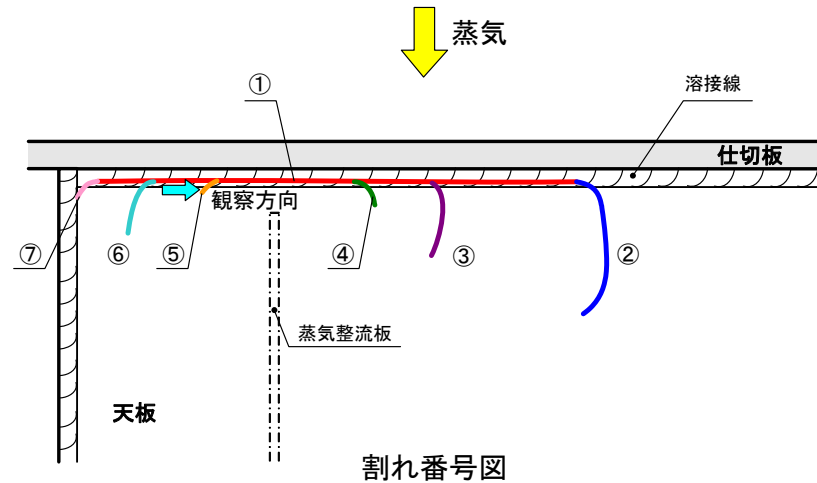
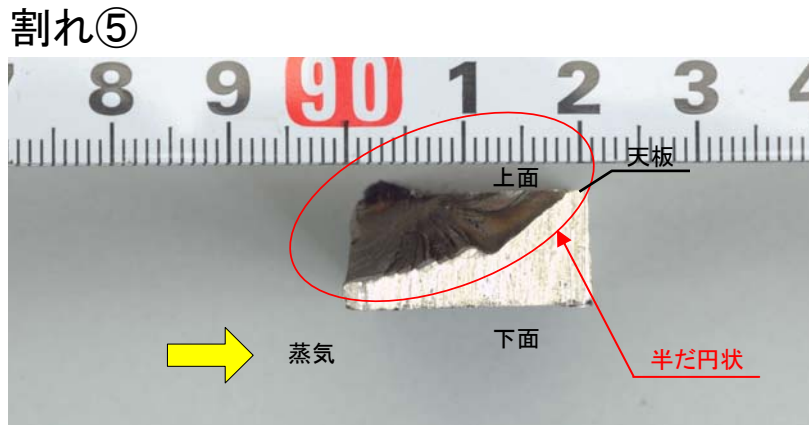
金属調査結果(破面観察)[割れ④, ⑤]

- ・割れは貫通していなかった。
- ・破面は、ほぼ平坦であり、き裂前縁の形状は半だ円状であることが認められた。

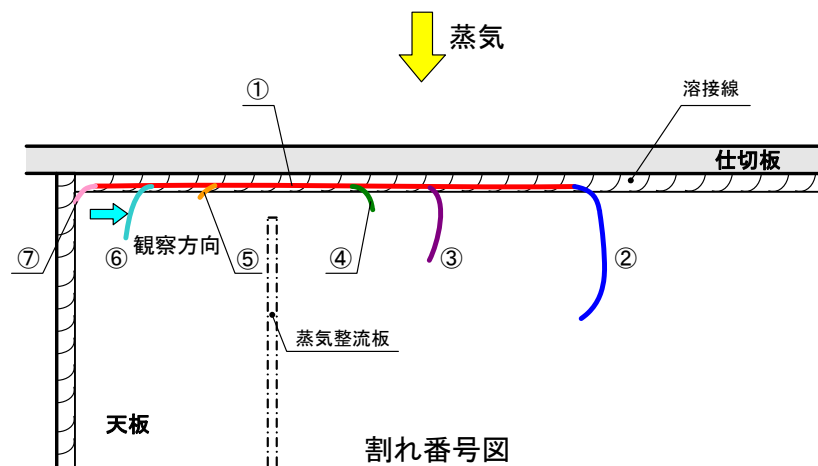
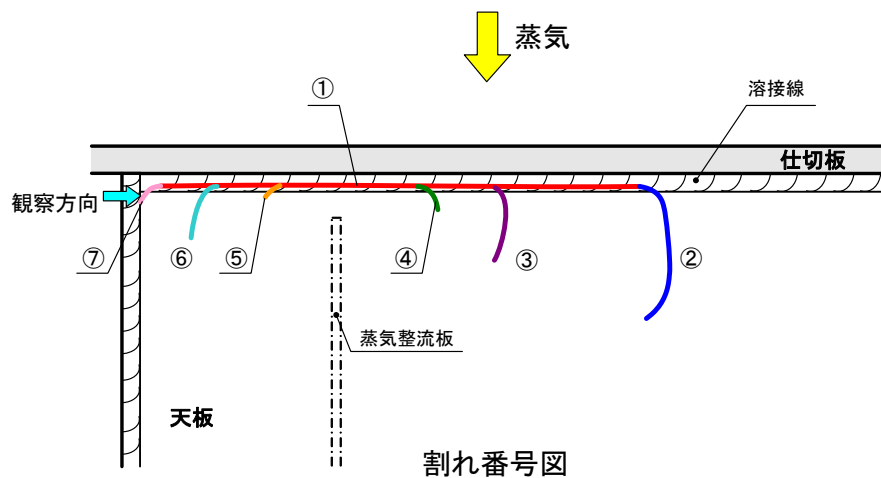
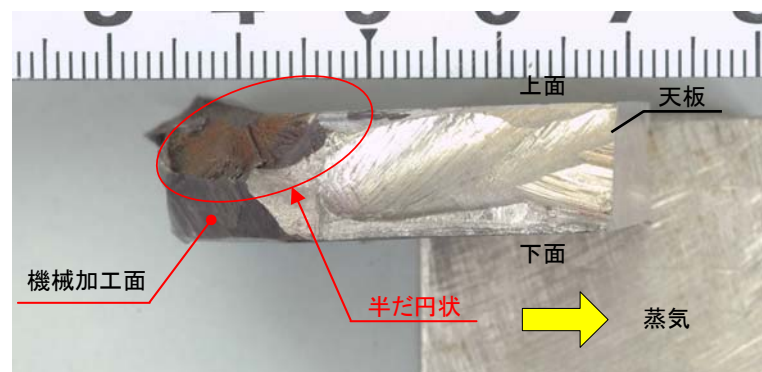
金属調査結果(破面観察)[割れ⑥, ⑦]

- ・割れは貫通していなかった。
- ・破面は、ほぼ平坦であり、き裂前縁の形状は半だ円状であることが認められた。

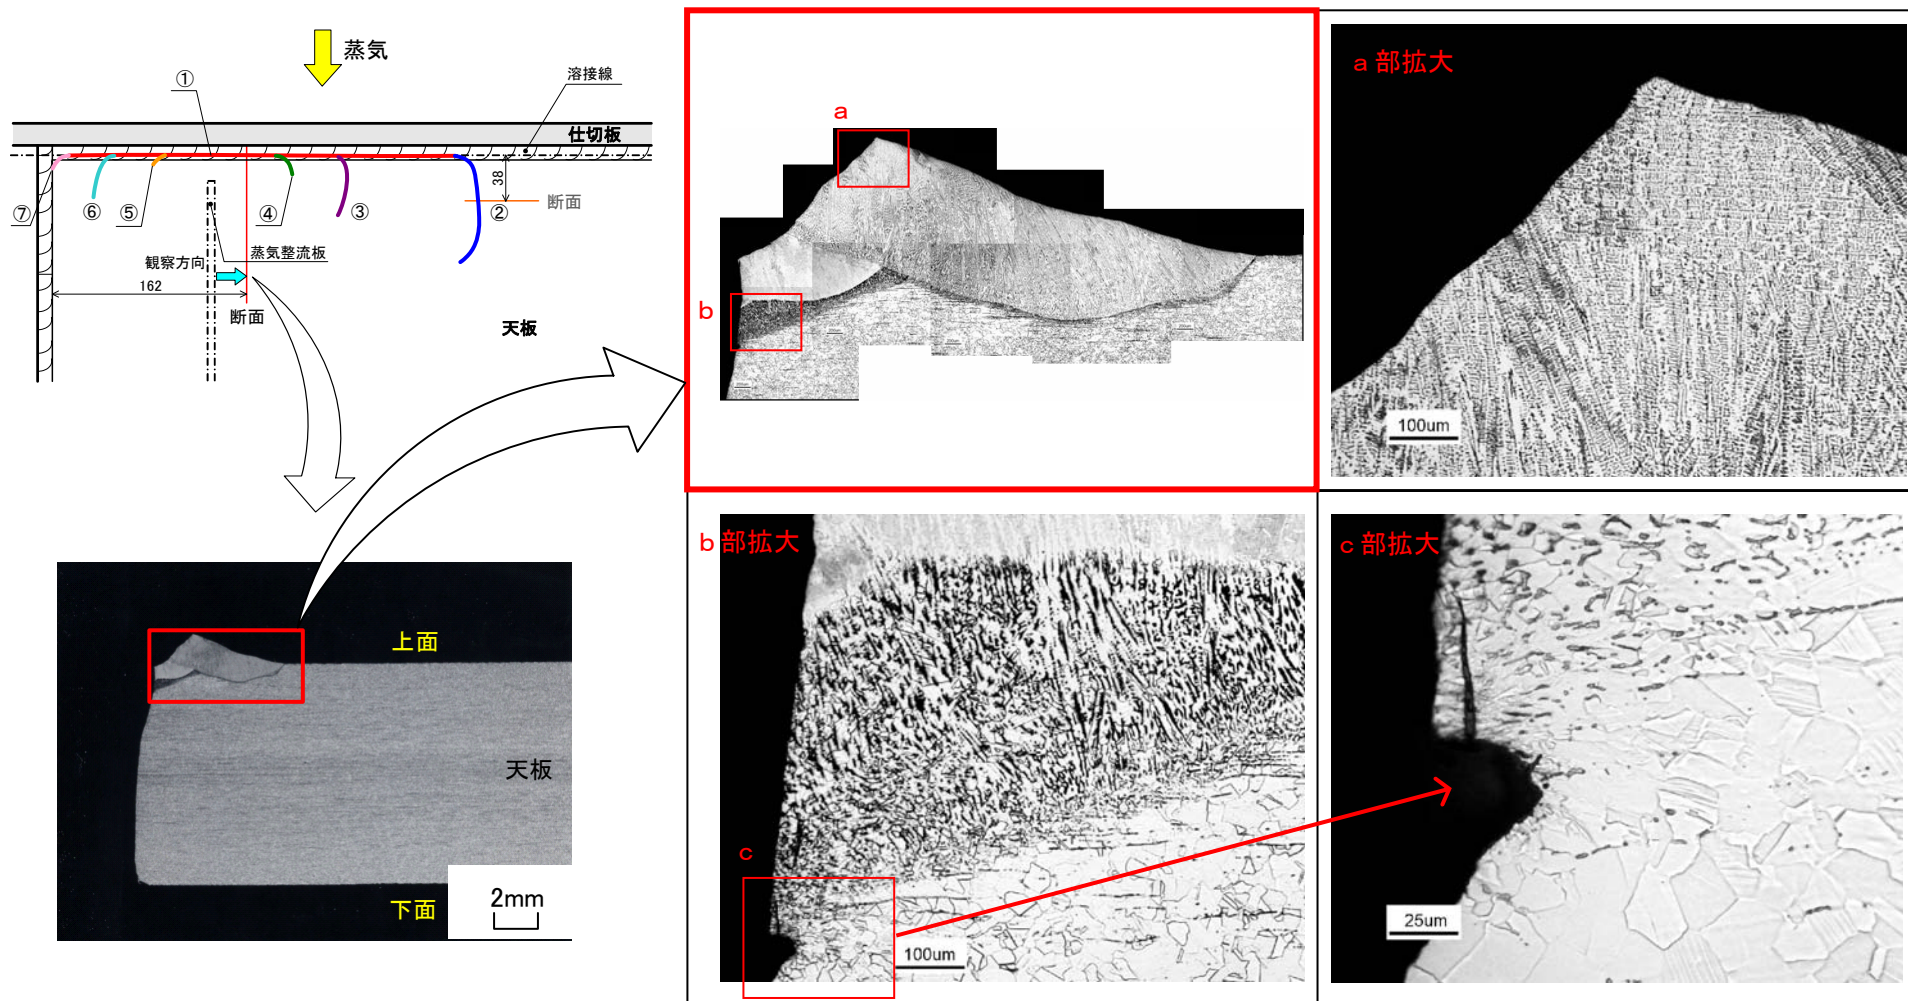
金属調査結果(断面ミクロ観察)[割れ①]

- ・断面の割れ形状は凹凸が少なく滑らかであることが認められた。
- ・割れは枝分かれがほとんどなく、粒内割れであることが認められた。
- ・介在物や腐食ピットは認められなかった。

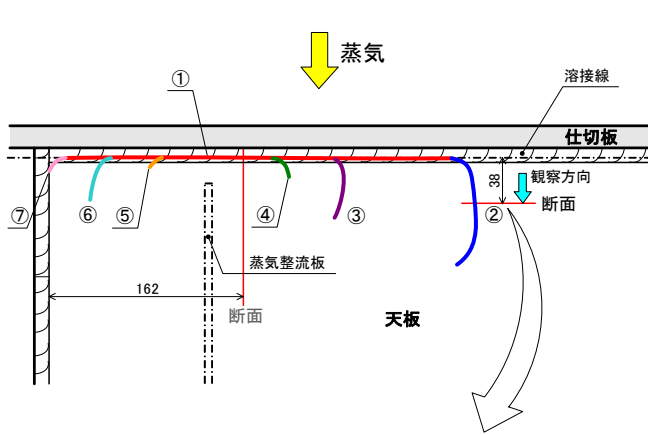
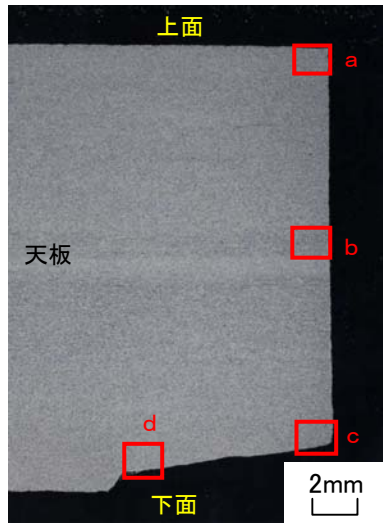
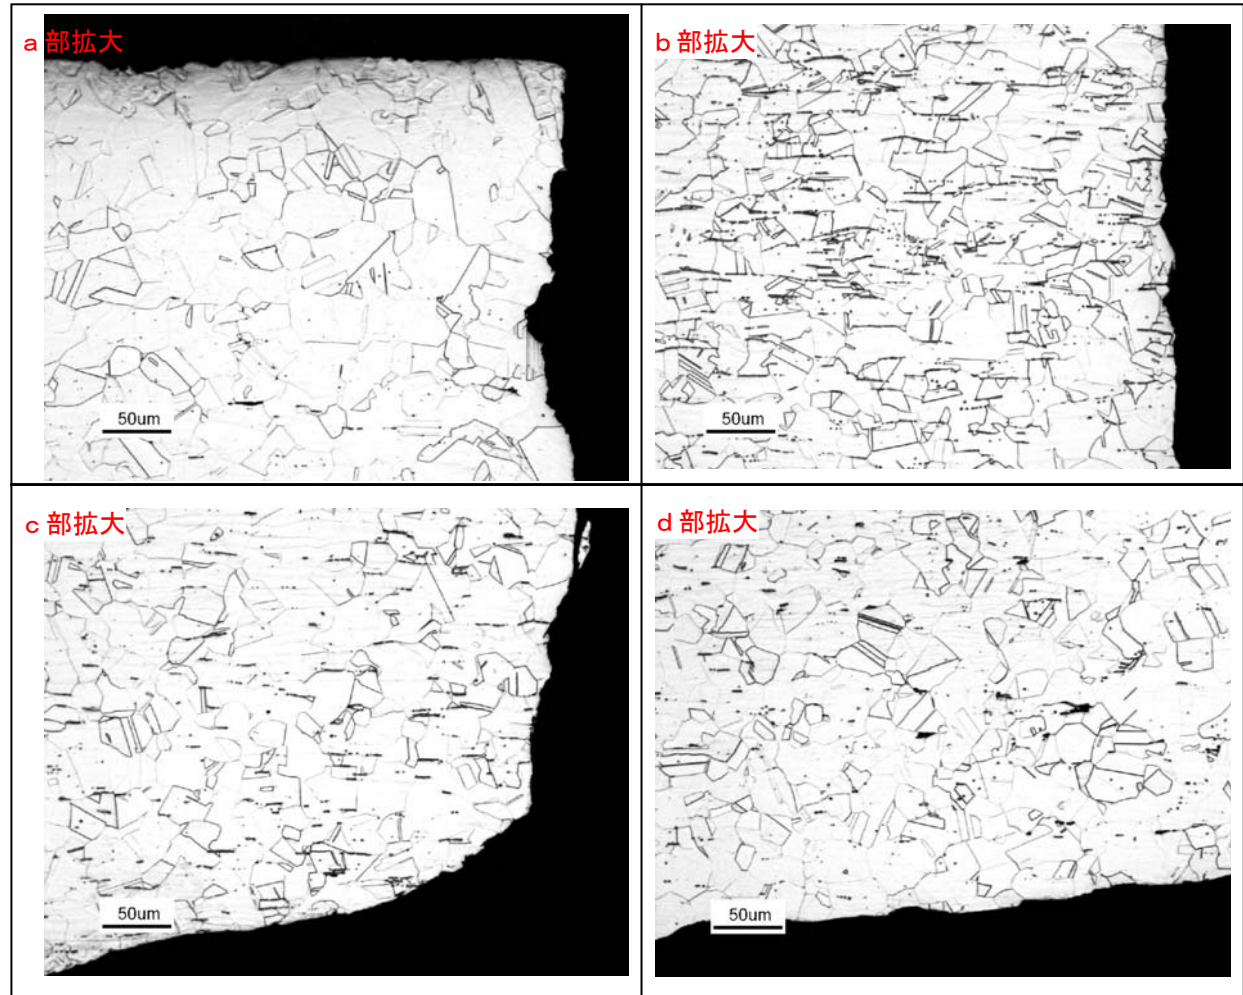
金属調査結果(断面ミクロ観察)[割れ②]

- ・断面の割れ形状は凹凸が少なく滑らかであることが認められた。
- ・割れは枝分かれがほとんどなく、粒内割れであることが認められた。
- ・介在物や腐食ピットは認められなかった。

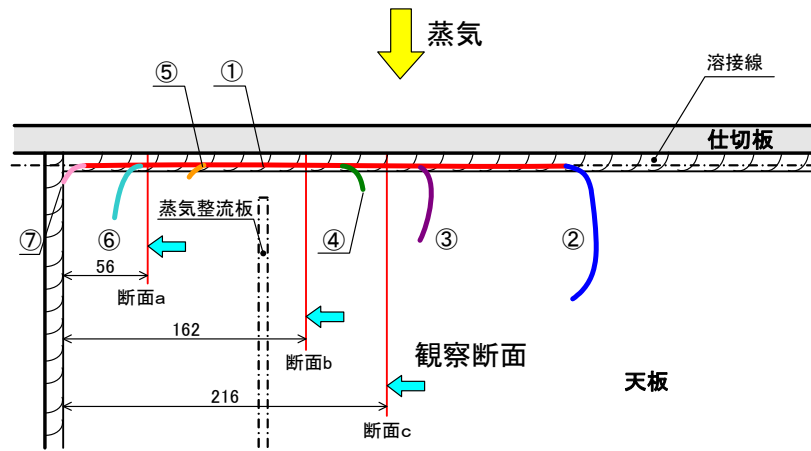
金属調査結果(のど厚、ルート間隔、すみ肉脚長測定)

溶接部の割れ貫通部について、以下の寸法測定を実施した。

- ・ のど厚を測定した結果、約 2 mm の箇所があった。
- ・ ルート間隔を測定した結果、約 5 mm の箇所があった。
- ・ すみ肉の脚長を測定した結果、約 11 mm 以上であった。

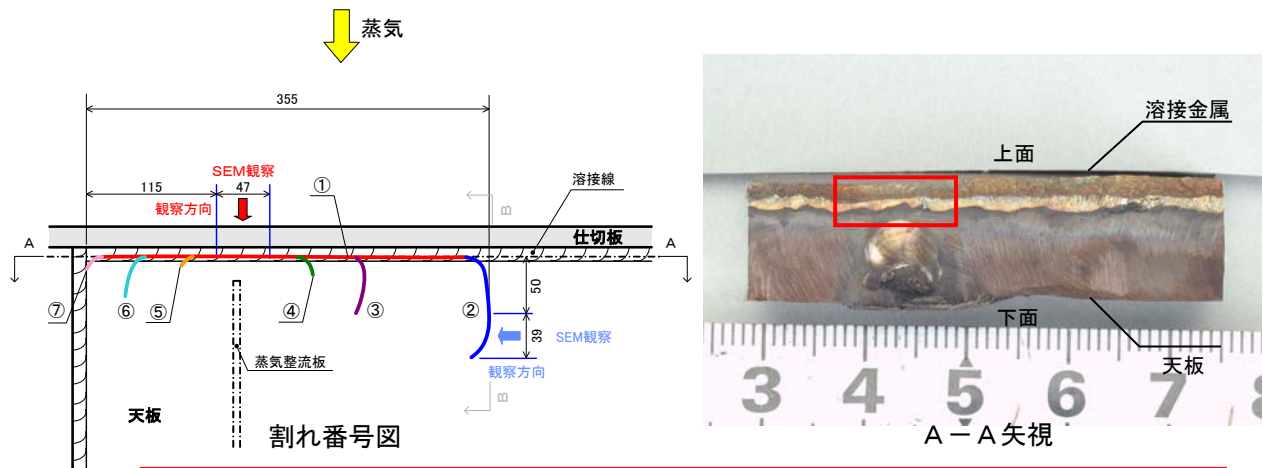
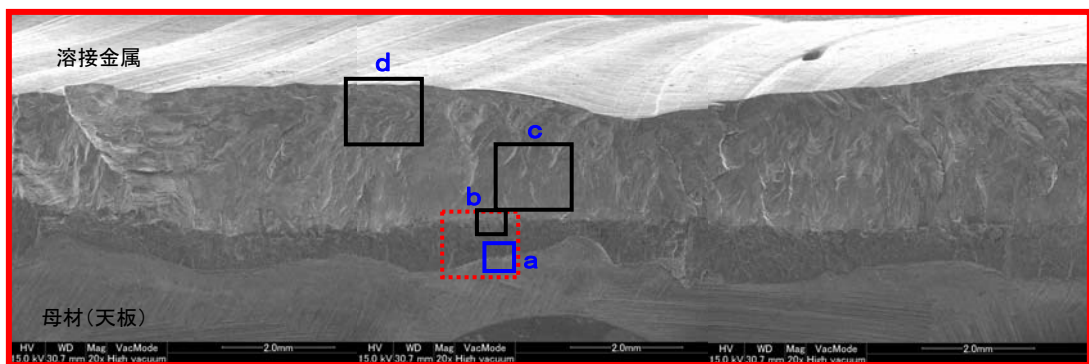
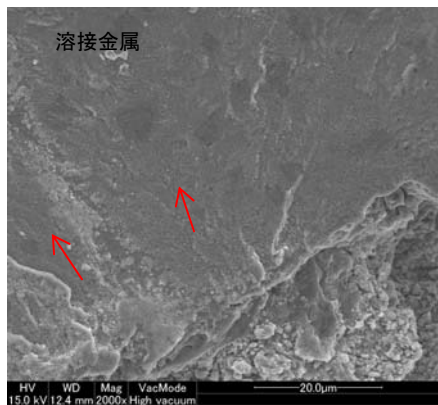
金属調査結果(破面SEM観察)[溶接部割れ①-a]

- ・破面はほぼ平坦であり、粒内割れが認められた。
- ・母材(天板)／溶接金属の境界部付近から天板上面に向かう金属組織の流れ(割れの進展方向に対応)が認められた。
- ・羽毛状の組織、介在物、腐食ピットは認められなかった。

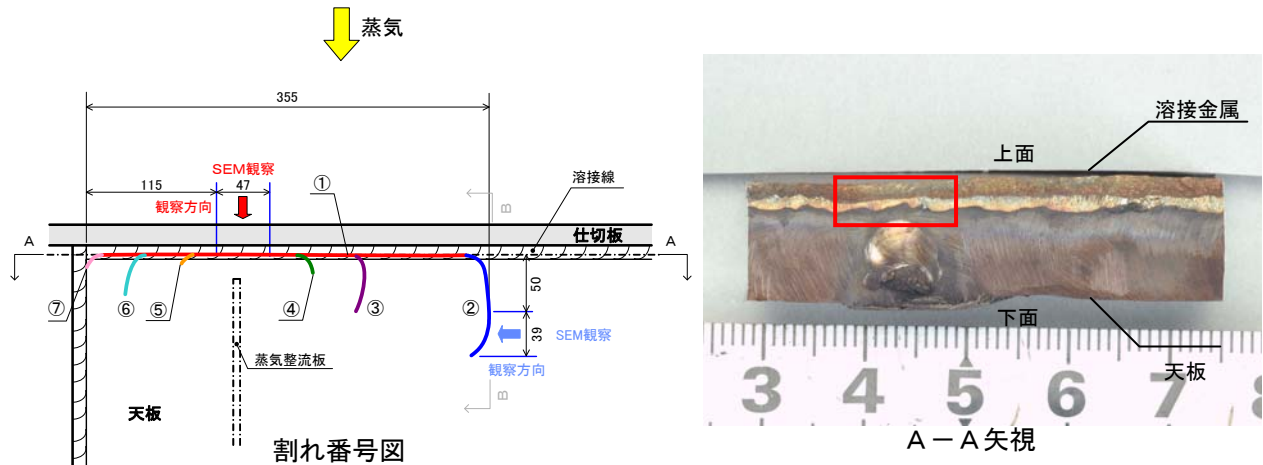
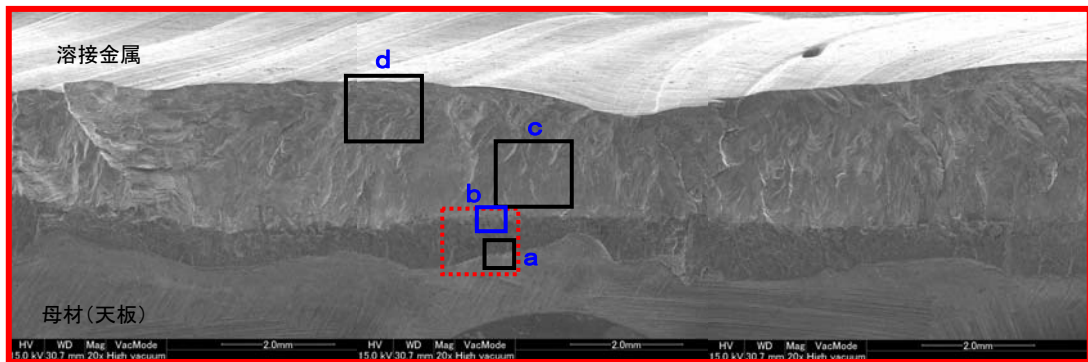
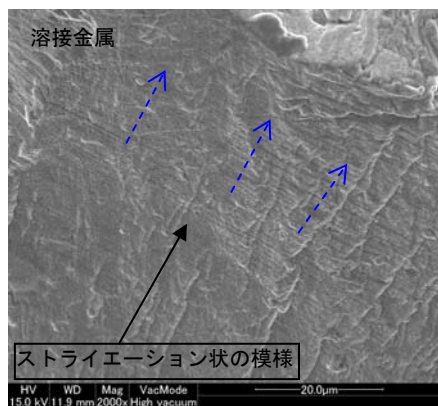
金属調査結果(破面SEM観察)[溶接部割れ①-b]

- ・破面はほぼ平坦であり、粒内割れが認められた。
- ・破面には、疲労破面に特有なストライエーション状の模様が認められた。
- ・破面には、天板上面に向かう金属組織の流れ(割れの進展方向に対応)が認められた。
- ・羽毛状の組織、介在物、腐食ピットは認められなかった。

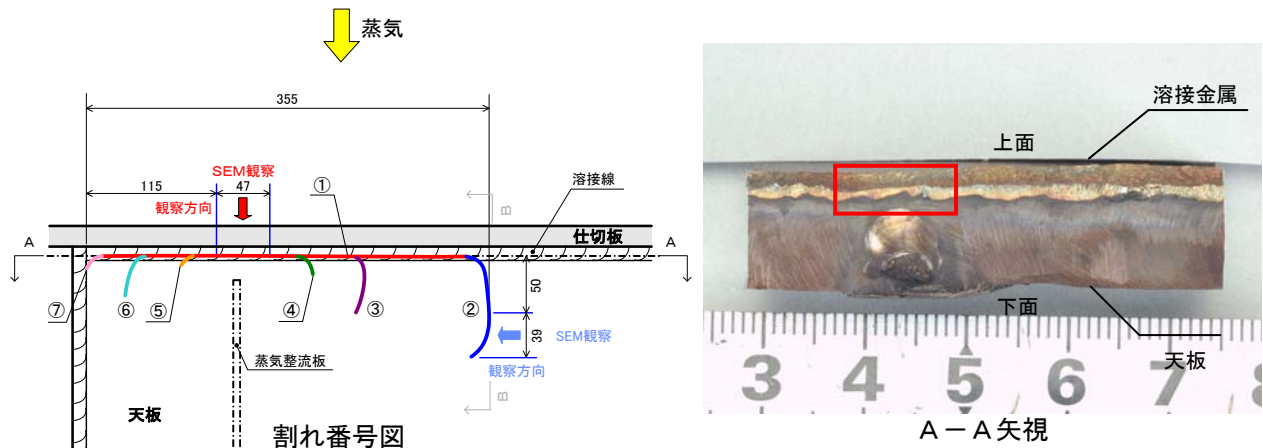
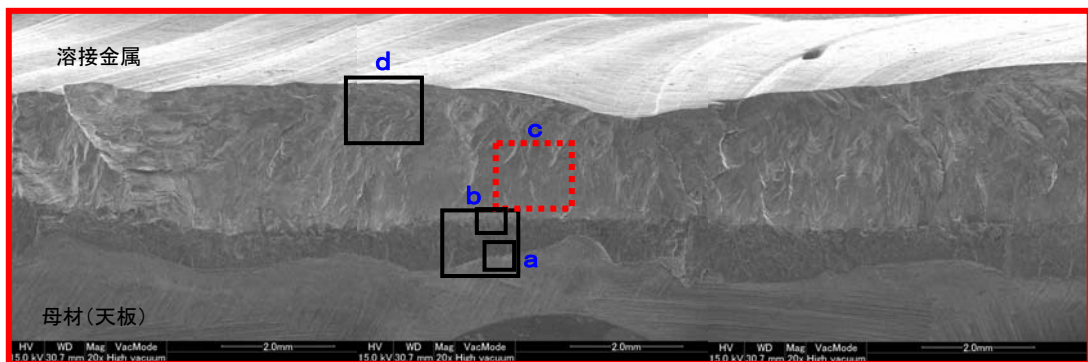
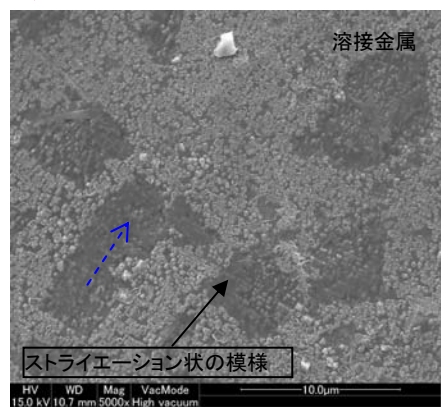
金属調査結果(破面SEM観察)[溶接部割れ①-c]

- ・破面はほぼ平坦であり、粒内割れが認められた。
- ・破面には、天板上面に向かう金属組織の流れ(割れの進展方向に対応)が認められた。
- ・破面には、疲労破面に特有なストライエーション状の模様が認められた。
- ・羽毛状の組織、介在物、腐食ピットは認められなかった。

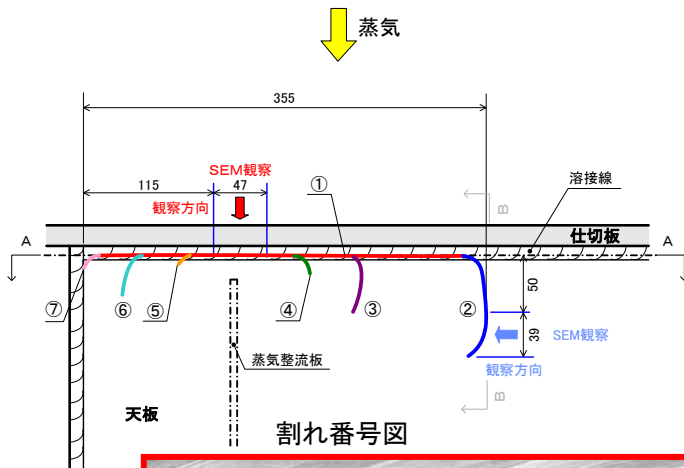
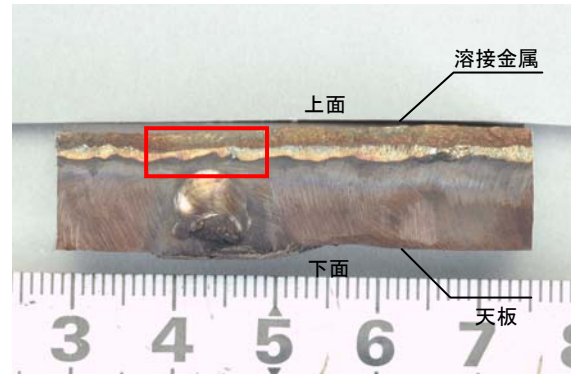
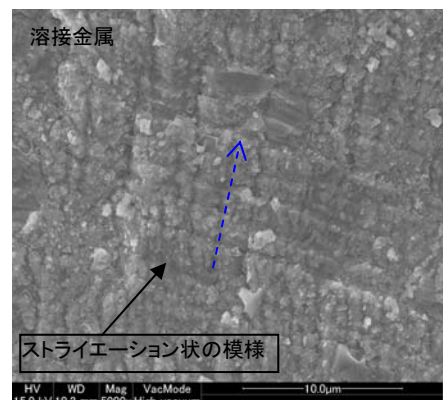
金属調査結果(破面SEM観察)[溶接部割れ①-d]

- ・破面はほぼ平坦であり、粒内割れが認められた。
- ・破面には、天板上面に向かう金属組織の流れ(割れの進展方向に対応)が認められた。
- ・破面には、疲労破面に特有なストライエーション状の様相が認められた。
- ・羽毛状の組織、介在物、腐食ピット及び溶接金属表面での材料欠陥は認められなかった。

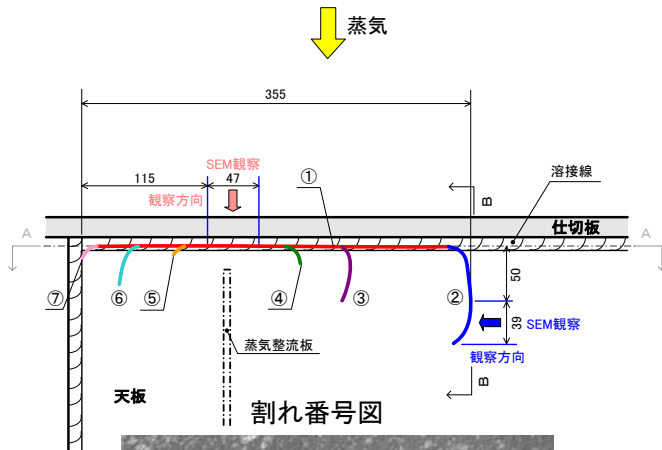
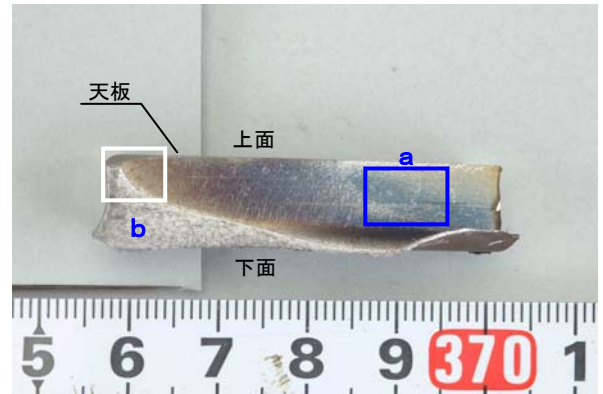
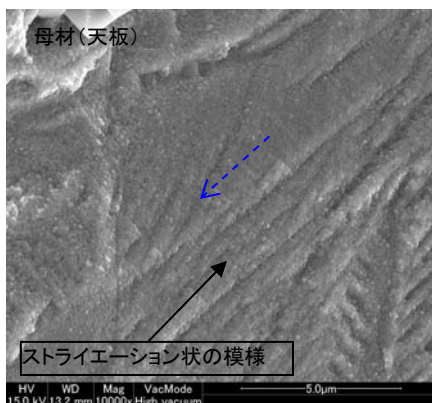
金属調査結果(破面SEM観察)[母材部割れ②-a]

- ・破面は平坦であり、粒内割れが認められた。
- ・破面には、天板上面から下面に向かう金属組織の流れ(割れの進展方向に対応)が認められた。
- ・破面には、疲労破面に特有なストライエーション状の模様が認められた。
- ・羽毛状の組織、介在物、腐食ピットは認められなかった。

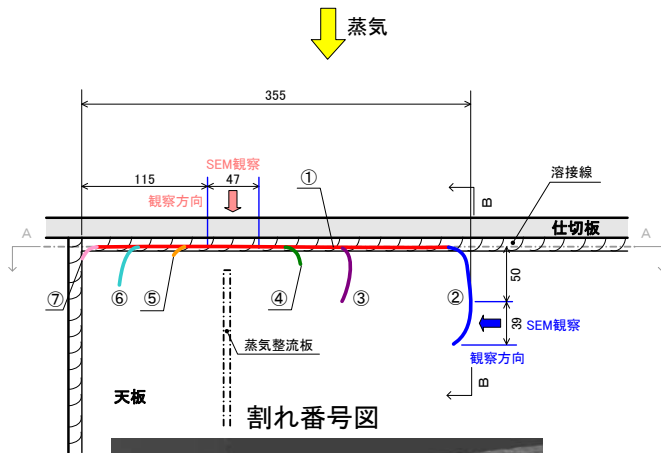
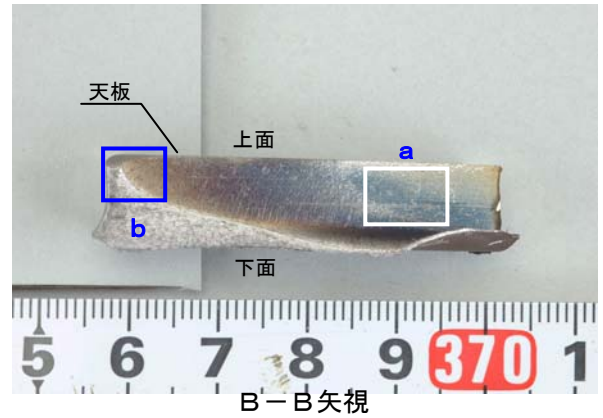
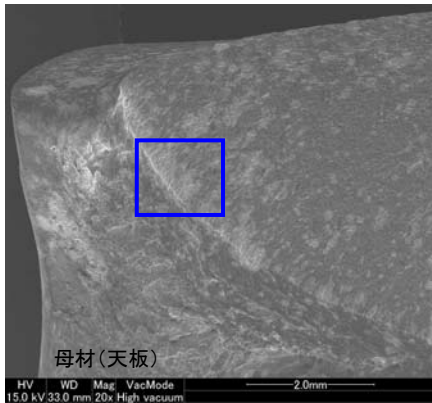
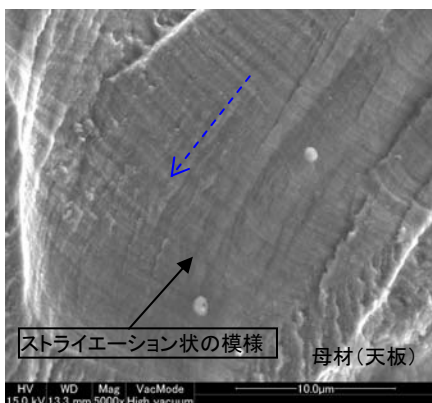
金属調査結果(破面SEM観察)[母材部割れ②-b]

- ・破面は平坦であり、粒内割れが認められた。
- ・破面には、天板上面から下面に向かう金属組織の流れ(割れの進展方向に対応)が認められた。
- ・破面には、疲労破面に特有なストライエーション状の模様が認められた。
- ・羽毛状の組織、介在物、腐食ピット及び天板母材部表面での材料欠陥は認められなかった。

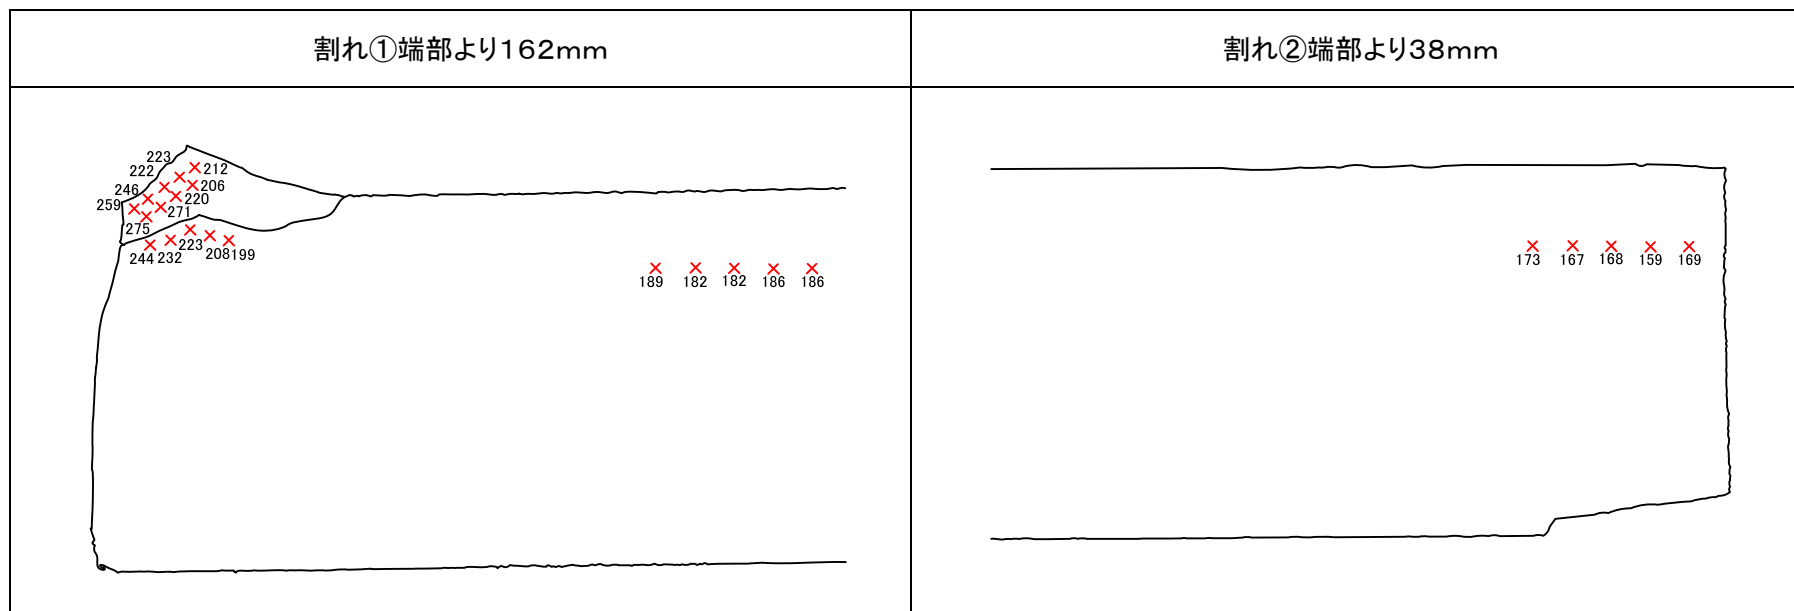
金属調査結果(硬度測定)

- ・母材は、規格値を満足しており問題はなかった。
- ・溶接金属及び熱影響部では、問題となる硬化は認められなかった。

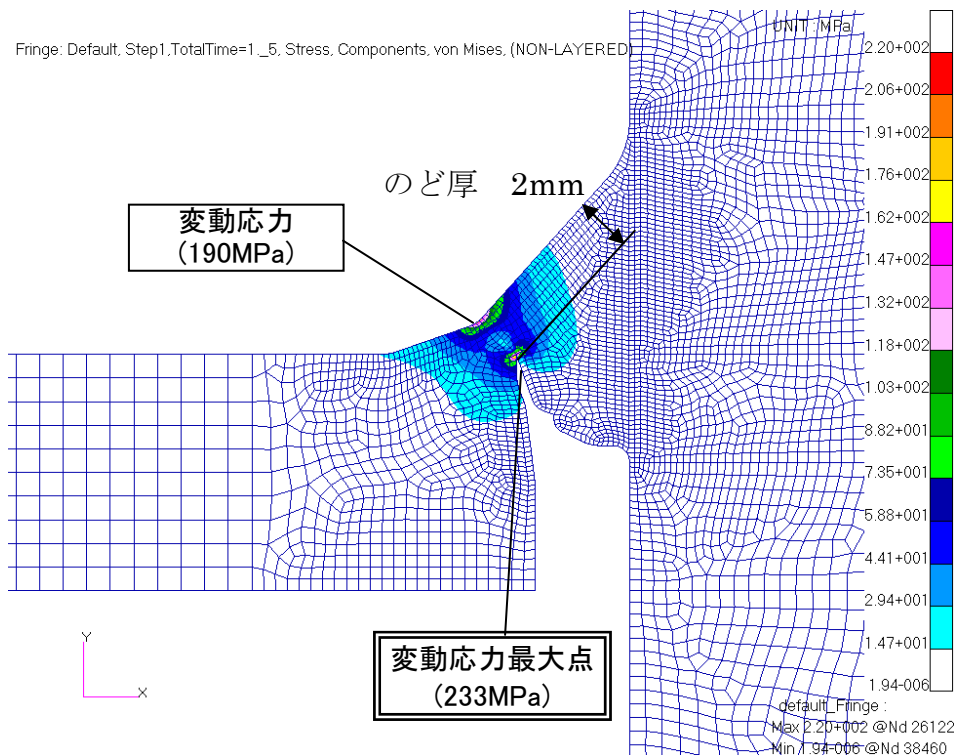
図6 変動応力解析結果

振動応答解析の結果、最も大きな応力が生じた位置 (天板の蒸気入口ノズルから見て右側端面から 137 mm) について、ソリッド要素でモデル化し、汎用構造解析コード (ABAQUS) により算出した。

算出された変動応力は疲労限を上回り、疲労損傷が発生し得ることを確認した。

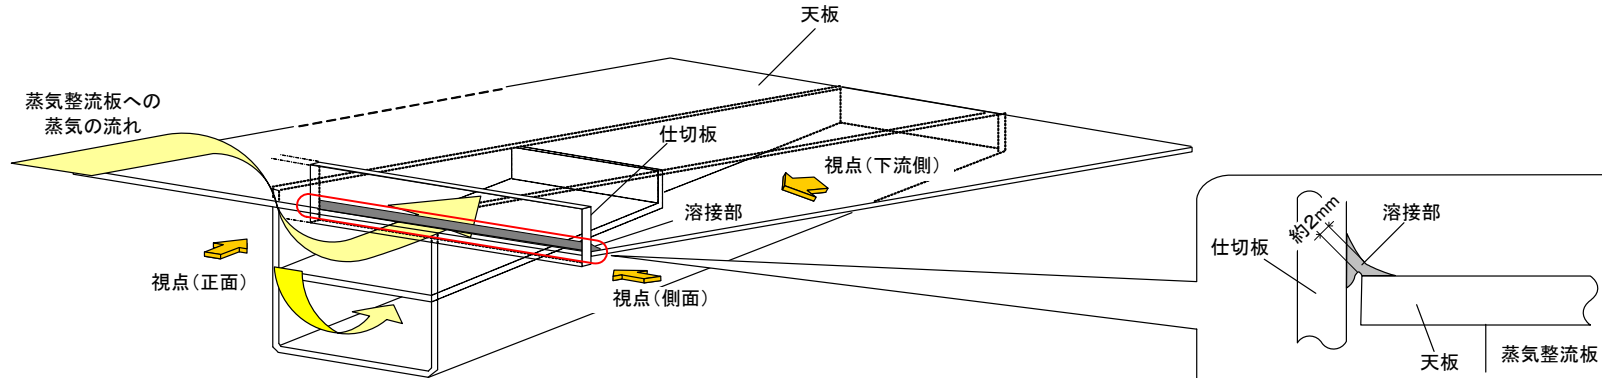
湿分分離加熱器2B事象発生推定メカニズム

のど厚が小さい溶接が施工された。

蒸気の流れによる流体加振力が作用し、天板と仕切板の溶接部に疲労限を上回る変動応力がかかり、割れが発生。

天板と仕切板の溶接部の割れが徐々に進展した。

仕切板と天板の溶接部の割れが広がったため、天板の振動が大きくなり、天板にねじれが生じて、天板に割れが生じた。
