伊方発電所第1号機 制御棒動作試験中の不具合
他1件に係る報告書の提出について

伊方発電所第1号機

制御棒動作試験中の不具合について

平成20年 4月
四国電力株式会社

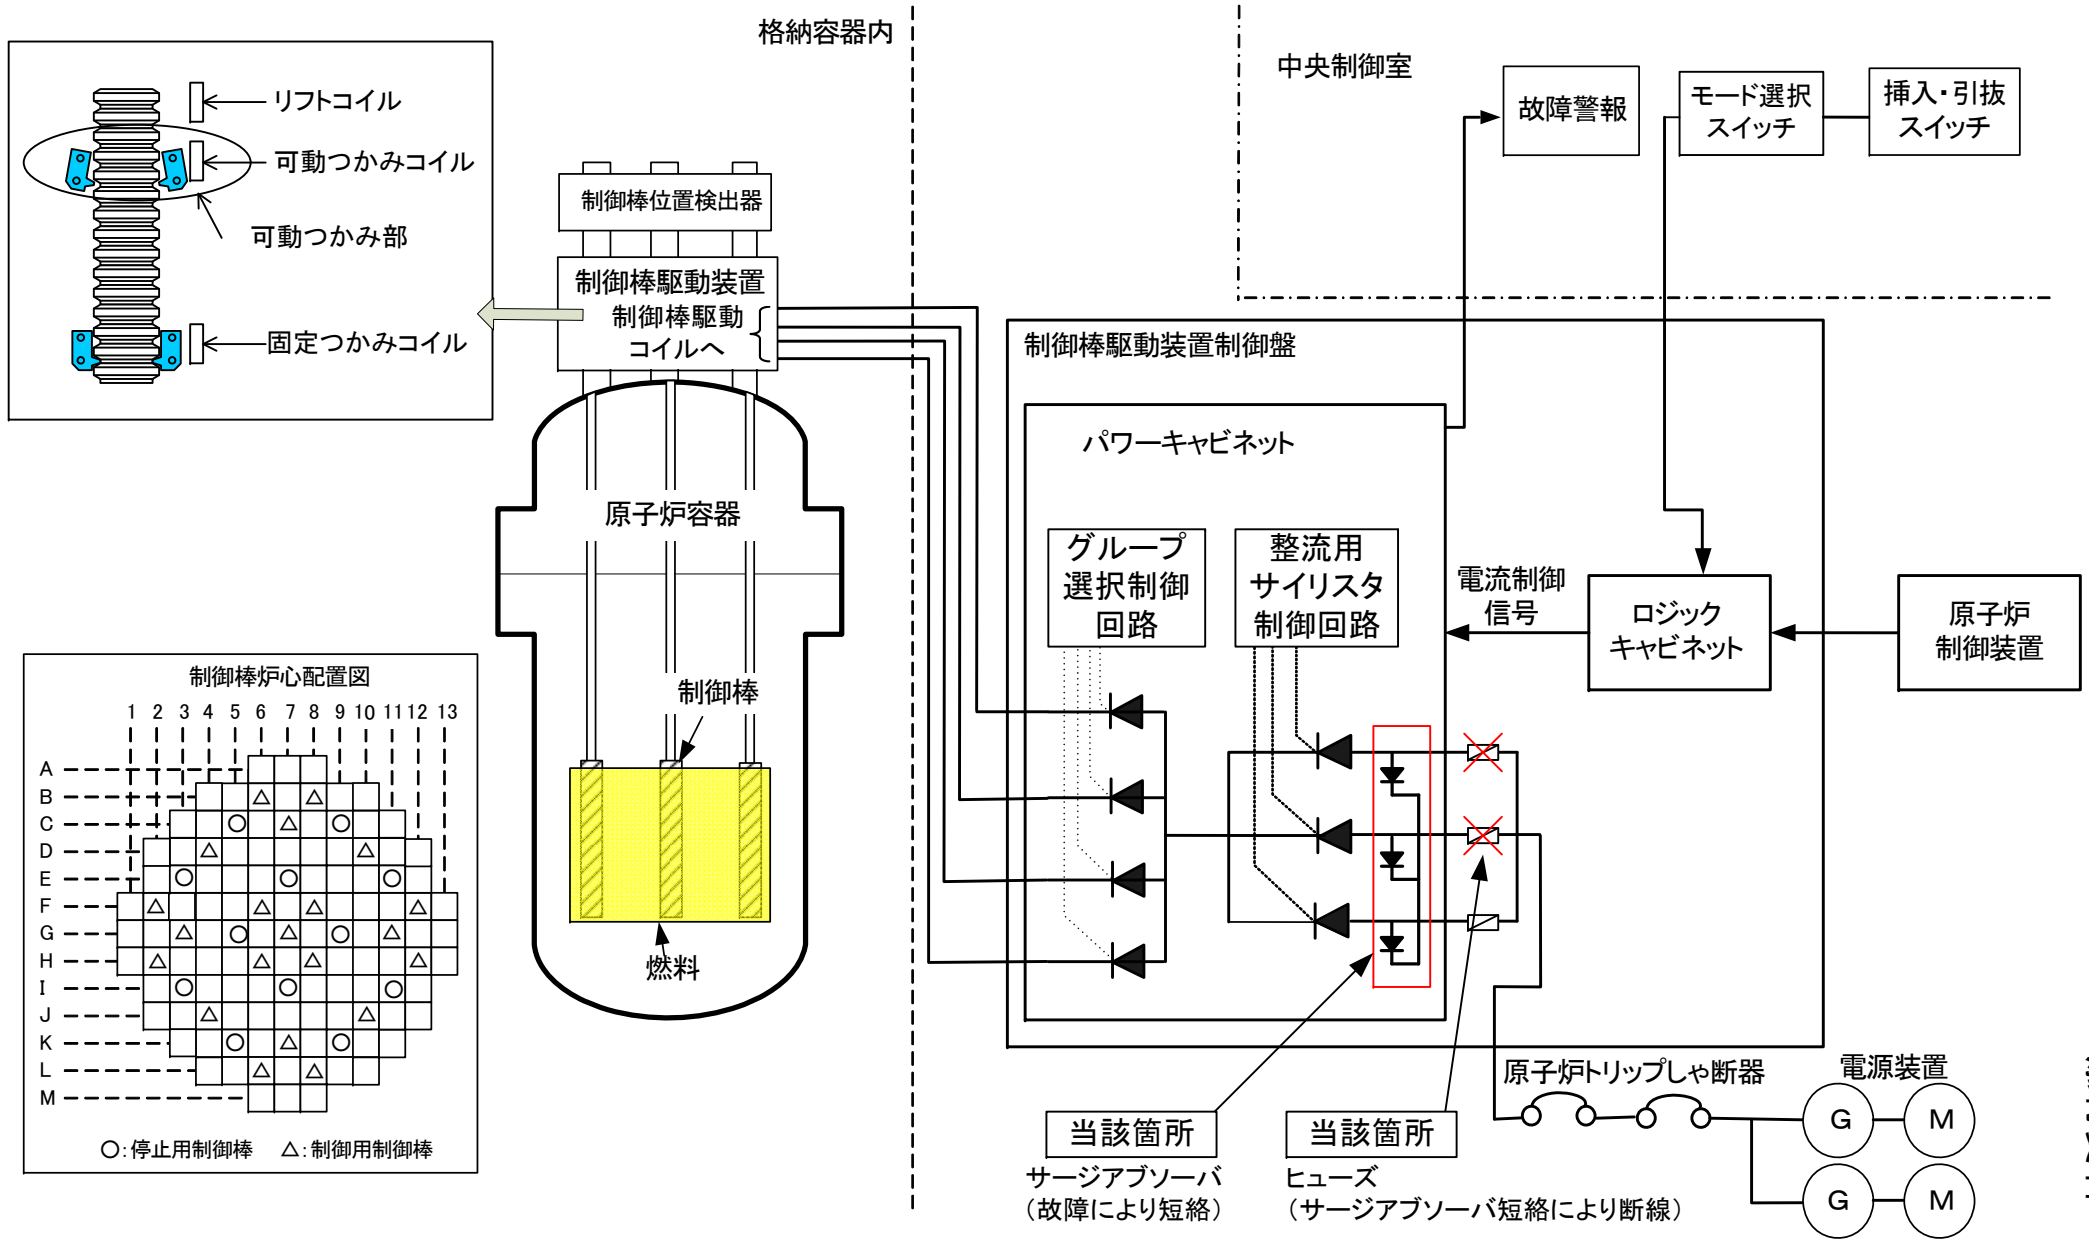
伊方1号機 制御棒駆動回路 概要図

制御棒動作前に制御棒駆動回路健全性確認のため、制御棒運転モード選択スイッチ（以下「モード選択スイッチ」と記載）を操作していたところ、「制御棒駆動回路ロック」警報が発信した。このため制御棒駆動回路を確認したところ、操作対象でない制御棒のリフトコイルに電流が流れていることを示す「グループ選択エラーランプ」がパワーキャビネット1BDリフトコイル制御回路に点灯していた。

リフトコイル電流値を測定したところ、制御棒が動作していないときは0 Aであるべきところ、4.9 Aを示していた。

次に電源波形を測定したところ、A, B, C各相とも波形について異常はなかったものの、位相が3相とも同じであった。(正常時は120度ずつずれた位相となる)

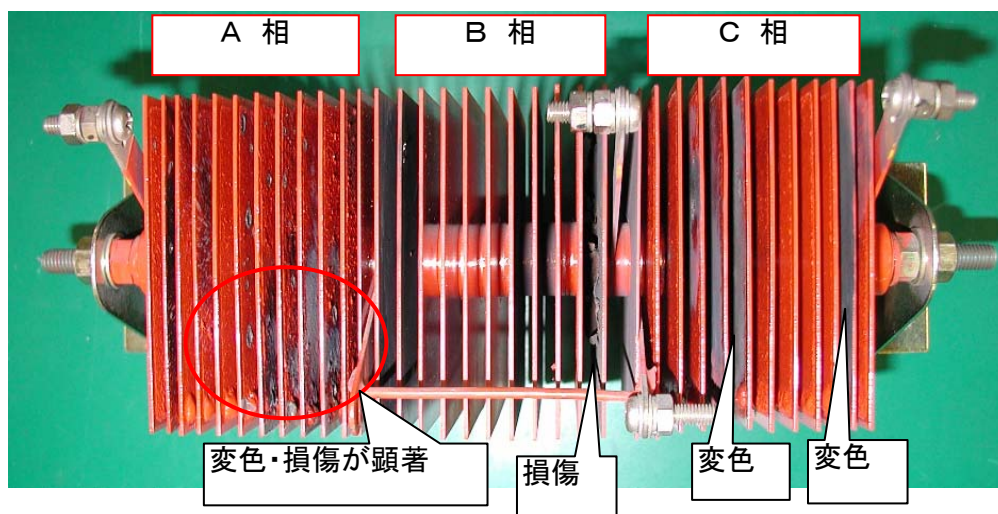
伊方1号機 制御棒駆動回路 パワーキャビネット1BD
リフトコイル サージアブソーバの状況

パワーキャビネット1BDリフトコイル制御回路内のサージアブソーバについて外観点検を実施したところ、表面塗装のはがれやサージアブソーバ周辺部に焦げたような変色が見られた。このことから、大電流が一時的に流れた可能性が考えられるため、盤から取り外して点検したところ、3相ともアノード(陽極)－カソード(陰極)間はほぼ短絡状態であり、本来のダイオード特性(アノードに－、カソードに＋を印加しても電流はほとんど流れない特性)を有していなかった。

当該サージアブソーバはA,B,C各相のダイオードが一体となった構造であるが、A相の損傷が最も激しかったことから、最初にA相に短絡が起り、短絡による熱が他の相にも伝達された結果、B,C相についても損傷し短絡状態となったと考えられる。

なお、A相が短絡した原因については、損傷が激しく詳細に調査することができなかった。

当該型式のサージアブソーバの平均寿命は、素子温度60℃の状態では30年以上使用可能であることが知られているが、実際の素子温度は40℃未満であることから、実力的な寿命は30年よりもかなり長い（正確な寿命評価は困難だが、寿命計算式を用いた単純計算では100年を超える）と考えられる。また、当該サージアブソーバは通電開始から31年経過して故障したが、これまで他社を含めて故障した実績はないことから、当該サージアブソーバは予想される寿命よりもかなり早い段階で故障しており、製造時の不具合等により寿命が通常のものより短いものであったため故障したと考えられる。

当該サージアブソーバは、他のサージアブソーバよりも寿命が短いものであったことから、これまでの通電により漏れ電流*5が上昇して温度が高くなり、さらに温度上昇により劣化が加速度的に進み、ついには短絡故障したと考えられる。

今回の事象は、当該サージアブソーバが他のサージアブソーバよりも寿命が短いものであったために、これまでの通電によって漏れ電流が上昇して温度が高くなった結果、短絡故障した。このためパワーキャビネット1BDリフトコイル制御回路の3相電源回路が相間短絡状態となり、過大な電流が流れた結果、ヒューズが断線したものと推定される。

(1) 短絡故障したサージアブソーバとヒューズ(A, B, C相とも)を代替品に取り替えるとともに、各部のデータ測定等により制御棒駆動回路の健全性を確認した。

(4) 1, 2号機制御棒駆動回路に使用している全てのサージアブソーバについて、至近定検で取替を行うとともに今後は定期的な取替を行う。
