伊方発電所第2号機 原子炉補機冷却水ポンプ入口弁カバーのひび割れ
他3件に係る報告書の提出について

伊方発電所第2号機

原子炉補機冷却水ポンプ入口弁カバーの

ひび割れについて

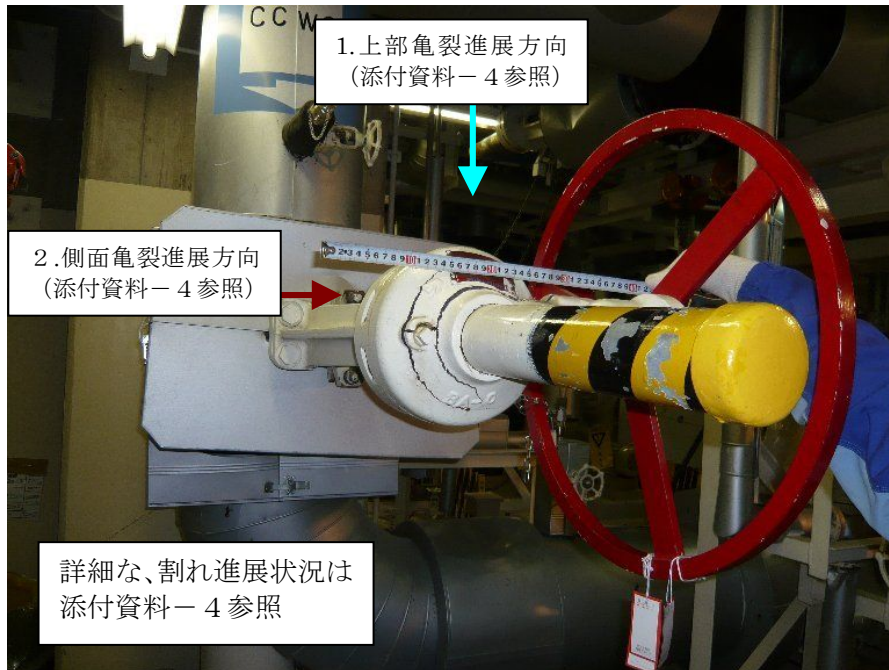
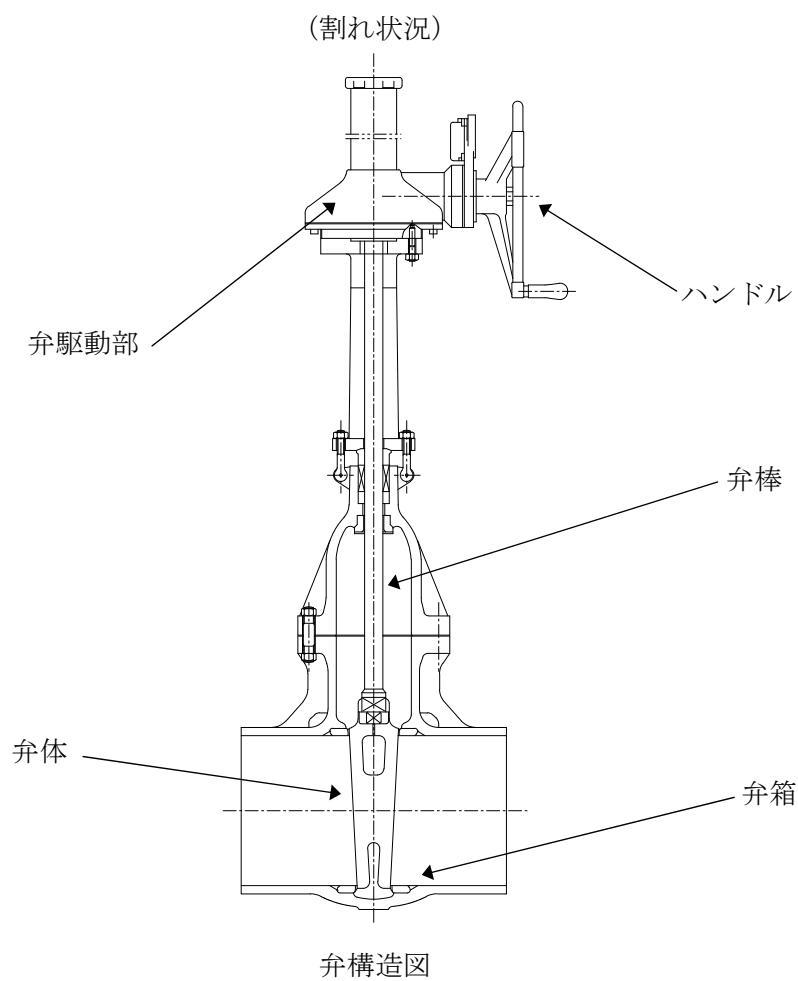
当該部ひび割れ状況

駆動部取り外し前に駆動部カバーの目視点検を実施した結果、当該カバーの円周方向に約35cmの割れが2箇所確認された。

なお、打根跡、変形、腐食減肉等の異常は認められなかった。

(1) 駆動部を新品に取替えた。

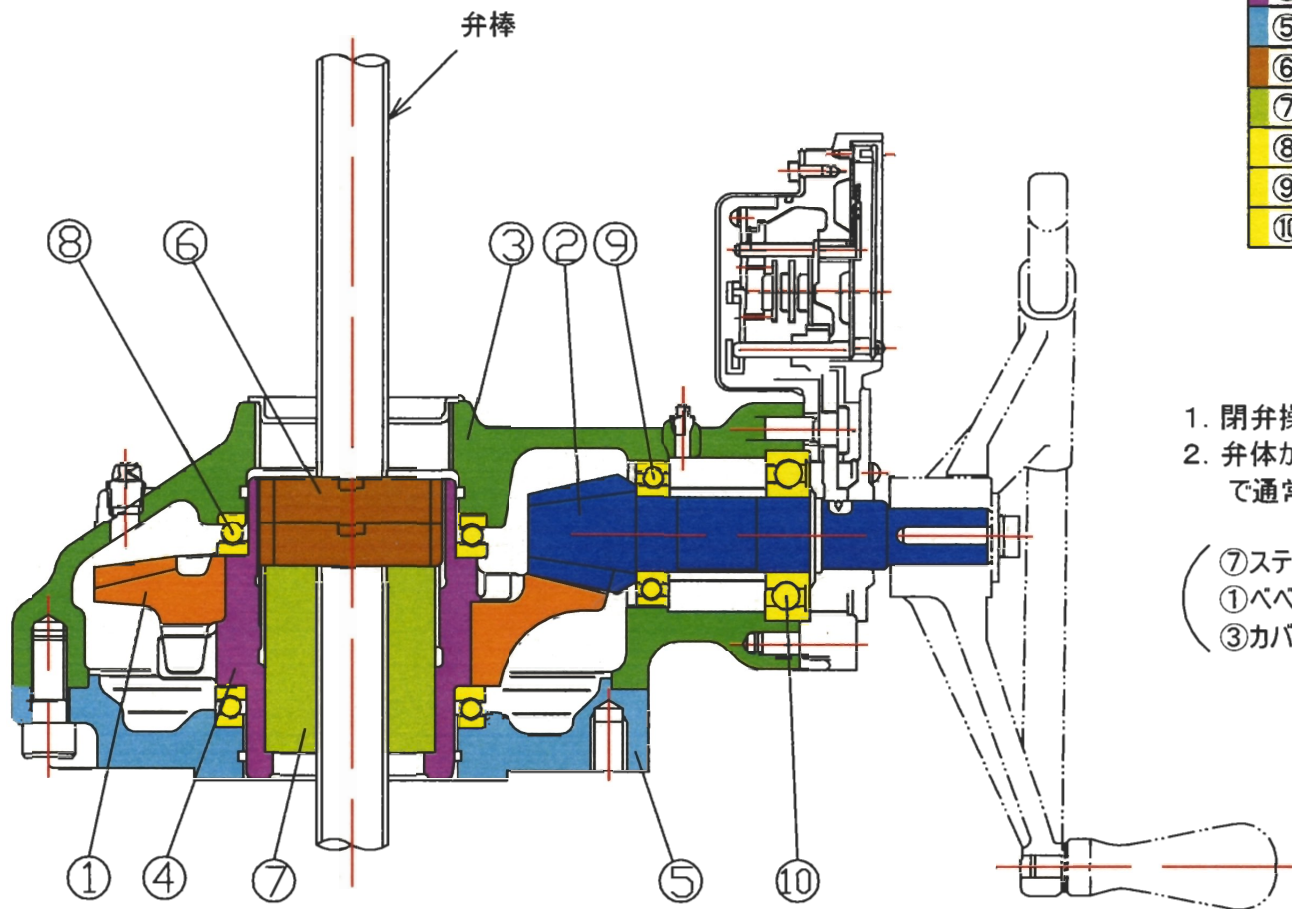
添付資料－ 3 駆動部概略構造図

ひび割れの状態を目視で観察したところ、割れは応力集中の大きいカバー本体とハンドル軸(②ベベルピニオン)のベアリング穴との交差部(弁閉操作時の反力を⑨⑩ベアリングで受ける部位)が起点であり、カバー円周方向に進展していた。

ことから、2名による弁閉操作時に過大なスラスト力が駆動部上方への反力として作用し、応力集中部となるカバー本体とハンドル軸（②ベベルピニオン）のベアリング穴との交差部（弁閉操作時の反力を⑨⑩ベアリングで受ける部位）を起点として駆動部カバーにひび割れが生じたものと推定される。

1. 閉弁操作をすると⑦に上向き力がかかる。
2. 弁体が弁座に着座し、更に増し締めを行うと次の順序で通常より大きな上向き力がカバーに作用する。

(⑦ステムナット→⑥ロックナット→④ドライブスリーブ→
 ①ベベルギア→②ベベルピニオン→⑧～⑩ベアリング→
 ③カバー)

(3) 弁閉止操作のスラスト力の測定結果から、1名による最大の閉操作スラスト力は約60kNであり、メーカー仕様許容値約100kNを十分下回っていることから、今回の原因となった2名による最終締め付けを行わないようにするとともに、同型弁操作後には駆動部全体を確認するよう「最終締め付けは1人で実施する。操作後は、駆動部全体を確認のこと」と注意銘板を1～3号機の同型弁について取り付ける。

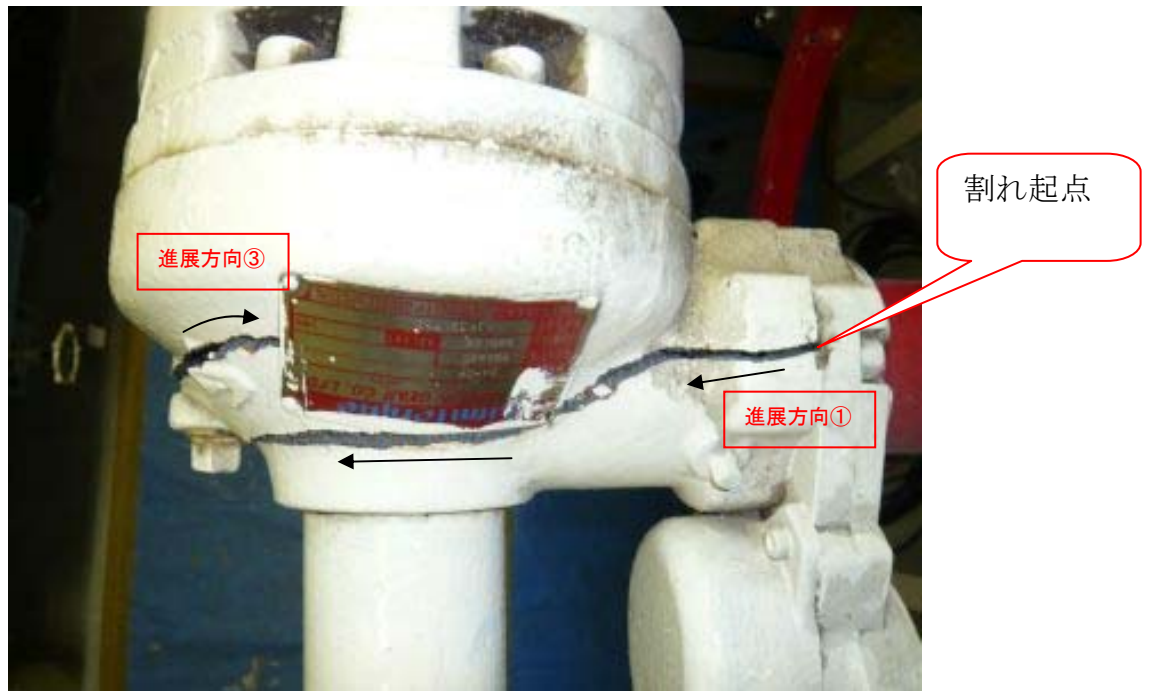
1. 上部亀裂進展方向

また、ひびの断面は製造時の鑄造欠陥などはなかった。

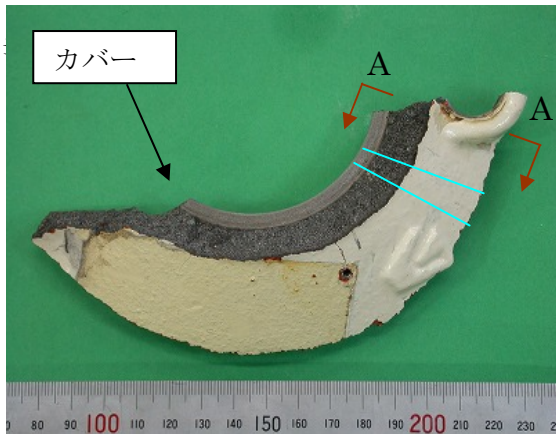
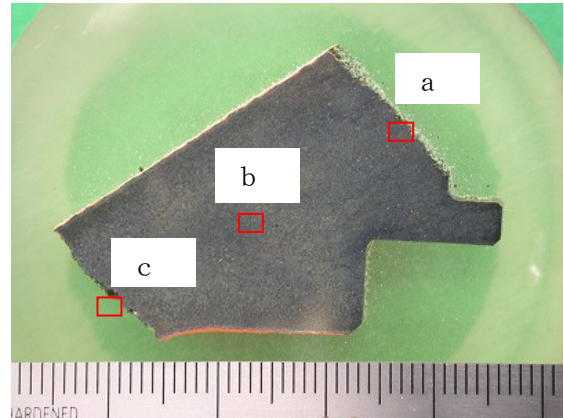
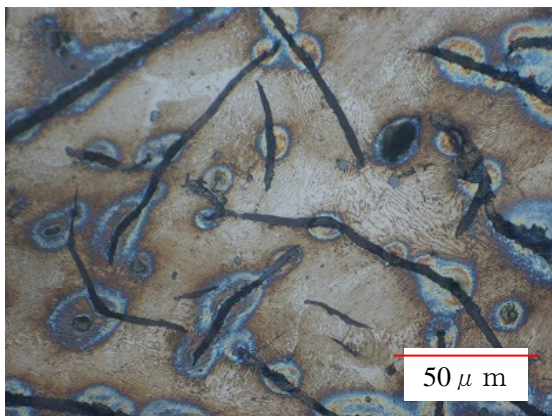
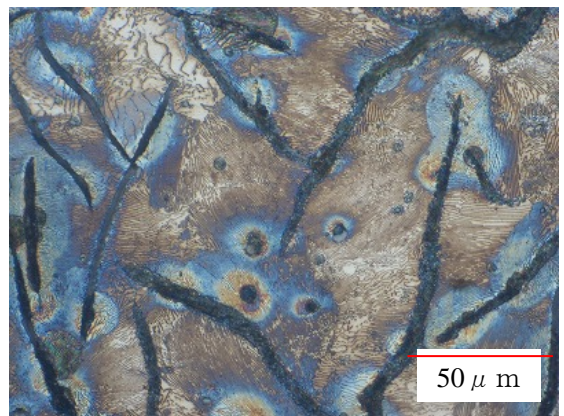
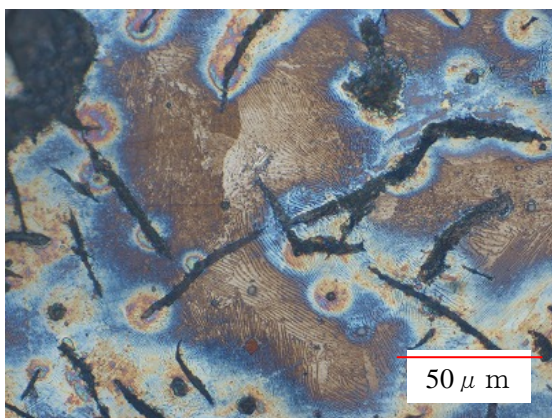
金属調査結果（断面ミクロ観察）

ひび割れの破面を顕微鏡により観察したところ、組織はパーライト地に片状黒鉛が分布する一般的な鑄鉄の組織であり、異常なかった。

損傷品の断面サンプルを採取し、金属顕微鏡でマイクロ組織観察を行った結果、組織はパーライト地に片状黒鉛が分布する一般的な組織であり、異常は認められなかった。

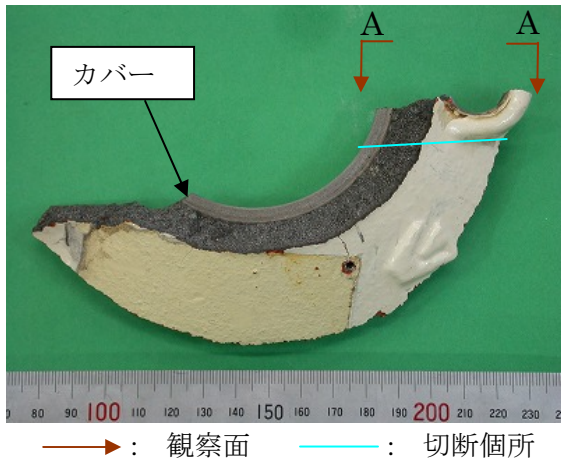
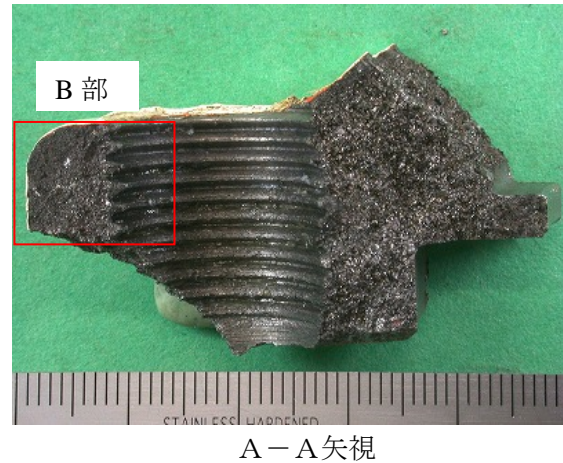
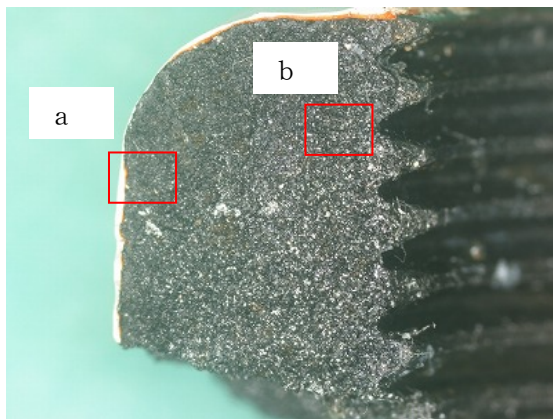
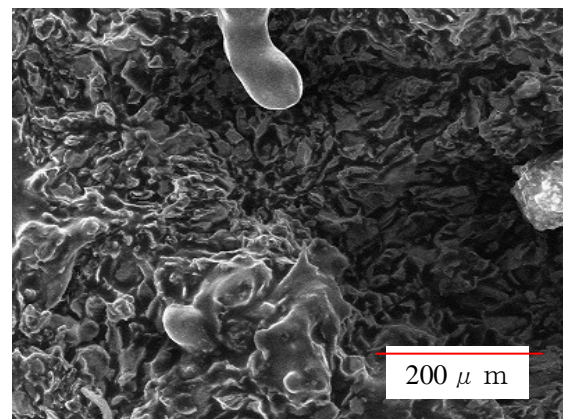
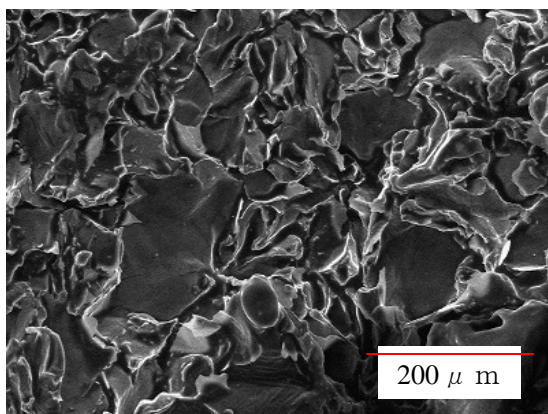
金属調査結果（SEM観察）

破面をSEM(走査型電子顕微鏡)により観察したところ、いずれの部位でも破面は静的な破壊で生じる黒鉛片の剥離面であり、脆性的な破面であった。

代表として、プラグボルト付近の破面をSEM観察した結果、いずれの部位でも破面は静的な破壊で生じる黒鉛片の剥離面であり、ストライエーション（疲労）やディンプル（延性破壊）破面は認められなかった。
