伊方発電所第2号機 原子炉補機冷却水ポンプ入口弁カバーのひび割れ
他3件に係る報告書の提出について

伊方発電所第1号機
非常用ディーゼル発電機
シリンダ注油器の不具合について

平成20年5月

四国電力株式会社

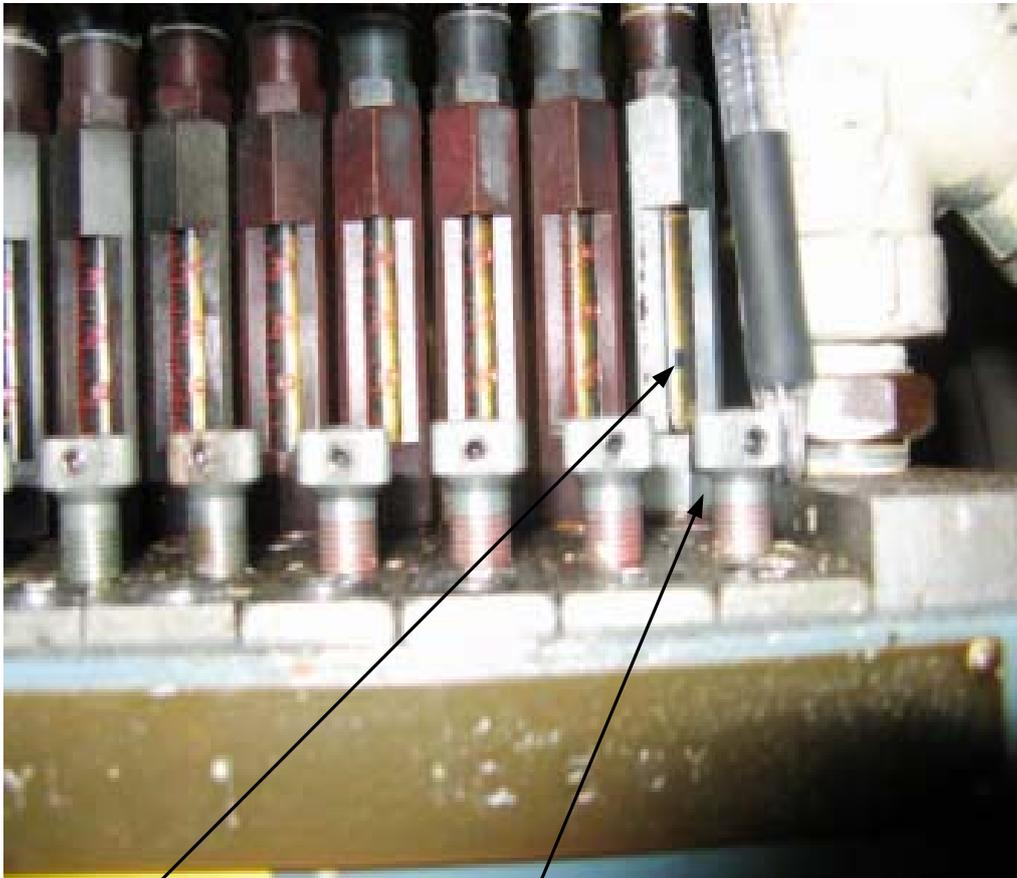
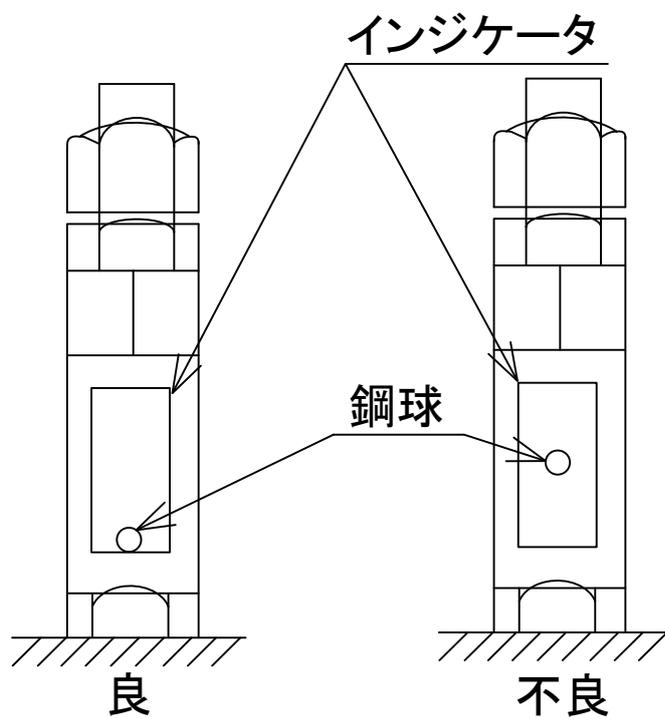
NO. 5シリンダ注油器の不具合状況

シリンダ注油器ポンプエレメントを点検した結果、No. 5シリンダへ潤滑油を供給する4台のシリンダ注油器ポンプエレメントの内、1台のポンプエレメントのインジケータ鋼球の位置が上昇した状態となっており、当該ポンプエレメントの不具合が考えられたため、予備品に取替えを実施した。

当該シリンダ注油器ポンプエレメントのインジケータ内の鋼球が上昇した状態で、同ポンプエレメントの油量調整ネジを開状態から全閉状態にするとインジケータ鋼球が降下したことから実際に油の流れがあり、当該シリンダ注油器ポンプエレメントの逆止弁機能^{*2}が低下していることが確認された。（添付資料-1、2）

インジェクタ内の鋼球が上昇

（1） 当該シリンダ注油器ポンプエレメント一式を予備品と取替えた。

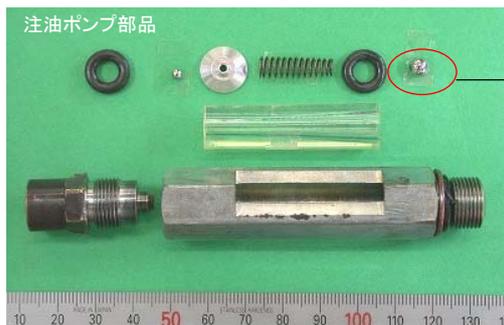
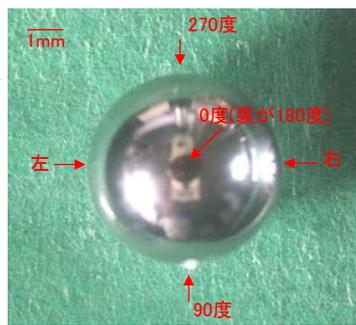
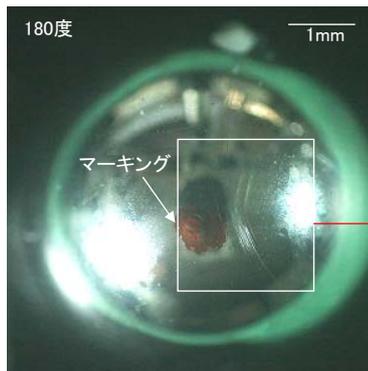
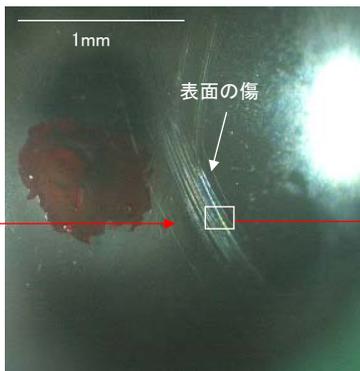
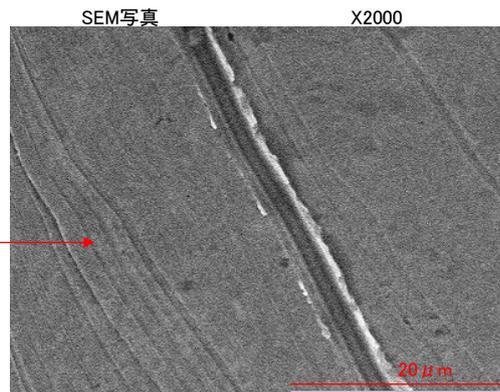
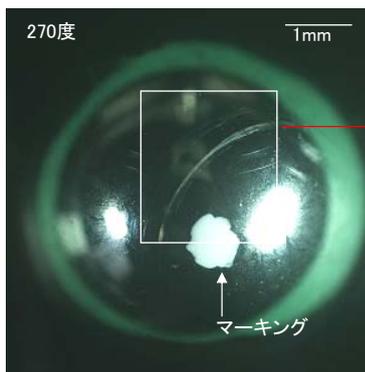
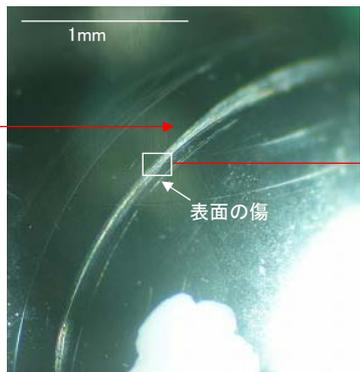
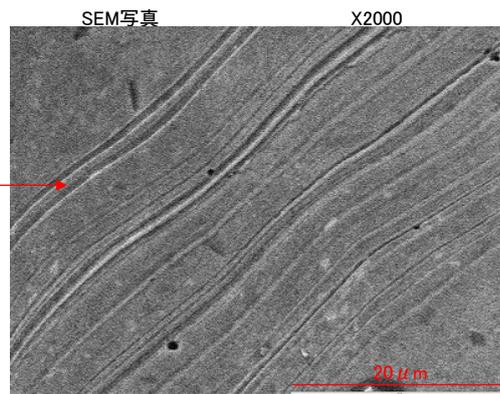
吐出口鋼球外観マイクロ調査結果

当該シリンダ注油器ポンプエレメントの逆止弁部を顕微鏡にて拡大観察した結果、吐出口鋼球表面に溝状の傷（幅 $2\mu\text{m}$ 、深さ $1\sim 0.5\mu\text{m}$ 程度）が数箇所、吐出口シート面にも円周方向に広がりのある傷（深さ $1\sim 3\mu\text{m}$ 程度）があることが確認された。なお、吐出口スプリングには変形、摩耗等の異常は認められなかった。

当該シリンダ注油器ポンプエレメントの逆止弁を構成している吐出口鋼球と吐出口シート面との接触面が、長期間の摩擦運動の繰り返しにより摩耗し細かい傷が発生することにより、逆止弁としてのシール性能が劣化したため、シリンダ油サービスタンクとの位置差による油の流れが生じ、インジケータ内の鋼球が上昇したものと推定される。

（2） 1号機、2号機、3号機について、毎定検時に全シリンダ注油器ポンプエレメント逆止弁部の液圧漏えい試験を新たに実施するとともに、シリンダ注油器ポンプエレメントの計画的な分解点検時にはインジケータ部も分解点検することとし、それらの結果をもとにインジケータ部の取替えの要否を判断する。また、その旨を作業要領書に反映する。
