伊方 1 号機湿分分離加熱器 1 A の蒸気噴出口の割れについて(第 2 報)

20 . 5 . 7

原子力安全対策推進監  
(内線 2352)

# 1号機湿分分離加熱器1A～1D蒸気噴出口割れ箇所図

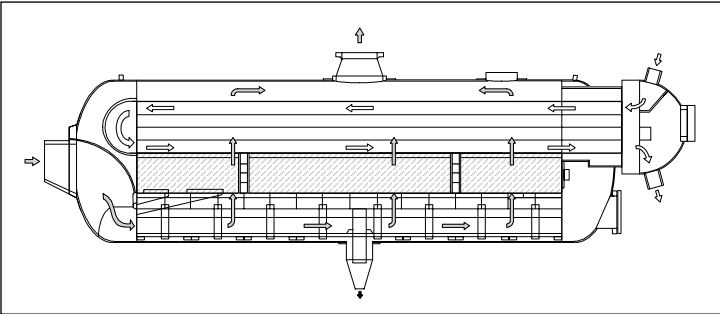
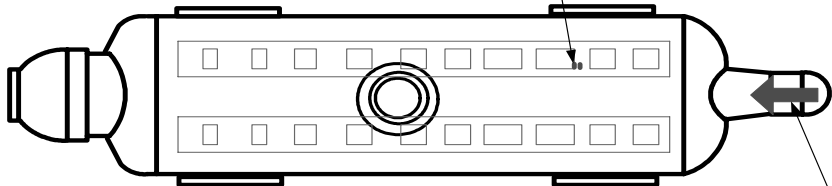
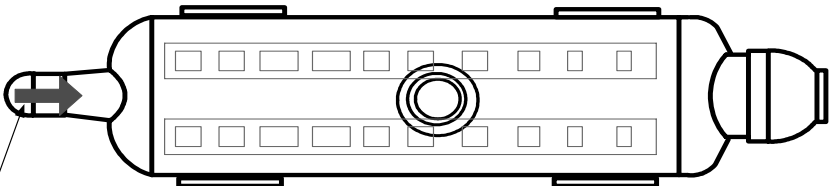
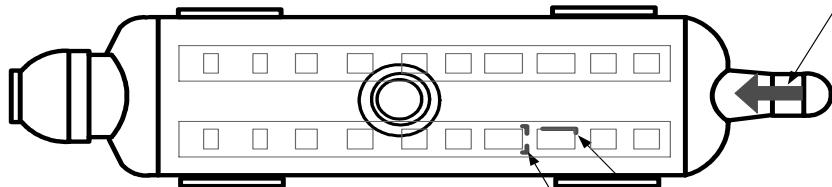
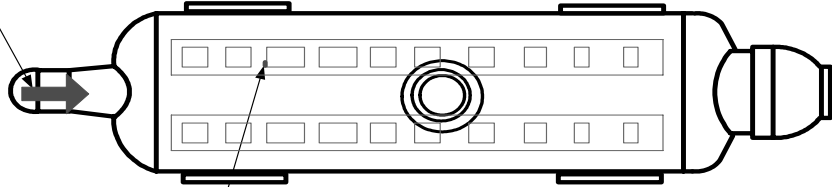
- その後、当該蒸気噴出口については、原因調査のため工場に搬出した。
- 当該以外のすべての蒸気噴出口 (79 個) の溶接部の浸透探傷検査などを行ったところ、湿分分離加熱器 1 A の 1 個 (海側の蒸気入口から 4 番目の蒸気噴出口に 2 箇所)、1 B・1 C の各 1 個 (共に山側の蒸気入口から 3 番目の蒸気噴出口で 1 B に 2 箇所、1 C に 1 箇所) の合計 3 個の蒸気噴出口に 5 箇所の割れがあることを確認した。
- 上記 3 個の蒸気噴出口を工場に搬出し、割れの原因を調査するとともに、今後引き続き、湿分分離加熱器の溶接部の総点検を実施する。
- 本事象による環境への放射能の影響はない。

B号機No.3蒸気噴出口(山側): 2箇所(約2cm、約0.5cm)

A号機No.4蒸気噴出口(海側): 2箇所(約12cm、約14cm)

C号機No.3蒸気噴出口(山側): 1箇所(約2cm)

A号機No.3蒸気噴出口(海側)(4月30日お知らせ済み)
