伊方発電所第2号機 原子炉補機冷却水ポンプ入口弁カバーのひび割れ  
他3件に係る報告書の提出について

伊方発電所第1号機  
制御用空気圧縮機の不調について

平成20年5月  
四国電力株式会社

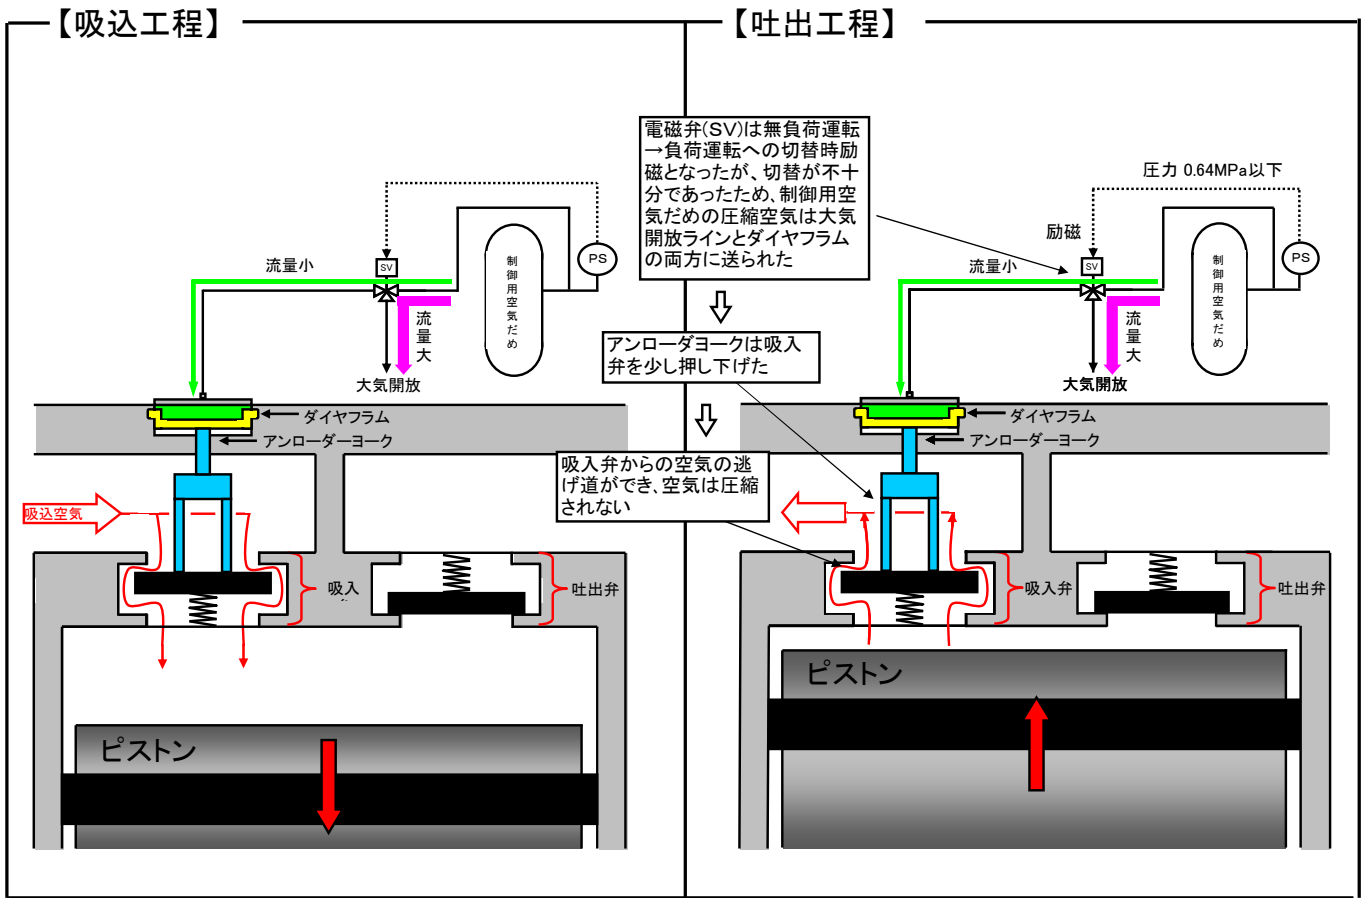
電磁弁動作不良時運転概略図

制御用空気圧縮機 1 A の運転状態を確認したところ、制御用空気圧縮機本体および配管系統に異常はなかったが、当該制御回路に設置している電磁弁の排気口から、通常は連続的に放出されない空気が連続放出されていることを確認した。

当該電磁弁は約2年前の取替以降の繰り返し作動（約80秒に1回動作）によってホルダ脚部にわずかな摺動傷が発生し、負荷運転への電磁弁切替時にその傷がボディの挿入穴に引っかかり中間位置となったため、空気だめ、排気口側、シリンダ吸入弁用ダイヤフラム側の3つの経路が開状態で保持された。このため、吸入弁からの空気の逃げ道ができ、正常に空気を圧縮できなくなったことから、制御用空気の圧力低警報が発信するとともに予備機が自動起動したものと推定される。

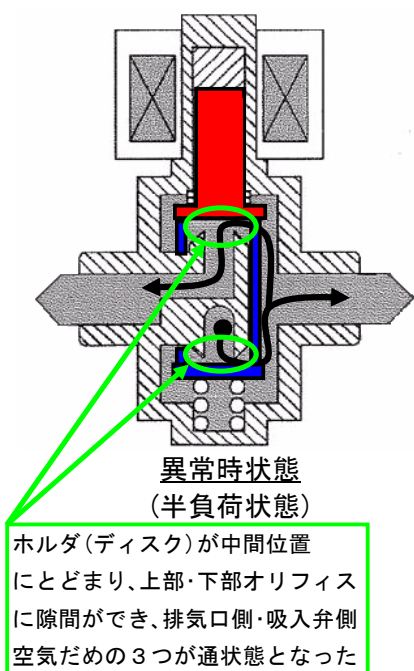
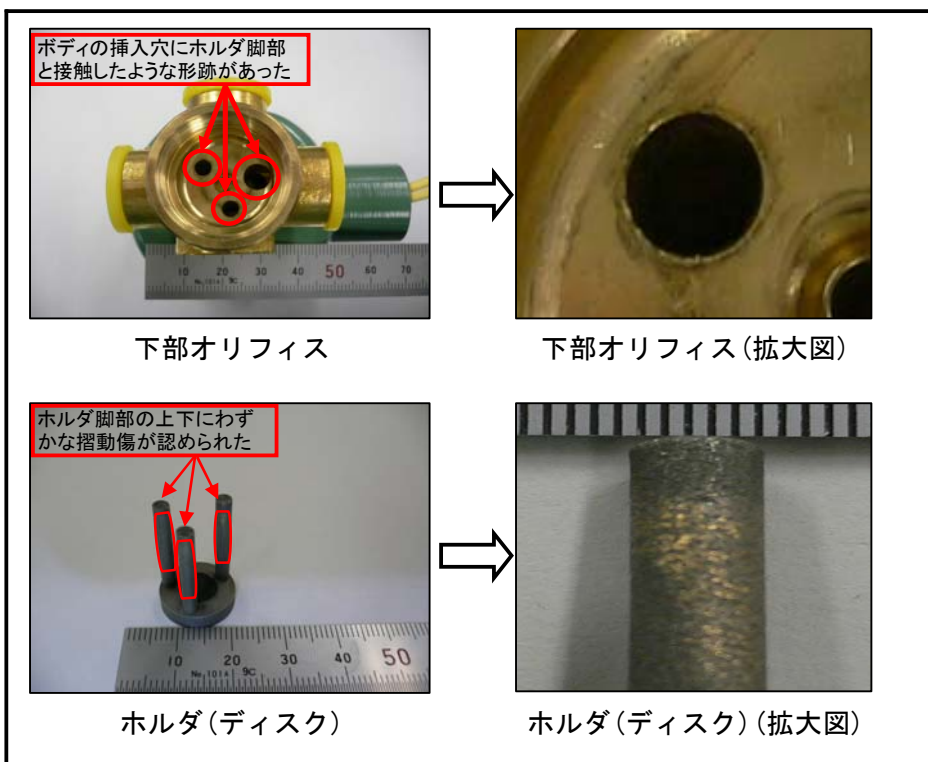
### 動作不良時の電磁弁の動作

#### b. 分解点検を実施した結果、ホルダ脚部の上下にボディとの摺動傷がわずかに認められた。また、ボディ挿入穴にもホルダ脚部と接触したような形跡があった。

ボディの挿入穴にホルダ脚部と接触したような形跡があった

ホルダ脚部の上下にわずかな摺動傷が認められた

ホルダ(ディスク)が中間位置にとどまり、上部・下部オリフィスに隙間ができ、排気口側・吸入弁側空気だめの3つが通状態となった

（1）当該電磁弁を新品に取り替えた。

（2）当該電磁弁の取替周期を2定検毎から毎定検に変更する。
