伊方発電所第2号機 原子炉補機冷却水ポンプ入口弁カバーのひび割れ  
他3件に係る報告書の提出について

エタノールアミン排水処理装置  
ガス吸収塔排気管からの水漏れについて

平成 2 0 年 5 月

伊方発電所 エタノールアミン排水処理装置ガス吸収塔排気管からの水漏れについて

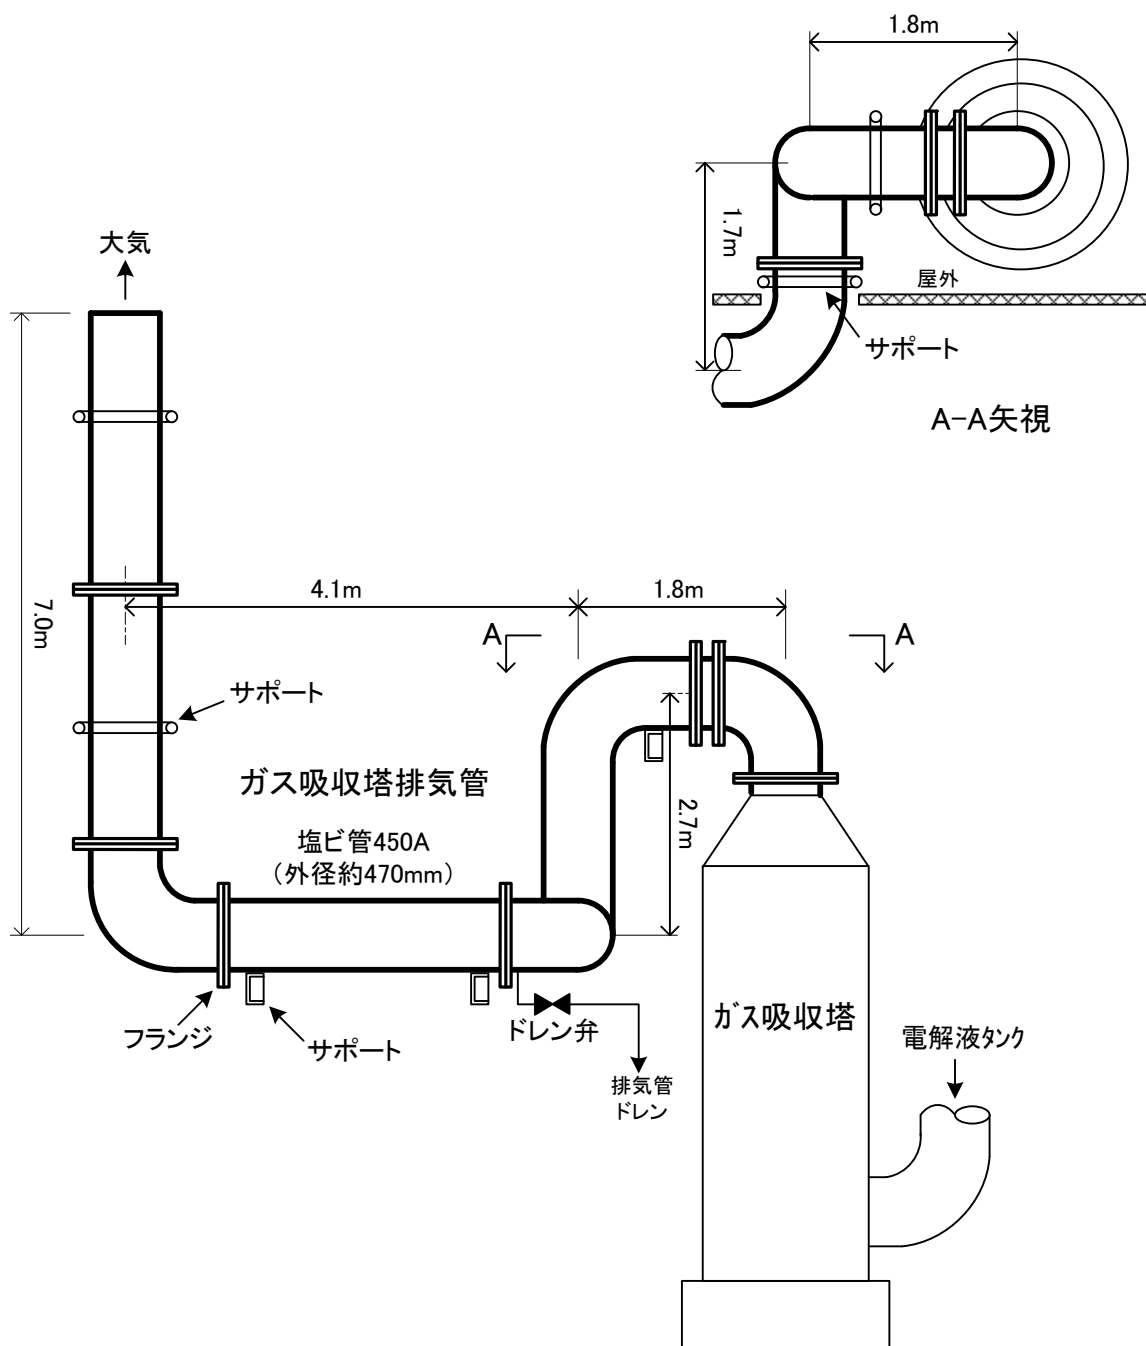
# エタノールアミン排水処理装置 ガス吸収塔排気管概略図

- a. 当該排気管は、エタノールアミン排水処理装置で電気分解する際に発生する塩素系ガスをガス吸収塔により吸着除去した後の排気が流れており、運転中は圧力（大気圧）、温度（常温）とも低いが、ガス吸収塔内の塩素系ガスの吸着除去にはシャワーリング水を用いており、その湿分が排気とともに当該排気管に運ばれ、水平配管部に水が溜まる可能性があった。

なお、ガス吸収塔は、本装置設置後の試運転段階で屋外に追加設置されたものであり、ガス吸収塔出口排気管を当初より設置されていた屋内の当該排気管の水平配管部に接続したため、水平配管部がガス吸収塔出口部より低い構造となっていた。

- b. 当該排気管の水平配管部には、溜まり水を抜くためのドレン弁が設置されているが、運転中は「閉」運用となっており、また、定期的にドレン弁を「開」として、溜まり水を抜く運用とはなっていなかった。

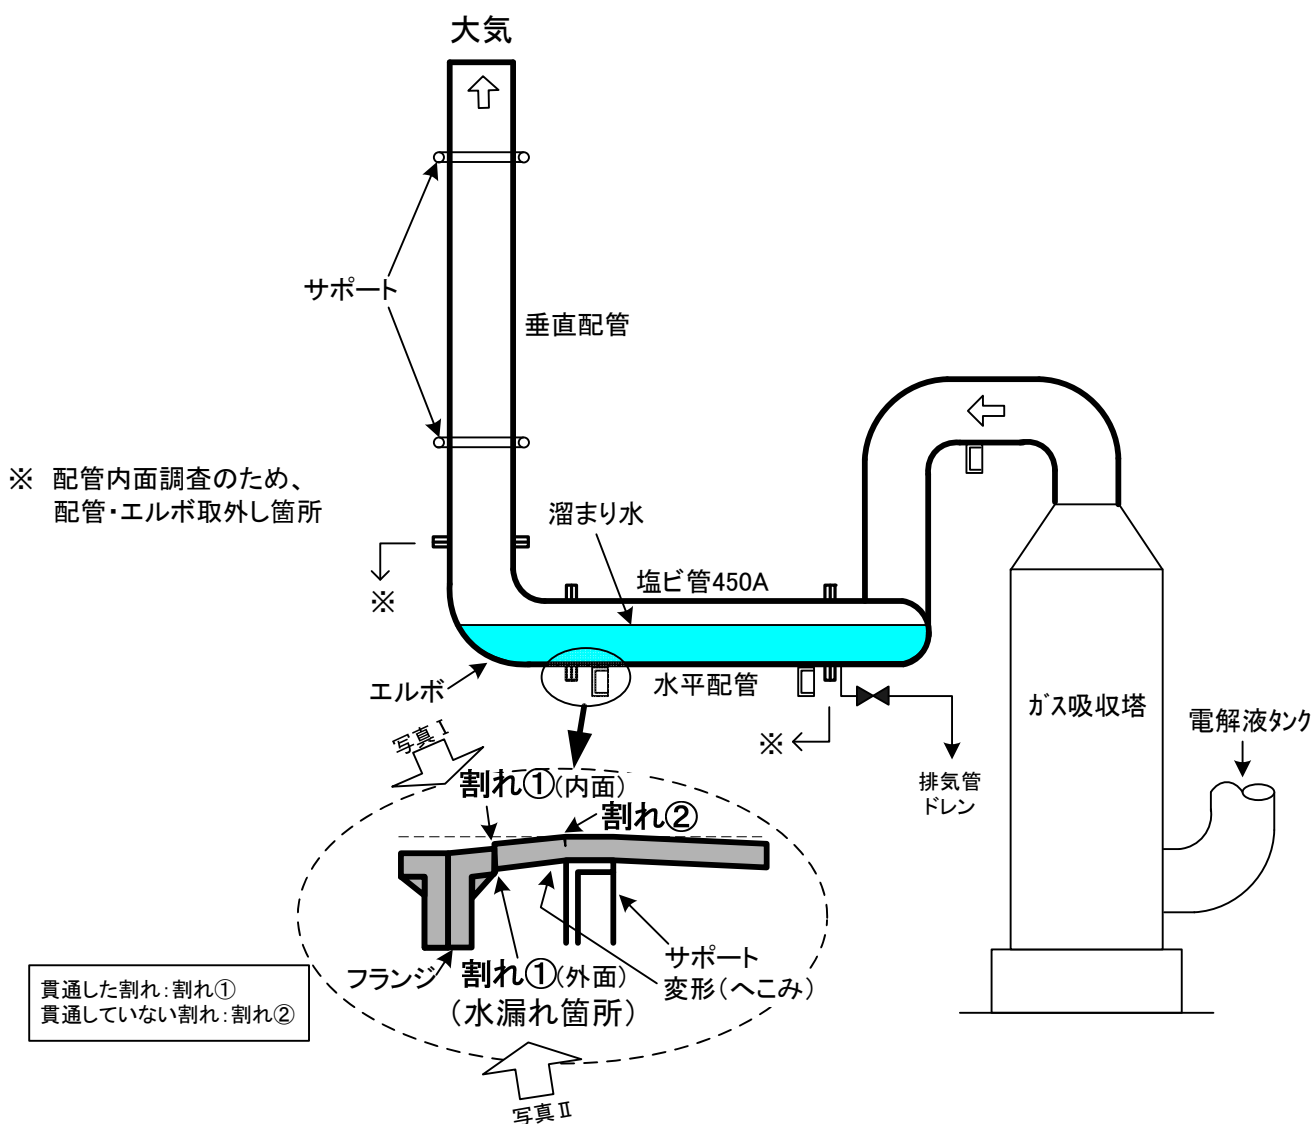
# エタノールアミン排水処理装置 ガス吸収塔排気管割れ状況図

調査の結果、当該排気管の水平配管フランジ付近に、貫通した長さ約90mmの割れ（配管外面に約150mm、配管内面に約90mmの割れ）と配管内面側に貫通していない長さ約50mmの割れが認められたことから、当該割れ部を補修し、3月31日13時30分漏えいのないことを確認して、通常状態に復旧した。

排気管サポートの外観目視点検を実施した結果、変形等の異常及びゆるみは認められなかったが、垂直配管のサポートは垂直方向の荷重を支持する形状とはなっておらず、配管内面調査のために水平配管および下流エルボを取り外した際に、当該割れ部下流側の垂直配管が自重で下方に約10mmずれていた。

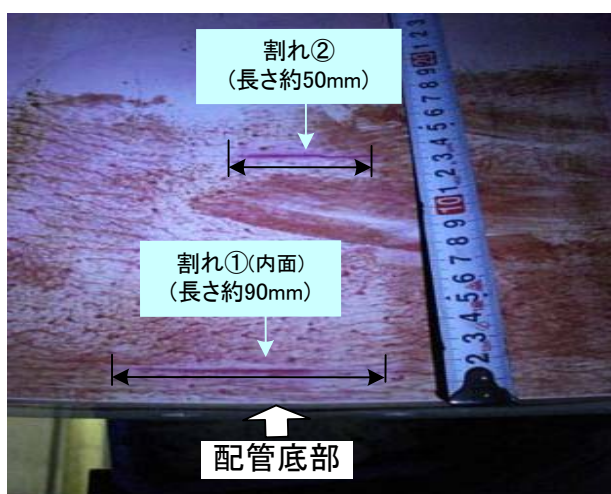
配管内面(写真Ⅰ)

水が漏れていた箇所の水平配管および下流エルボを取り外して、配管内面の外観目視点検を実施した結果、長さ約90mmと長さ約50mmの割れが認められた。

長さ約90mmの割れは、外面約150mmの割れと同じ位置であり、長さ約50mmの割れは、外面の変形が認められた箇所と同じ位置であった。

ガス吸収塔内のシャワーリング水の湿分が、排気とともに当該排気管に運ばれ、運転時間の経過とともに水平配管内に水が溜まり、その溜まり水の重量と、下流側の垂直配管の重量が水平配管の当該部に局部的に加わったことから、当該部に変形（へこみ）及び割れが生じ、漏えいに至ったものと推定される。

- (1) 当該排気管（塩ビ配管）の割れ部について、溶接補修（塩ビ溶接）を実施した。

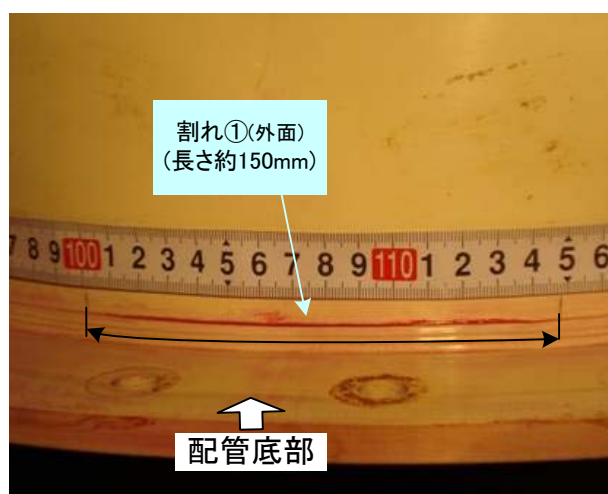
配管外面(写真Ⅱ)

当該排気管の外観目視点検を実施した結果、水平配管フランジ部付近の水が漏れていた箇所に長さ約150mmの割れが認められた。

また、当該割れ付近のサポート支持部に、若干の変形（へこみ）が認められた。
