伊方発電所第1号機 湿分分離加熱器蒸気噴出口溶接部の割れ  
他2件に係る報告書の提出について

伊方発電所第1号機  
湿分分離加熱器ドレンタンク1B水面計からの  
蒸気漏れについて

平成20年6月  
四国電力株式会社

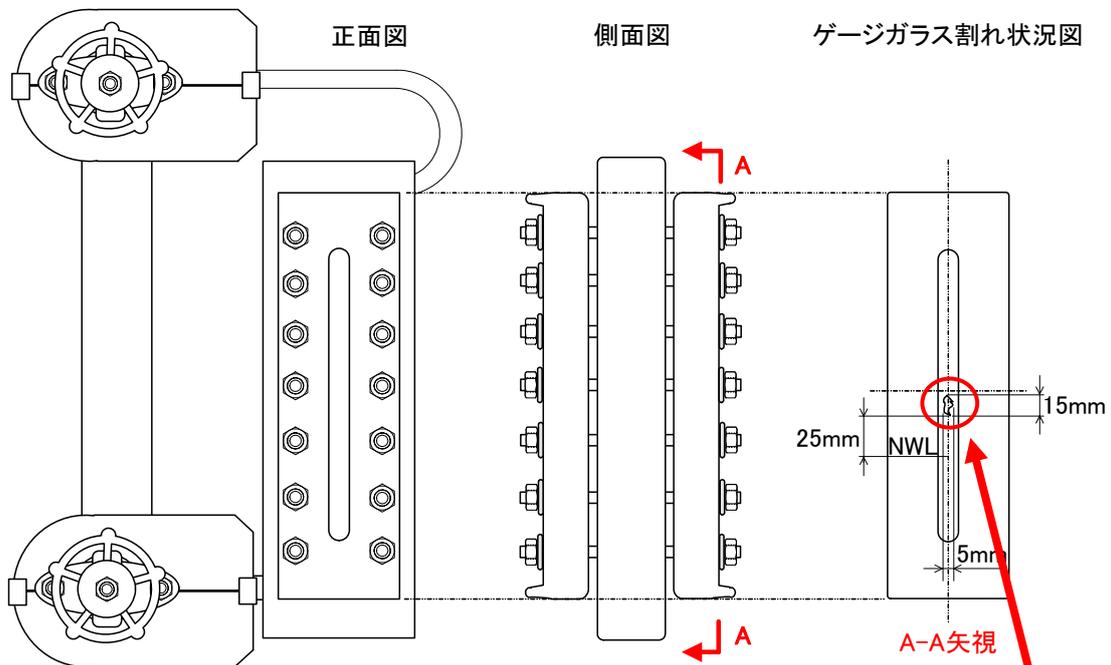
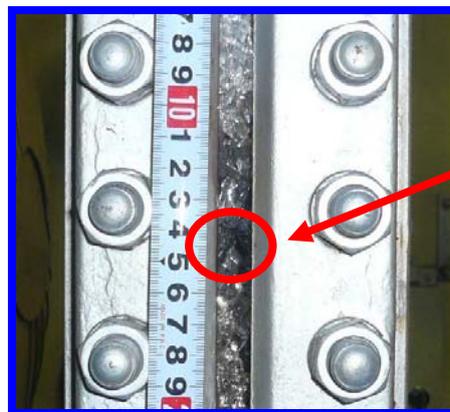
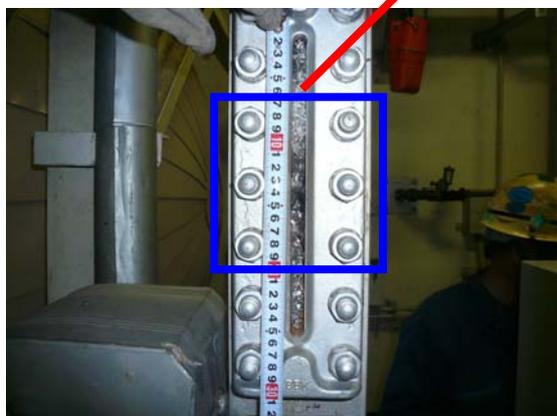
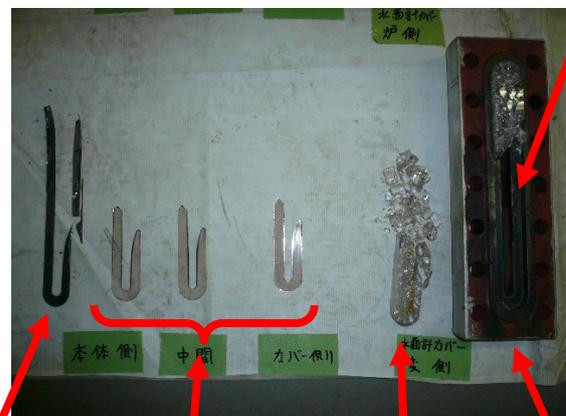
湿分分離加熱器ドレンタンク1B水面計ゲージガラス割れ状況図

- ・当日の午前中、湿分分離加熱器ドレンタンク 1 B 水面計気相部の側面よりかすかな音がする程度の微量な蒸気漏えいがあることを、保修員が発見した。
- ・当日の午後、水面計点検のため、運転員による隔離操作を実施した。(隔離前は、ゲージガラスに割れ、ひびはなかった)
- ・運転員が水面計上部元弁を全閉にしたところ、水面計の側面から蒸気漏えい量が増加した。また、その直後に、正面ゲージガラス中央部よりパーンという音とともに蒸気が漏えいした。
- ・火災報知器は、現場確認した結果、漏れた蒸気により動作したものと判断した。

分解点検を実施した結果、消耗品(クッションガスケット、ゲージガラス、マイカガスケット、シーリングガスケット)の損傷を確認した。なお、水面計本体、水面計カバーの歪みおよびシート部の減肉等の異常は認められなかった。

損傷した消耗品の仕様は問題なく、また、設計どおりに組立てられていた。  
(添付資料-2、3)

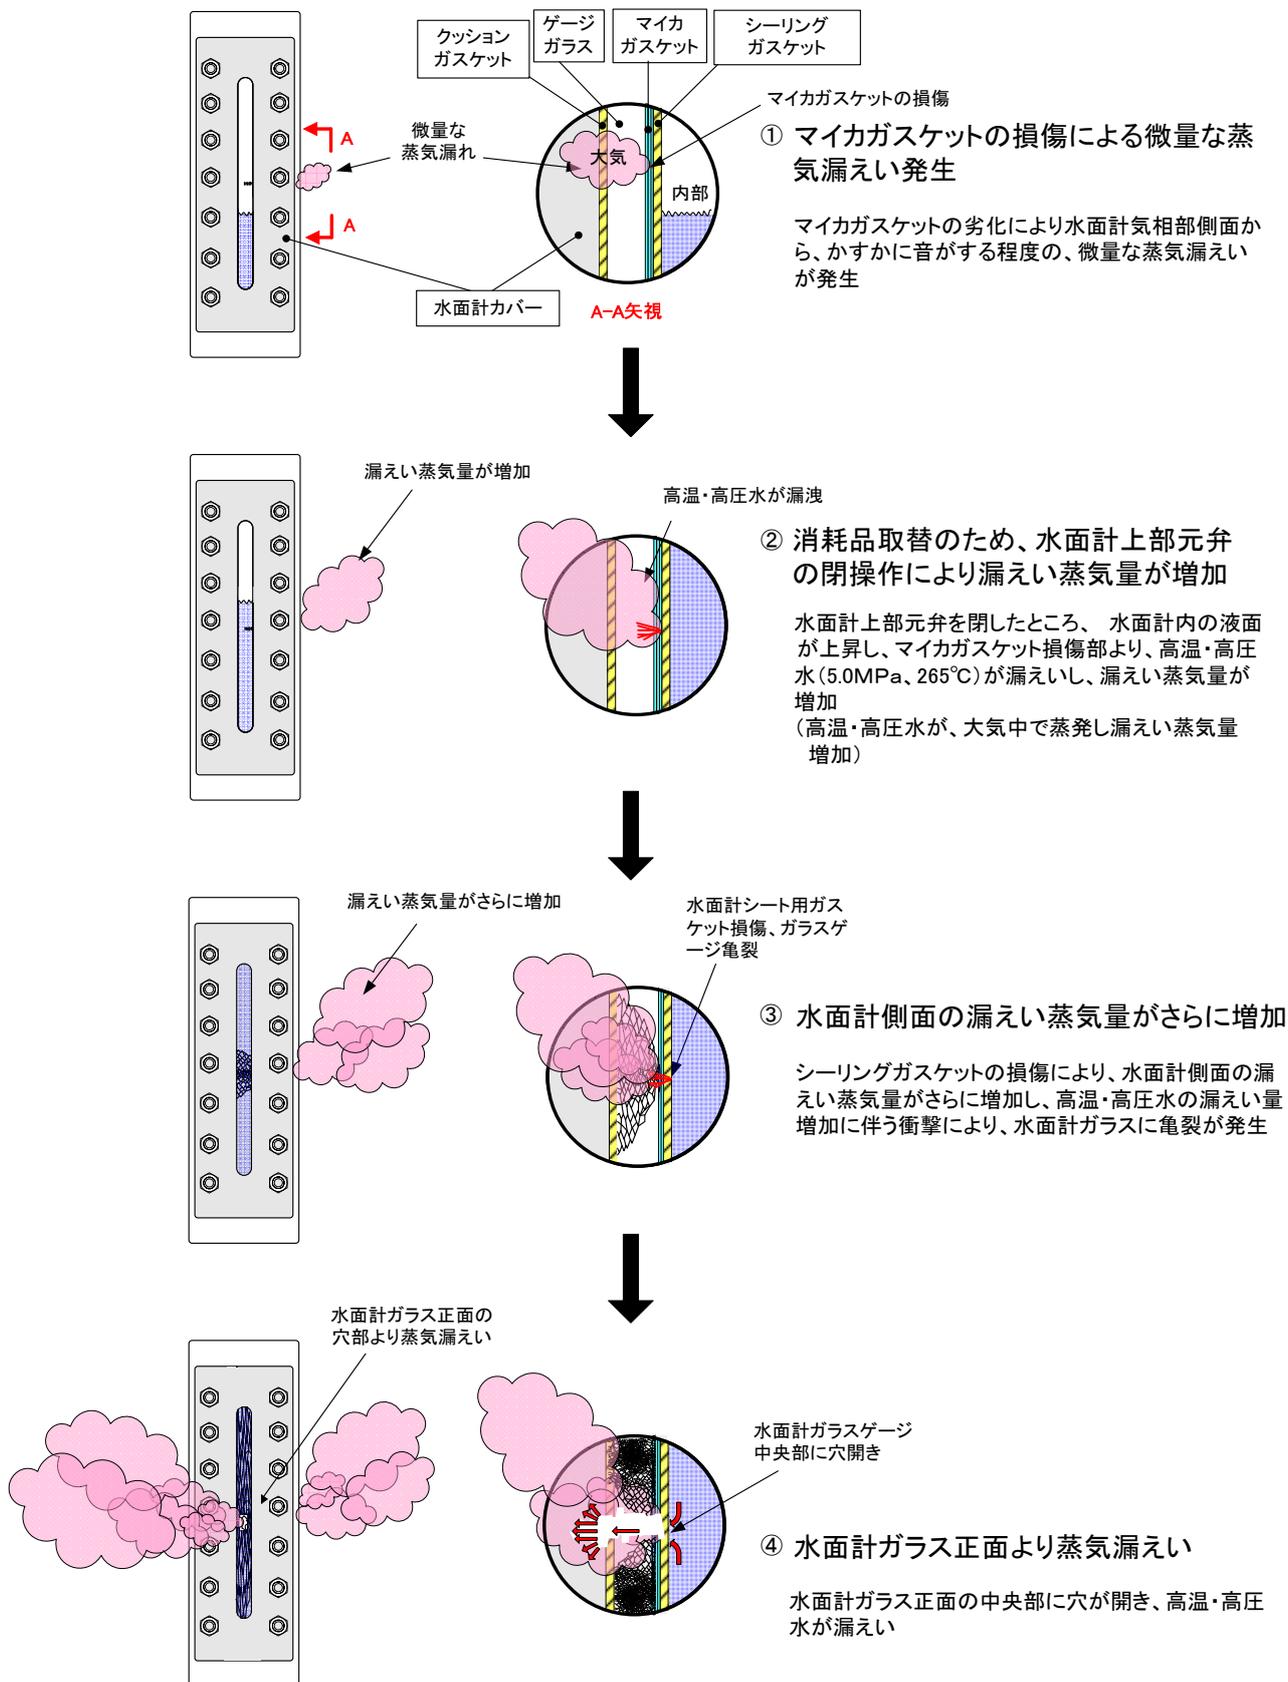
### 水面計破損の推定メカニズム

#### (1) 最初の微量な蒸気漏れは、マイカガスケットの表面が劣化して、水面計気相部側面より漏えいした。

この点検のための隔離操作において、最初に上部元弁を閉としたため、水面計水位が上昇し、水面計内部は満水状態になり、気相部漏れ箇所からの漏えい蒸気が増加した。

その後、増加した漏えい蒸気によりシーリングガスケットも損傷し、水面計からの漏えい蒸気量がさらに増加し、高温・高圧水の漏えい量増加に伴う衝撃により、水面計ゲージガラスに亀裂が発生し、続いてゲージガラス正面の中央部に穴が開き、高温、高圧水が蒸気となって漏えいに至った。(添付資料-4)
