伊方発電所第1号機 湿分分離加熱器蒸気噴出口溶接部の割れ
他2件に係る報告書の提出について

伊方発電所1号機 湿分分離加熱器蒸気噴出口溶接部の割れについて

伊方発電所第1号機

湿分分離加熱器蒸気噴出口溶接部の割れについて

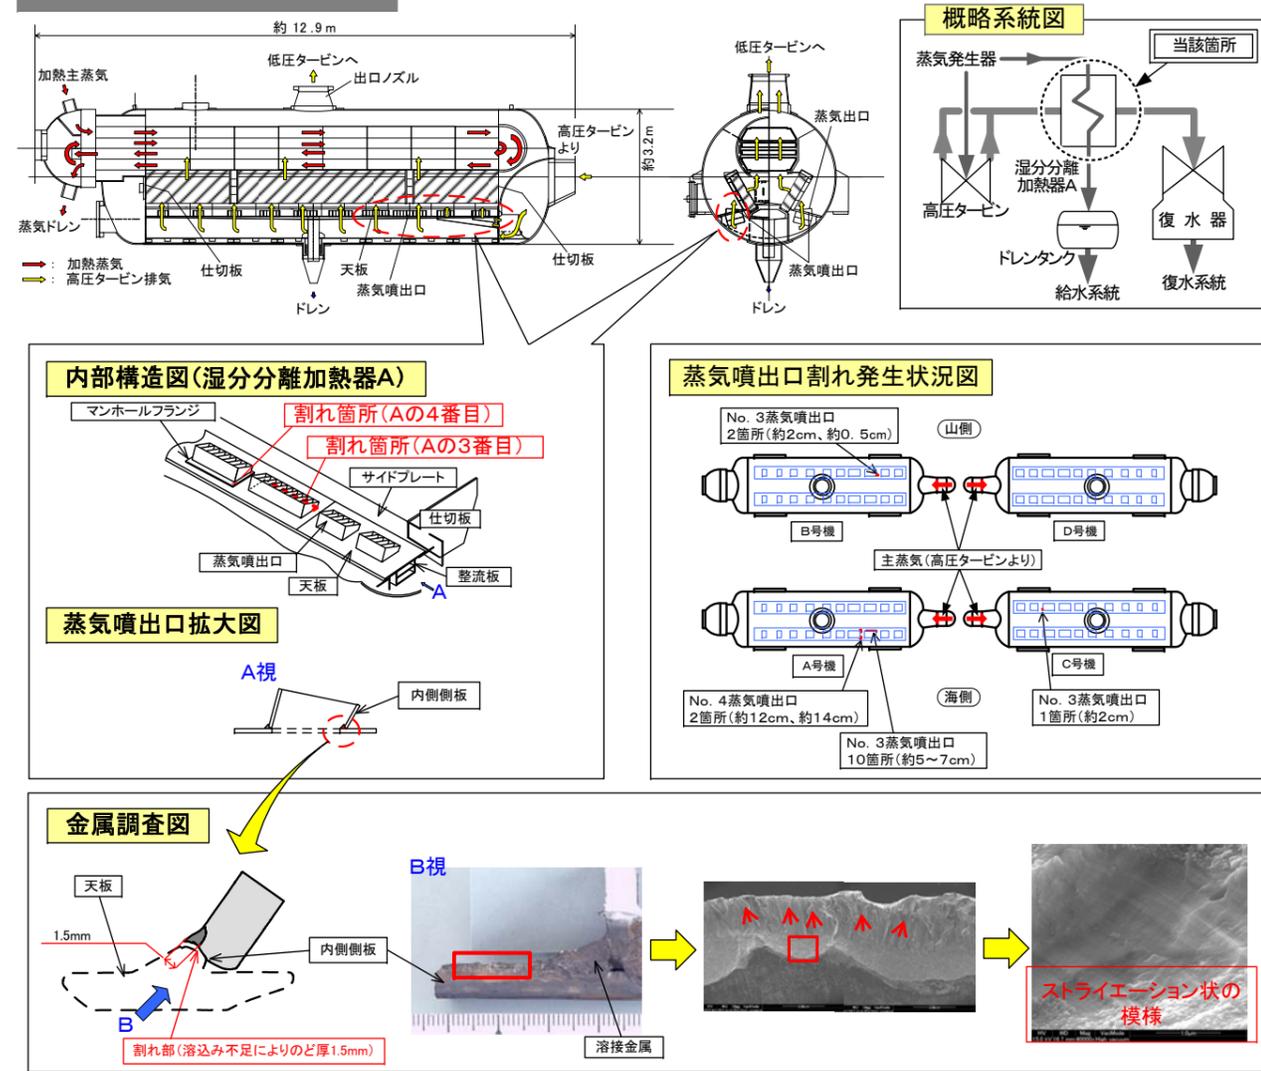
蒸気噴出口の割れの状況

伊方発電所1号機(定格出力566MW)は、第25回定期検査中のところ、2号機の前回定期検査時の天板割れ対応としての総点検実施中に、4月30日10時40分、保修員が目視にて湿分分離加熱器Aの蒸気入口から3番目の蒸気噴出口の溶接部に割れを確認した。その後、他の蒸気噴出口の浸透探傷検査等を実施した結果、湿分分離加熱器Aの4番目、湿分分離加熱器B、Cの3番目に割れがあることを確認した。

- 割れのあった蒸気噴出口も含め3, 4番目(16個)を新品に取り替える。取替の際には、取替予定の1, 2, 10番目の蒸気噴出口(24個)も含めて、溶込み不足を解消するために十分な溶込みが得られるティグ溶接を行うとともに、補強等を行う。残りの蒸気噴出口(40個)は、運転中の流体加振力による疲労に対し十分な強度が確保できるよう、溶接部の補修をティグ溶接で行い、さらに補強等を実施する。
- 運転中に割れの発生が考えられる流体加振力が作用する範囲において、浸透探傷検査が可能な全ての溶接部を検査し割れ等の異常がないことを確認した。なお、流体加振力が作用する範囲で十分な溶込みが得られにくい溶接部のうち浸透探傷検査が出来ない4基で8部位については、強度に余裕を持たせる観点から補強を実施する。また、2号機の天板割れの対応として、天板16箇所の取替と総点検を実施し、溶接部の健全性を確認するとともに、念のため4基で20部位の補強を実施する。
- 今後の発注において、溶接作業性の悪い狭隘箇所溶接を施工する場合は、溶込み不足が発生しないような実施方法を選定するよう発注仕様書で要求する。

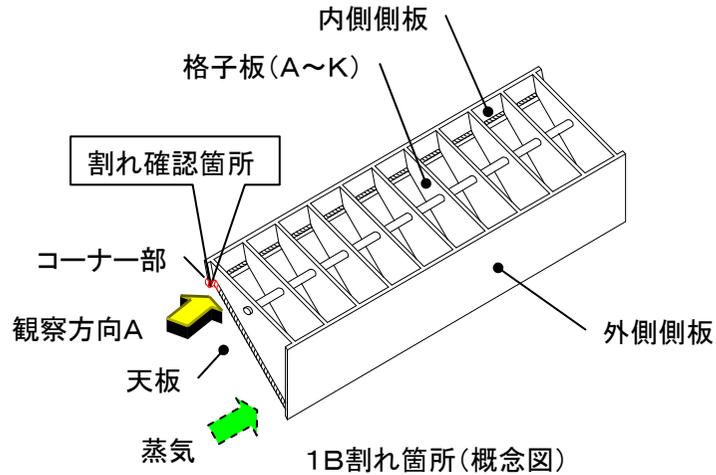
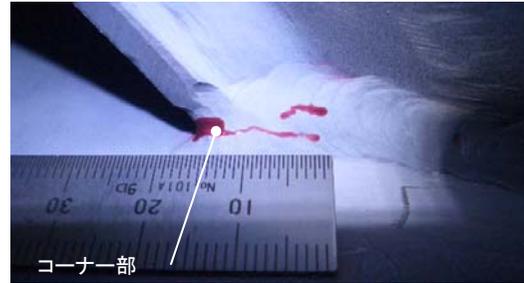
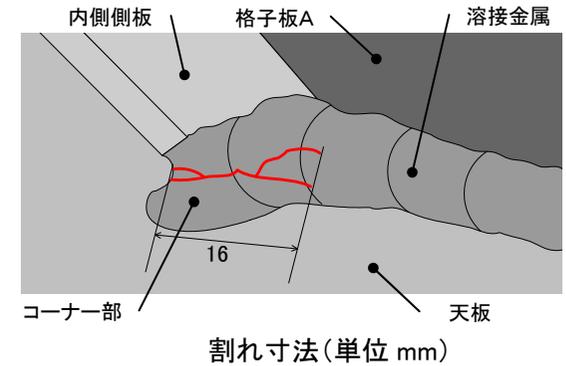
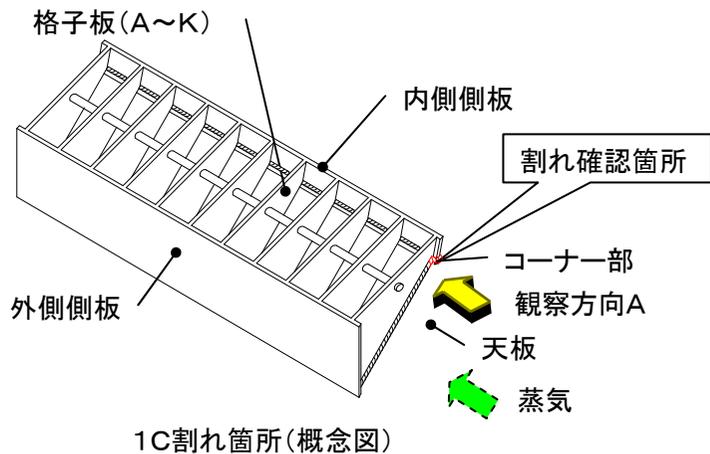
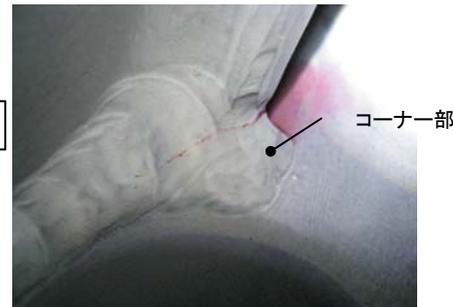
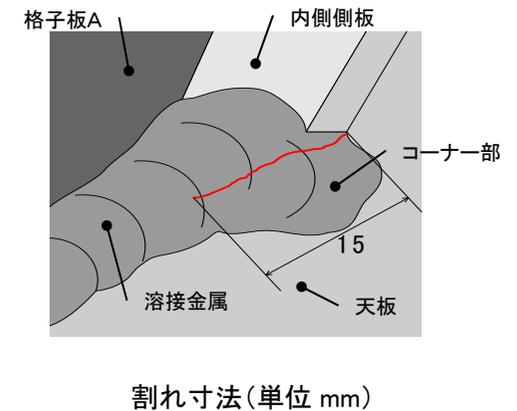
金属調査結果（外観観察） [1B, 1C-No.3 内側側板コーナ一部分の割れ]

- ・ 割れは上流側の内側側板と天板の溶接のコーナ一部分に生じていた。
- ・ 具体的には 1B-No.3 の割れは内側側板のコーナ一部分に1箇所(長さ 16mm)、1C-No.3 の割れは内側側板と天板の溶接のコーナ一部分に1箇所(長さ 15mm)認められた。

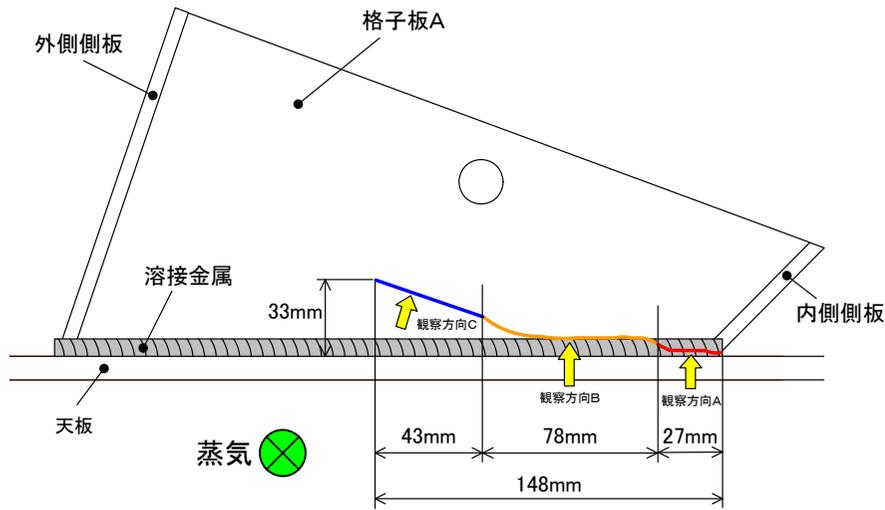
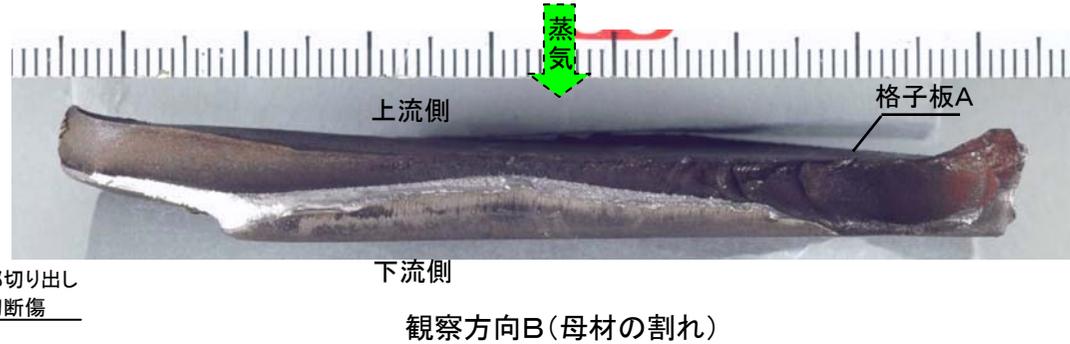
金属調査結果(破面観察)[1A-No.3 格子板A割れ]

- ・格子板A割れは貫通していた。
- ・格子板A割れの破面は、全面に渡ってほぼ平坦であることが認められた。
- ・格子板A割れの母材部の破面は、き裂前縁の形状が半だ円状であることが認められた。
- ・格子板A割れの溶接裏側に溶込み不足が認められた。

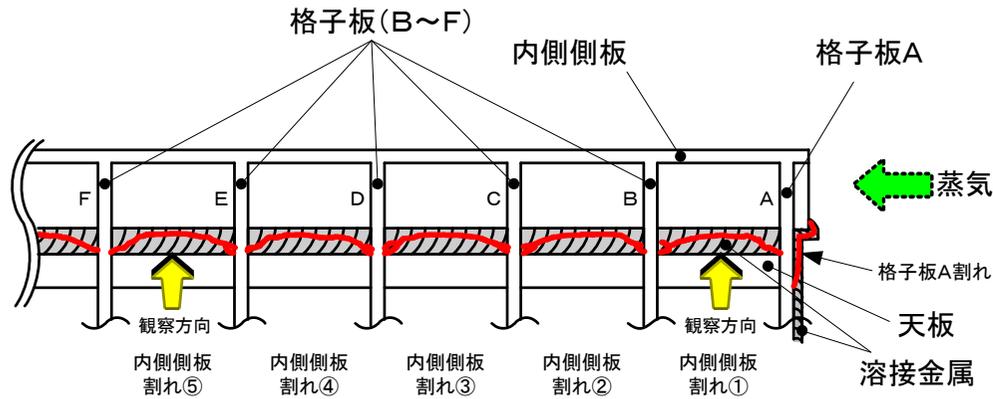
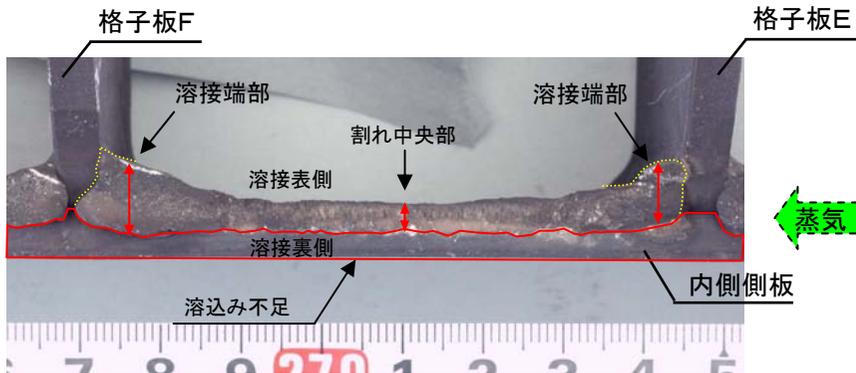
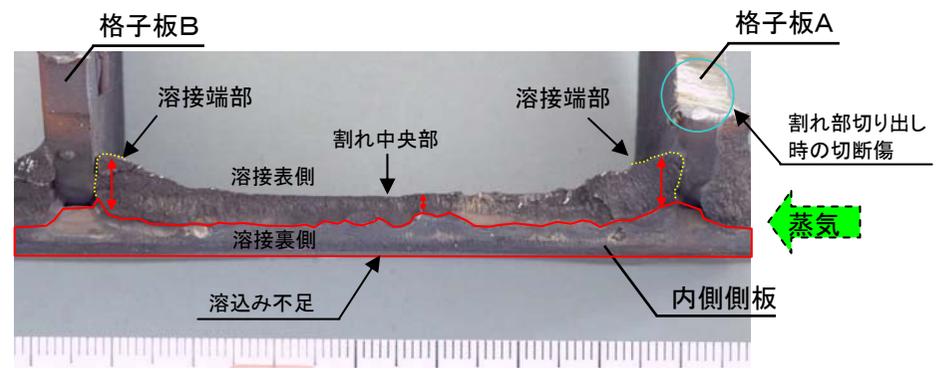
金属調査結果(破面観察)[1A-No.3 内側側板割れ①, ⑤]

- ・内側側板割れ①及び⑤は貫通していた。
- ・内側側板割れ①及び⑤の破面は、ほぼ平坦であることが認められた。
- ・内側側板割れの破面の厚さは、蒸気上流側の割れ①は割れ⑤と比較して薄かった。
- ・内側側板割れ①及び⑤の溶接裏側に溶込み不足が認められた。

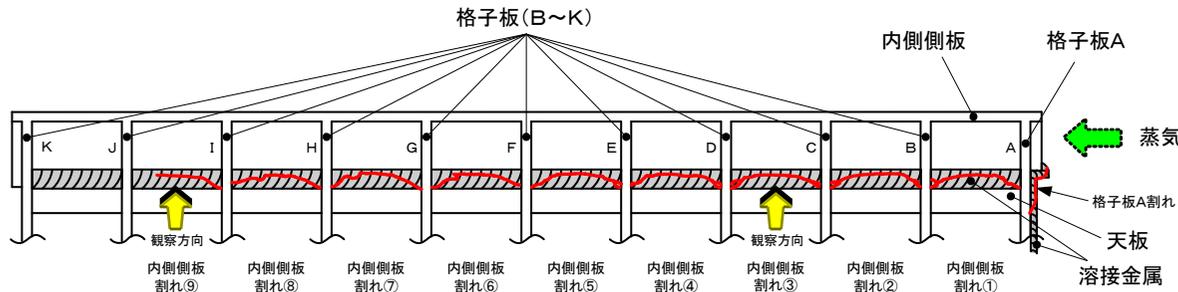
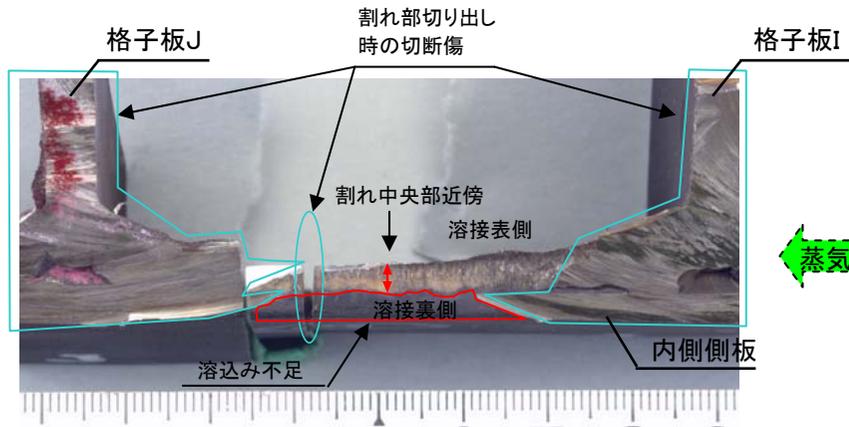
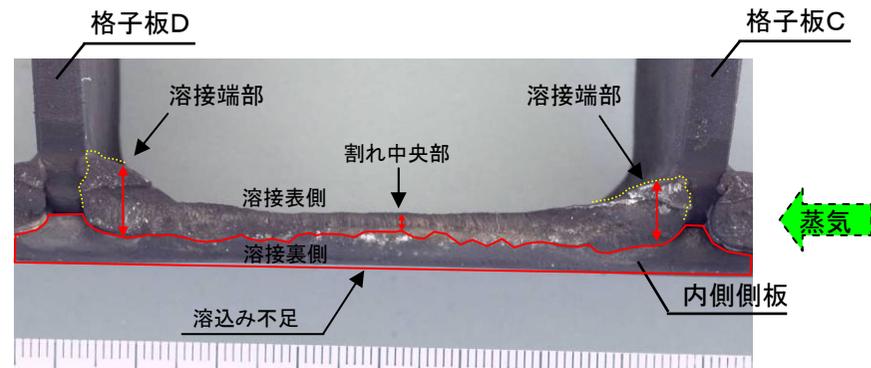
金属調査結果(破面観察)[1A-No.3 内側側板割れ③, ⑨]

- ・内側側板割れ③及び⑨は貫通していた。
- ・内側側板割れ③及び⑨の破面は、ほぼ平坦であることが認められた。
- ・内側側板割れ③及び⑨の溶接裏側に溶込み不足が認められた。
- ・内側側板割れ⑨の破面は、蒸気下流側の格子板 J 付近には認められず格子板 J には到達していなかった。

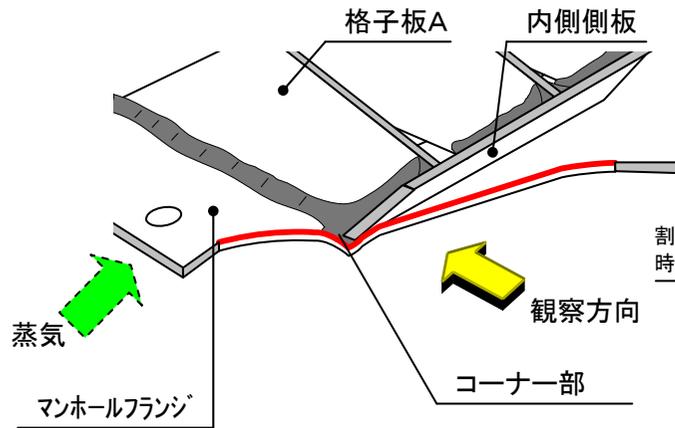
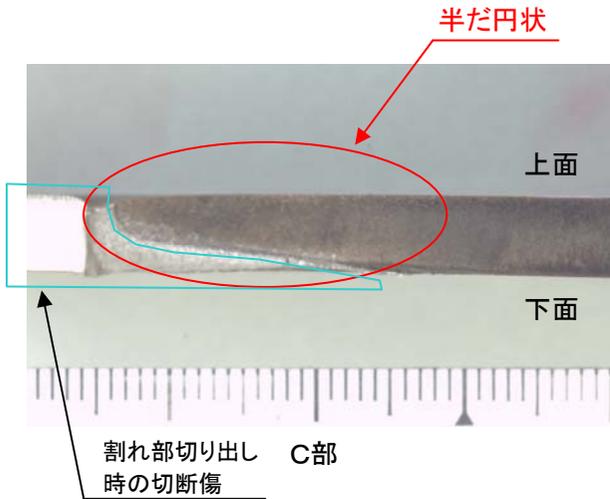
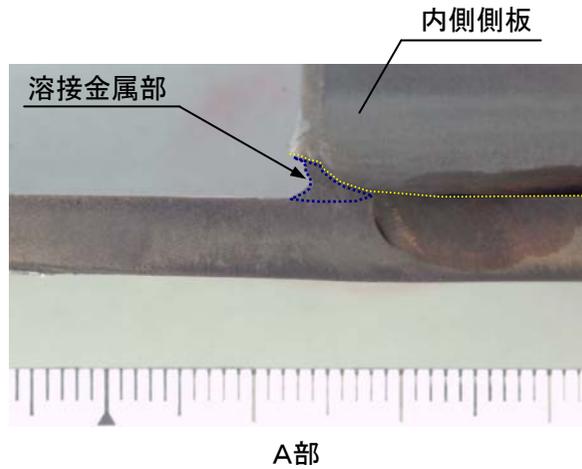
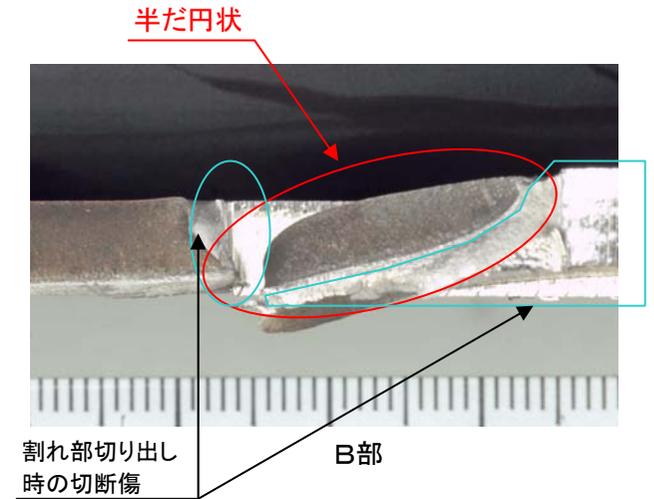
金属調査結果(破面観察)[1A-No.4 内側側板コーナー部の割れ]

- ・内側側板コーナー部の割れは貫通していた。
- ・内側側板コーナー部の割れの破面は、ほぼ平坦であることが認められた。
- ・内側側板コーナー部の割れの破面は、き裂前縁の形状が半だ円状であることが認められた。

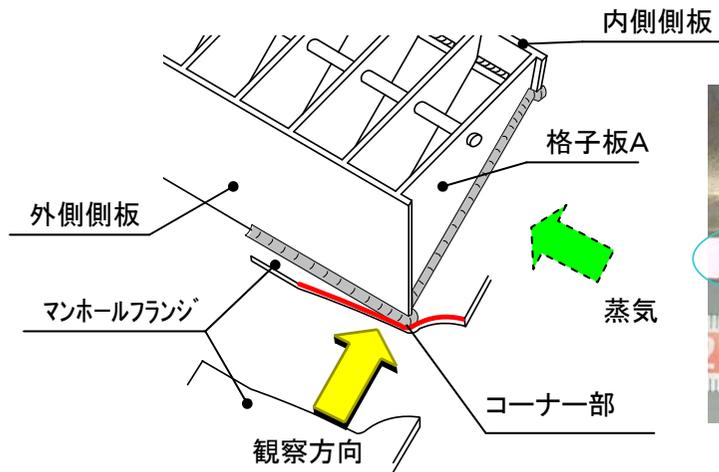
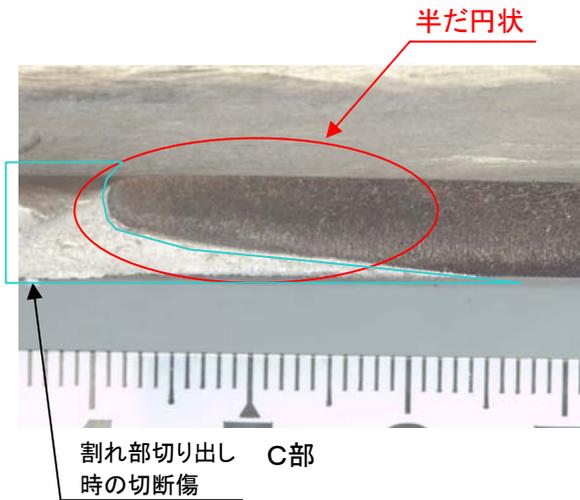
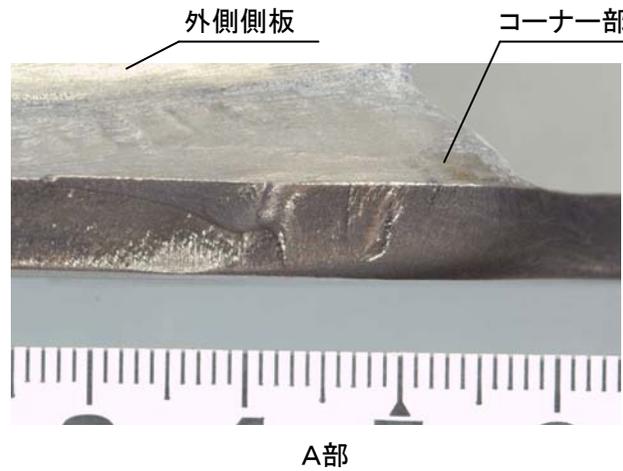
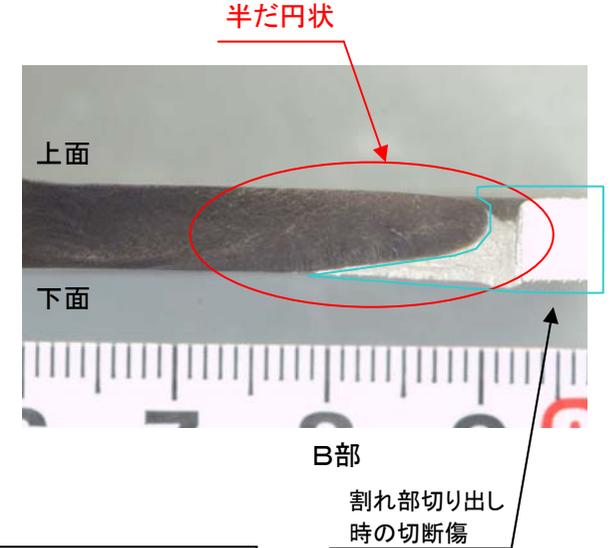
金属調査結果(破面観察)[1A-No.4 外側側板コーナー部の割れ]

- ・外側側板コーナー部の割れは貫通していた。
- ・外側側板コーナー部の割れの破面は、ほぼ平坦であることが認められた。
- ・外側側板コーナー部の割れの破面は、き裂前縁の形状が半だ円状であることが認められた。

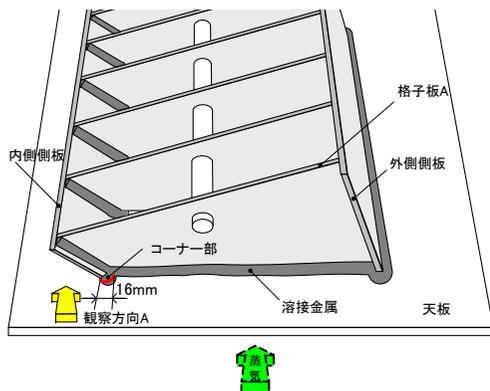
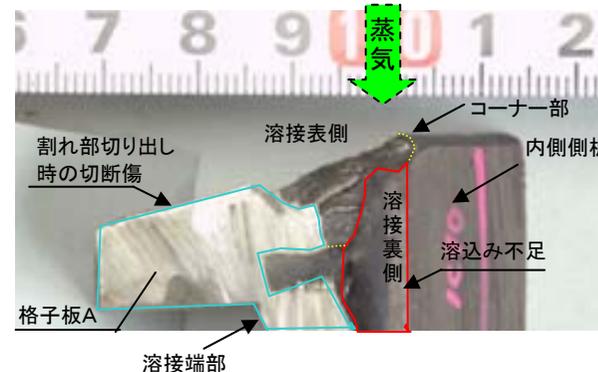
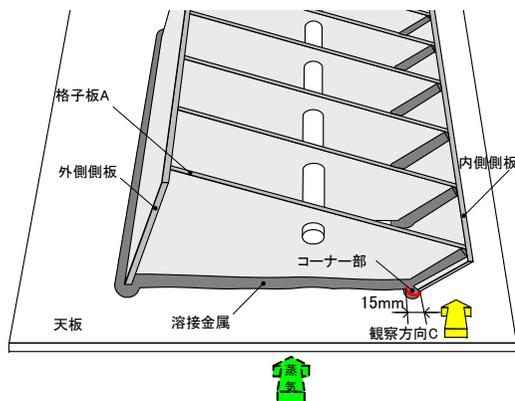
金属調査結果(破面観察)[1B,1C-No.3 内側側板コーナー部の割れ]

- ・1B, 1C の割れは貫通していた。
- ・1B, 1C の割れの破面はほぼ平坦であることが認められた。
- ・1B, 1C の割れの破面は、き裂前縁の形状が半だ円状であることが認められた。
- ・1B, 1C の割れの溶接裏側に溶込み不足が認められた。

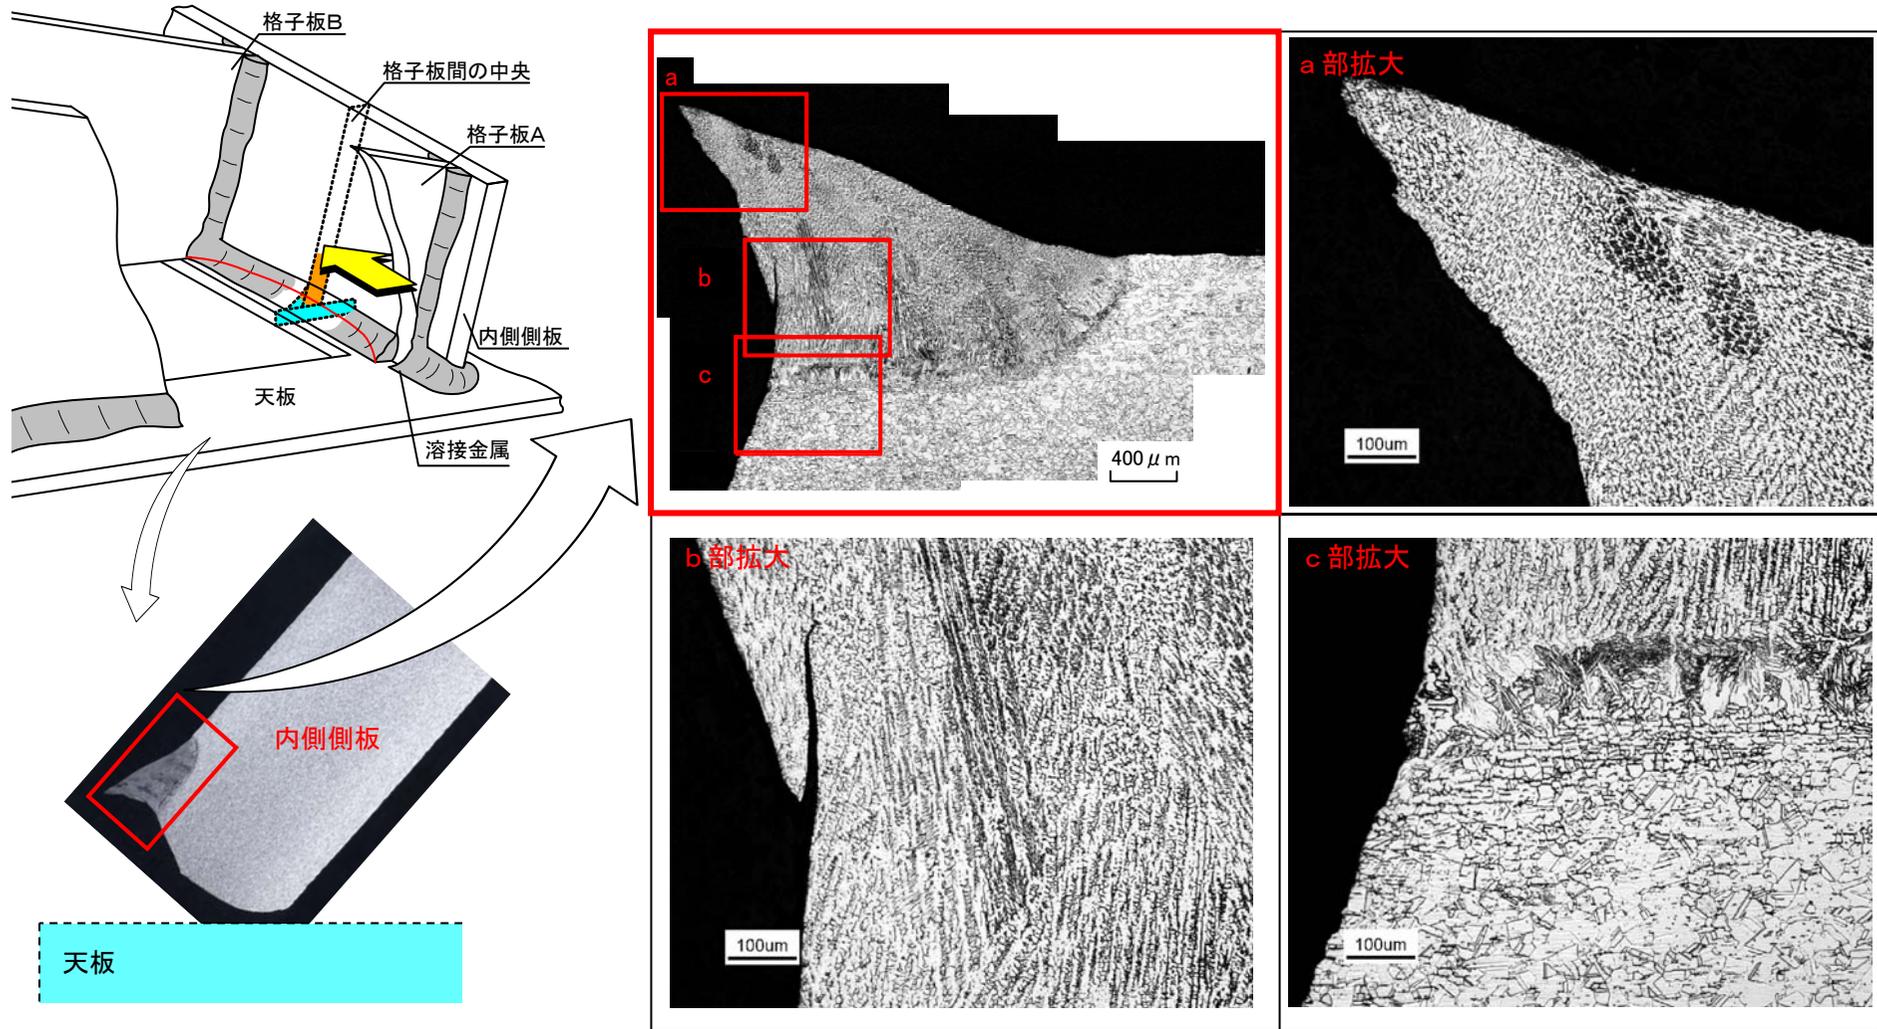
金属調査結果(断面ミクロ観察)[1A-No.3 内側側板割れ①]

- ・断面の割れ形状は凹凸が少なく滑らかであることが認められた。
- ・割れは枝分かれがほとんどなく、粒内割れであることが認められた。
- ・介在物や腐食ピットは認められなかった。

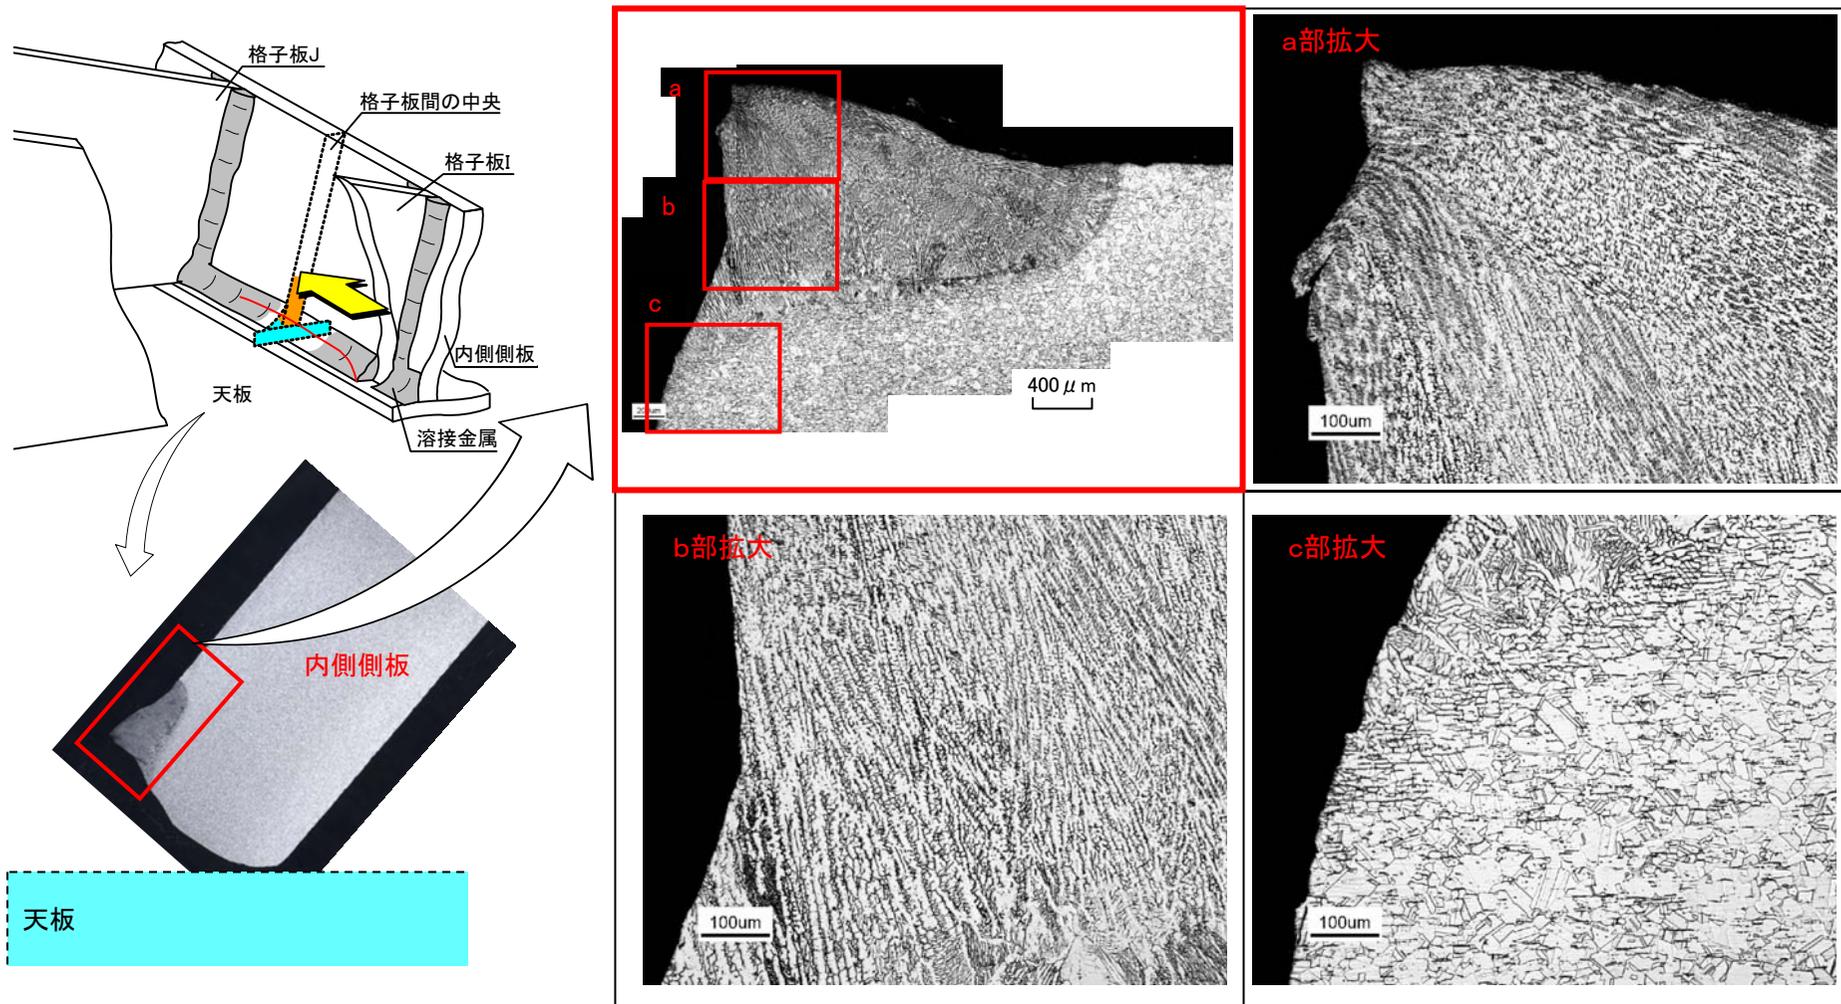
金属調査結果(断面ミクロ観察)[1A-No.3 内側側板割れ⑨]

- ・断面の割れ形状は凹凸が少なく滑らかであることが認められた。
- ・割れは枝分かれがほとんどなく、粒内割れであることが認められた。
- ・介在物や腐食ピットは認められなかった。

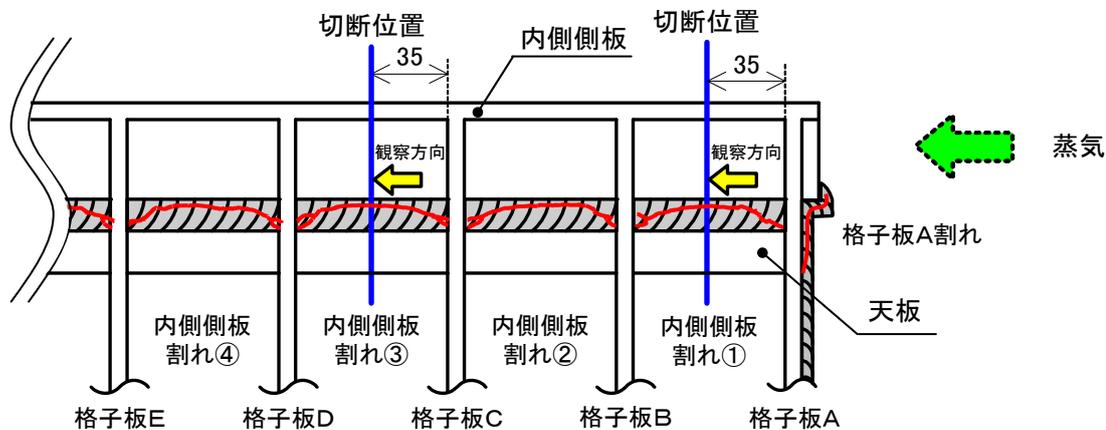
金属調査結果(のど厚測定) [1A-No.3 内側側板割れ]

溶接部の割れ貫通部について、断面マイクロ観察及び型取りを行い、のど厚を測定した結果、約 1.5mm の箇所があった。

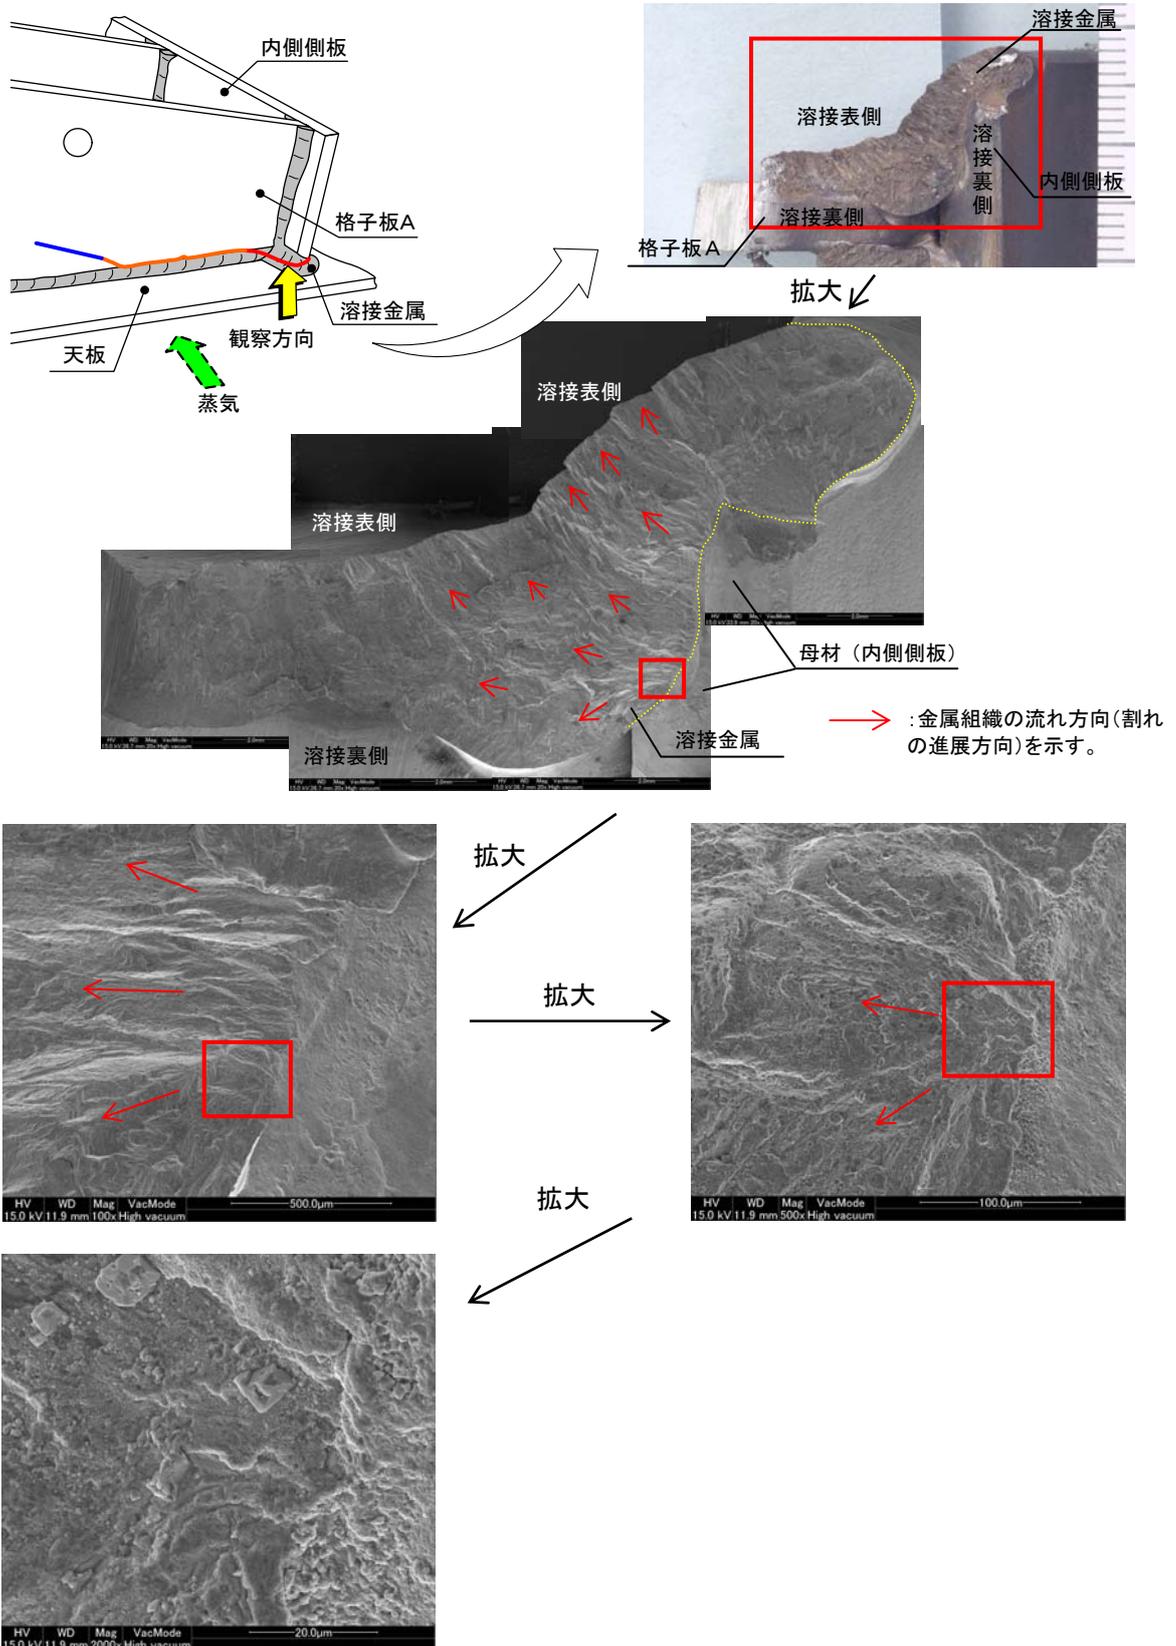
金属調査結果(破面SEM観察) [1A-No.3 格子板A割れ(溶接金属部)]

- ・破面はほぼ平坦であり、粒内割れが認められた。
- ・母材(内側側板)と溶接金属の境界部付近から溶接表側に向かう金属組織の流れ(割れの進展方向)が認められた。
- ・羽毛状の組織、介在物、腐食ピットは認められなかった。

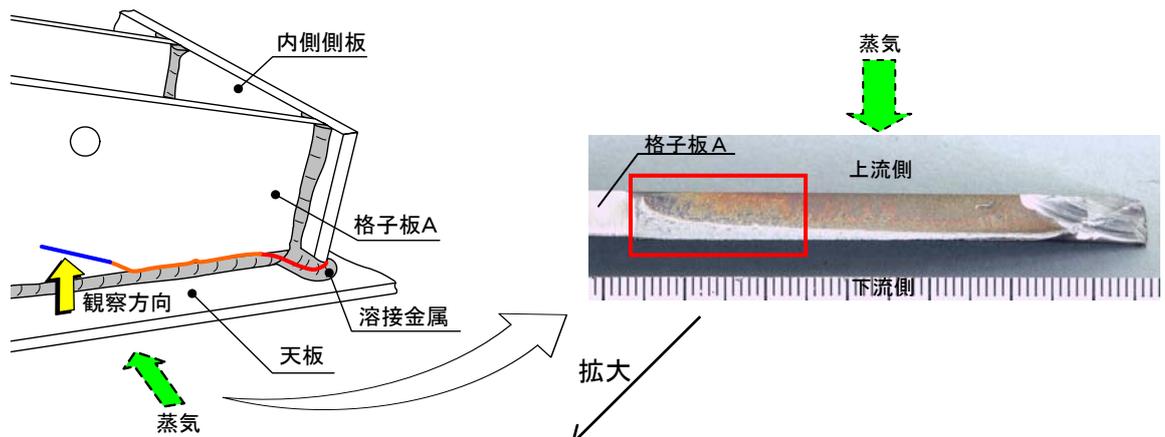
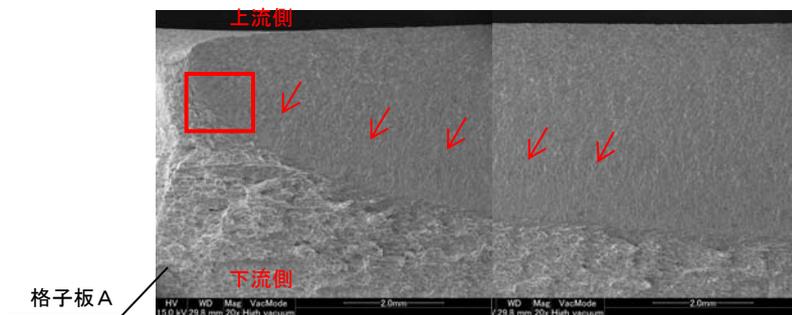
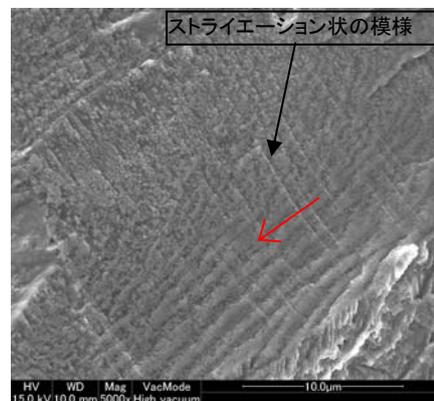
金属調査結果(破面SEM観察) [1A-No.3 格子板A割れ(母材部)]

- ・破面は平坦であり、粒内割れが認められた。
- ・破面には、格子板A上流側から下流側に向かう金属組織の流れ(割れの進展方向)が認められた。
- ・破面には、疲労破面に特有なストライエーション状の模様が認められた。
- ・羽毛状の組織、介在物、腐食ピットは認められなかった。

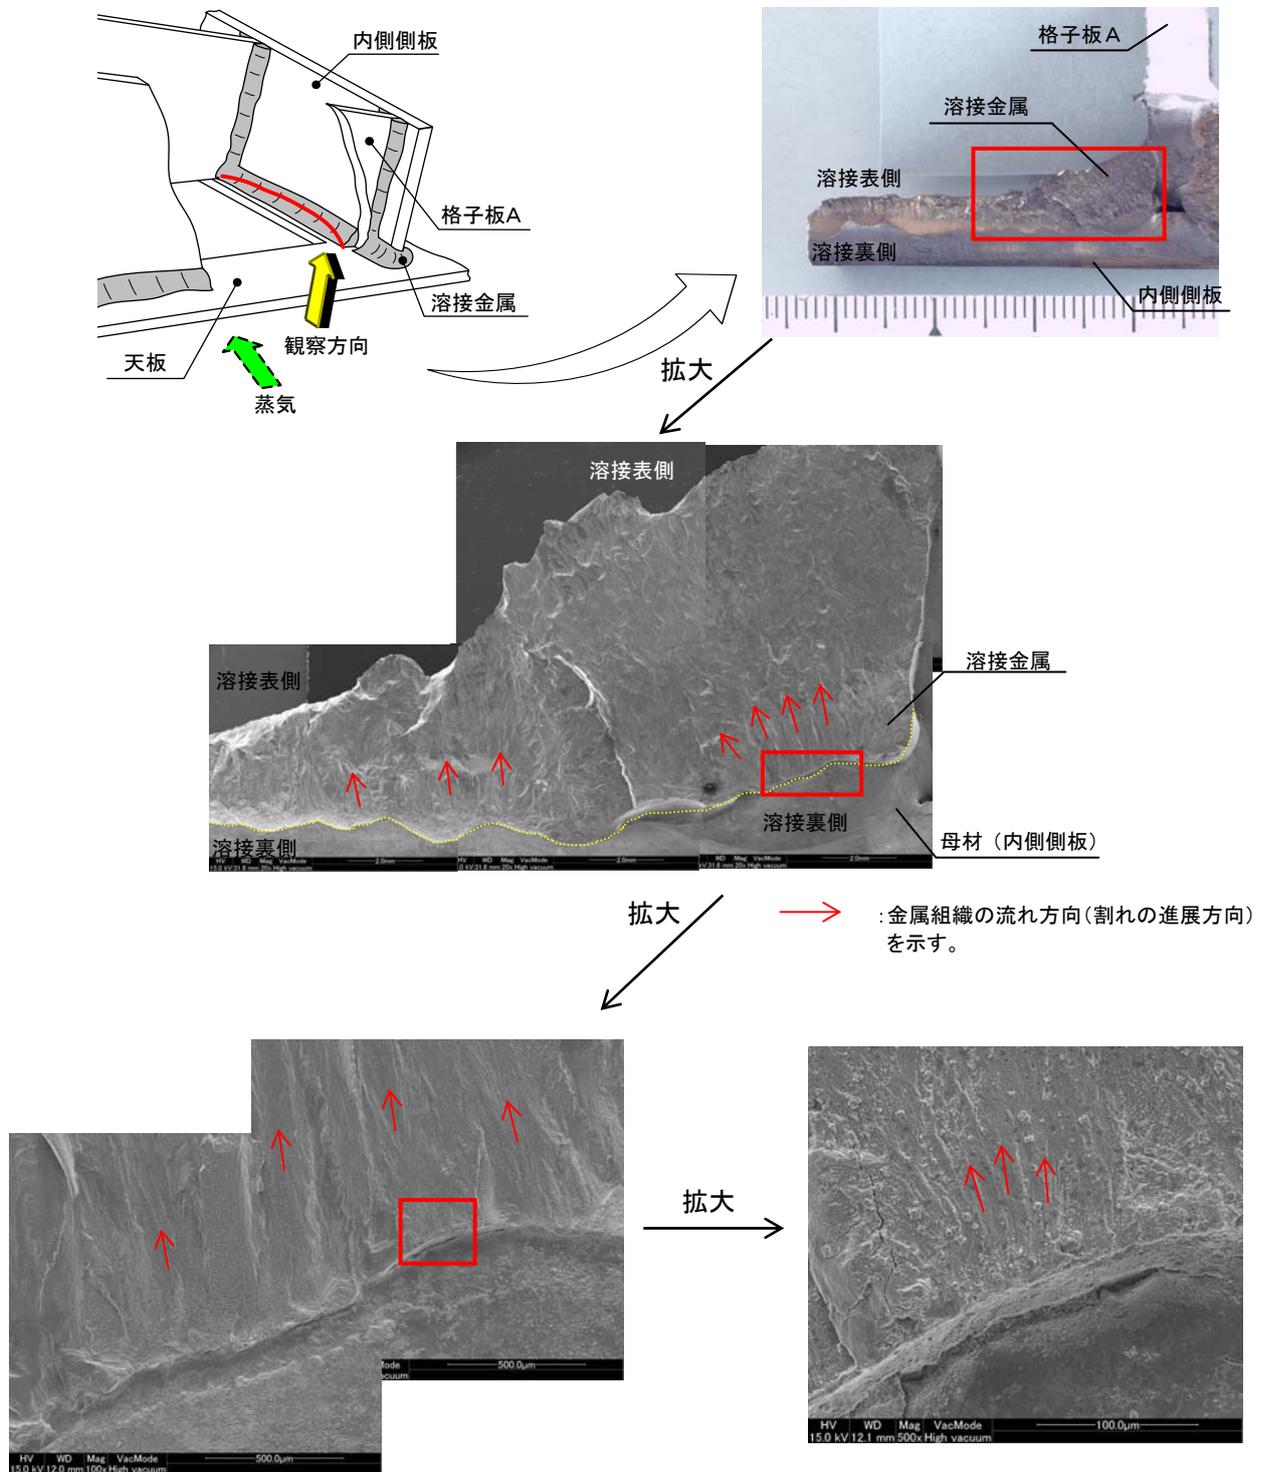
金属調査結果(破面SEM観察) [1A-No.3 内側側板割れ①(溶接端部)]

- ・破面はほぼ平坦であり、粒内割れが認められた。
- ・母材(内側側板)と溶接金属の境界部付近から溶接表側に向かう金属組織の流れ(割れの進展方向)が認められた。
- ・羽毛状の組織、介在物、腐食ピットは認められなかった。

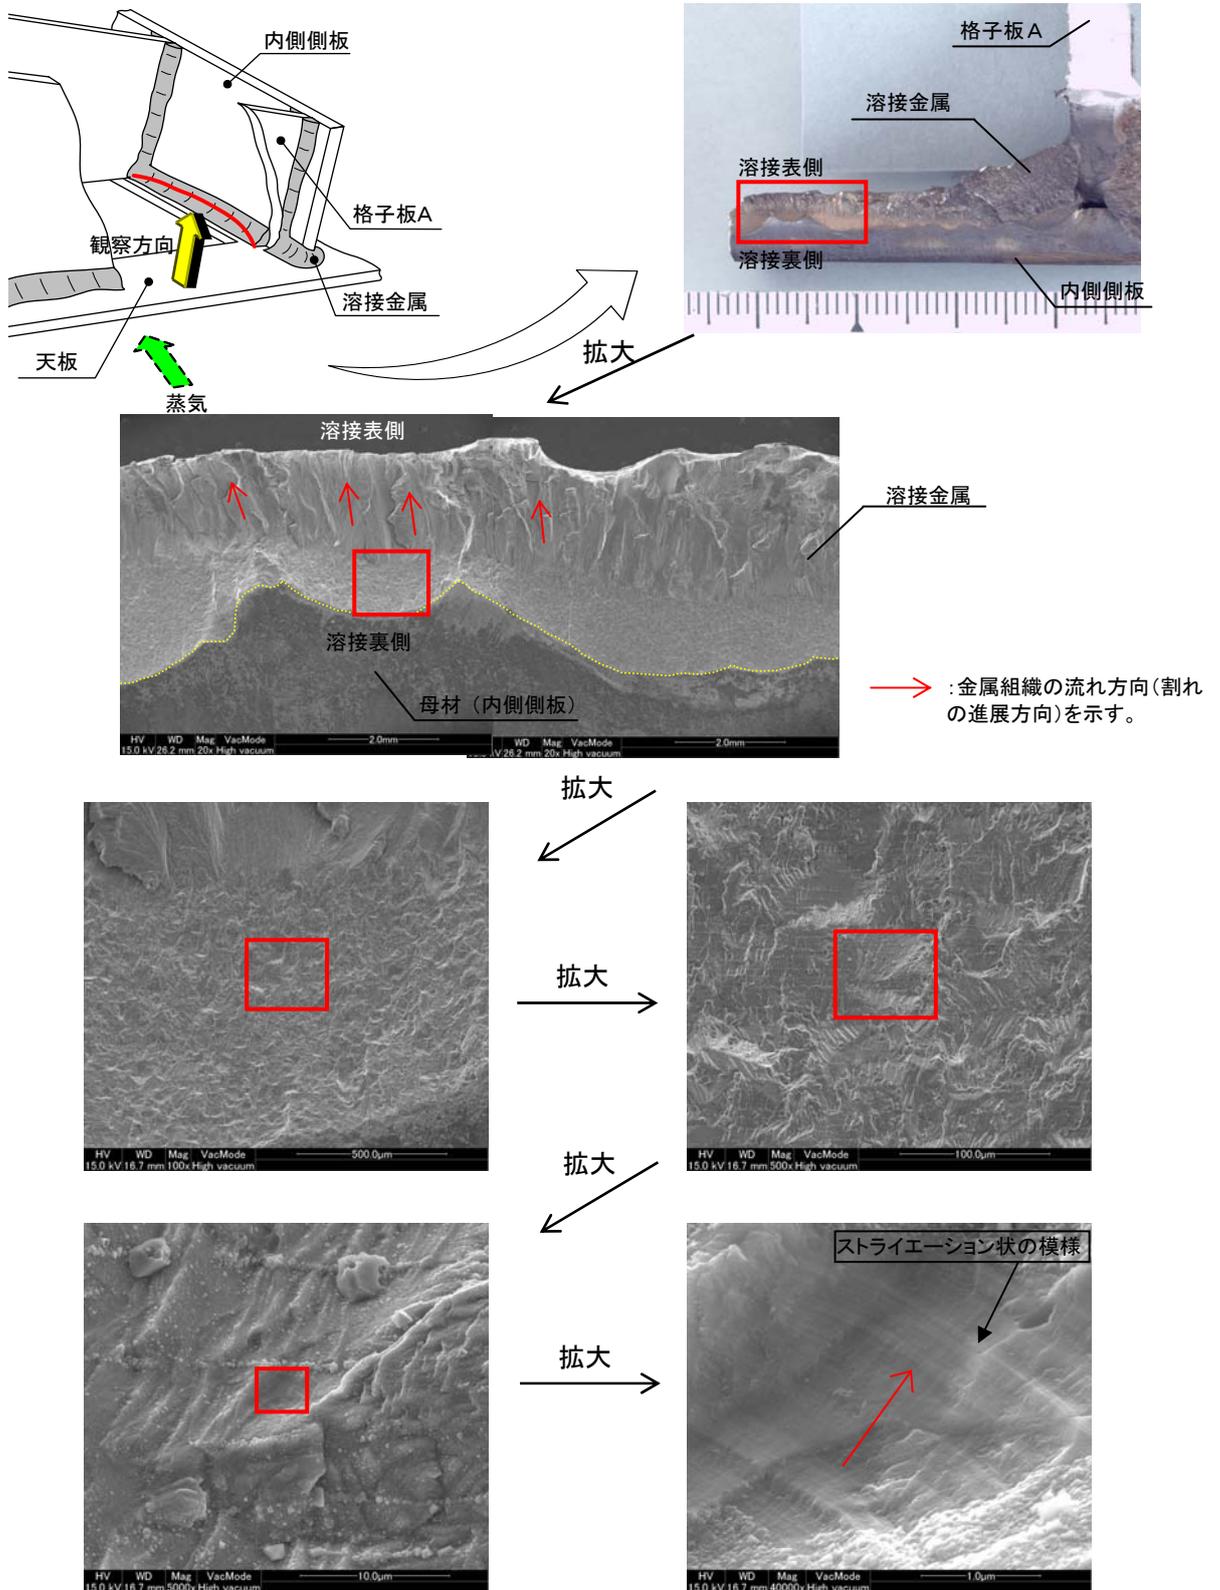
金属調査結果(破面SEM観察) [1A-No.3 内側側板割れ①(割れ中央部)]

- ・破面はほぼ平坦であり、粒内割れが認められた。
- ・母材(内側側板)と溶接金属の境界部付近から溶接表側に向かう金属組織の流れ(割れの進展方向)が認められた。
- ・破面には、疲労破面に特有なストライエーション状の模様が認められた。
- ・羽毛状の組織、介在物、腐食ピットは認められなかった。

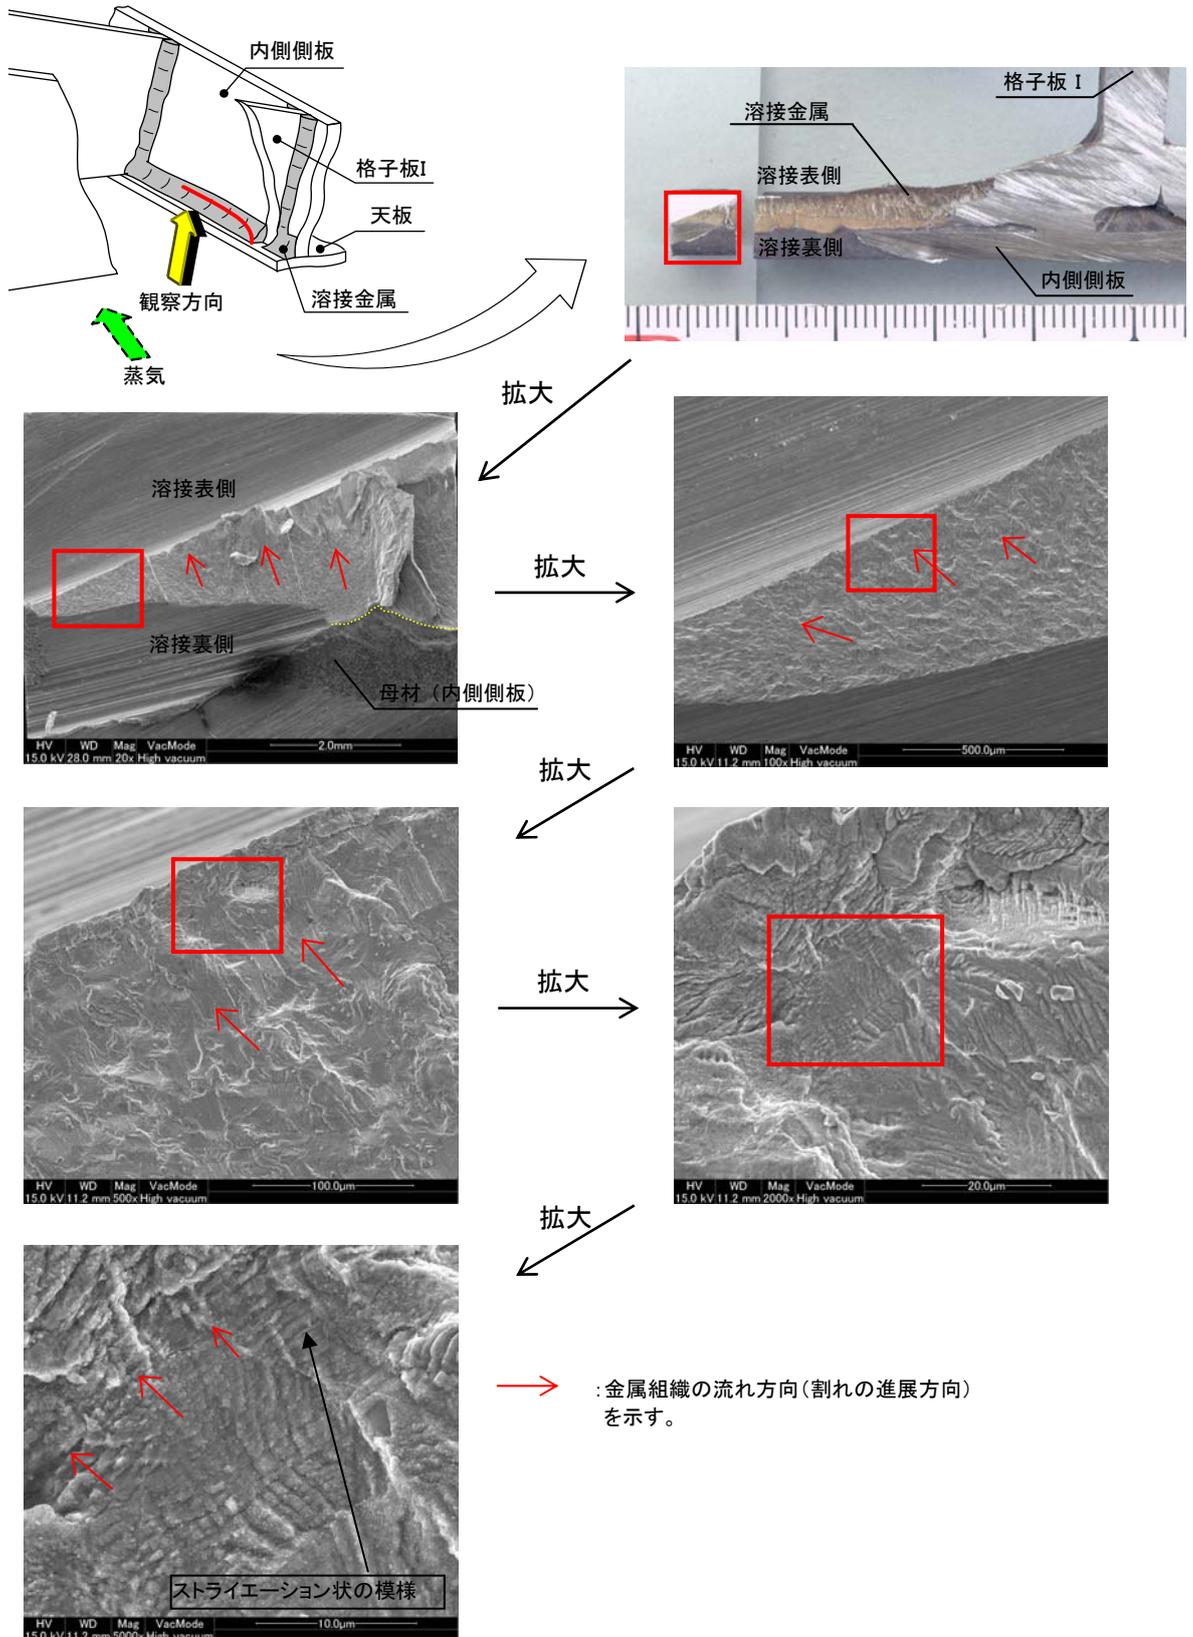
金属調査結果(破面SEM観察) [1A-No.3 内側側板割れ⑨]

- ・破面はほぼ平坦であり、粒内割れが認められた。
- ・母材(内側側板)と溶接金属の境界部付近から溶接表側に向かう金属組織の流れ(割れの進展方向)が認められた。
- ・破面には、疲労破面に特有なストライエーション状の模様が認められた。
- ・羽毛状の組織、介在物、腐食ピットは認められなかった。
