伊方発電所第1号機 湿分分離加熱器蒸気噴出口溶接部の割れ
他2件に係る報告書の提出について

伊方発電所1号機 湿分分離加熱器蒸気噴出口溶接部の割れについて

伊方発電所第1号機

湿分分離加熱器蒸気噴出口溶接部の割れについて

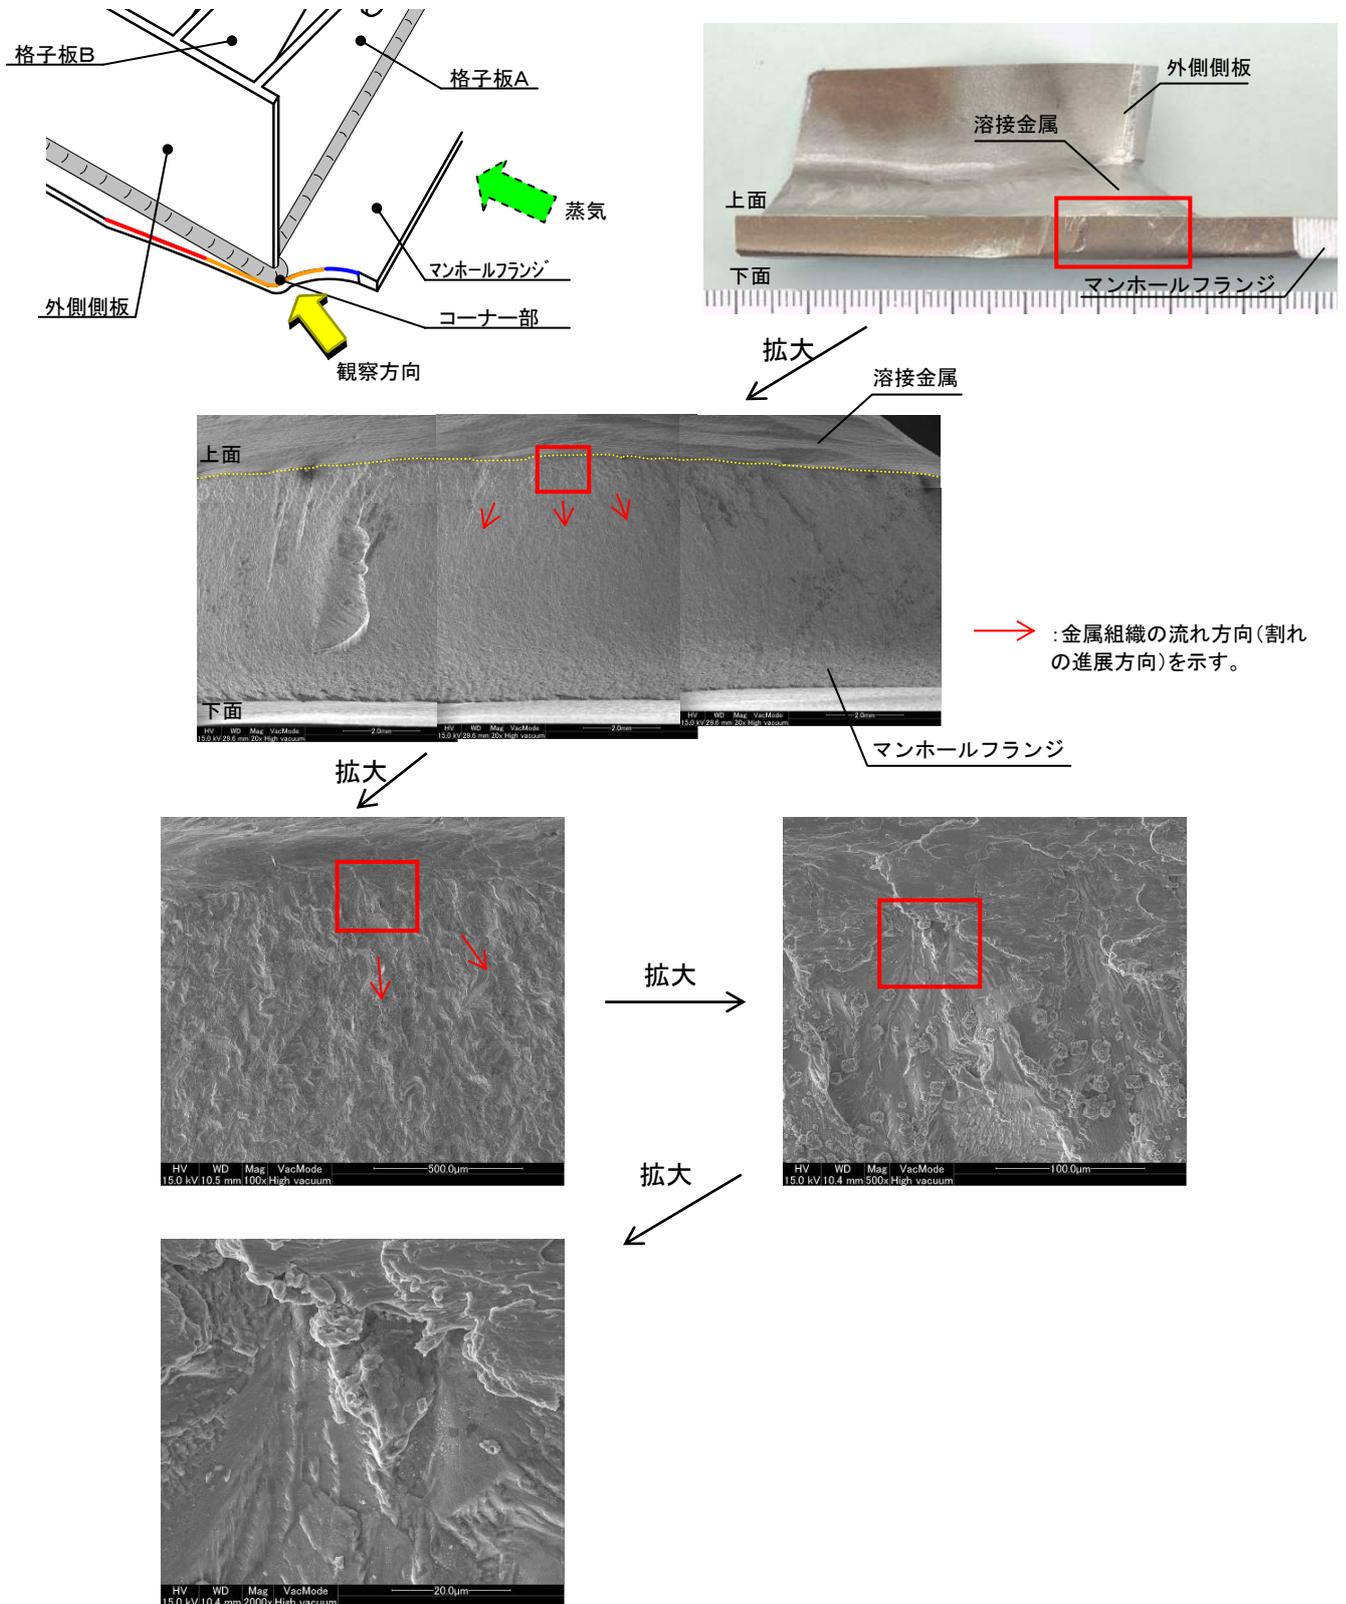
金属調査結果(破面SEM観察) [1A-No.4 外側側板コーナー部の割れ(溶接金属部近傍)]

- ・破面はほぼ平坦であり、粒内割れが認められた。
- ・母材(マンホールフランジ)と溶接金属表面の境界部付近からマンホールフランジ下面に向かう金属組織の流れ(割れの進展方向)が認められた。
- ・羽毛状の組織、介在物、腐食ピットは認められなかった。

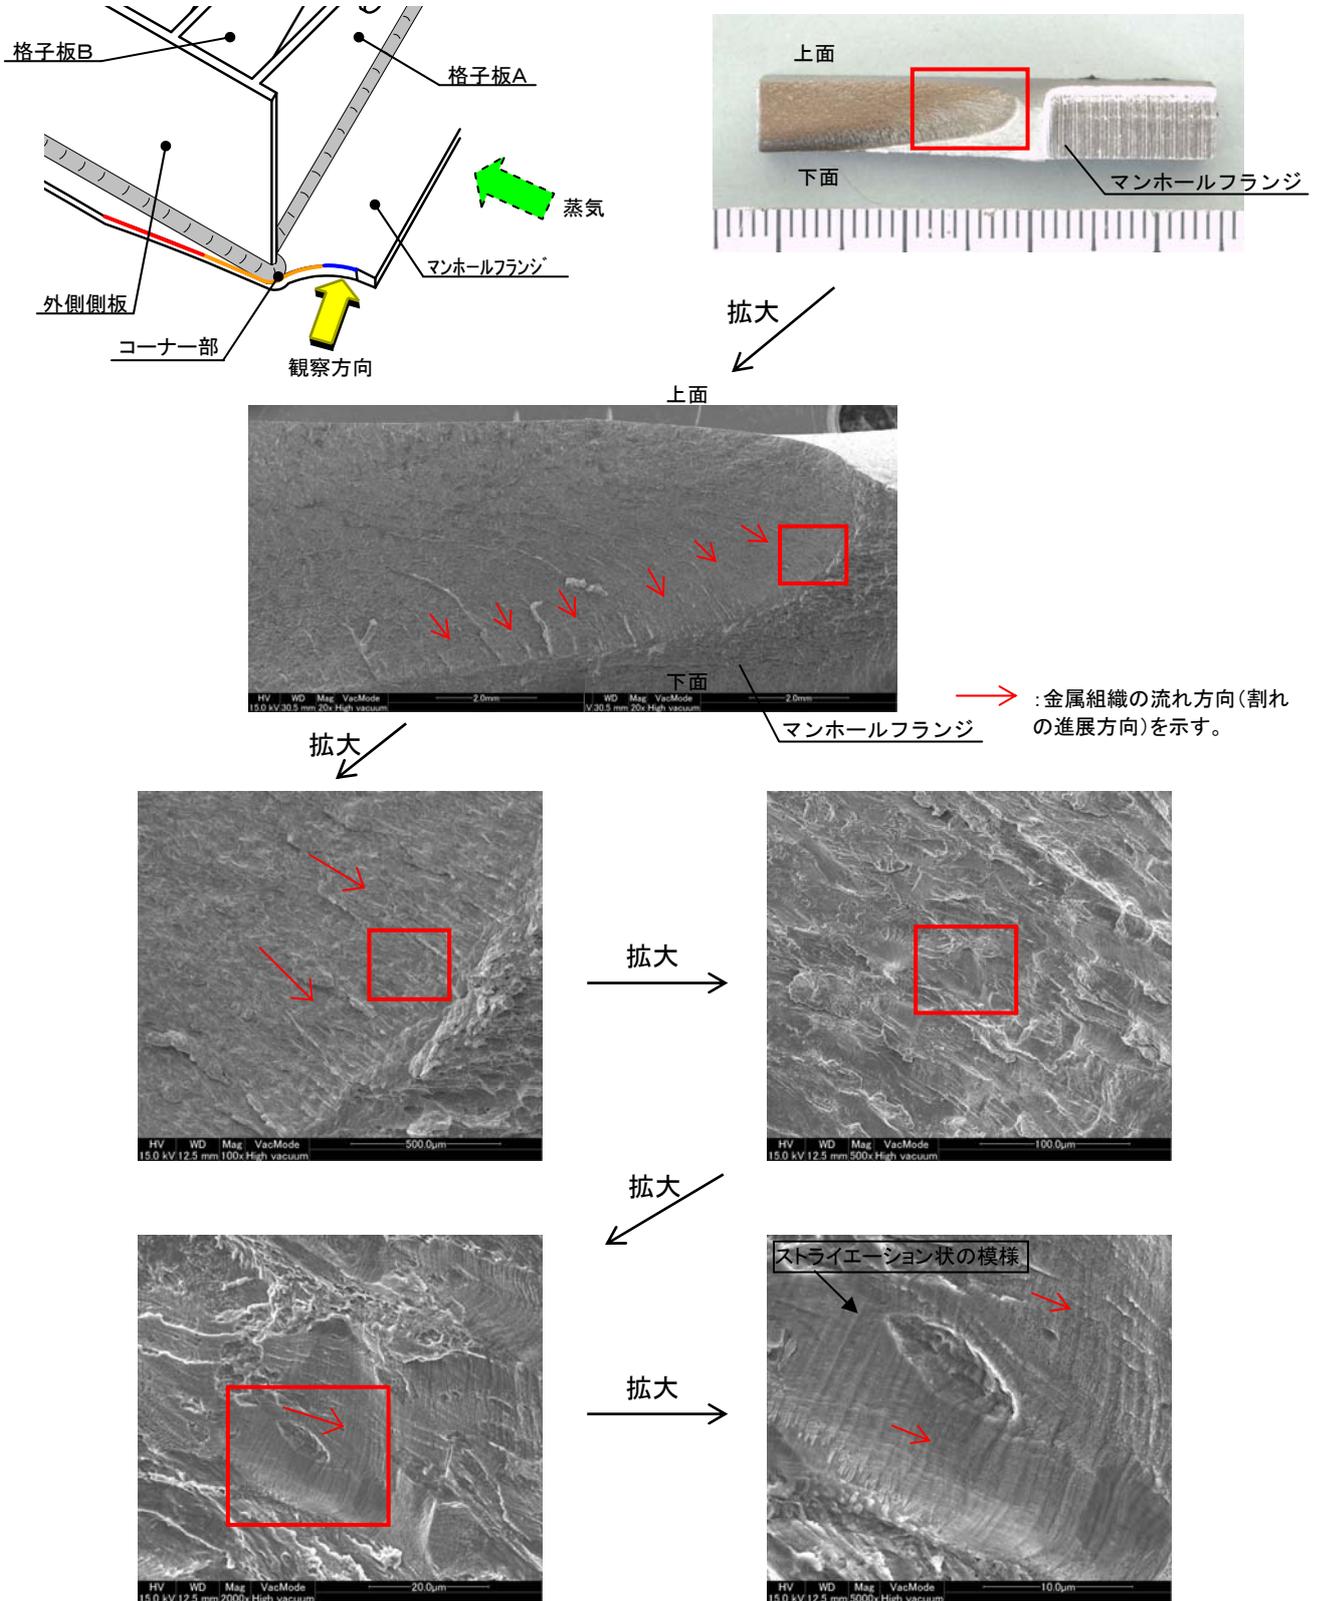
金属調査結果(破面SEM観察) [1A-No.4 外側側板コーナー部の割れ(母材部)]

- ・破面はほぼ平坦であり、粒内割れが認められた。
- ・マンホールフランジ上面から下面に向かう金属組織の流れ(割れの進展方向)が認められた。
- ・破面には、疲労破面に特有なストライエーション状の模様が認められた。
- ・羽毛状の組織、介在物、腐食ピットは認められなかった。

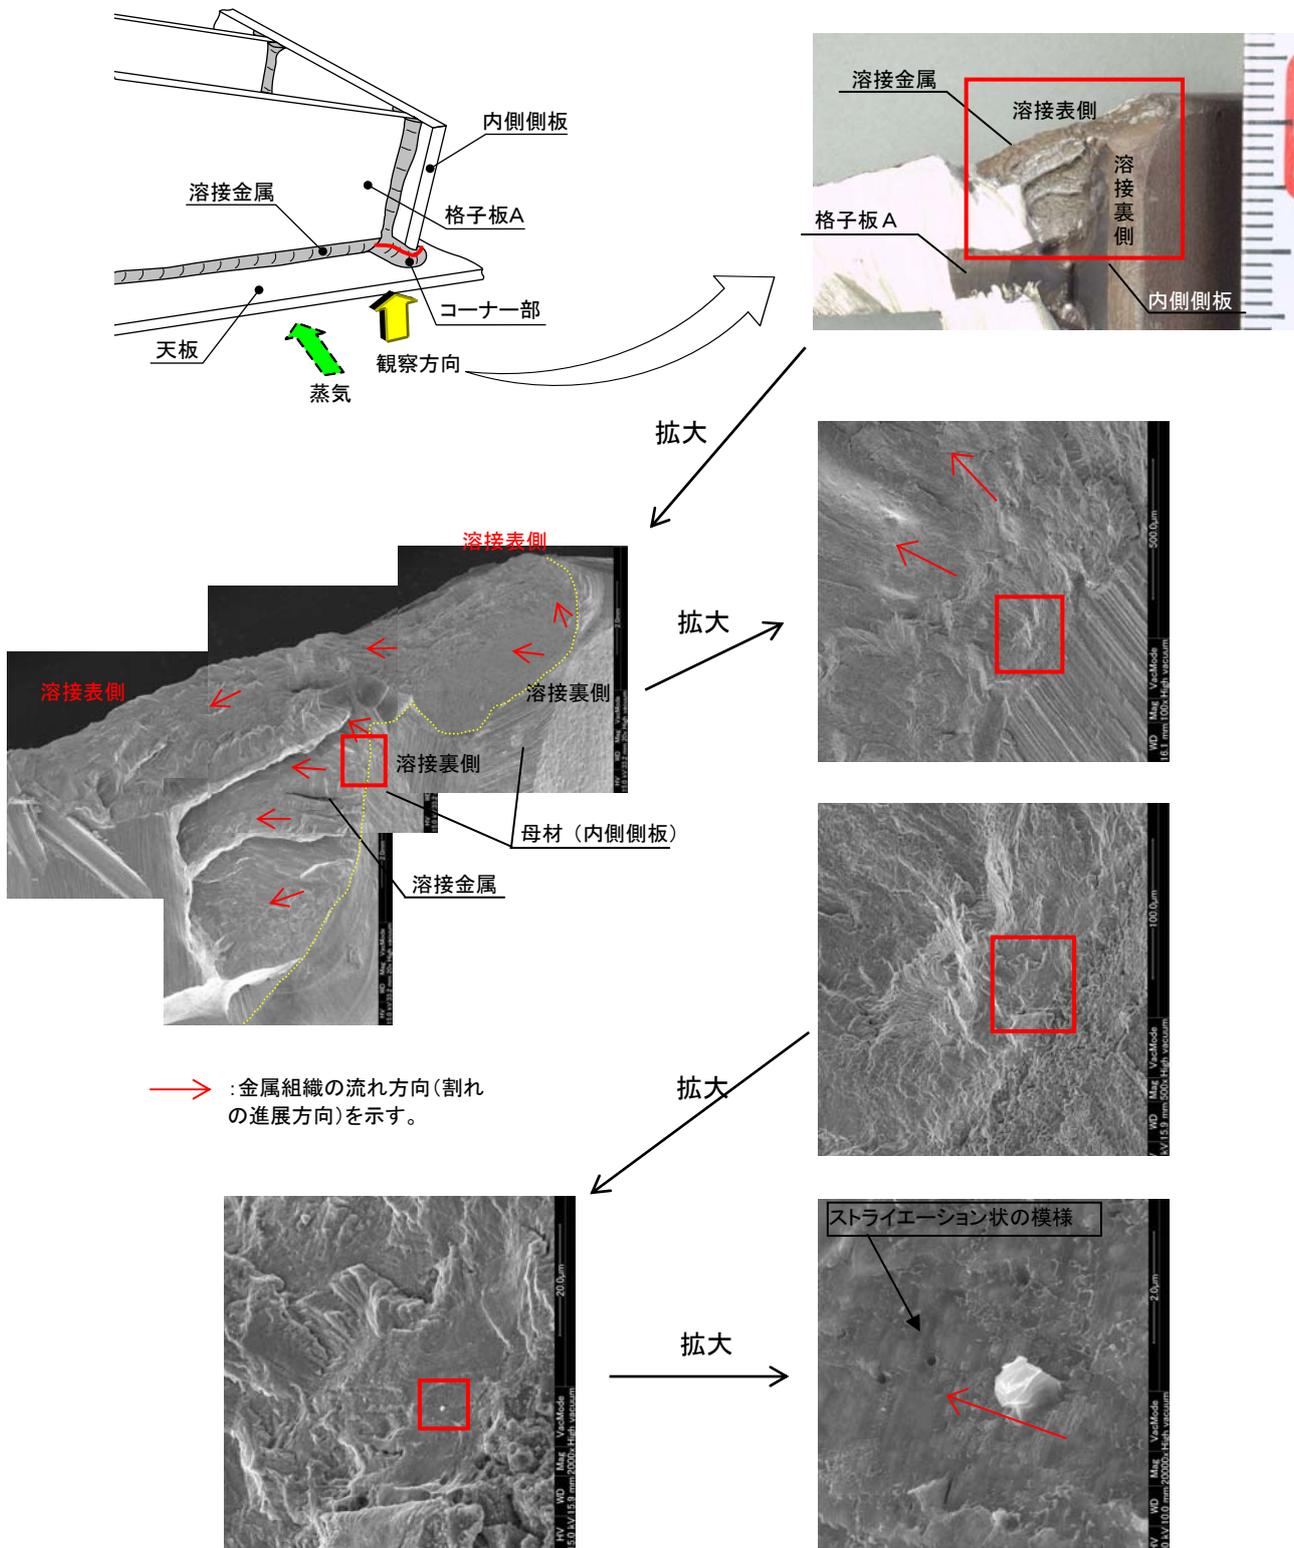
金属調査結果(破面SEM観察) [1C-No.3 内側側板コーナー部の割れ]

- ・破面はほぼ平坦であり、粒内割れが認められた。
- ・母材(内側側板)と溶接金属の境界部付近から溶接表側に向かう金属組織の流れ(割れの進展方向)が認められた。
- ・破面には、疲労破面に特有なストライエーション状の様子が認められた。
- ・羽毛状の組織、介在物、腐食ピットは認められなかった。

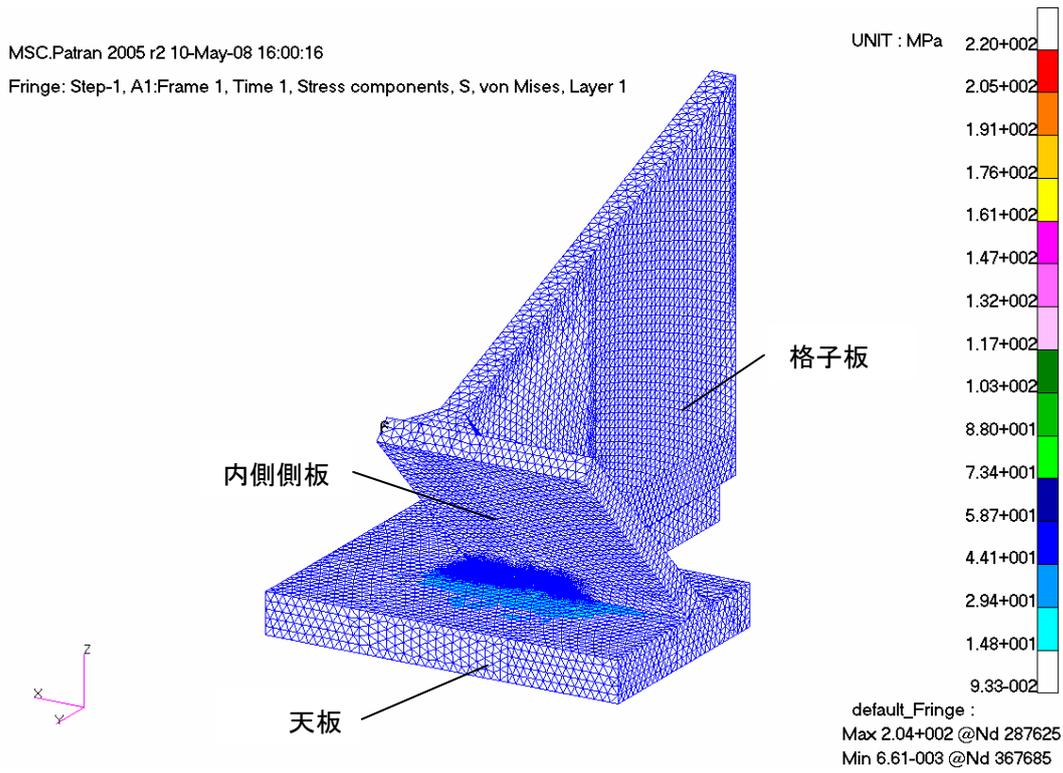
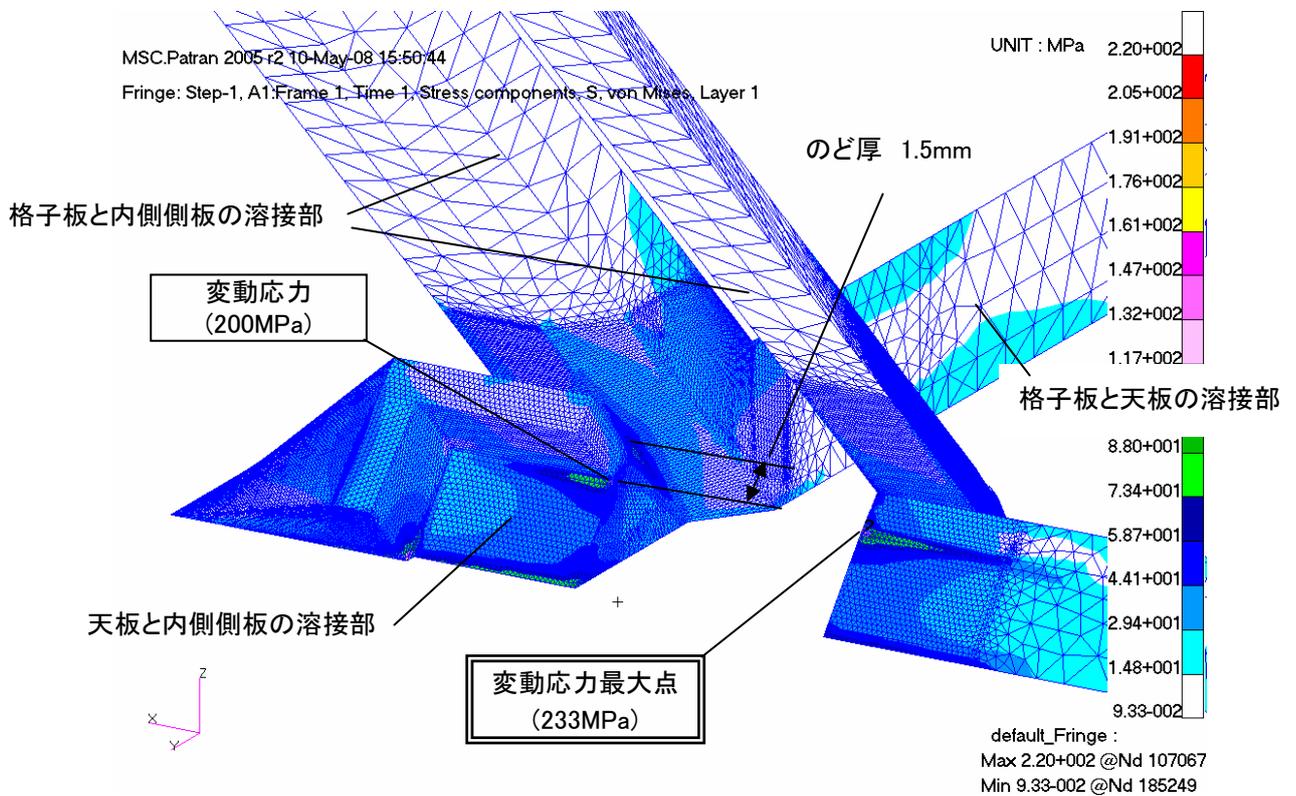
図6 変動応力解析結果(No. 3蒸気噴出口内側側板と天板の溶接部)

算出された 1A-No. 3 蒸気噴出口の内側側板と天板との溶接部の変動応力は疲労限を上回り、疲労損傷が発生し得ることを確認した。また、1A-No. 4 蒸気噴出口の内側側板とマンホールフランジとの溶接部の変動応力は疲労限をわずかに下回ることを確認した。

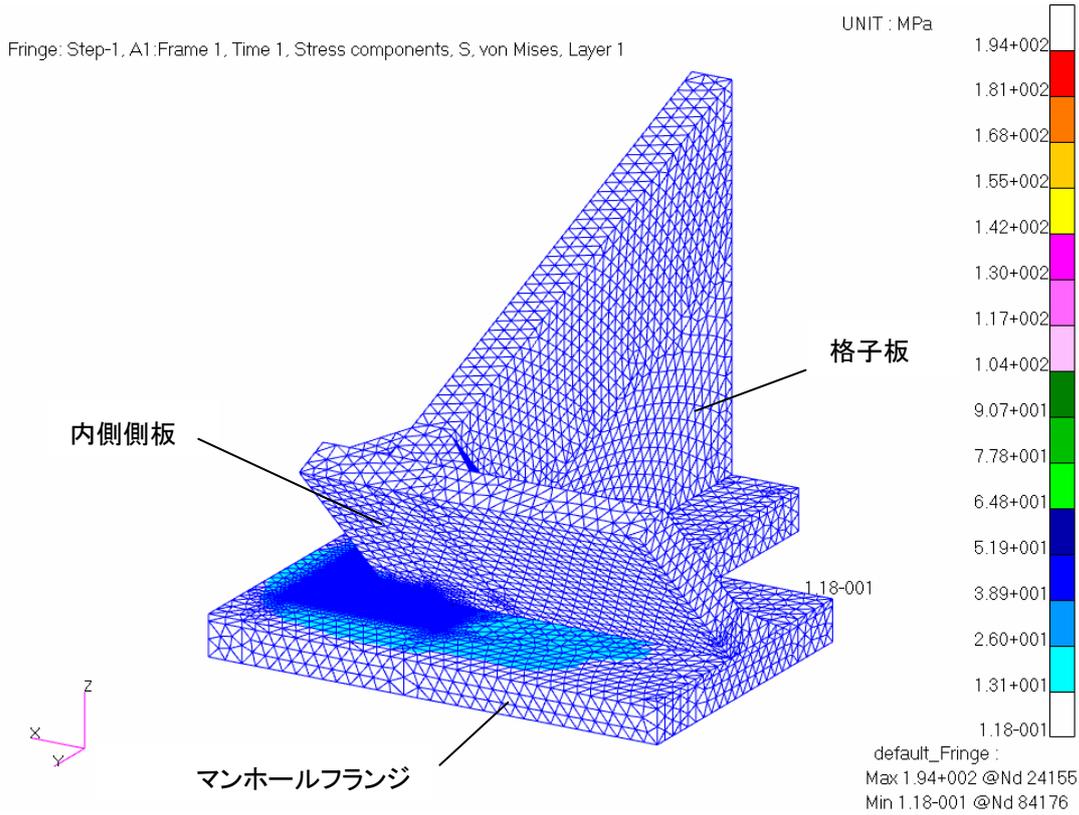
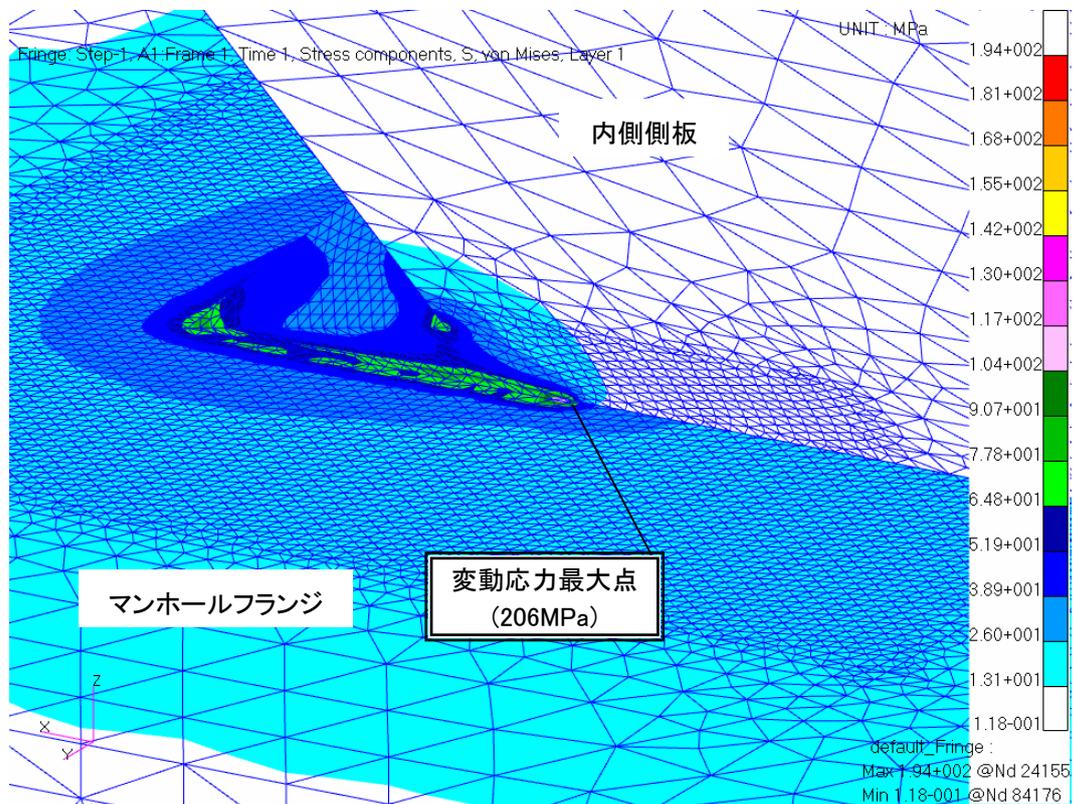
図8 変動応力解析結果 (No. 4蒸気噴出口内側側板とマンホールフランジの溶接部)
