伊方発電所 雑固体焼却設備排ガスブロアの不具合
他1件に係る報告書の提出について

雑固体焼却設備 排ガスブロアの不具合について

平成20年 9月
四国電力株式会社

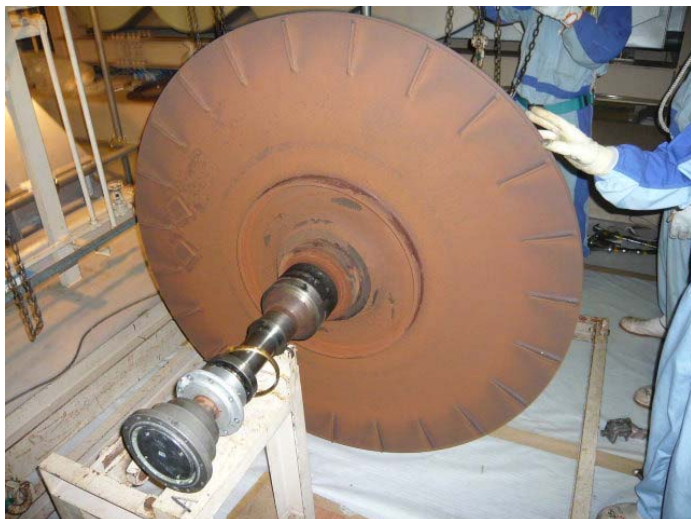
モータ側

羽根車を目視点検した結果、羽根車に塗布している防錆塗装のほぼ全面での剥離と発錆を確認した。なお、ブロア軸や羽根車に亀裂等の異常は認められなかった。
(添付資料-2)

羽根車のほぼ全面で防錆塗装の剥離と発錆が確認されたことから、排ガスブロアの羽根車とブロア軸一体の動的バランス試験*4を実施した結果、許容アンバラ

ンス量を超えており*⁵、回転体（羽根車およびプロア軸一体）がアンバランス状態であることを確認した。

- ・羽根車の防錆塗装の剥離による回転体表面の発錆とダストの付着により、回転体がアンバランス状態となった。
- ・排ガスプロアは、雑固体焼却設備の運転にあわせて、日単位での起動・停止を繰り返す設備であるため、起動・停止回数が多かった。

- （1）傷の確認された2つの軸受メタルの張り替えを行った。
- （2）羽根車表面の錆、旧塗膜を除去し、防錆塗料を塗布するとともに、回転体のバランス修正を実施した。
- （3）排ガスプロアの分解点検周期を15年毎から4年毎に見直し、軸受メタルの健全性および羽根車防錆塗装の健全性を早期に確認できるようにする。
- （4）排ガスプロア運転時は、従来より実施している振動監視モニタによる振動値の監視を継続して実施する。
また、振動値が通常値より上昇傾向を示した場合は振動解析等を行うとともに、必要に応じて軸受メタルの交換ができるよう予備品を準備する。

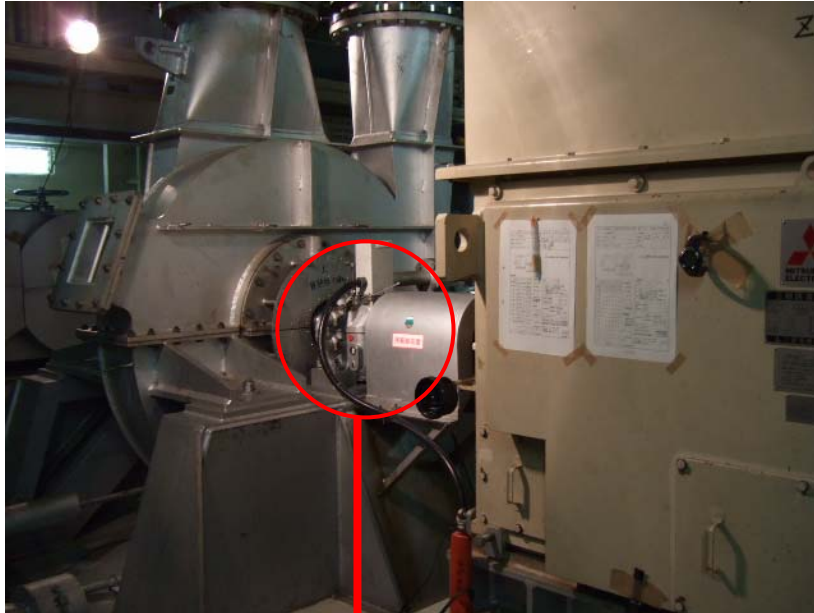
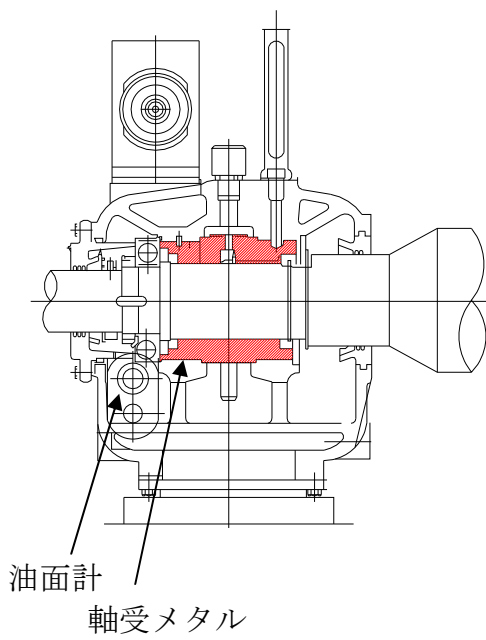
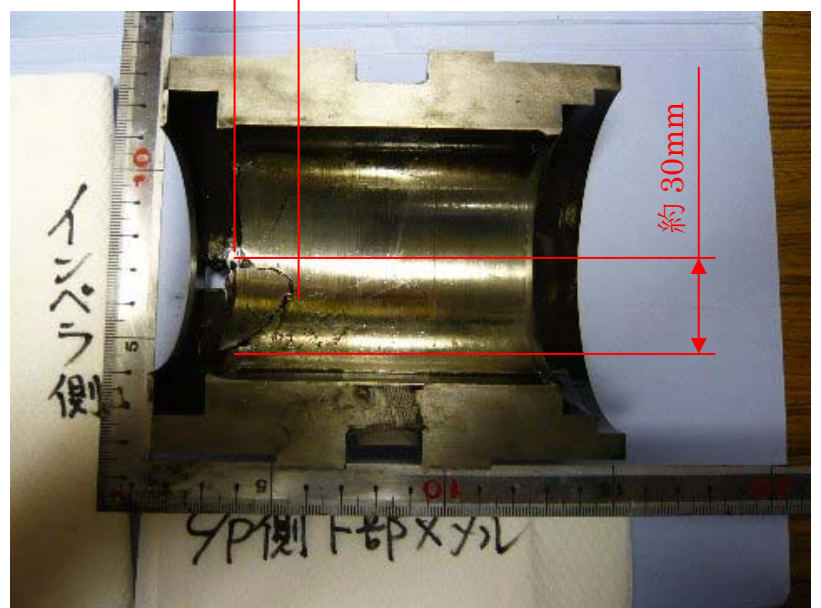
1. モータ側 軸受メタル (下部) 損傷箇所

伊方発電所雑固体焼却設備*¹は、通常運転中に排ガスブロア*²の振動値が通常値より若干上昇したため、振動解析を行い軸受部の分解点検を実施したところ、4月8日18時15分頃、排ガスブロア軸受部に損傷があることを保修員が確認した。調査の結果、モータ側軸受下部内表面に最大約30mm、軸端側軸受下部内表面に最大約15mmの傷があることを確認した。

軸受（軸受メタル）を取り外し、目視点検した結果、2箇所ある軸受の下部内表面に傷があることを確認した。

- ・ モータ側軸受下部：約30mm×約20mmの傷
- ・ 軸端側軸受下部：約15mm×約4mmの傷

ことより、排ガスプロアの起動・停止に伴い、軸受部に回転体のアンバランスに起因する大きな変動荷重がかかり、その繰り返しにより軸受メタルの損傷に至ったと推定される。
