伊方発電所 雑固体焼却設備排ガスブローの不具合  
他1件に係る報告書の提出について

## 伊方発電所第1、2号機

洗浄排水蒸発装置 点検開口部からの水漏れについて

平成20年9月

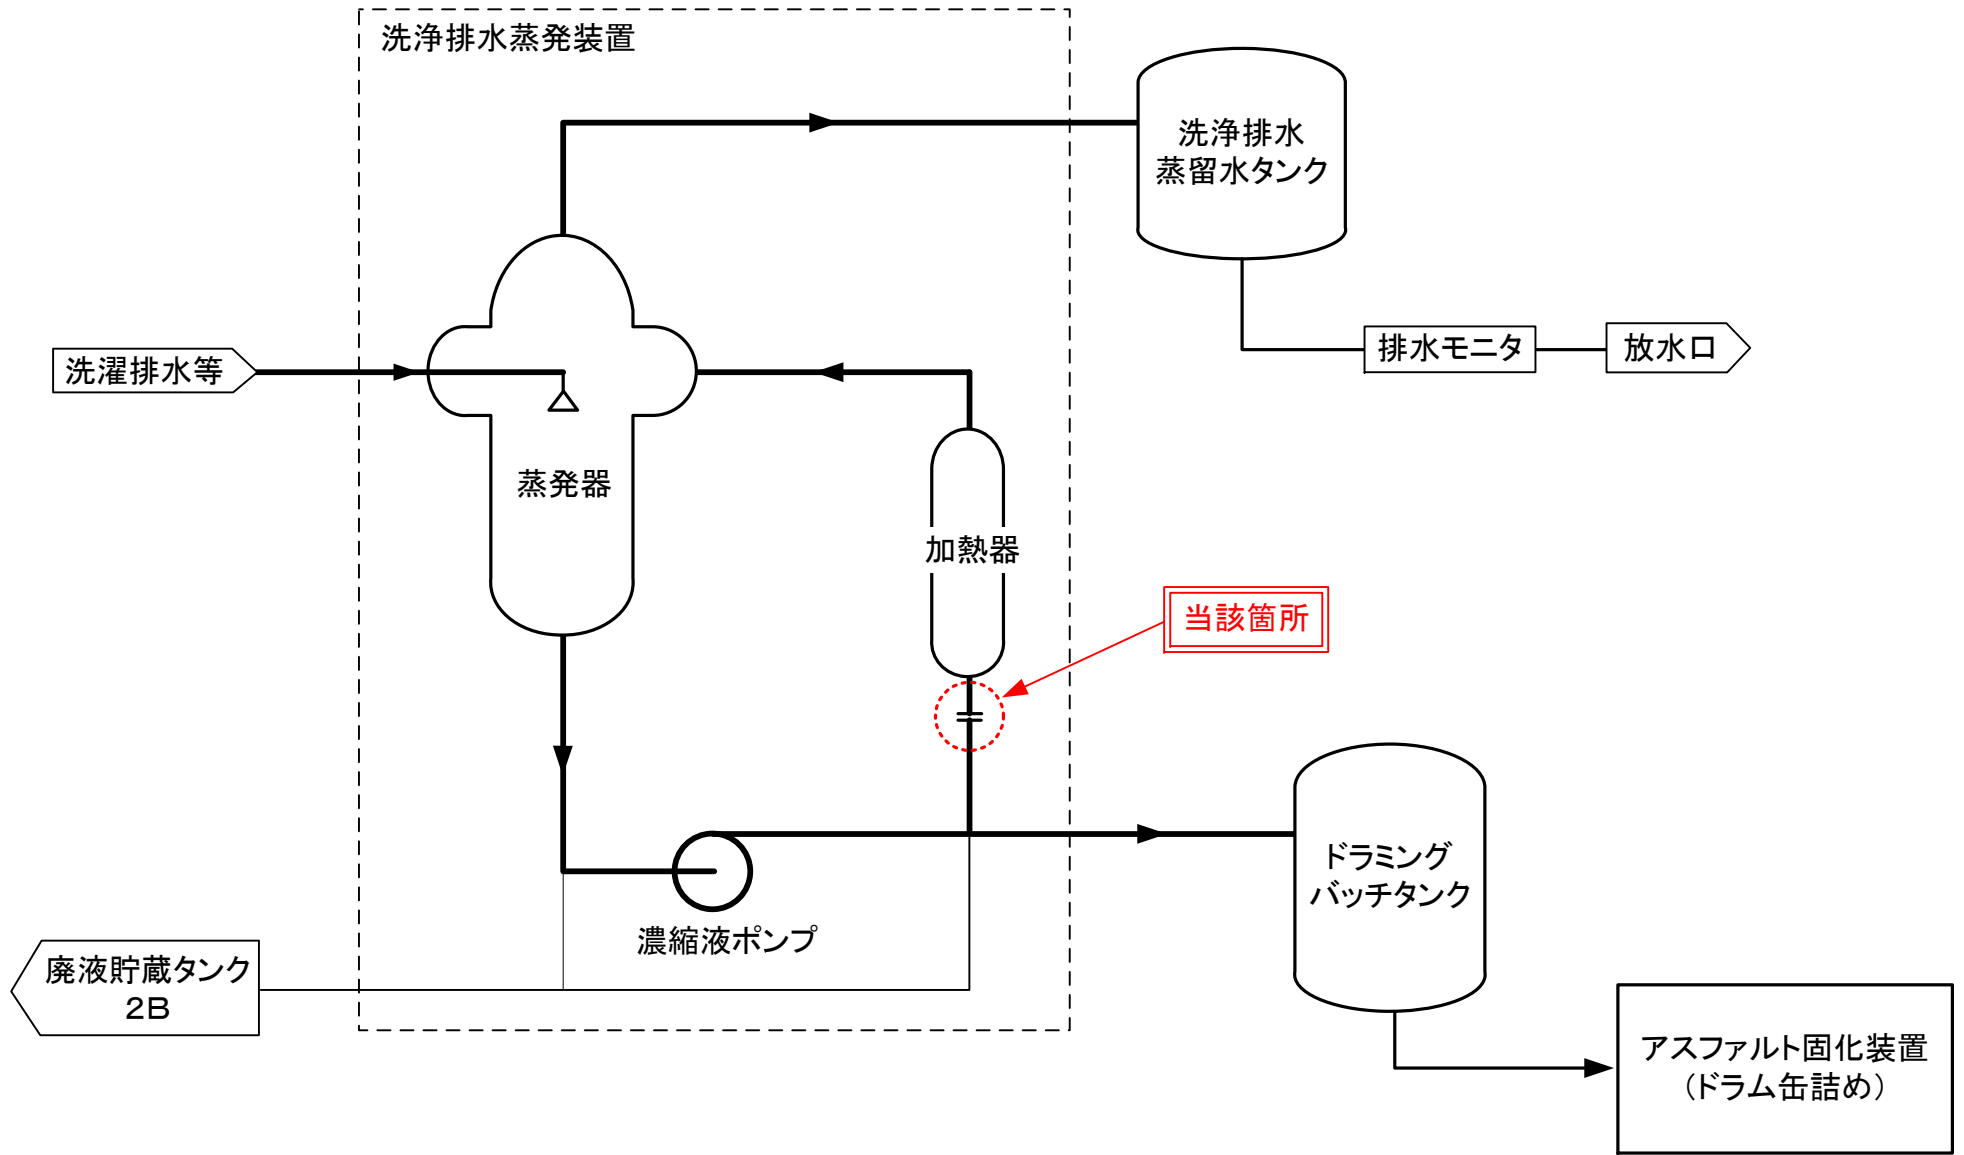
# 伊方発電所1、2号機 洗浄排水処理系統概略図

伊方発電所1、2号機（ともに定格電気出力566MW）は通常運転中のところ、7月18日10時20分頃、2号機原子炉補助建家5階（管理区域内）で洗浄排水蒸発装置\*1の点検のために切離していた配管フランジ部を養生していたポリ袋から水が漏れていることを保修員が確認した。

すでに漏えいは停止しており、配管フランジからの漏えい量は約15リットルで、このうち約5リットルが床面に漏れていた。漏れた水は放射能を含んでいないことを確認した後、紙ウエスに吸収させて回収した。

なお、本事象によるプラント運転への影響および環境への放射能の影響はなかった。（添付資料-1）

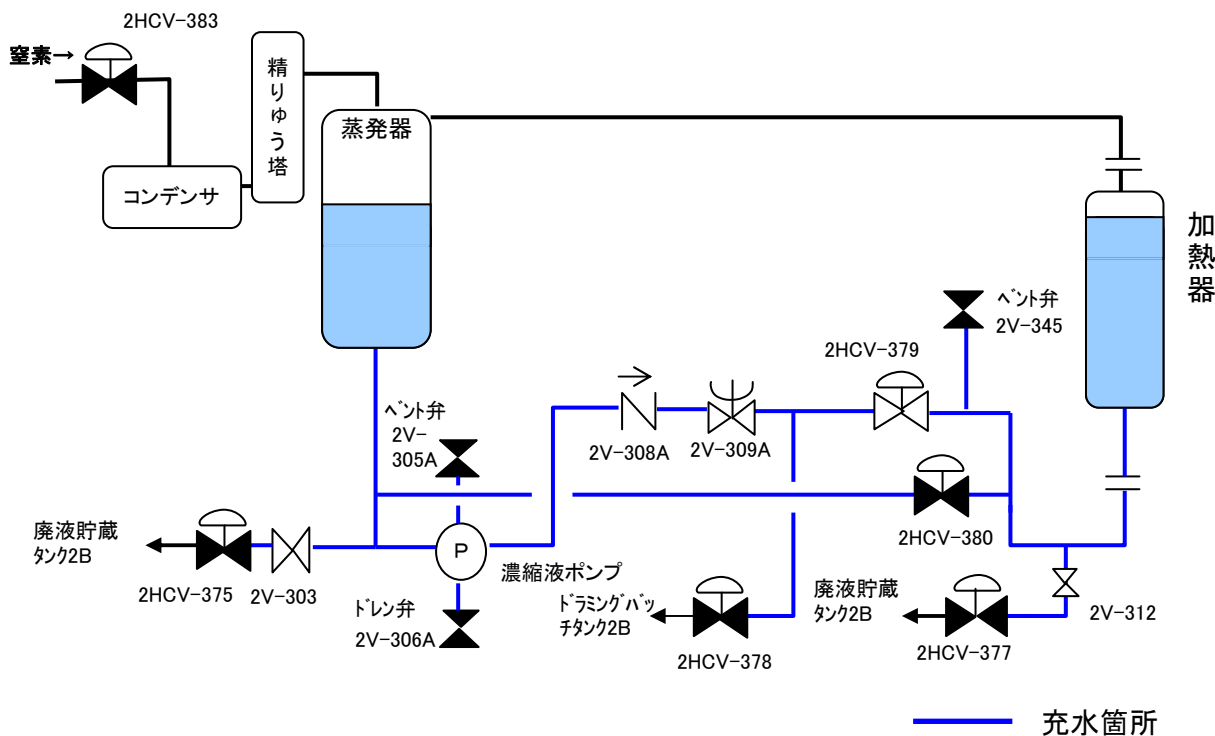
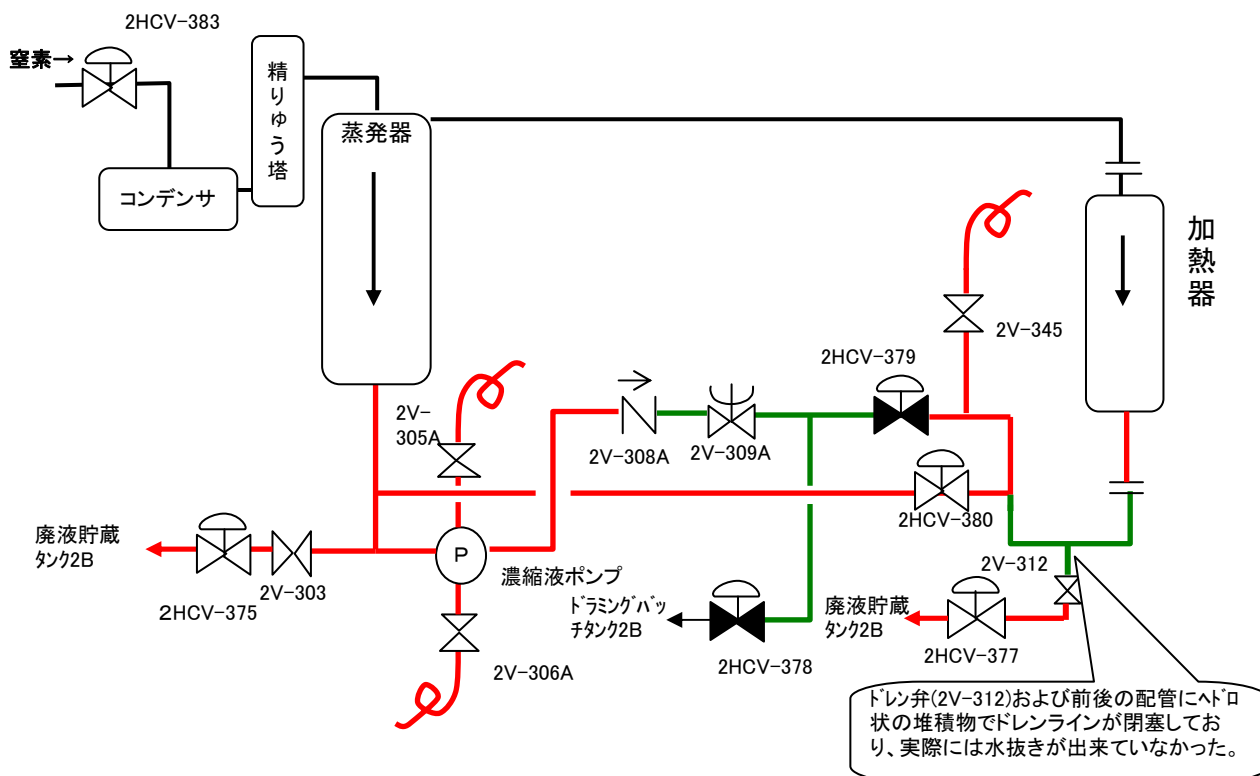
洗浄排水蒸発装置 隔離・水抜き状態系統図

7月14日 運転員が洗浄排水蒸発装置点検のため、隔離・水抜きを実施  
（添付資料-2）

洗浄排水蒸発装置の点検がある場合、運転員は、都度、点検対象に応じた隔離・水抜きを検討しており、今回は加熱器が対象であったため、加熱器回りを隔離する手順としていた。

保修員は、加熱器下部フランジ切離し時に、加熱器下部の配管フランジ面まで水が溜まっていることを確認したが、水の漏れ出しはなかったため、ポリ袋養生を実施し、その時点で溜まり水の水抜きまでは実施しなかった。

下記の弁は水抜き後「閉」とした。

- ・2HCV-375、2V-303、2HCV-377、2V-312、2HCV-383、2HCV-380

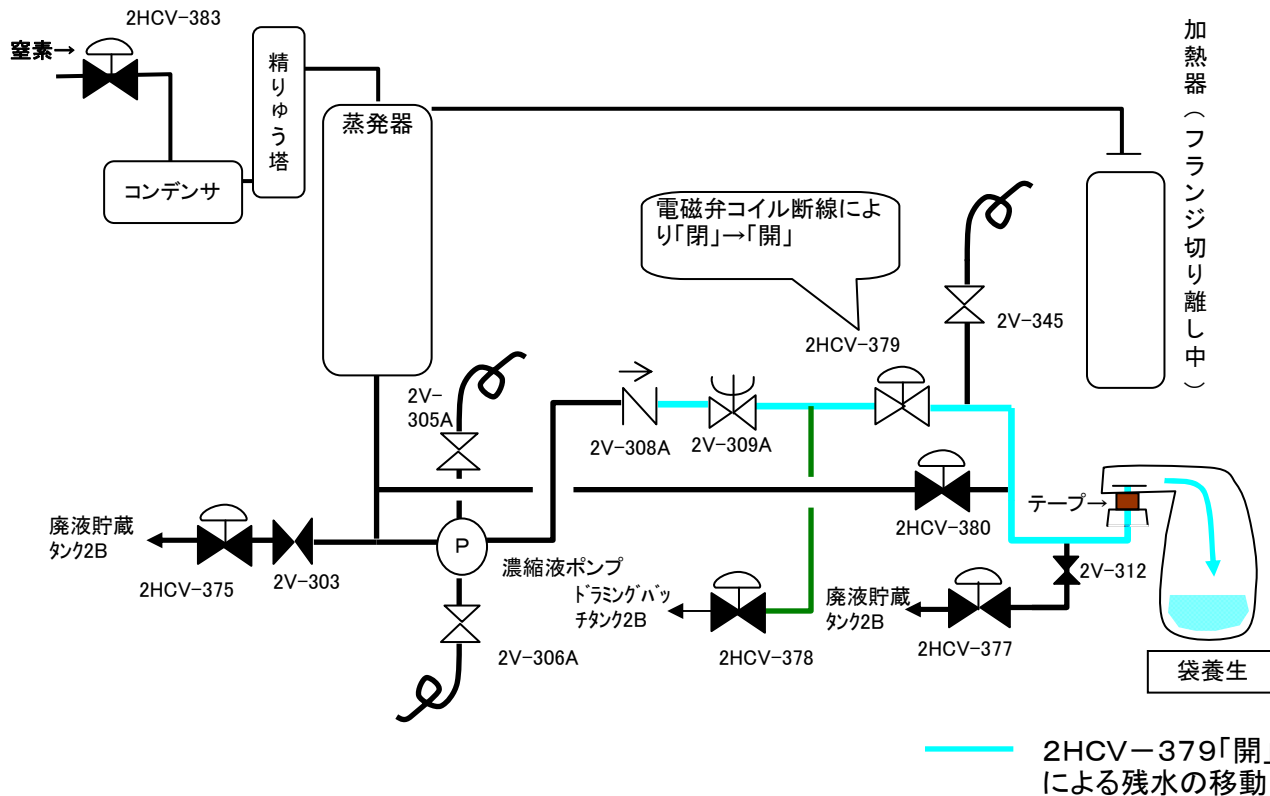
① 隔離水抜き後、濃縮循環弁(2HCV-379)の「開」となったときの状態

16:39 濃縮循環弁(2HCV-379)が開動作したことを示す信号が発信したため、現地を確認したところ、床面への漏えいはなかったものの、ポリ袋内に約10リットルの水が溜まっていたことを確認

その後、濃縮液循環弁が開動作したため、運転員が現地の状況を確認したところ、配管フランジを養生しているポリ袋内に10リットル程度の水が溜まっていたが、床面への水の漏えいはなく、配管フランジ面から水が漏れ出している様子もなかった。  
(添付資料-3)

以上の結果より、電磁弁のコイルの断線により濃縮液循環弁が開となったものと判断した。

洗浄排水蒸発装置加熱器点検のための隔離・水抜きにおいて、濃縮液ポンプ出口ラインドレン配管が堆積物により閉塞状態となっていたため、水抜きができておらず、配管フランジ面まで水が溜まっていた。このため、少量の漏えい水の流入で、水が溢れ出す状況にあったが、加熱器の点検に支障がないため、この時点で溜まり水の水抜きまでは実施しなかった。この状況で濃縮循環弁が「開」となったため、配管内の溜り水が弁下流の配管フランジ側に移動したことにより、配管フランジ面より漏えいし、配管フランジ面を養生していたポリ袋に回収された。

- (1) 濃縮液ポンプ出口ラインドレン弁（2V-312）および配管の堆積物の除去、清掃を実施した。
- (2) 今後、蒸発装置点検のための隔離・水抜きを行う場合に、点検範囲内に溜まり水が残らないようにするため、以下の対策を反映した標準操作手順書を作成し、使用することとする。
  - a. 蒸発装置で濃縮処理した排水については、ヘドロ状の堆積物となり配管が閉塞される可能性が高いことから、蒸発器水位計およびドレン先のタンク水位計により、ドレン弁や配管の閉塞状態を確認する。
  - b. 蒸発装置全体を隔離・水抜きすることで、蒸発装置内の配管に溜り水が残らないようにする。
- (3) 開放作業時に、機器や配管に水が残っていた場合は、速やかに関係箇所に連絡し、水抜き等の処置を実施することについて関係者に周知する。
- (4) 濃縮循環弁（2HCV-379）の電磁弁を新品と取替えた。今後とも電磁弁の予備品を確保する。

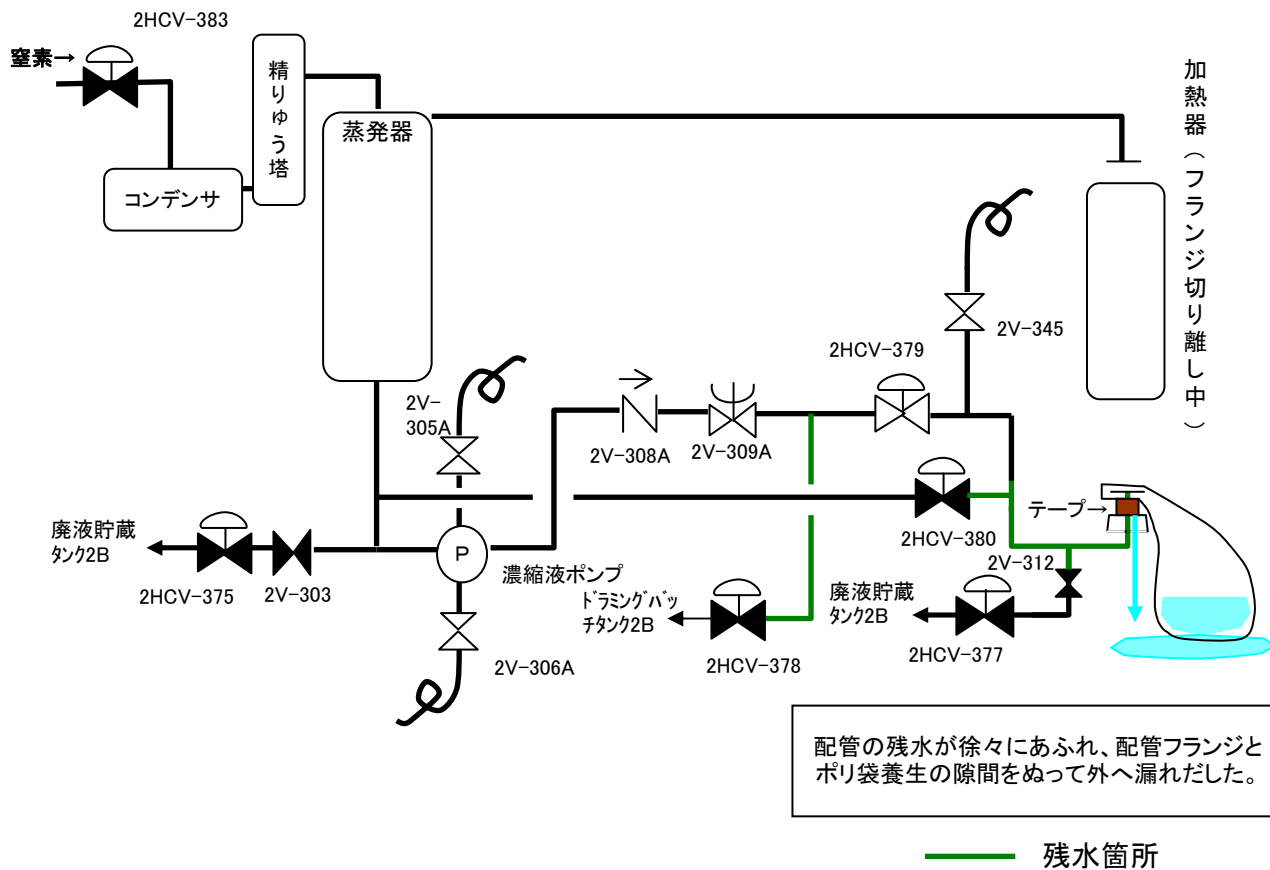
② 濃縮循環弁(2HCV-379)「開」後、床に水が漏洩したときの状態

10:20頃 保修員が、配管フランジのポリ袋養生付近の床面に5リットル程度の水が漏れていることを確認  
（添付資料-3）

その後、水の入ったポリ袋が重みで下がり、配管フランジ開口部をふさいだことで、配管内の残り水が配管フランジとポリ袋の間から床面に漏れたものと推定される。

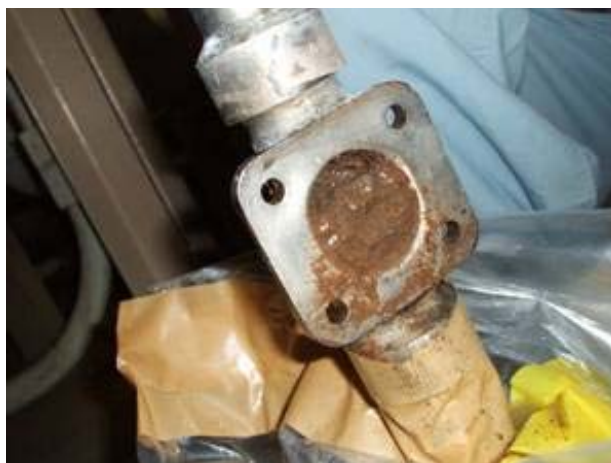
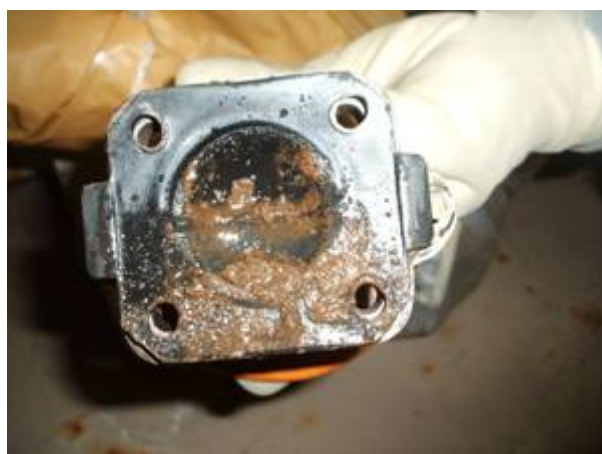
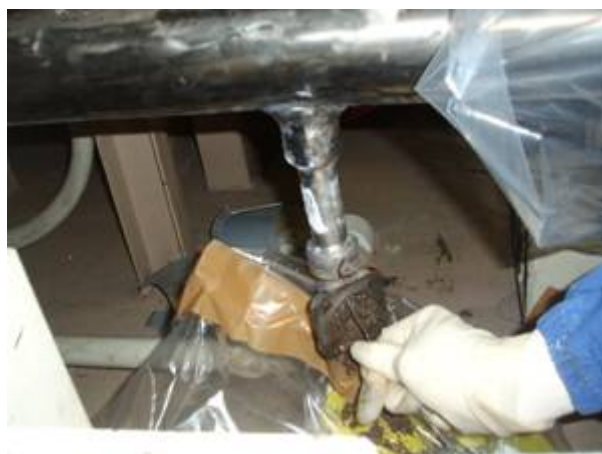
洗浄排水蒸発装置 ドレン弁（2V-312）開放時の状況

2V-312を分解点検したところ、同ドレン弁および前後の配管にヘドロ状の堆積物が認められ、閉塞状態となっていた。また、ヘドロ状の堆積物を分析した結果、腐食生成物(錆び)ではなく、汚れ等が蓄積したヘドロと推定された。  
(添付資料-4)

当該ドレン弁の点検頻度は1回/10年で、至近では平成14年11月に実施しており、これまで異常は認められなかった。
