[異常時通報連絡の公表文 (様式 1 - 1)]

伊方1号機 2次系ブローダウンタンク排水の
冷却水配管からの水漏れ

20. 10. 10
原子力安全対策推進監
(内線 2352)

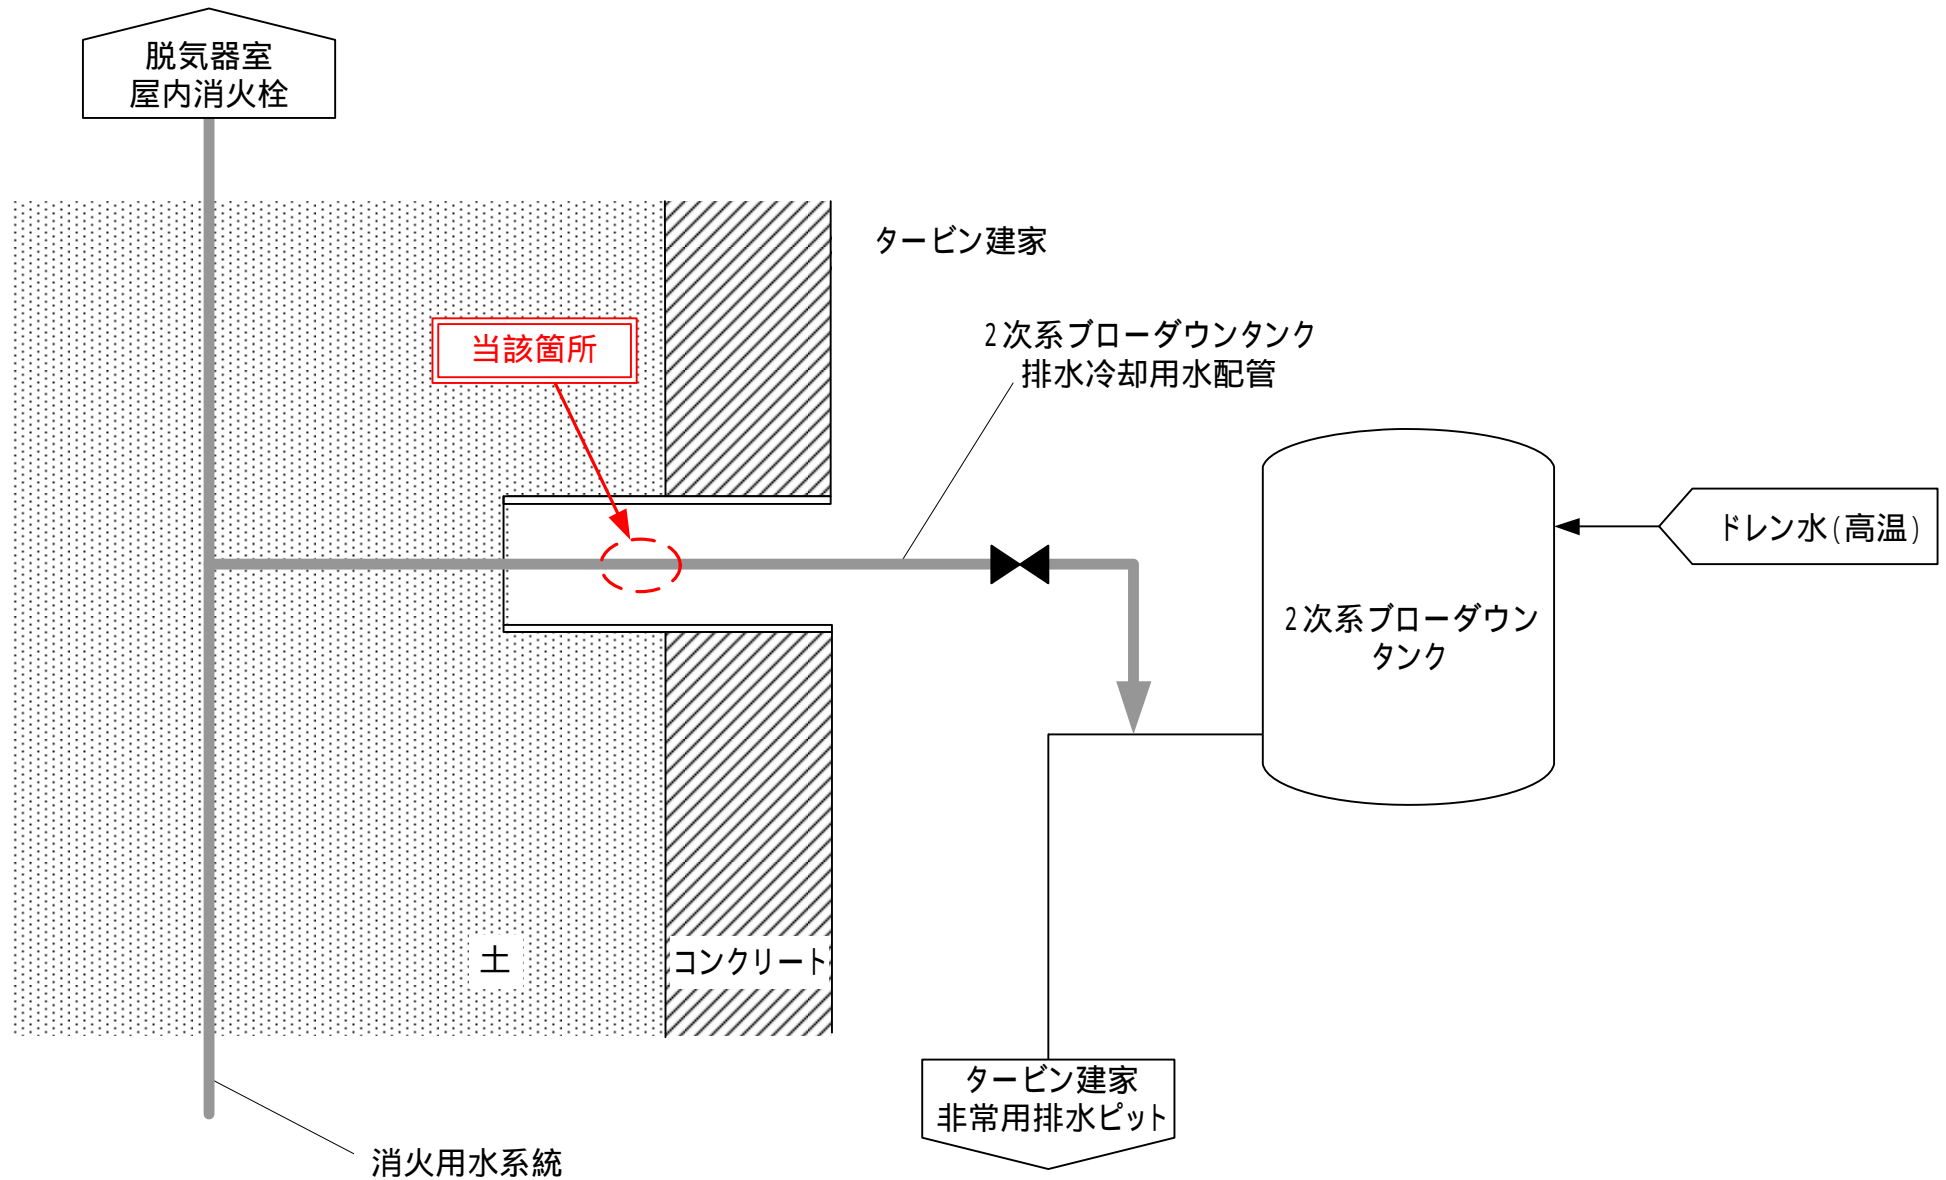
伊方発電所1号機 2次系ブローダウンタンクまわり概略図

- 1 9月12日(金)15時45分頃、通常運転中の伊方1号機において、タービン建家地下1階壁面にある2次系ブローダウンタンク排水の冷却水配管壁貫通部より水漏れがあることを保修員が確認した。
- 2 現在、状況を調査中。
- 3 本事象によるプラント運転への影響及び環境への放射能の影響はない。

- 1 調査の結果、消火用水系統からの分岐である当該冷却水配管からの消火用水の漏えい(1滴/3秒)であることを確認した。
- 2 当該部は壁貫通部のため、当該冷却水配管と壁の隙間にコンクリート補修材を充填した。今後、コンクリート補修材が乾いた後、漏えいのないことを確認する。
- 3 本事象によるプラント運転への影響及び環境への放射能の影響はない。

- 1 その後、当該冷却水配管と壁の隙間にはコンクリート補修材に加えて、樹脂を充填し、9月17日(水)14時00分、漏えいのないことを確認した。
- 2 この確認までの間は、念のため消防自動車を待機させていた。
- 3 漏えいのあった冷却水配管は、今後、恒久対策として、漏えい箇所は系統から切り離すこととし、当該冷却水は、ルートを変更して、確保することとする。
- 4 本事象によるプラント運転への影響及び環境への放射能の影響はない。

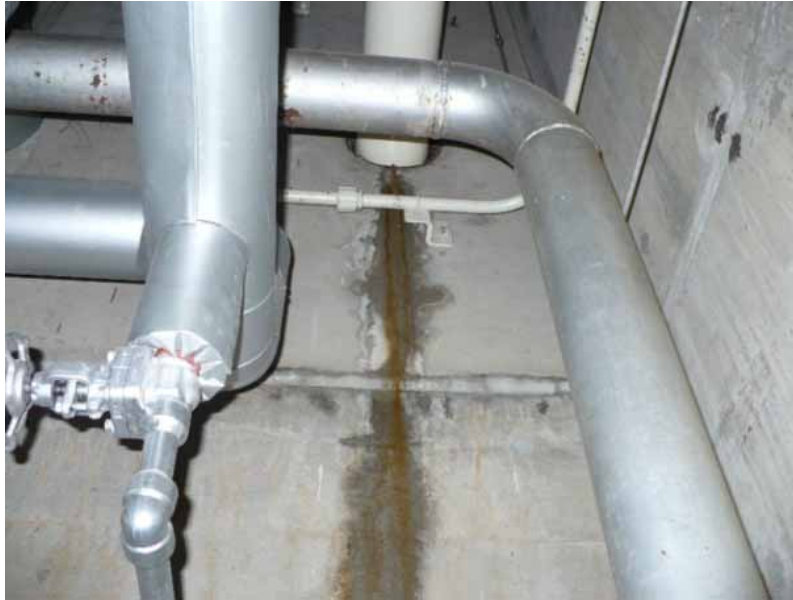
配管貫通部（下から見上げている）

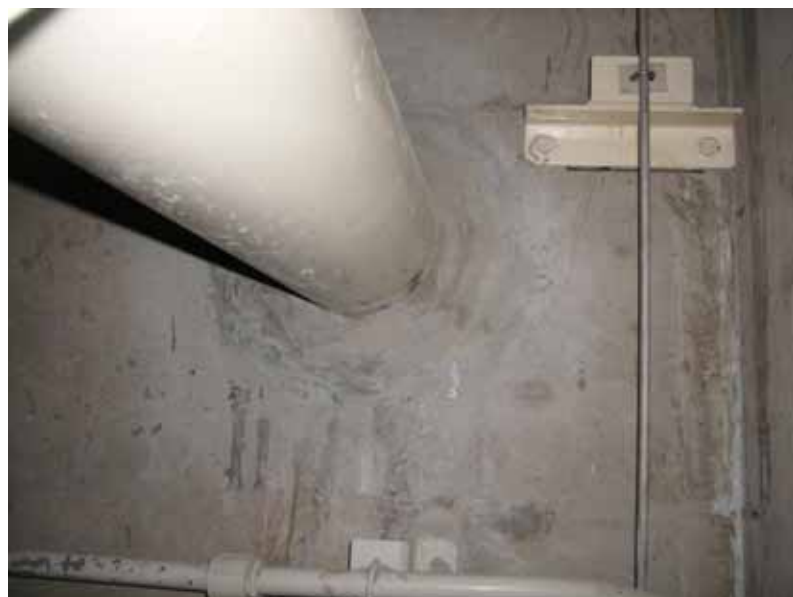
配管貫通部（コンクリート補修材等を充填し、復旧。）
