伊方発電所第3号機 タービン建屋内機器用水配管からの水漏れ
他7件に係る報告書の提出について

伊方発電所第3号機
タービン建屋内機器用水配管からの水漏れについて

平成20年11月

四国電力株式会社

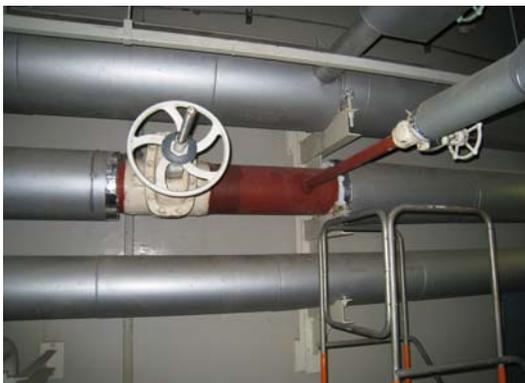
(機器用水配管外観)

伊方発電所第3号機は通常運転中のところ、6月20日12時30分頃タービン建屋1階に設置されている、機器用水*1配管から水漏れがあることを保修員が確認した。

当該配管の保温を取り外したところ、機器用水配管の分岐配管溶接部近傍から水が2秒に1滴程度 (推定約2.4リットル) 漏れていることを確認した。

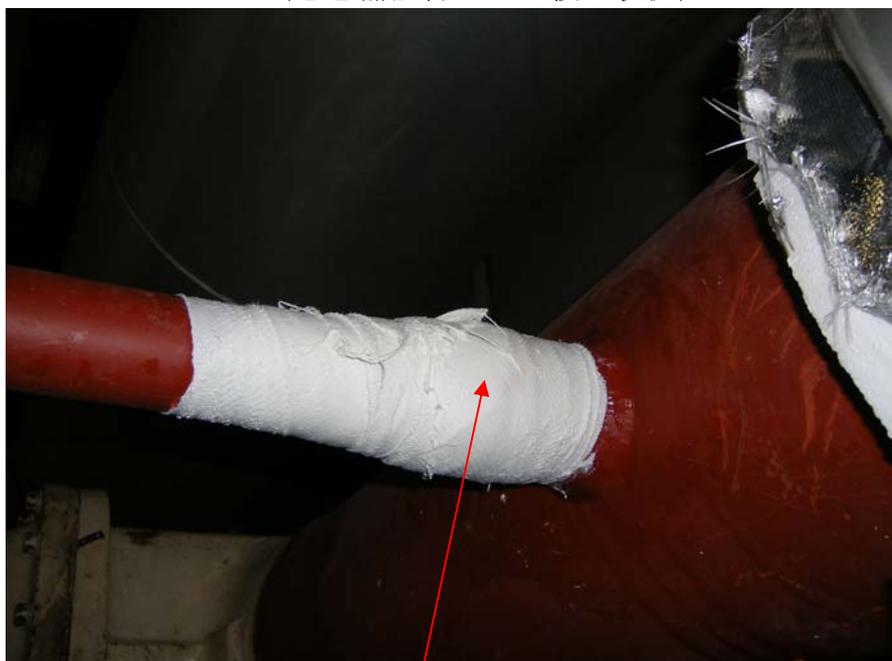
(応急補修材による復旧状況)

応急補修材
(補修テープ(ガラス繊維) + 補修パテ(エポキシ樹脂))

このため、当該配管の漏えい箇所について応急補修材による補修を実施した後、6月21日14時30分に漏えいのないことを確認した。

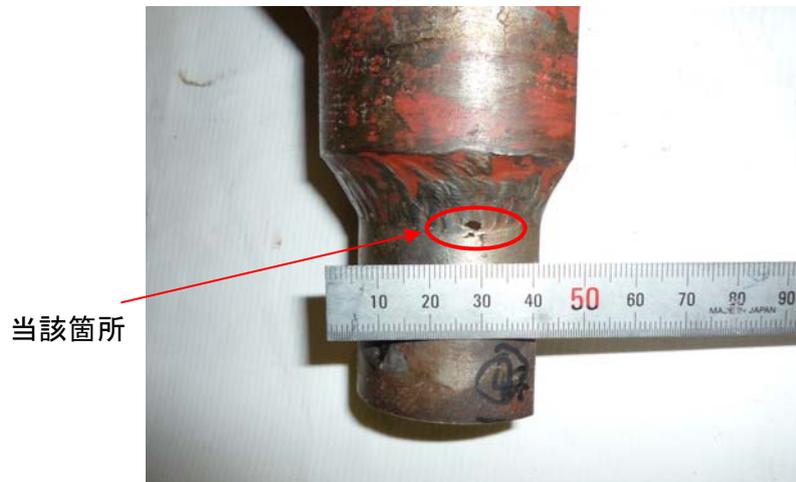
配管外面

配管外面には、貫通穴が2箇所認められた。貫通穴以外の部分を観察した結果、腐食等の異常は認められなかった。

当該箇所

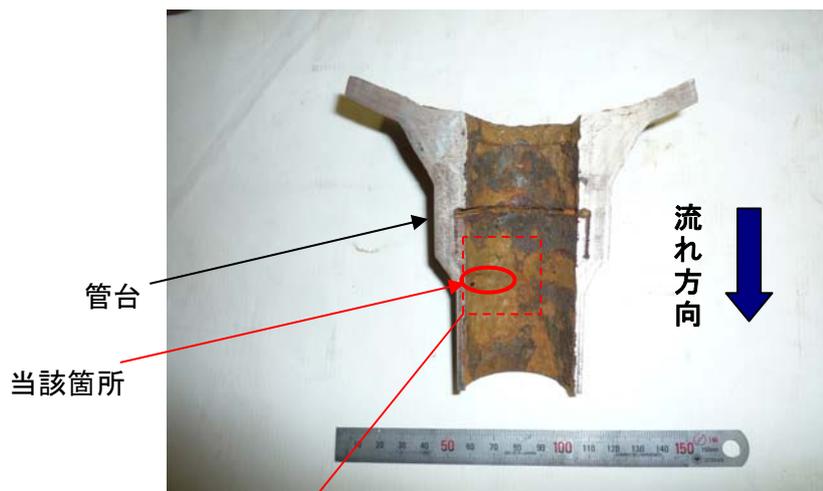
配管内面

(a) 配管内面全体に茶褐色の錆が多数認められ、配管表面は腐食により減肉が認められた。

(b) 当該配管の管台と下流配管との溶接部近傍の一部に著しい腐食が認められ、その中に2箇所の貫通穴（約2mm×約3mm、約1mm×約2.5mm）が認められた。

当該配管は炭素鋼配管であり、内面腐食が経年的に発生進展し、貫通に至ったものと推定される。

管台

当該箇所

流れ方向

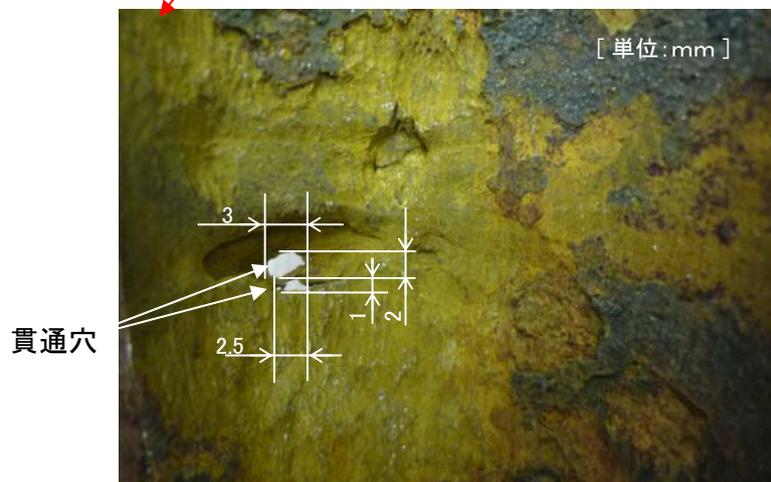
配管内面拡大

貫通穴
