伊方発電所第3号機
復水器内の復水導電率上昇について

平成20年11月
四国電力株式会社

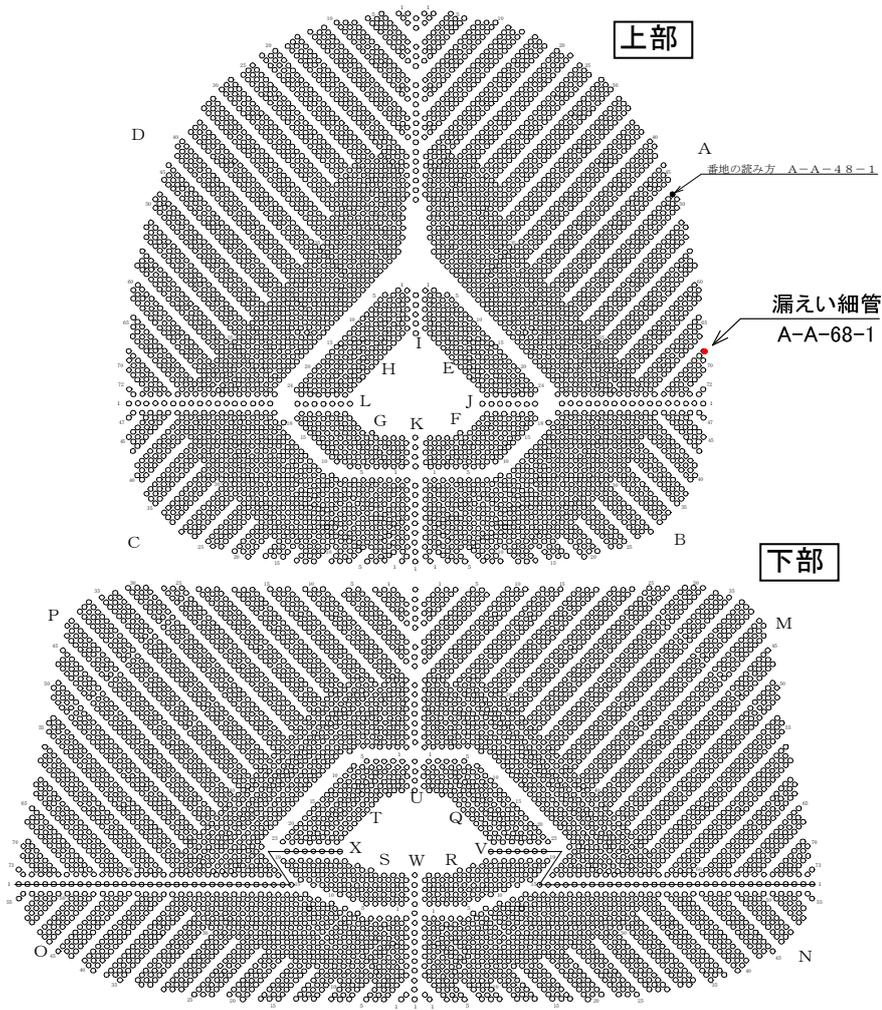
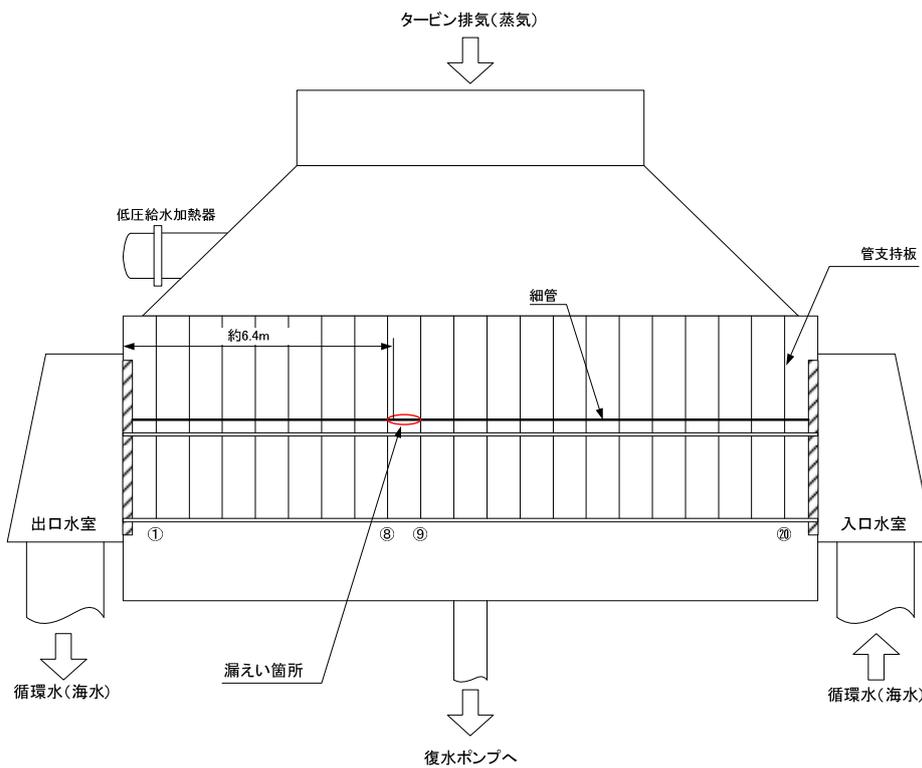
復水器水室3A漏えい箇所位置図

調査の結果、復水器水室3A上部の外周細管1本の上面に微少な貫通穴が3箇所認められたため、当該細管に施栓を行い、11月04日10時00分、海水の漏えいがないことを確認した。

細管仕様	
外径	31.75 mm
厚さ	0.5 mm
	0.7 mm(外周部)
長さ	16,540 mm
本数	上部 4,938 本
	下部 5,414 本
材質	チタン

- (1) 当該管については、施栓を実施し、施栓を行った箇所について漏えい検査により漏えいがないことを確認した。
- (2) 復水器外周細管の高感度E C Tについては、当面は1回／2定検で実施することとする。

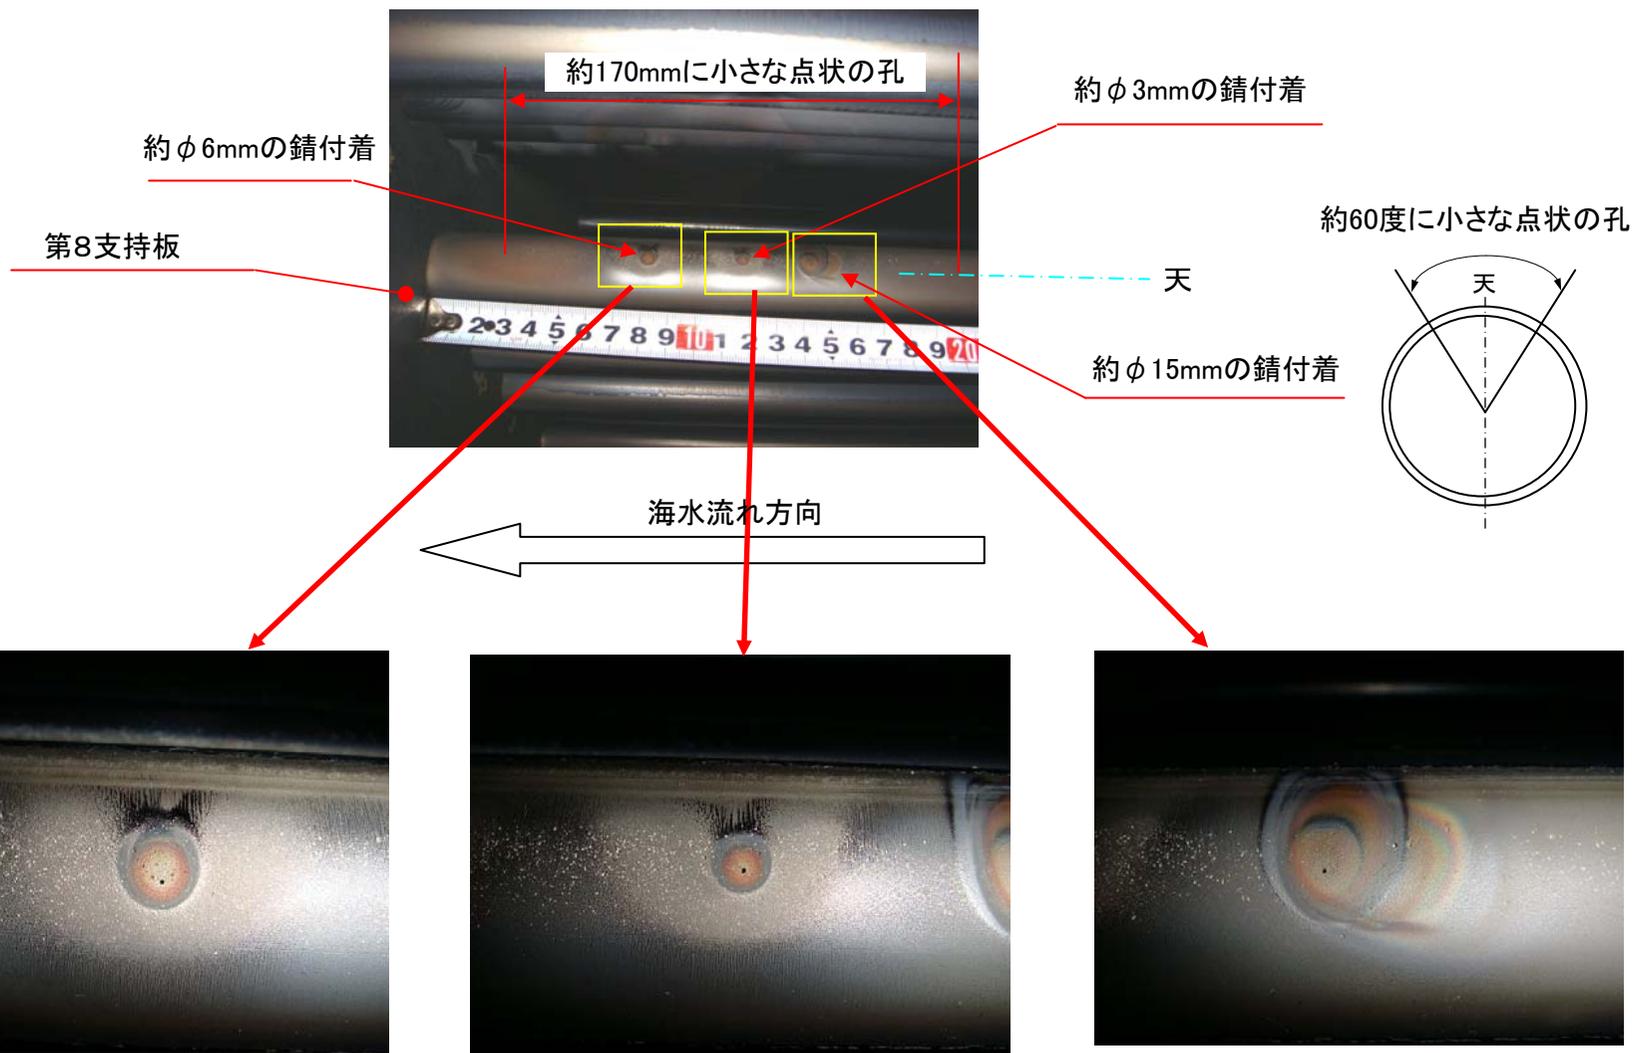
外観目視点検結果

上部の外周細管について外観目視点検を実施した結果、細管1本「A-A-68-1」（以下、「当該管」という。）の上面に、3箇所の円形状の錆の付着が認められた。また、錆の中および錆の廻りに無数の小さな点状の孔が約170mmの範囲で認められた。その他は、特に異常は認められなかった。

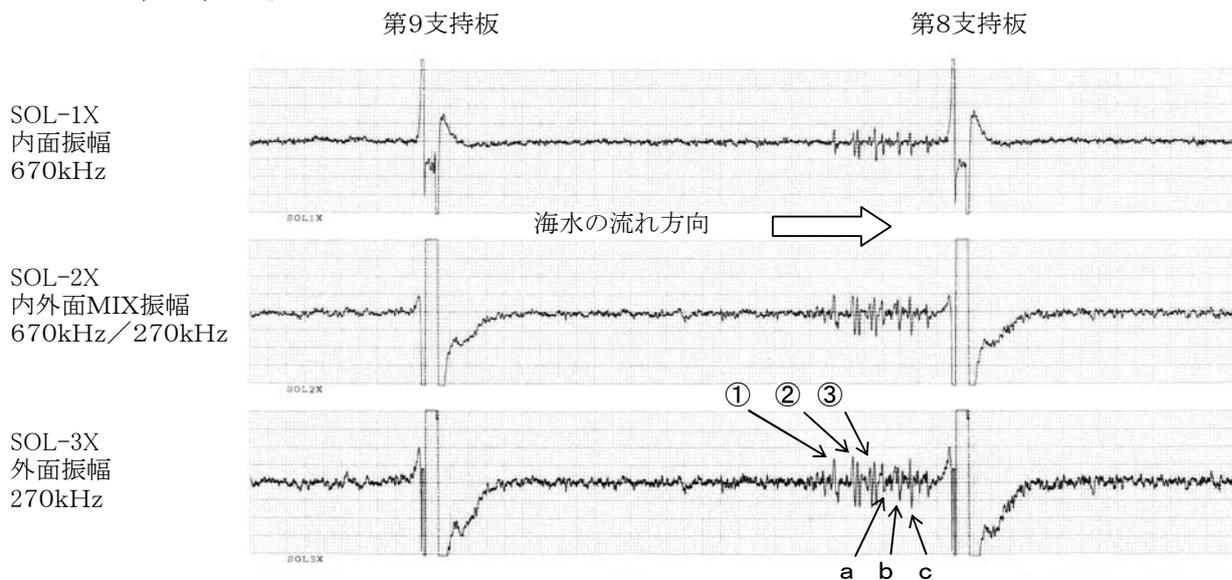
漏えい細管の高感度ECT結果

上部細管全数について、通常ECT（三元式ECT）および高感度ECT（多重周波数ECT）を実施した結果、高感度ECTにて、当該管に貫通を示す信号が認められた。また、高感度ECTの出力波形から、外面の方が開口が大きいすり鉢状の貫通穴であることが確認された。ただし、通常ECTでは、有意な信号は検出されなかった。なお、その他の細管については、施栓基準（深さ55%以上）を超える信号は検出されなかった。

・対象細管 : A-A-68-1

きずNo.	評価結果
①②③	振幅の大きさ及び位相解析の結果より、外面の方が大きいすり鉢状の貫通穴と推定される。
a	振幅の大きさ及び位相解析の結果より、減肉率55%程度の外面きずであるが、貫通はしていないと推定される。
b	振幅の大きさ及び位相解析の結果より、減肉率45%程度の外面きずであるが、貫通はしていないと推定される。
c	振幅の大きさ及び位相解析の結果より、減肉率75%程度の外面きずであるが、貫通はしていないと推定される。

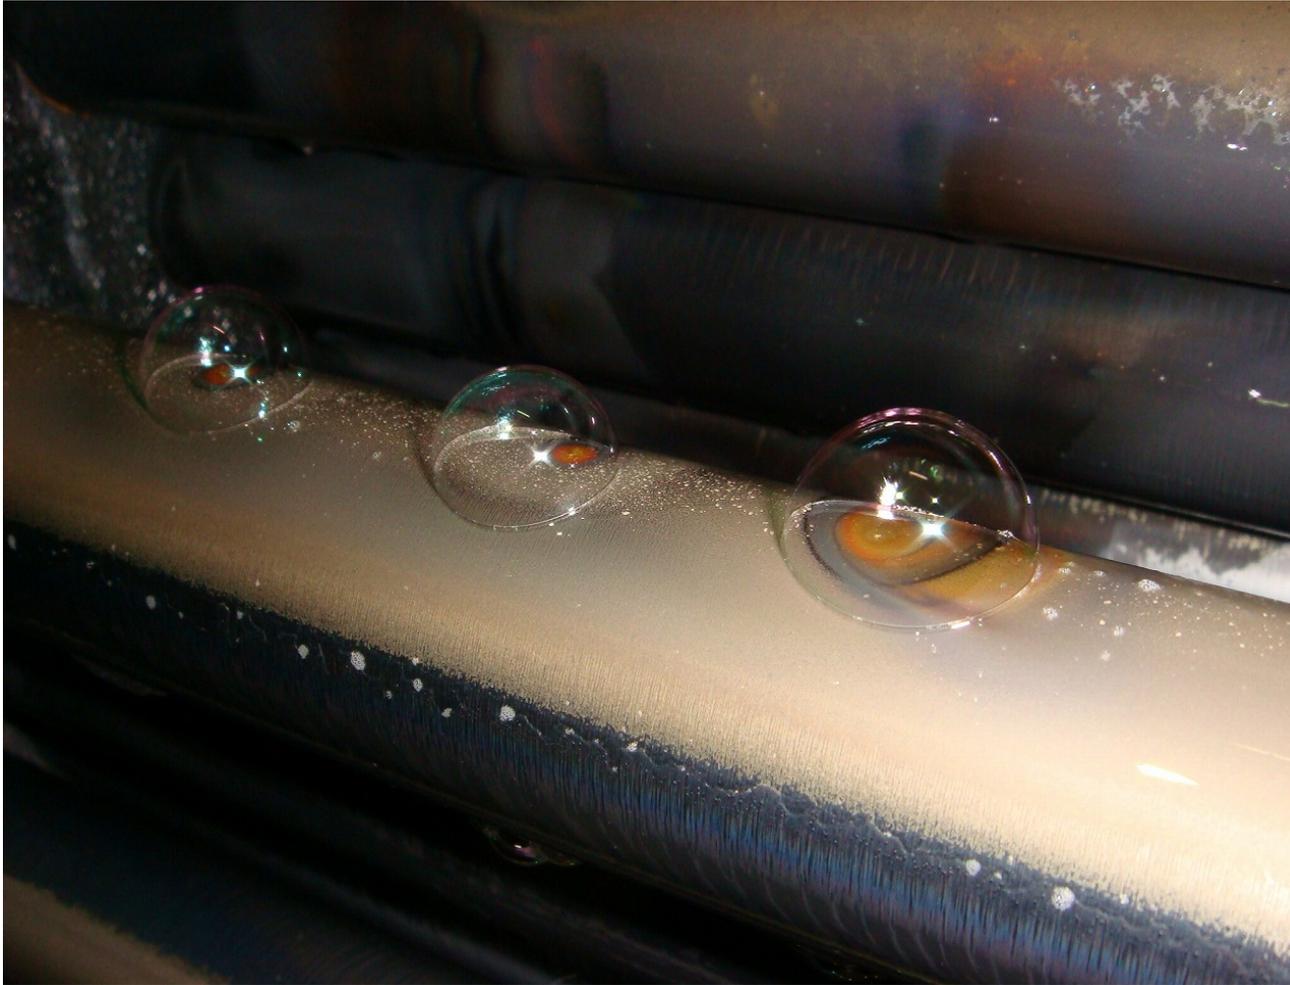
加圧テスト結果

当該管について、細管内を空気にて0.05MPaに加圧し、無数の小さな点状の孔に発泡試験材を吹きかけた結果、錆びが認められた3箇所とも、空気の漏れが確認された。

細管内を空気にて0.05MPaに加圧し、無数の小さな点状の孔箇所を発泡試験材を吹きかけたところ、錆が認められた3箇所とも空気の漏れが確認された。

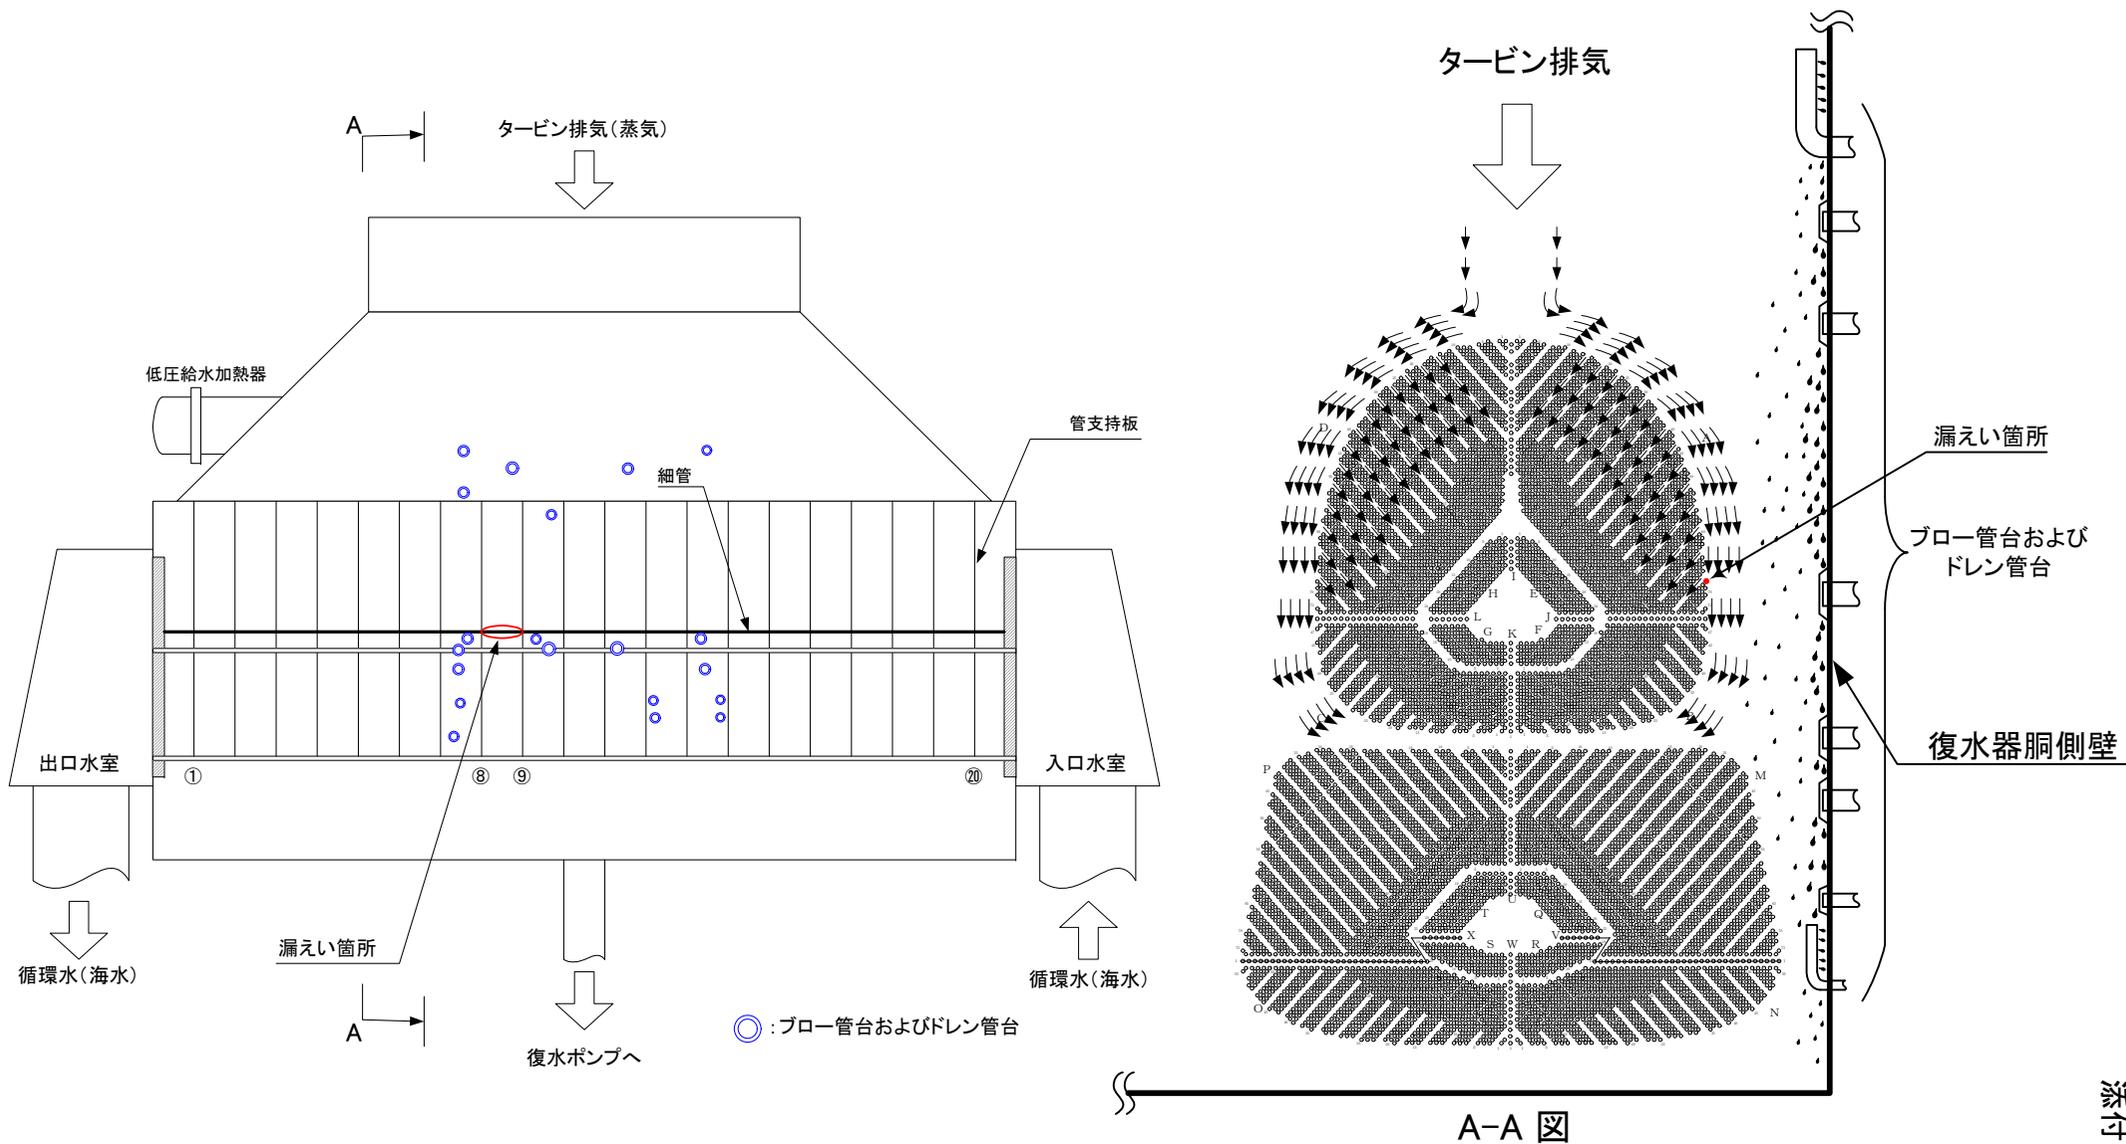
復水器器内蒸気およびドレン流れ概要図

無数の小さな点状の孔が発生した原因は、当該箇所は流速の速い管束外周部に配置されていること、また、当該箇所周辺の復水器胴側壁には多くのブロー管台およびドレン管台がありドレン等の流入により湿分の雰囲気が高いことから、タービン排気蒸気流等によるドロップレットエロージョン*によるものと推定される。

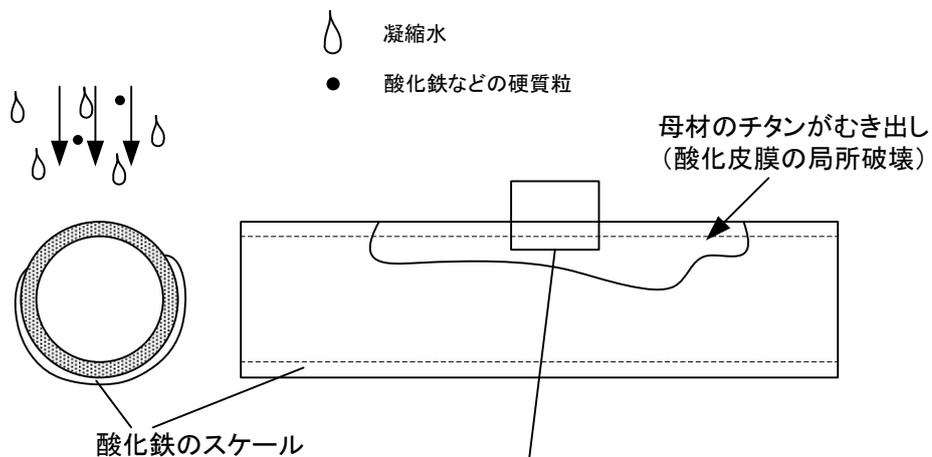
(1) 凝縮水および酸化鉄など、硬質粒の落下

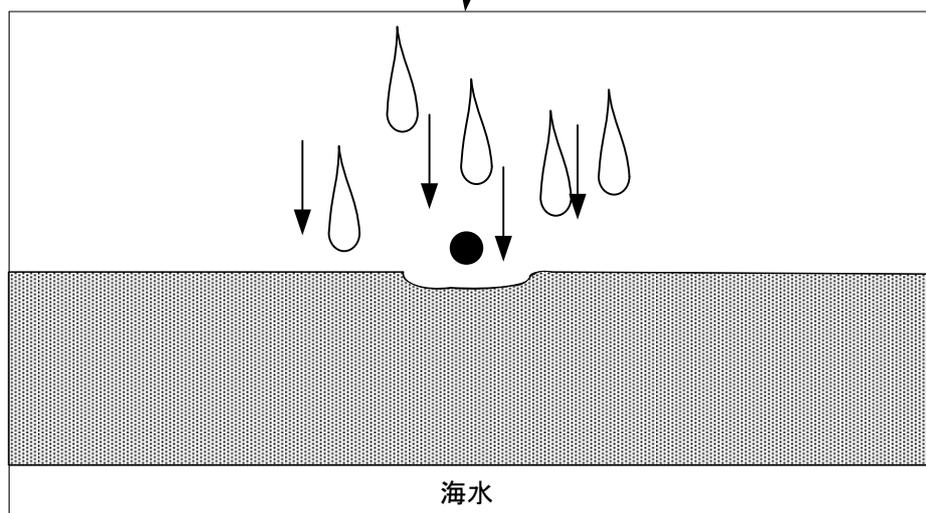
(2) 繰返し衝突によるくぼみの生成

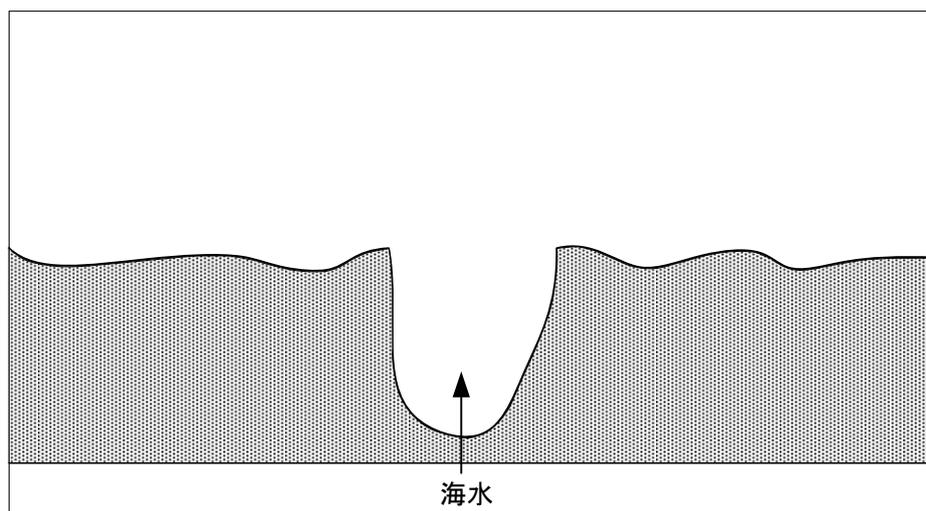
当該管外面の外観目視点検の結果、無数の小さな点状の孔が認められたことおよび細管内面には傷等の異常は認められないことから、外面から小さな点状に減肉が徐々に進行し、貫通に至ったものと推定される。

(3) 孔の成長
