伊方発電所

屋外消火栓フランジ部からの漏水について

平成20年11月
四国電力株式会社

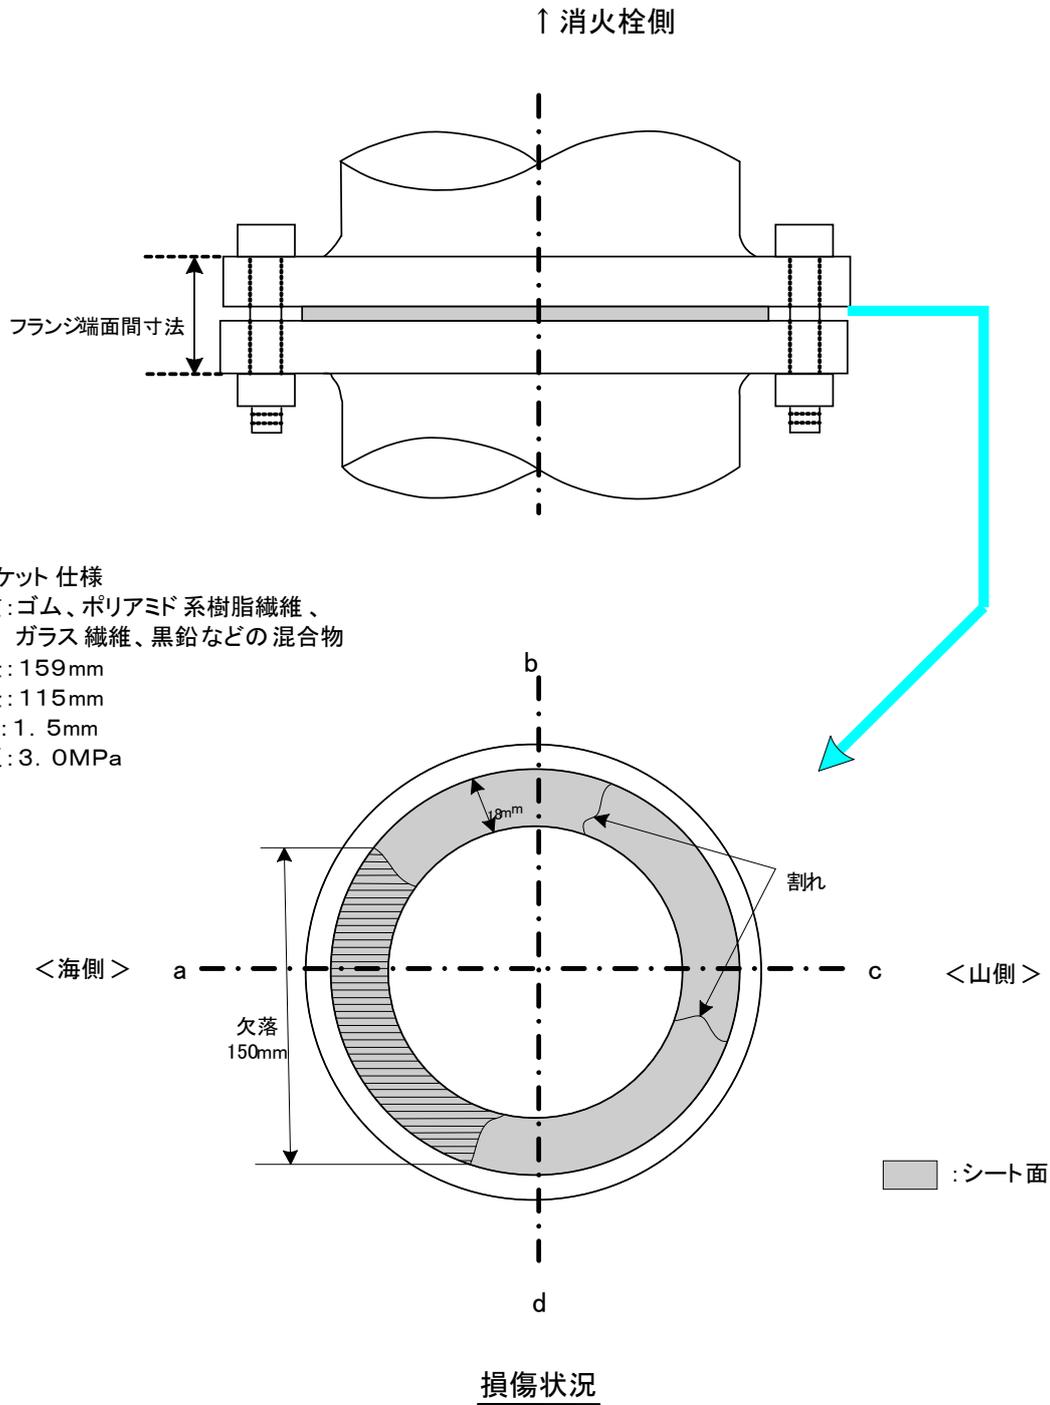
フランジガスケット外観目視点検結果

消火栓と消火用水配管の接続フランジ本体には損傷などの異常は認められなかったが、ガスケットの一部（約15cm）が欠落していた。

また、当該フランジを分解する前に、フランジ端面間寸法を確認した結果、ガスケットが欠落していた箇所は、他の箇所との差異は認められなかった。

外観目視点検を実施した結果、4箇所で割れており、そのうちの一部（約15cm）が欠落していた。

ケットで、フランジボルトの内側に取り付け、締め付け圧縮すれば、シールできる構造になっている。ただし、取り付け時にガスケットが正常に挿入できていない場合、フランジ面との接触が不均一となり、配管内圧が高くなる、ガスケットが割れ外側に押し出されることも考えられる。

平成19年6月の当該消火栓取り替え時において、ガスケットが正常に挿入できていなかった可能性が否定できず、取り替え以降の消火訓練等による消火ポンプの運転、停止により消火用水配管内に繰り返し圧力変動が加わった結果、正しい位置に挿入できていなかった部分のガスケットに徐々に亀裂が入り、今回の消火ポンプ運転により、ガスケットが割れて欠落し、漏えいに至ったものと推定される。
