伊方発電所第1，2号機
予備変圧器温度計の警報回路の不具合について

平成20年11月
四国電力株式会社

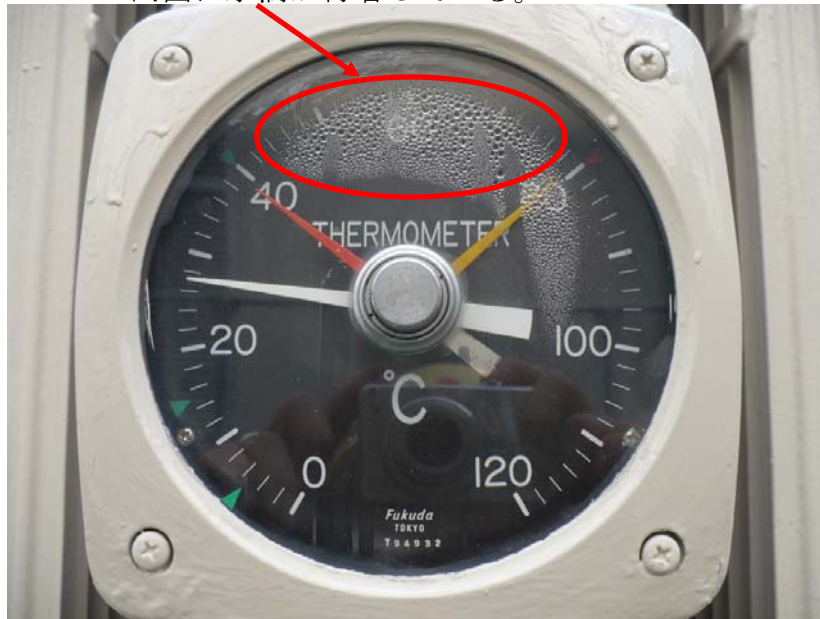
予備変圧器ダイヤル温度計外観

外観点検を実施したところ、事象発生時ダイヤル温度計前面カバー内側が結露していた。その他、ダイヤル温度計本体、前面カバー部等の外観に異常は認められなかった。

- ダイヤル温度計外表面温度を変化させ散水試験を行った結果、ダイヤル温度計前面カバー内側に結露が発生した。また、水の浸入が確認された。

内面に水滴が付着している。

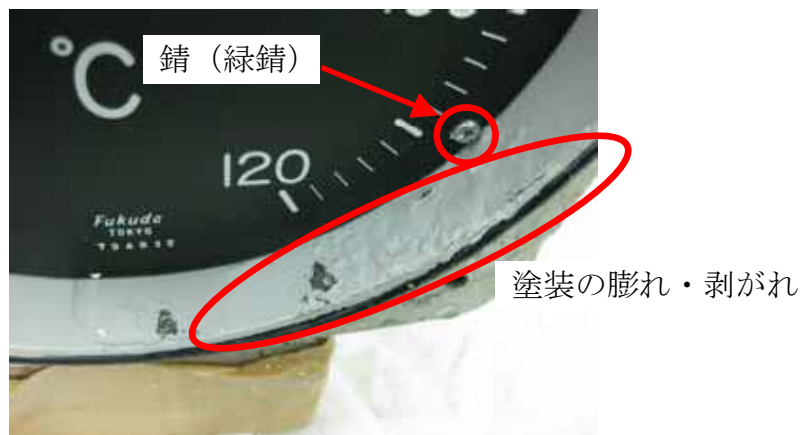
予備変圧器ダイヤル温度計本体ケース内面

- ダイヤル温度計前面カバー内面（右下部）および本体ケース内面（右下部）に塗装の膨れ、剥がれおよび腐食が認められた。
- ダイヤル温度計内部機構部に点々と錆の発生が認められた。
- ダイヤル温度計下部の警報リード接続端子部に錆の発生と腐食物の蓄積が認められた。

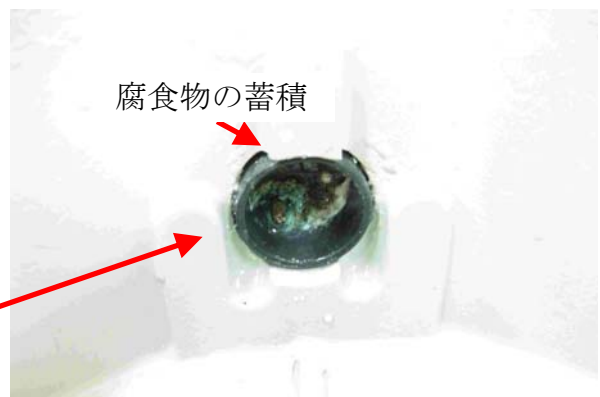
予備変圧器ダイヤル温度計
警報リード接続端子部
(上から見たところ)

当該ダイヤル温度計は屋外設置のため、長期間風雨に直接曝されていたことから、ダイヤル温度計の内部に塩分を含んだ雨水が浸入し、警報リード接続端子部への水滴の付着、腐食物の蓄積等により端子間短絡となり、警報発信したものと推定される。

- (1) 当該ダイヤル温度計を新品に取替えた。
- (2) ダイヤル温度計前面カバー取り外し後の復旧時には、前面カバーを確実に締め付けるよう関係者に周知した。
