伊方発電所第1号機 2次系ブローダウンタンク排水冷却水配管  
壁貫通部からの水漏れ他1件に係る報告書の提出について

伊方発電所第1号機  
2次系ブローダウンタンク排水冷却水配管  
壁貫通部からの水漏れについて

平成20年12月

四国電力株式会社

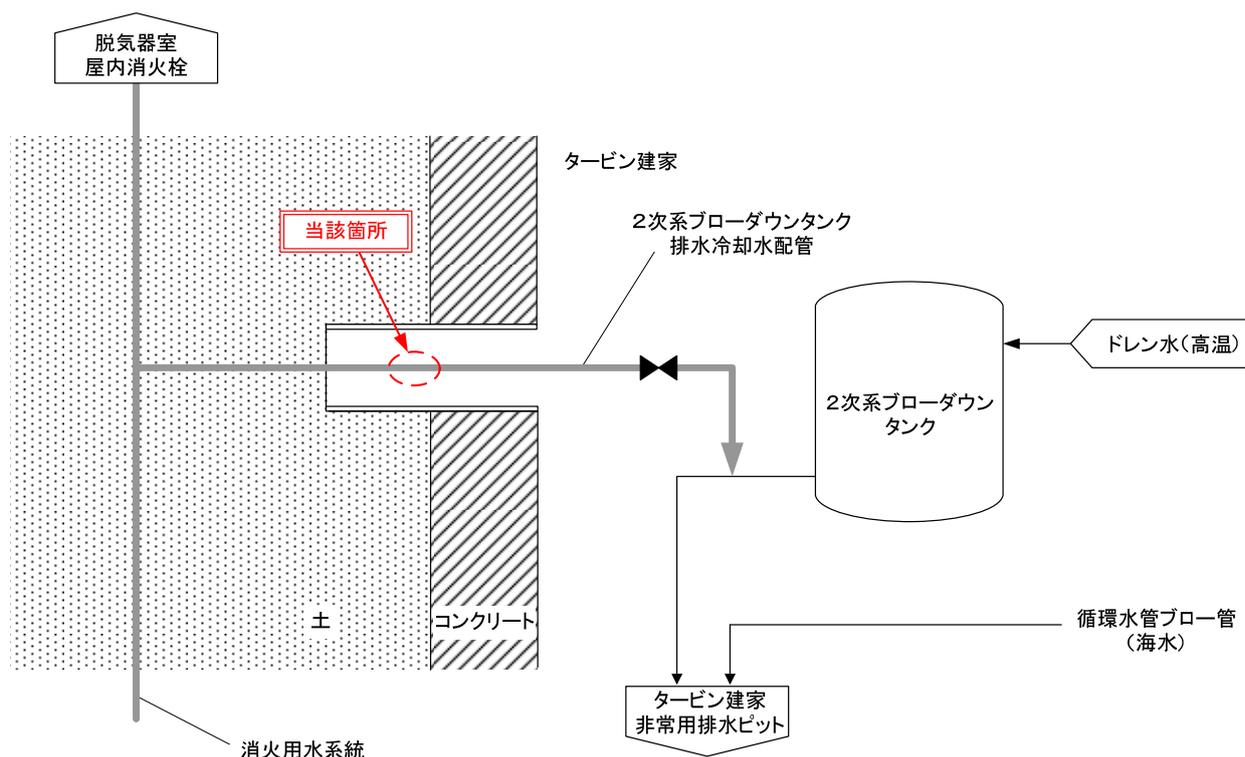
伊方発電所1号機 2次系ブローダウンタンクまわり概略図

【2次系ブローダウンタンク排水冷却水配管】

材 質:炭素鋼配管  
 配管外径:約165mm  
 配管肉厚:約 7mm

【2次系ブローダウンタンク排水の冷却】

非常用排水ピットおよびポンプの保護の観点から、ブローダウンタンクの排水を冷却するため、冷水を混合している。  
 (運転中は海水を冷却水として用いている。)

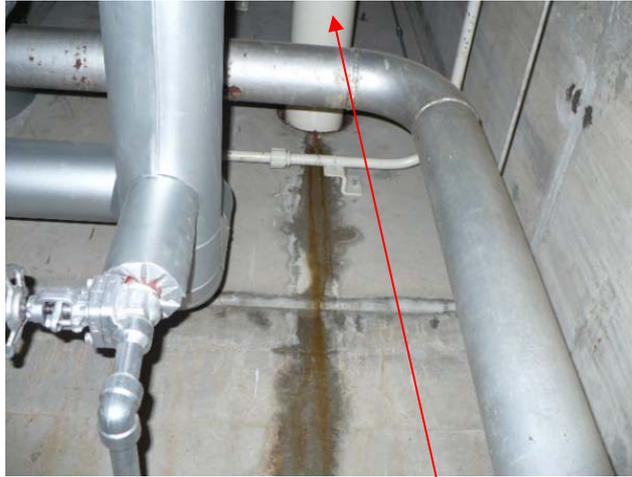
伊方発電所 1号機  
2次系ブローダウンタンク排水冷却水配管壁貫通部

伊方発電所第1号機は通常運転中のところ、9月12日15時45分頃タービン建家地下1階にある2次系ブローダウンタンク排水の冷却水配管壁貫通部より水漏れがあることを保修員が確認した。

調査の結果、消火用水系統からの分岐である当該冷却水配管からの漏えい（1滴／約3秒）であることが確認された。

水漏れ状況

当該配管は壁貫通部のため、応急補修として、当該冷却水配管と壁の隙間にコンクリート補修材等を充填し、9月17日14時00分、漏えいのないことを確認した。

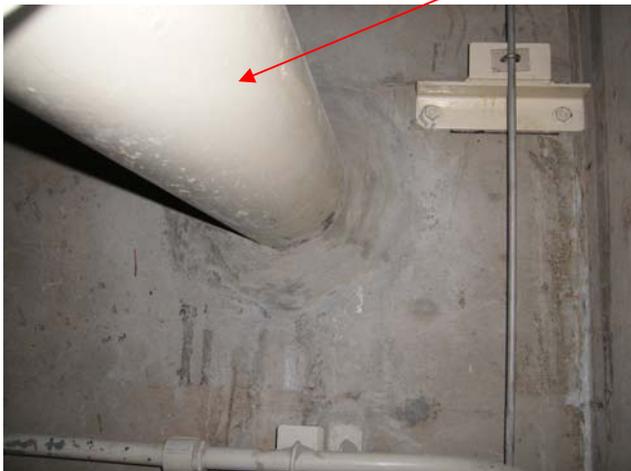
配管とスリーブ間に樹脂充填後の状況

19時00分 当該冷却水配管とスリーブの隙間にコンクリート補修材の充填作業実施

18時00分 当該冷却水配管とスリーブの隙間にウレタン樹脂の充填作業実施

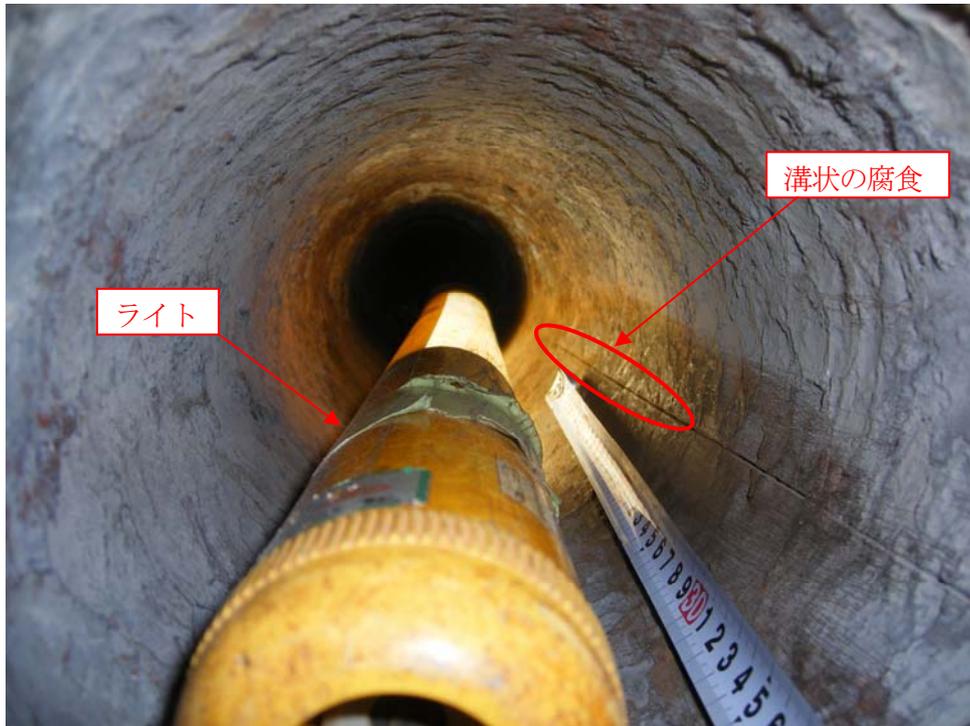
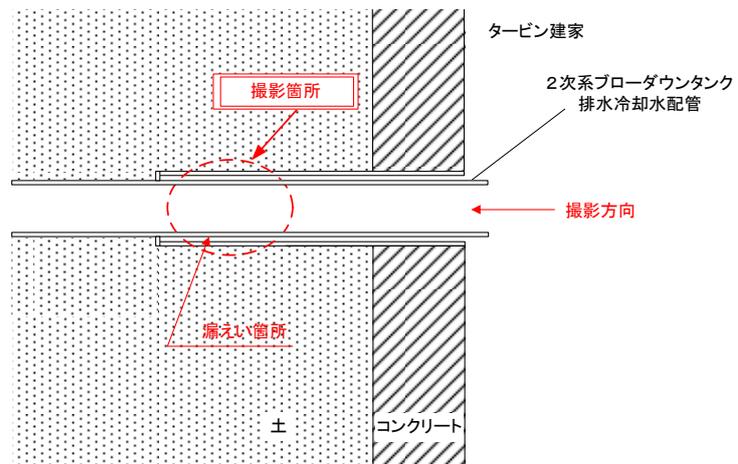
伊方発電所1号機 2次系ブローダウンタンク排水冷却水配管内面点検結果

配管内面は、全体に腐食による茶褐色の錆こぶが多数認められた。漏えい部近傍の錆こぶを除去したところ、配管製作時の長手継ぎ手溶接部に、溝状の腐食および貫通穴が認められた。また、溶接部以外についても、ほぼ内面全面に腐食が認められた。

当該冷却水配管は炭素鋼配管であり、経年使用により長手継ぎ手溶接部に沿った溝状の腐食が発生進展し、貫通に至ったものと推定される。

配管内面状況
