伊方発電所第1号機 原子炉保護回路の不具合に係る報告書の提出について

伊方発電所 第1号機
原子炉保護回路の不具合について

平成21年3月
四国電力株式会社

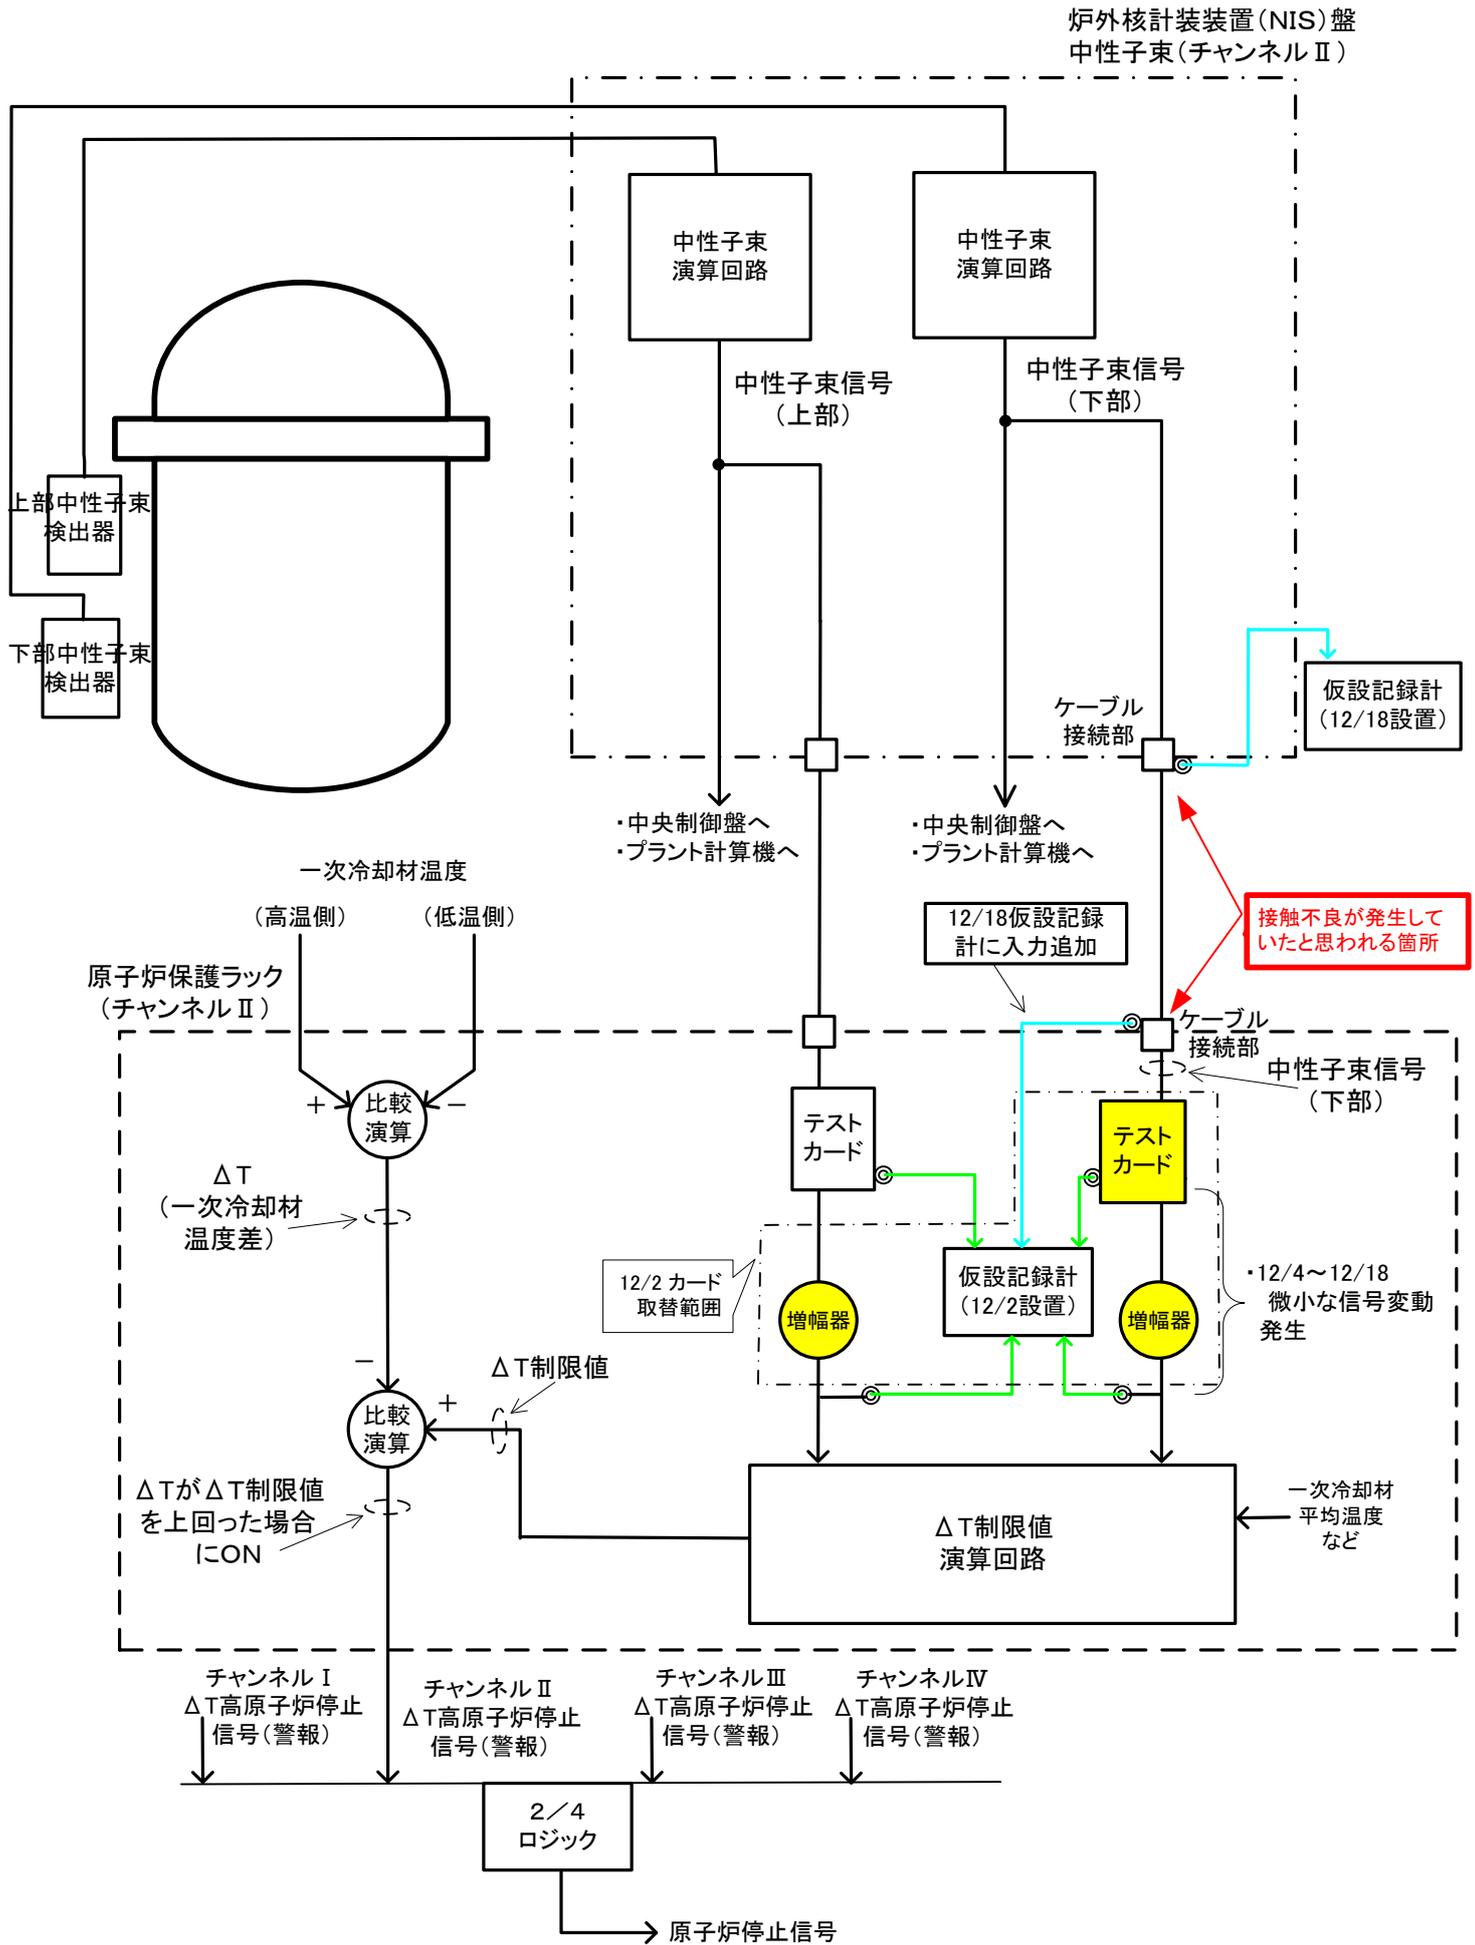
伊方1号機 原子炉保護回路構成概要図

このことから、今回の原因は中性子束信号のケーブル接続部に接触不良が発生したことに伴い、原子炉保護ラック内の ΔT 制限値演算回路の中性子束信号が一時的に変動し、 ΔT の異常を示す信号が発信したものと推定される。

(1) 当該信号回路（N I S 盤、原子炉保護ラック、信号ケーブル）一式を1号機第26回定検（平成21年3月9日開始）の中央制御盤等取替工事により、計画通り新しいものに取り替える。

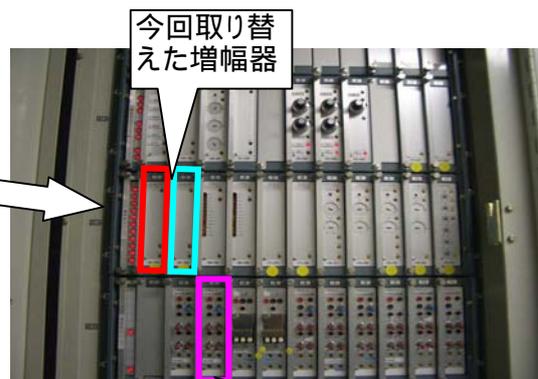
1 2月2日、原子炉保護ラックのカードのうち、中性子束信号回路の
カードについて点検した結果、異常はなかったが、念のため取替実績の
ない3枚のカードを予備品に取り替えた。

今回取り替えた増幅器

今回取り替えたテストカード

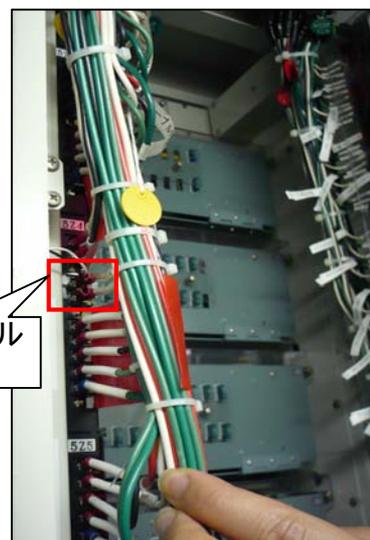
原子炉保護ラック
ケーブル接続部の外観
(仮設記録計への信号接続時)

12月18日にN I S 盤および原子炉保護ラックケーブル接続部の信号を仮設記録計に追加入力してからは、中性子束信号の微小変動が再現しなくなったことから、仮設記録計への信号接続作業に伴うケーブルの解線・結線により、ケーブル接続部に発生していた接触不良が解消されたと考えられる。

当該ケーブル接続部

(2) 今回の事象を踏まえて、安全上重要な設備のケーブル接続部での接触不良発生を防止するため、事象の概要および結線作業やケーブル接続部の点検などにおける注意すべきポイントをまとめたワンポイントレッスンを作成し、関係者に周知する。

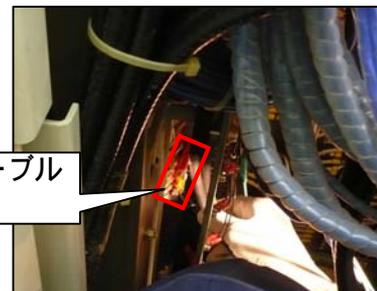
NIS盤
ケーブル接続部の外観
(仮設記録計への信号接続時)

当該ケーブル接続部
