伊方発電所第3号機 第2 低圧給水加熱器 3 B 入口抽気温度計の指示不良
他5件に係る報告書の提出について

伊方発電所第3号機
第2低圧給水加熱器3B入口抽気温度計の
指示不良について

平成22年3月

四国電力株式会社

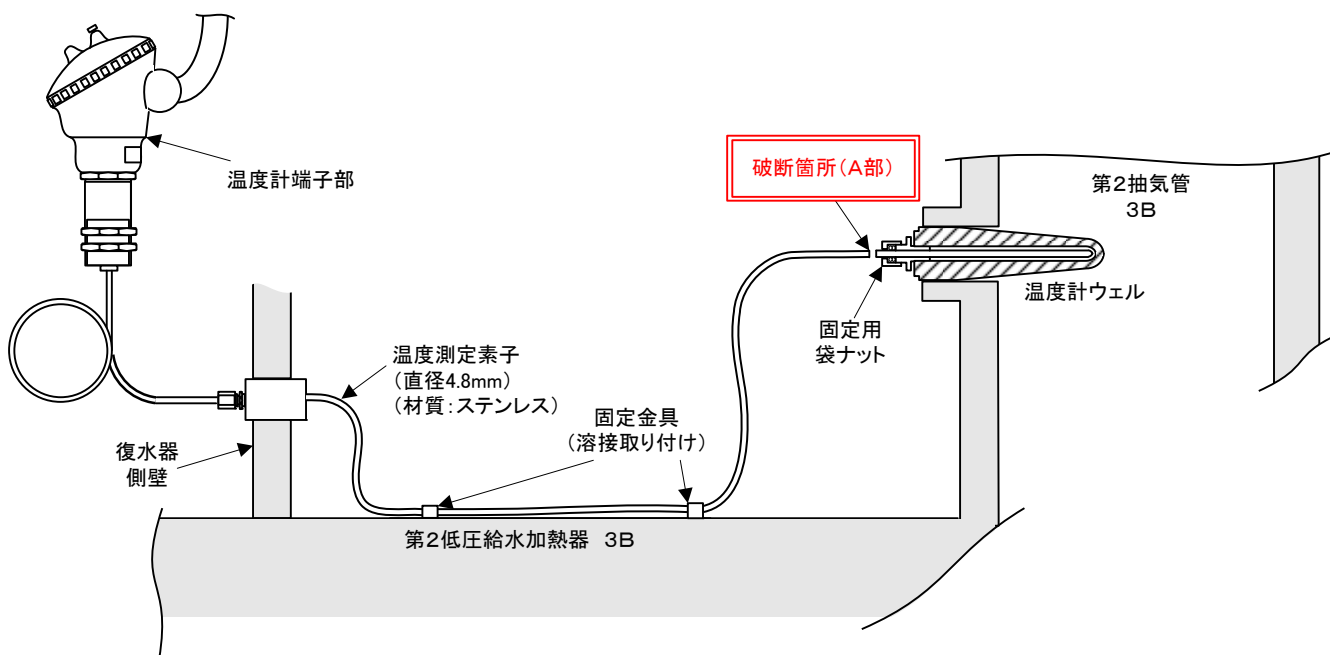
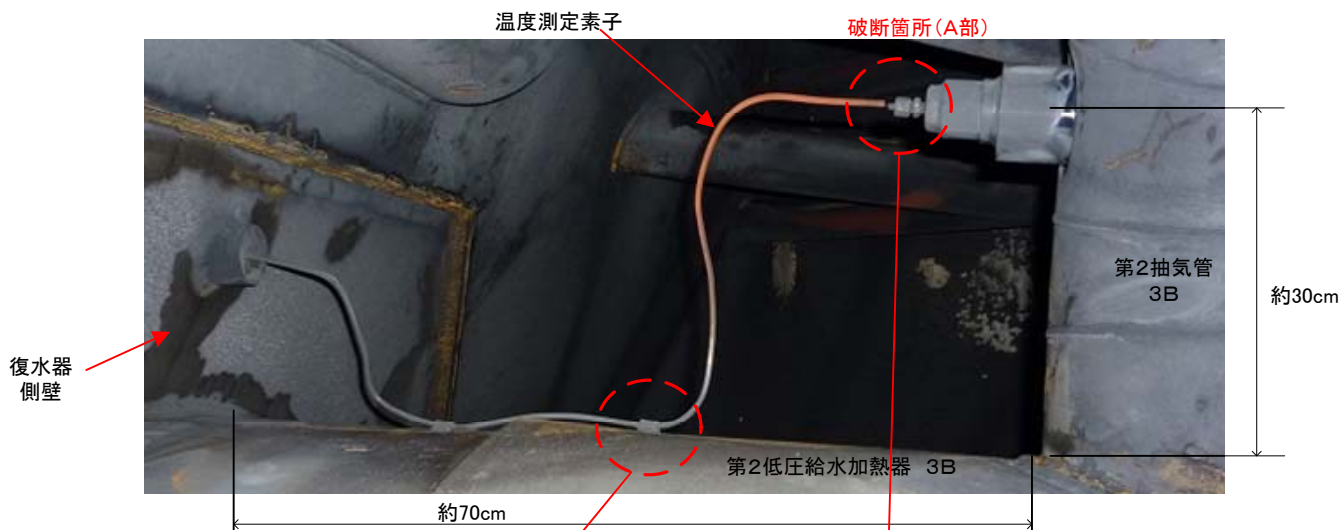
伊方発電所 3号機 第2 低圧給水加熱器 3B 入口抽気温度計
調査状況

その後、復水器内部の当該温度計の外観点検を実施した結果、温度測定素子が固定用袋ナット付近で破断しており、破断部付近の外表面に微小な傷を確認した。

復水器内部の当該温度測定素子は固定金具によって第2低圧給水加熱器本体に固定しているが、第2低圧給水加熱器本体と温度測定素子にわずかな隙間(約3mm)ができる寸法・形状の固定金具が取り付けられており、タービンから復水器に排気される蒸気の流れにより振動しやすい状態であることを確認した。

また、固定金具と接触する温度測定素子の外表面に振動による摩耗が認められた。

当該温度計の温度測定素子が破断した原因は、第1 1回定検にて取り外し・取り付け時の固定用袋ナットの脱着、復水器側壁からの引き抜き、挿入したときに温度測定素子の固定用袋ナット付近の外表面に微小な傷が生じた。さらに、温度測定素子を第2低圧給水加熱器本体との間にわずかな隙間ができる寸法・形状の固定金具で取り付けてあったことから、プラント運転中の振動により、この傷を起点とし破断に至ったものと推定される。

(1) 当該温度計を新品に取り替えるとともに、固定金具を隙間のない寸法・形状のものに取り替えた。また、類似箇所の温度計（3箇所）についても念のため今回の第1 2回定検にて固定金具を含め新品に取り替えた。

(2) 復水器内部の温度計を取り外した場合は、温度計を新品に交換するとともに、固定金具については低圧給水加熱器本体と温度測定素子に隙間のできない寸法・形状とするように作業要領書に記載する。
