伊方発電所 環境モニタリング盤伝送装置の不具合
他1件に係る報告書の提出について

伊方発電所第1，2号機
伊方南幹線1号線 電力変換器の不具合について

平成21年7月
四国電力株式会社

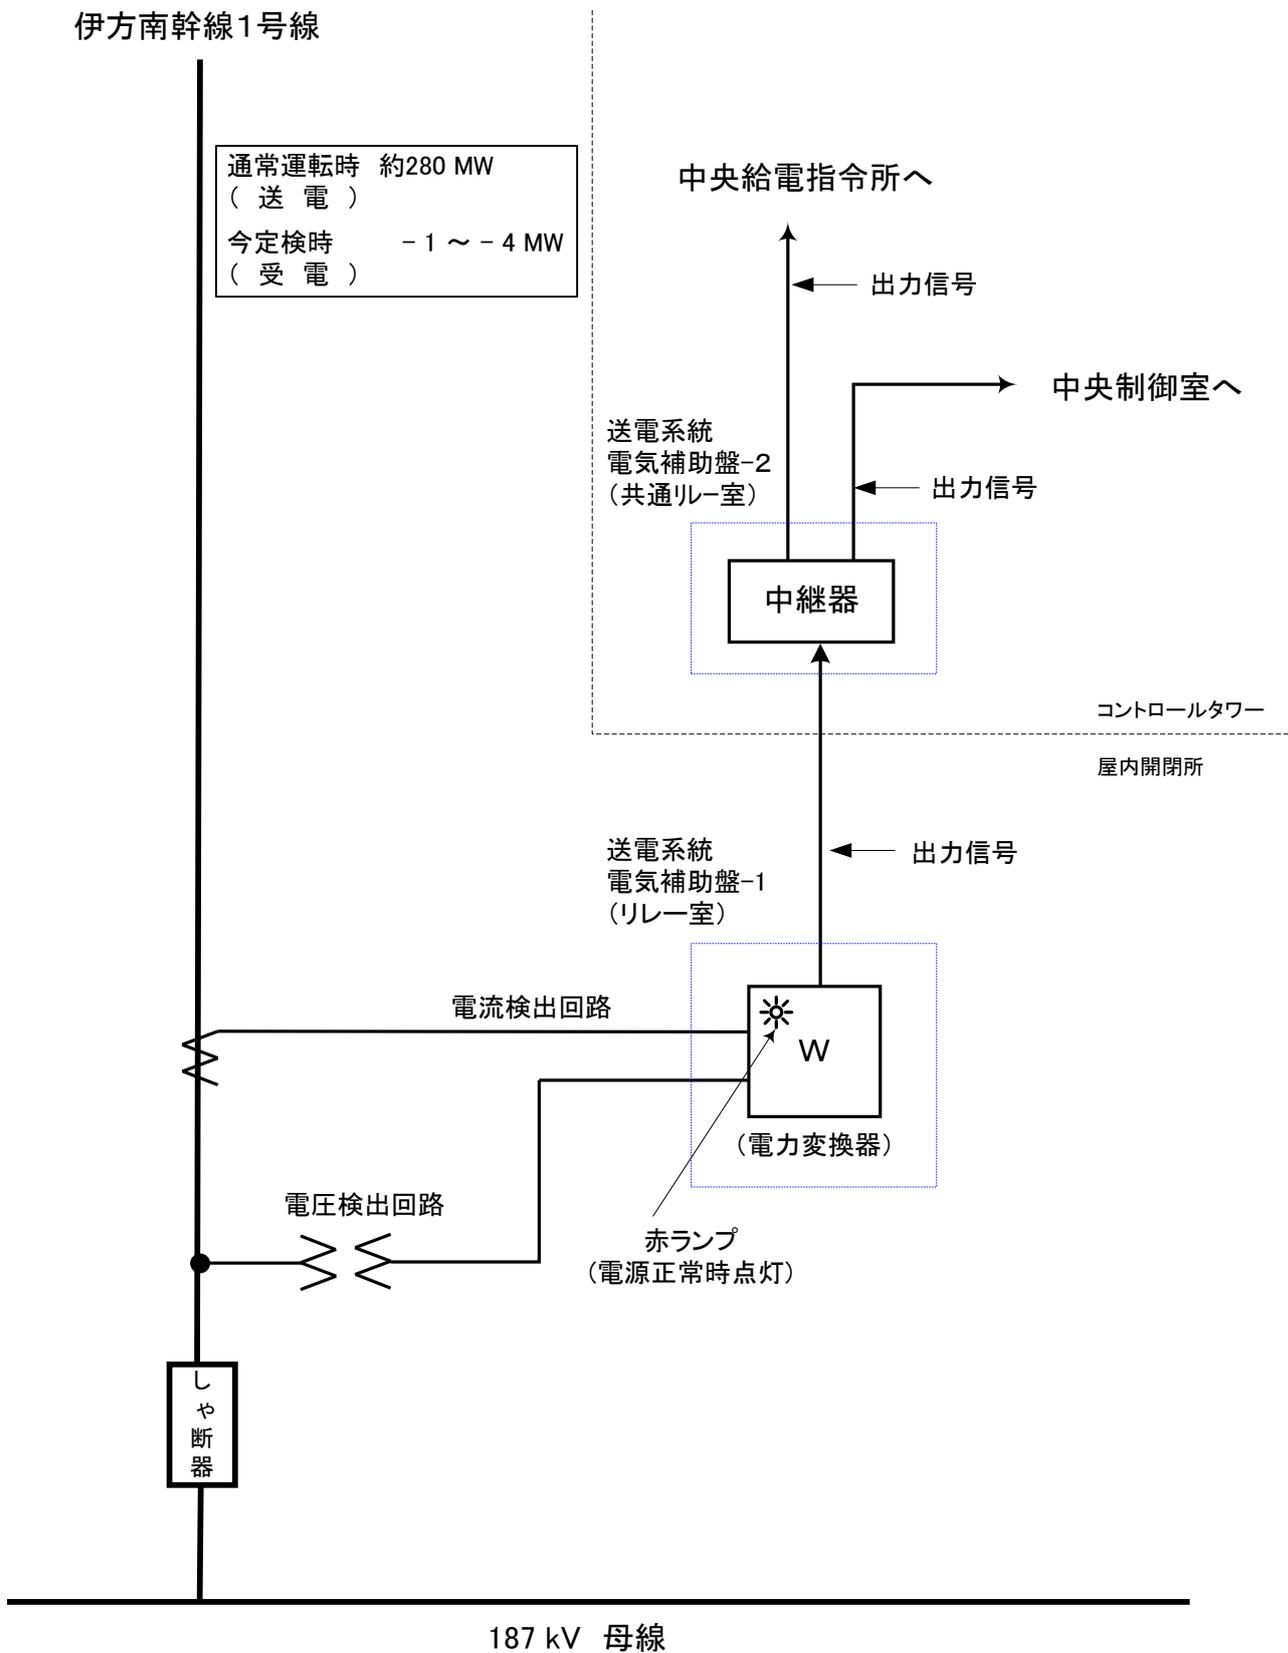
伊方南幹線1号線 電力変換器の概略系統図

中央制御室において伊方南幹線1号線の電力値を確認した結果、今定検(1, 2号発電機停止中)時約-1~-4MWを示すはずのところ、約-680MWを指示していた(表示範囲:-680MW~+680MW)。このため、送電系統電気補助盤-2(コントロールタワー共通リレー室)にある電力変換器出力信号の中継器において入力電圧を測定したところ、電圧がなく、信号が入力されていないことを確認した。

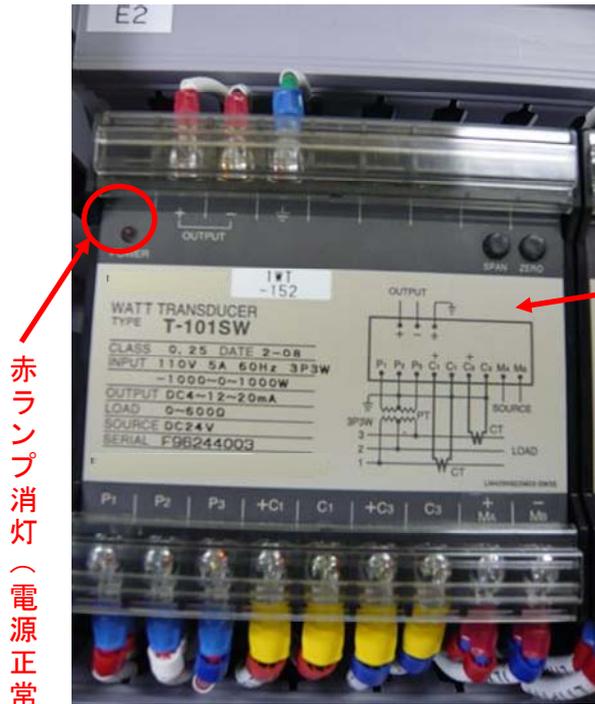
伊方南幹線1号線 電力変換器の設置概要

17:30頃 保修員が、屋内開閉所リレー室設置の送電系統電気補助盤-1にある伊方南幹線1号線電力変換器に不具合があることを確認

送電系統電気補助盤-1(屋内開閉所リレー室)にある電力変換器の出力電圧を測定したところ、出力電圧がなく、中継器に向けて出力信号が発信されていないことを確認した。また、電力変換器に電源が供給されている状態になっているにもかかわらず、本体の電源正常を示す赤ランプが消灯していることを確認した。

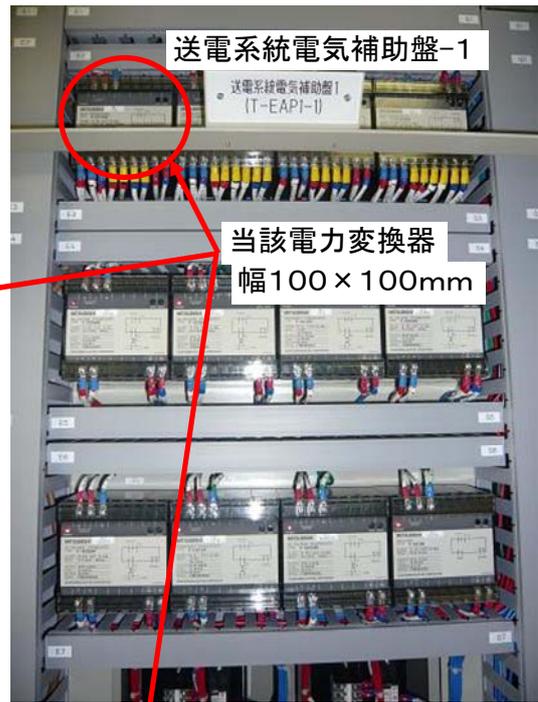
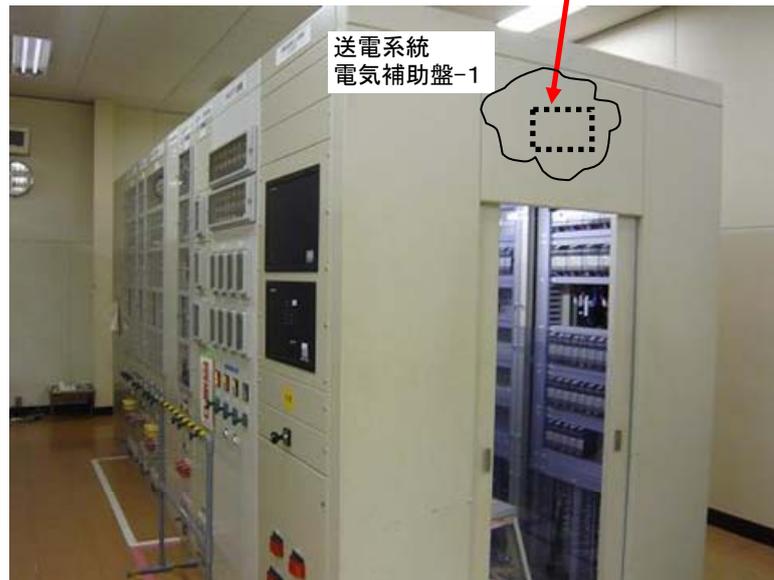
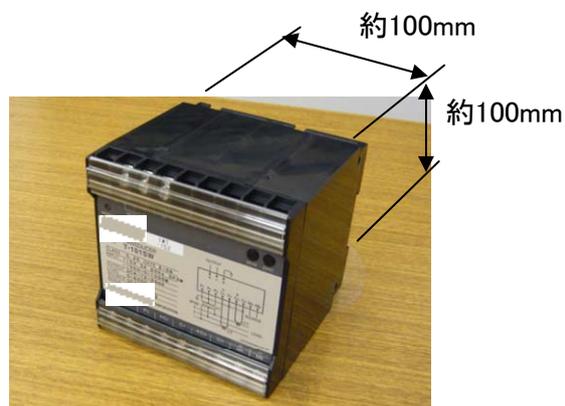
当該電力変換器外形

赤ランプ消灯（電源正常時点灯）

当該電力変換器を新品に取り替えた。

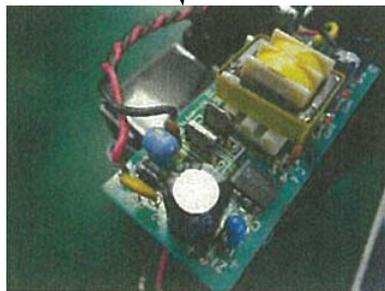
電源基板の外観

このため、電力変換器を分解して内部基板の外観点検を実施したところ、電源基板の構成部品(トランジスタ)の端子部に余分な半田が付着していることを確認した。(添付資料-4)

トランジスタの端子部に製造時に付着した余分な半田が、電力変換器の連続使用による温度上昇により膨張・接触し、トランジスタの端子間が短絡状態となったため、電源基板から電源供給できなくなり（赤ランプ消灯）、出力信号の異常が発生したものと推定される。
