伊方発電所第2号機 タービン動補助給水ポンプの一時的な起動不能状態の発生
他4件に係る報告書の提出について

伊方発電所第2号機
タービン動補助給水ポンプの
一時的な起動不能状態の発生について

平成21年9月
四国電力株式会社

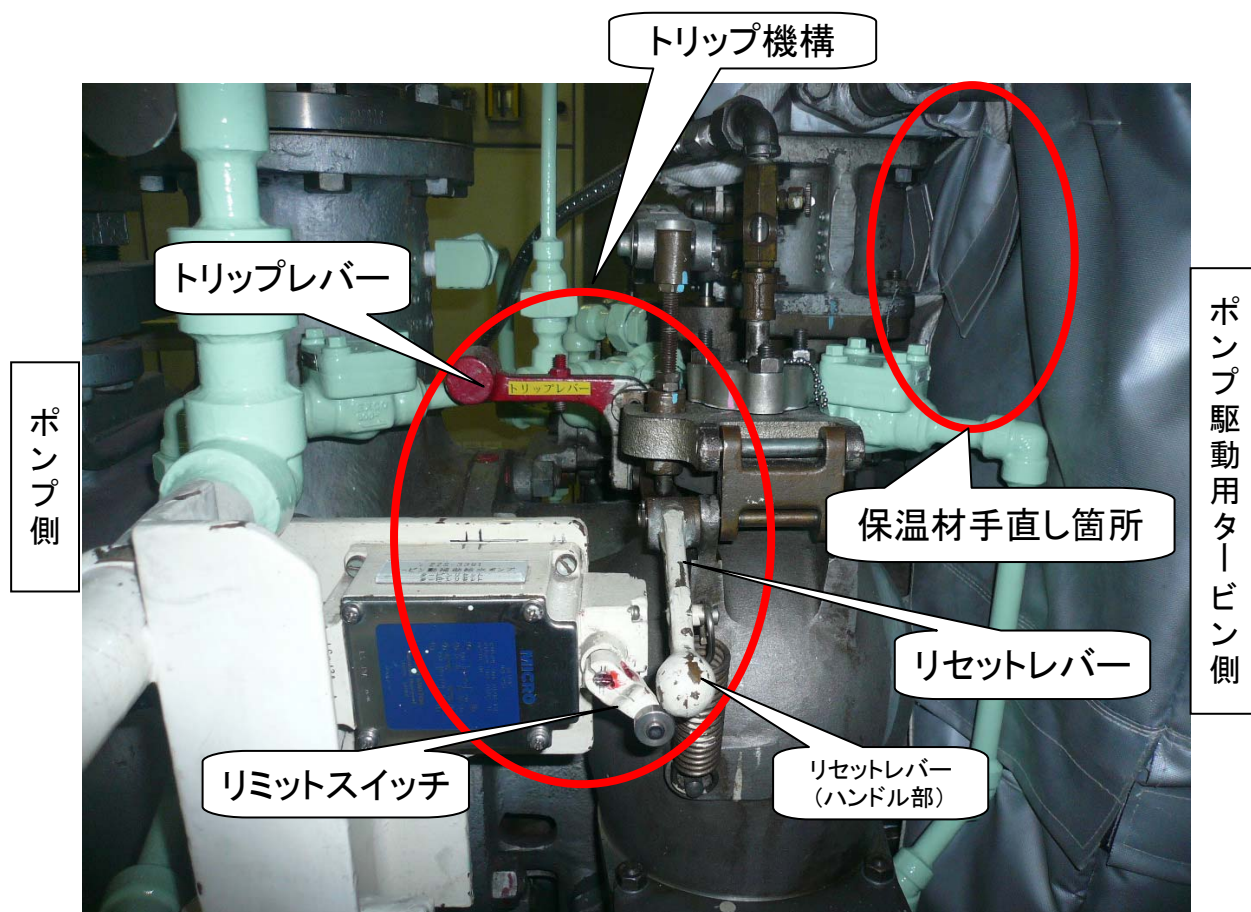
伊方2号機 タービン動補助給水ポンプ トリップ機構廻り状況

また、ポンプとポンプ駆動用タービンの間は狭隘であり、この間で作業を実施する場合に、誤ってトリップ機構に接触するおそれがあり得る状況であった。

当該ポンプのトリップ機構廻りは狭隘であり、保護カバー等が取り付けられていなかったことから、作業員が保温材の手直し作業時に誤ってトリップ機構（リセットレバーハンドル部）に接触したことにより、トリップレバーとリセットレバーのラッチ部が外れ、トリップ状態になったものと推定される。

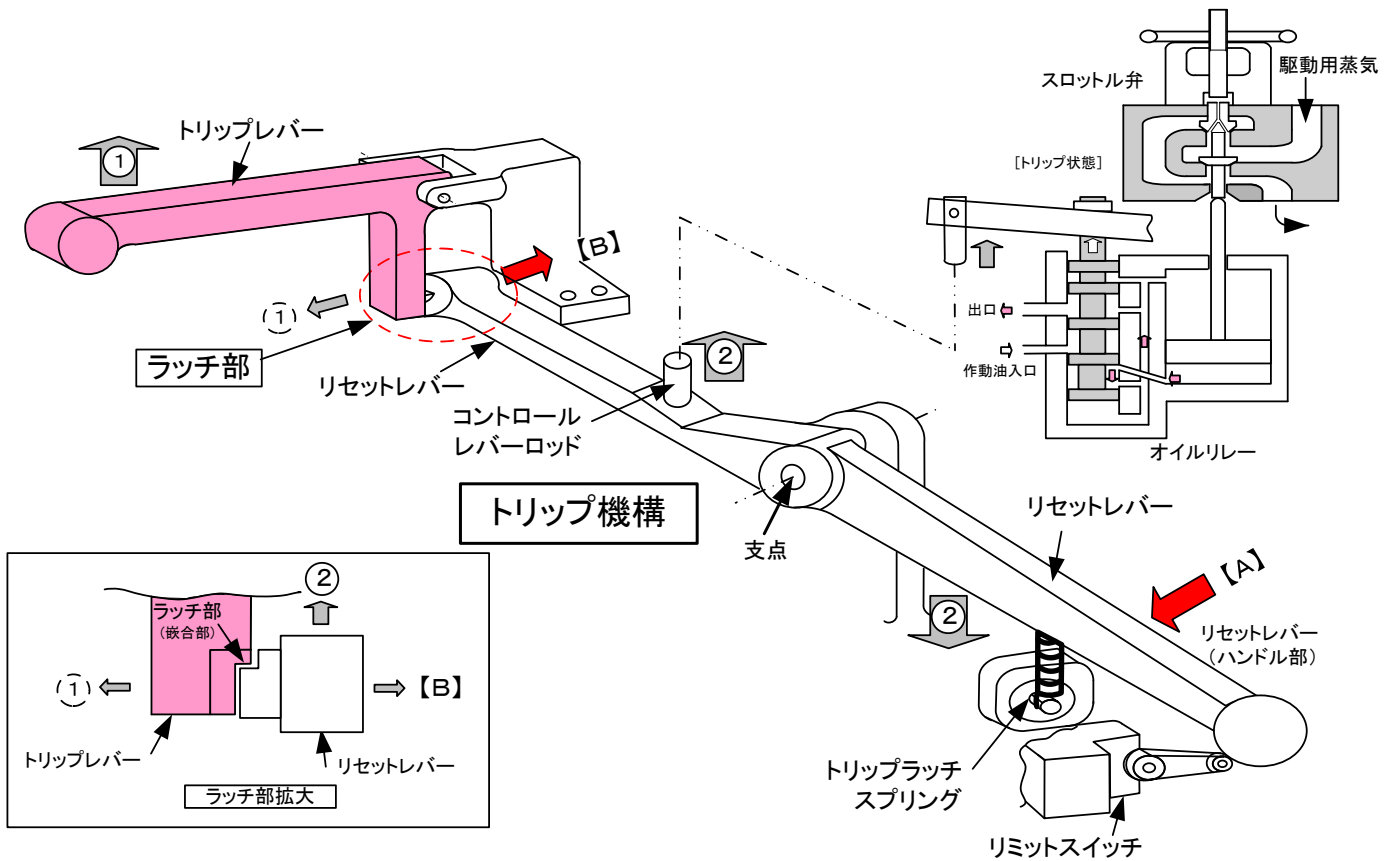
伊方2号機 タービン動補助給水ポンプ起動不能状態発生フロー

ただし、リセットレバーハンドル部が水平方向（ポンプ側）に動いた場合でも、トリップレバーとリセットレバーのラッチ部が外れ、通常のトリップ操作と同様にポンプの停止および中央制御室への警報を発信する構造となっている。

保守員が誤ってリセットレバーのハンドル部近傍に接触し、リセットレバーが矢印[A]の方向(水平方向)に動いた。

リセットレバーのハンドル部が矢印[A]の方向へ動いたことにより、支点より奥側のトリップレバーは逆方向の矢印[B]の方向(水平方向)に動き、トリップレバーとリセットレバーのラッチ部が外れた。

トリップレバーとリセットレバーのラッチが外れることにより、トリップラッチスプリングの引っ張り力により、リセットレバーは支点を中心に上下方向(矢印②の方向)に動く。

- (a) コントロールレバーロッド部は上方に持ち上げられる。
- (b) リセットレバーのリミットスイッチ側は下方に引き下げられリミットスイッチが作動する。

- (a) コントロールレバーロッドが上方に持ち上げられることによりオイルリレーの作動油が排出され、スロットル弁の閉止により駆動用蒸気が遮断され、トリップ状態となる。
- (b) リミットスイッチの作動により、中央制御室に警報が発信する。
