伊方発電所 第1・2号機

海水電解装置電解槽廻り配管漏えいについて

平成21年 9月

四国電力株式会社

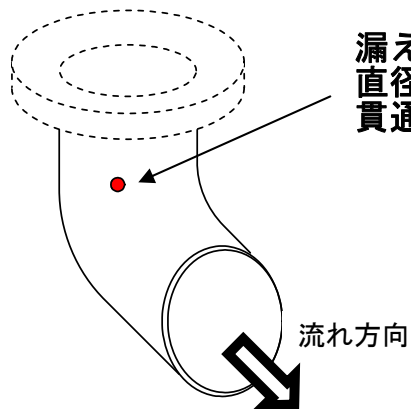
【漏洩箇所図】

配管外面の目視点検を実施した結果、海水漏えい箇所には直径約0.5mmの貫通穴が認められた。なお、その他の部分には腐食等の異常は認められなかった。
(添付資料-2)

当該配管のゴムライニングは、次亜塩素酸ソーダにより経年的に厚さが減少し、破れが発生したが、曲管部のある長尺配管（約 1.8 m）であったことから、定期点検時の目視点検では、漏えい箇所のゴムライニングの破れを発見できなかったことにより、その部分の母材（炭素鋼）が海水により腐食され貫通穴が生じ、漏えいに至ったものと推定される。

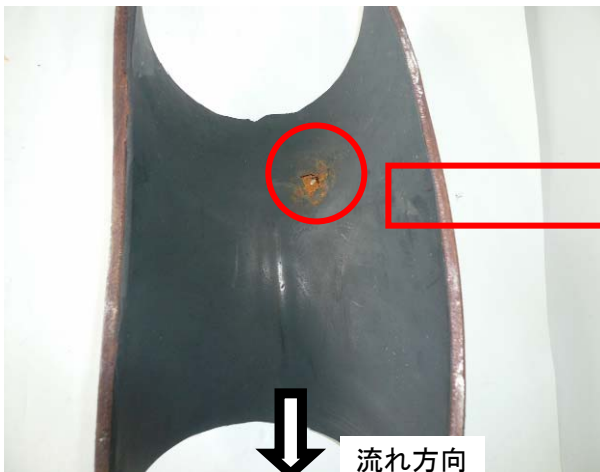
漏えい箇所写真(内面)

配管内面の目視点検を実施した結果、貫通穴周辺にゴムライニングの破れ(約10mm×約10mm)があり、その部分の母材(炭素鋼)には茶褐色の錆が認められた。
(添付資料-2)

(b) ゴムライニングの厚さ計測の結果、全体的に次亜塩素酸ソーダにより厚さが減少しており、設計厚さ4mmに対して約0.5mm～約2mmの厚さであった。

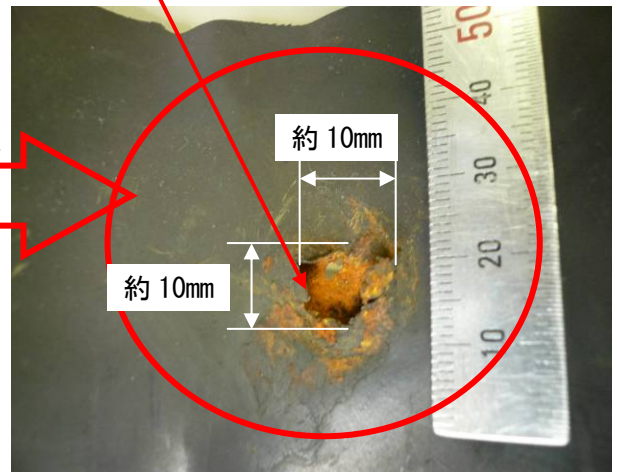
ゴムライニング破れ
