伊方発電所

モニタリングステーションじんあいモニタの
不具合について

平成21年11月

四国電力株式会社

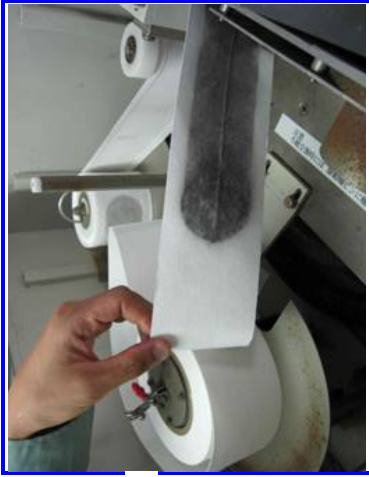
ダストろ紙状態

(c) 試料採取後のろ紙の状態を目視点検した結果、通常のサンプリング時(ろ紙へのじんあい付着状態)より、じんあい濃く付着していることを確認した。

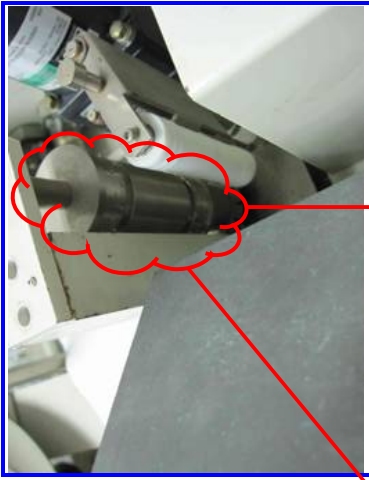
ろ紙駆動ローラ

(b) 集塵部内部の目視点検において、ろ紙駆動ローラの軸が折損していることを確認した。

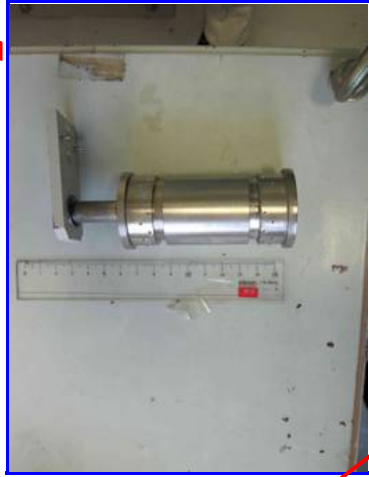
不良部

(a) 折損箇所は、軸の最も細いキー溝部であった。

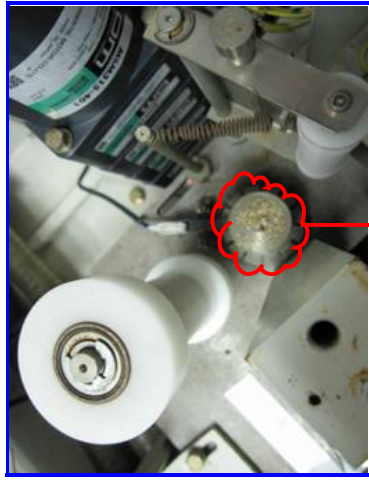
ろ紙駆動ローラ軸折損部

ろ紙駆動ローラの上部ベアリングが、サンプルガスである屋外空気中の水分等による経年劣化でグリス抜けを起こし、ろ紙駆動ローラ軸上部が固着したことによって、軸下部からの回転力によりねじれ応力がかかり、軸の中でも最も細くキー溝がある箇所に応力が集中し、軸が延性破壊（折損）したものと推定される。

ろ紙駆動ローラ軸およびベアリング（上部・下部）を取り替え後、ろ紙送り速度確認試験*⁷を実施し、正常に動作することを確認した。

- (1) 当該ろ紙駆動ローラ軸およびベアリング（上部・下部）を新品に取り替えた。
- (2) ろ紙駆動ローラ以外で使用しているベアリング（5箇所計10個）について、念のため、次回定期点検（H22年3月～4月実施予定）で取り替える。
- (3) 定期点検内容に、ろ紙駆動ローラ等のベアリング使用部品がスムーズに回転することの確認およびグリス漏れの有無を確認する手順を追加する。
（H21年10月26日改正済み）

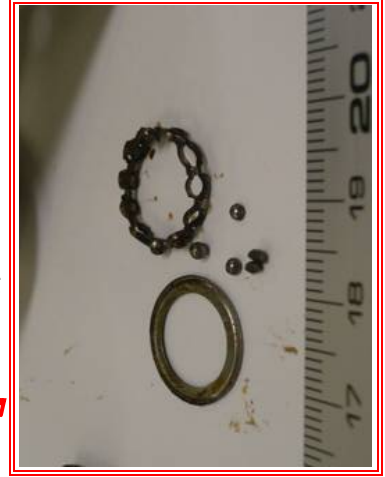
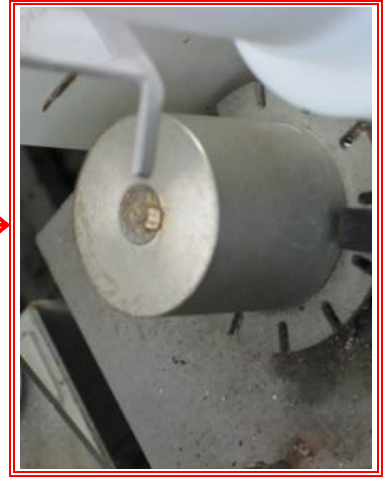
上部ベアリング

(b) 上部ベアリングが破損していることを確認した。

(a) 上部ベアリングの破損状態を確認したところ、内部に充填されているグリスは抜けており、転動体(ボール)の一部に割れと転動体(ボール)を保持する保持器が変形した状態であった。

本ベアリングは、使用中のグリス補給が不要な密閉型のベアリングであるが、サンプルガスである屋外空気中の水分やじんあい等の影響により、密閉部分が経年的に劣化し、グリスが抜けたものと推定される。

(b) 上部ベアリングの定格寿命*⁵は100万回転であるが、これまでの上部ベアリングの総回転数は推定で約3万回転*⁶であり、寿命による劣化ではないことを確認した。
