伊方発電所第1号機 タービン動補助給水ポンプ駆動蒸気ドレン弁からの
蒸気漏れに係る報告書の提出について

伊方発電所第1号機
タービン動補助給水ポンプ駆動蒸気ドレン弁からの
蒸気漏れについて

平成21年12月
四国電力株式会社

タービン動補助給水ポンプ駆動蒸気ドレン弁からの蒸気漏れ

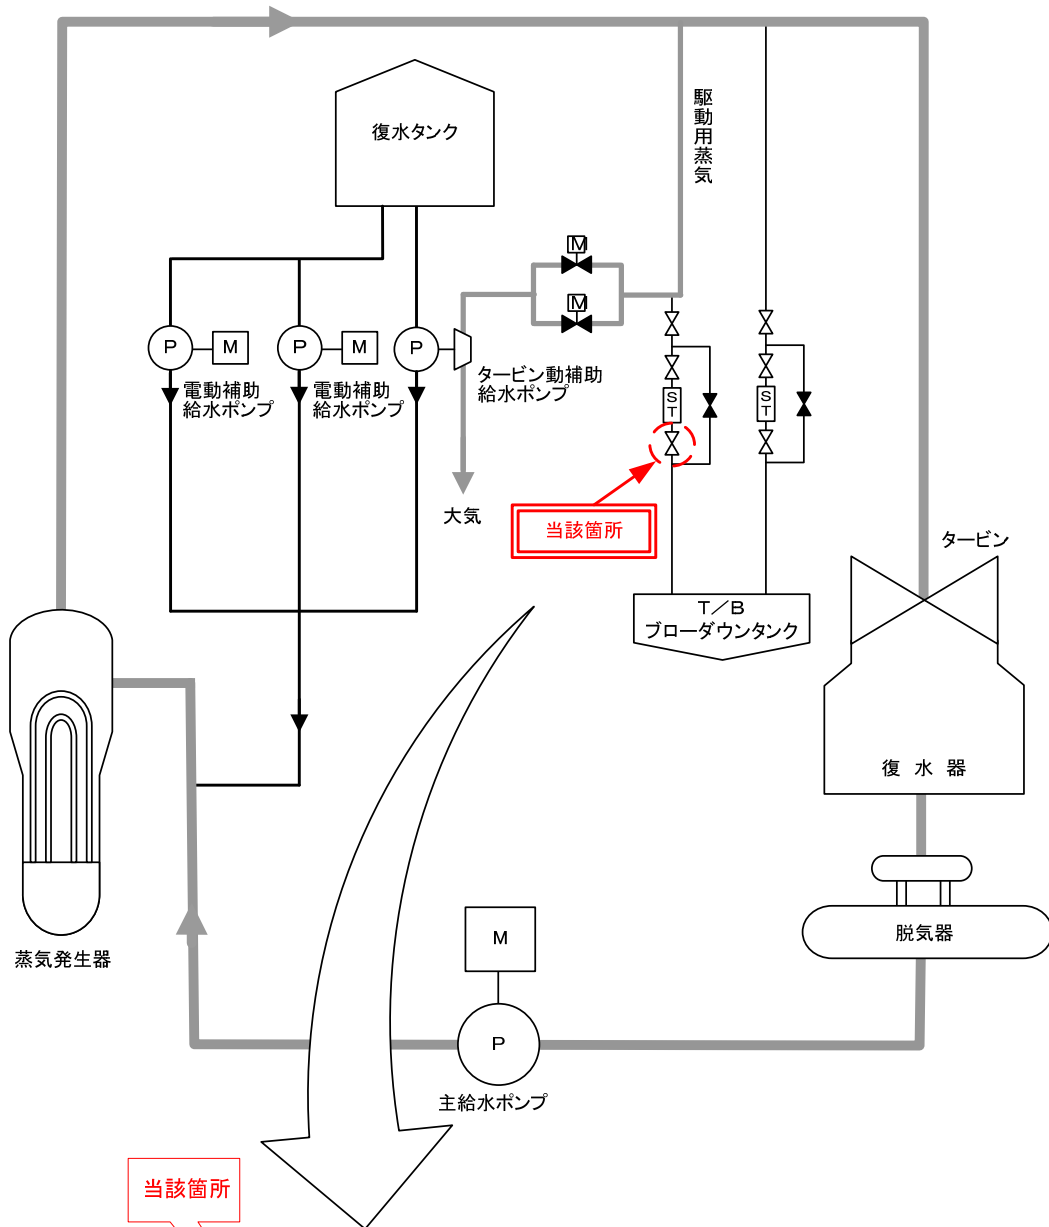
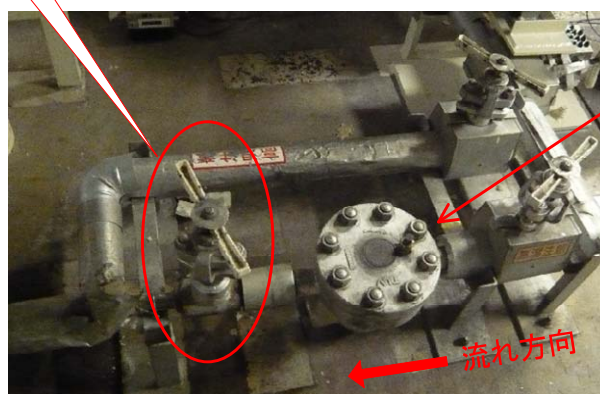
伊方発電所第1号機 タービン動補助給水ポンプまわり概略系統図

当該弁は、ドレントラップ*³下流側に設置されており、ドレントラップから排出されたドレンが減圧し、湿分を含む蒸気となって流入する環境下であった。

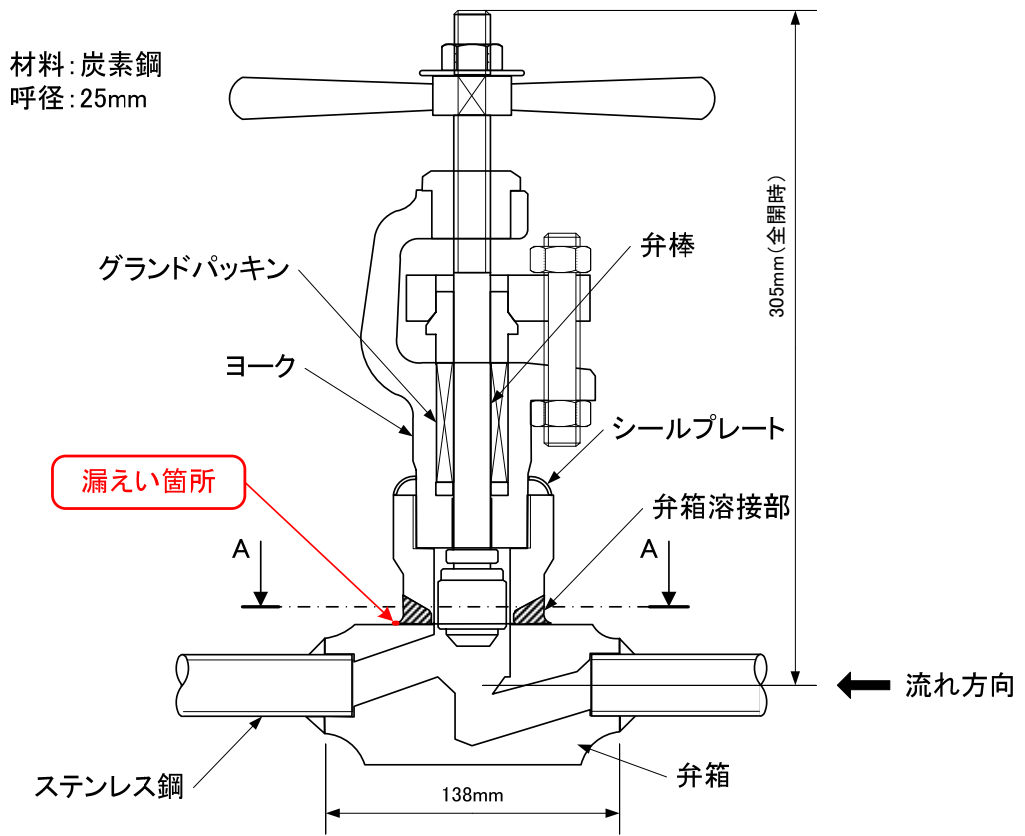
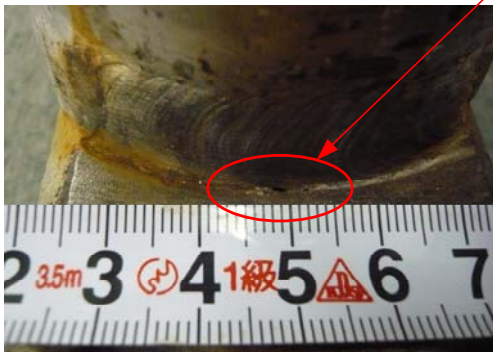
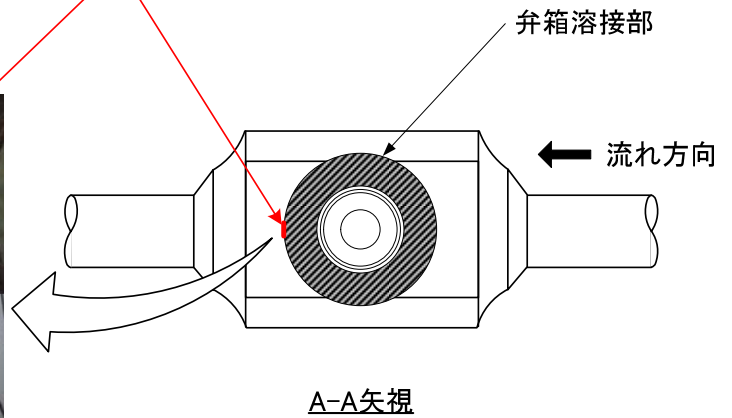
弁本体の外面観察結果

弁本体の外面を調査した結果、弁箱下流側の溶接部近傍に2箇所の貫通穴（約1.8mm×0.3mm、約1.0mm×1.0mm以下）が認められた。

漏えい箇所
貫通穴 約1.8mm(長) × 0.3mm(幅) および約1.0mm × 1.0mm以下

(1) 当該弁を、耐食性に優れたステンレス製弁に取り替え、復旧した。

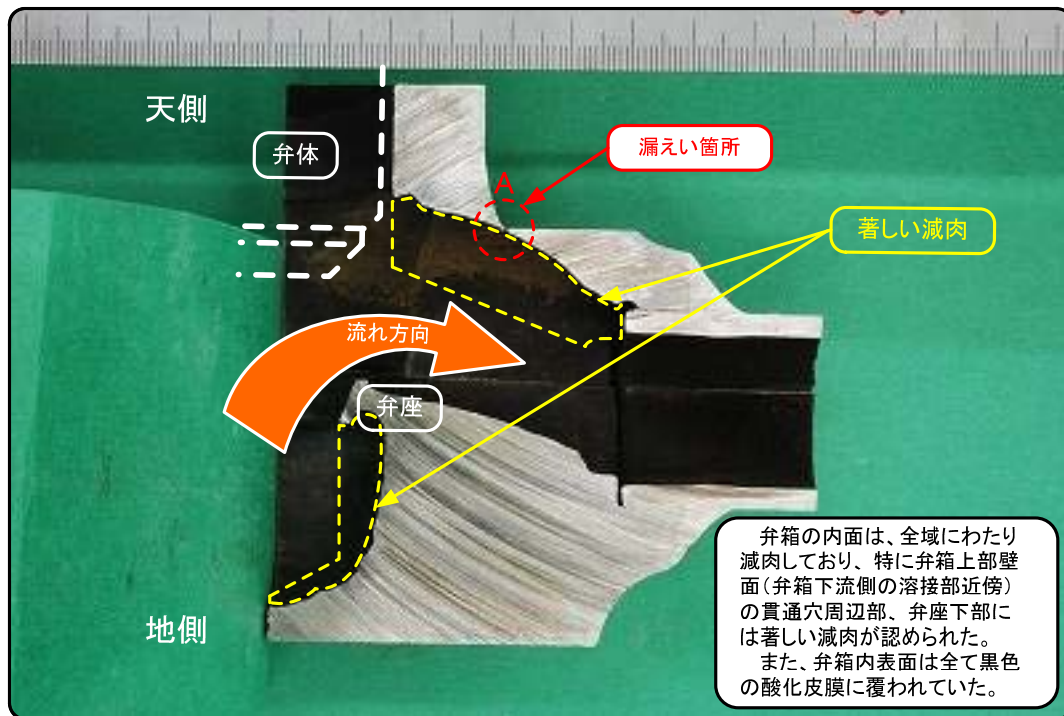
弁本体の内面観察結果

弁箱の内面を調査した結果、全域にわたり減肉しており、特に弁箱上部壁面（弁箱下流側の溶接部近傍）の貫通穴周辺部、弁座下部には著しい減肉が認められた。

また、弁箱内表面は黒色の酸化皮膜*²に覆われていた。

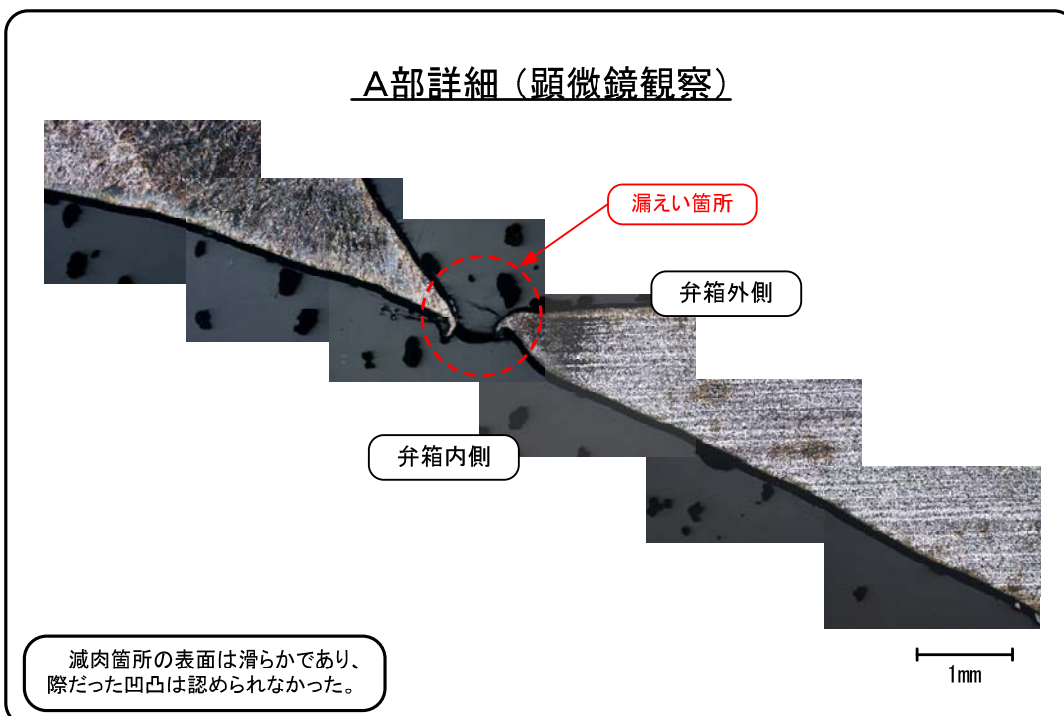
A部詳細（顕微鏡観察）

減肉箇所の表面は滑らかであり、顕微鏡観察においても際だった凹凸は認められなかった。

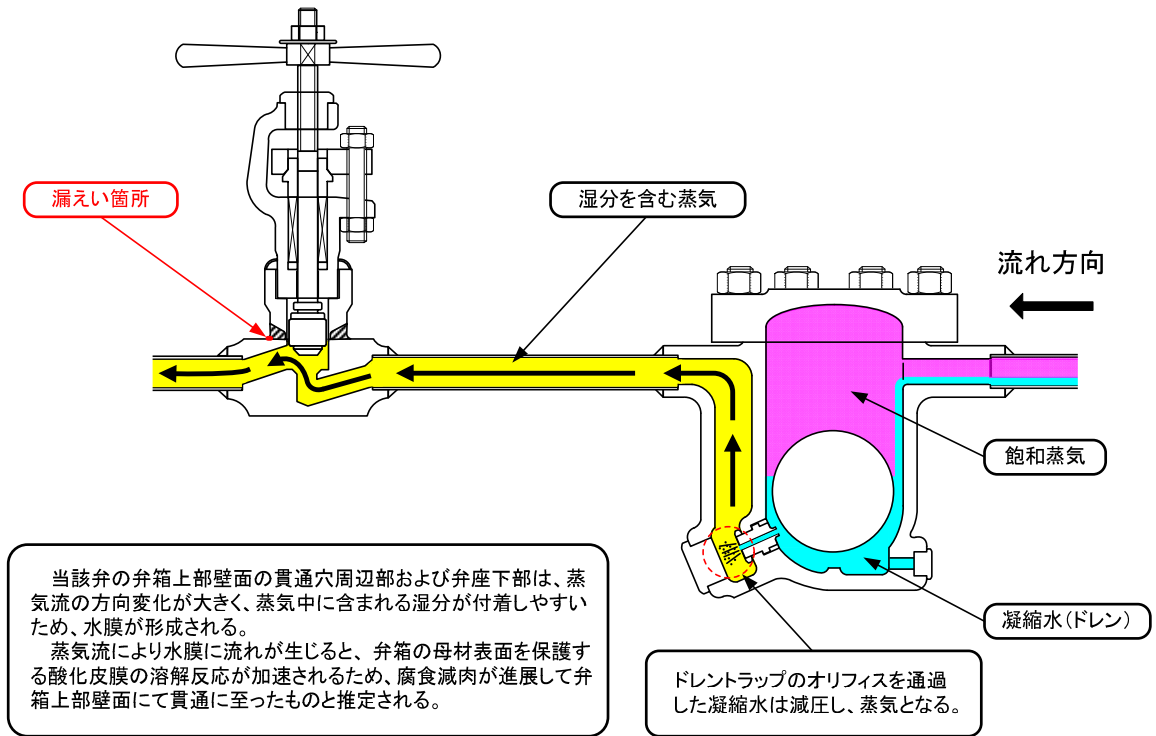
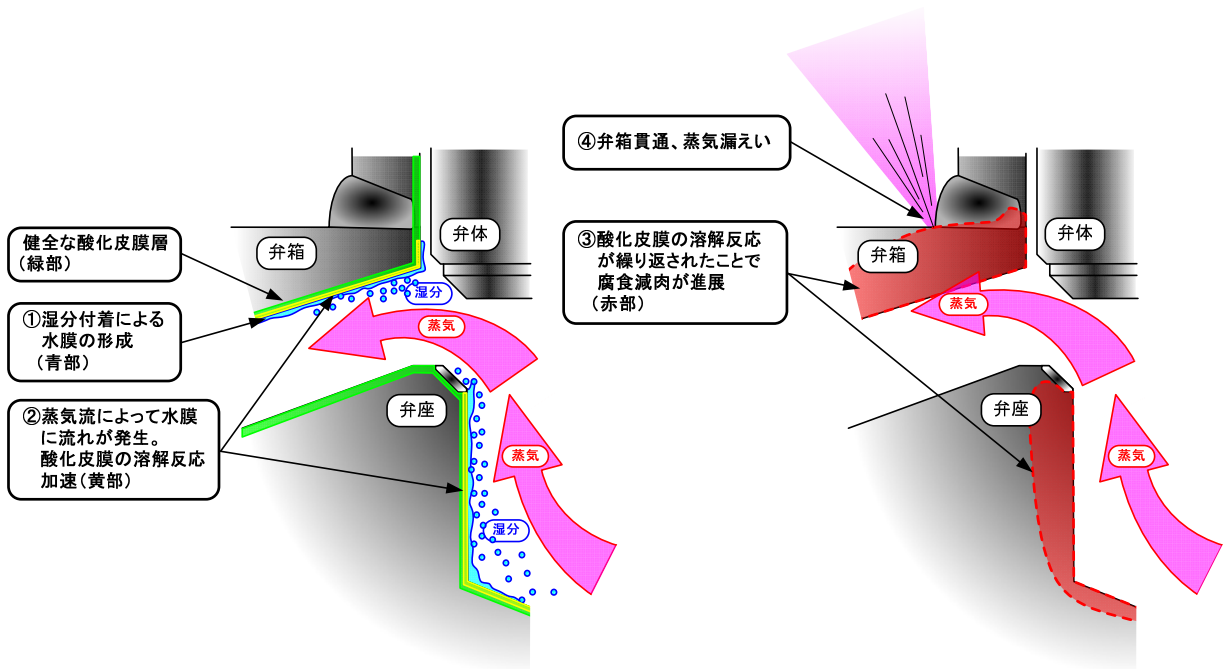
弁本体内面減肉のメカニズム

当該弁の弁箱上部壁面の貫通穴周辺部および弁座下部は、蒸気流の方向変化が大きく、蒸気中に含まれる湿分が付着しやすいため、水膜が形成される。

蒸気流により水膜に流れが生じると、弁箱の母材表面を保護する酸化皮膜の溶解反応が加速されるため、腐食減肉が進展して弁箱上部壁面にて貫通に至ったものと推定される。

(2) ドレントラップ下流側に設置されている弁のうち、弁箱の材質が炭素鋼である弁については、今後計画的にステンレス製弁に取り替える。
