伊方発電所第2号機アスファルト供給配管からの漏えい  
他2件に係る報告書の提出について

伊方発電所第2号機  
アスファルト供給配管からの漏えいについて

平成22年2月

四国電力株式会社

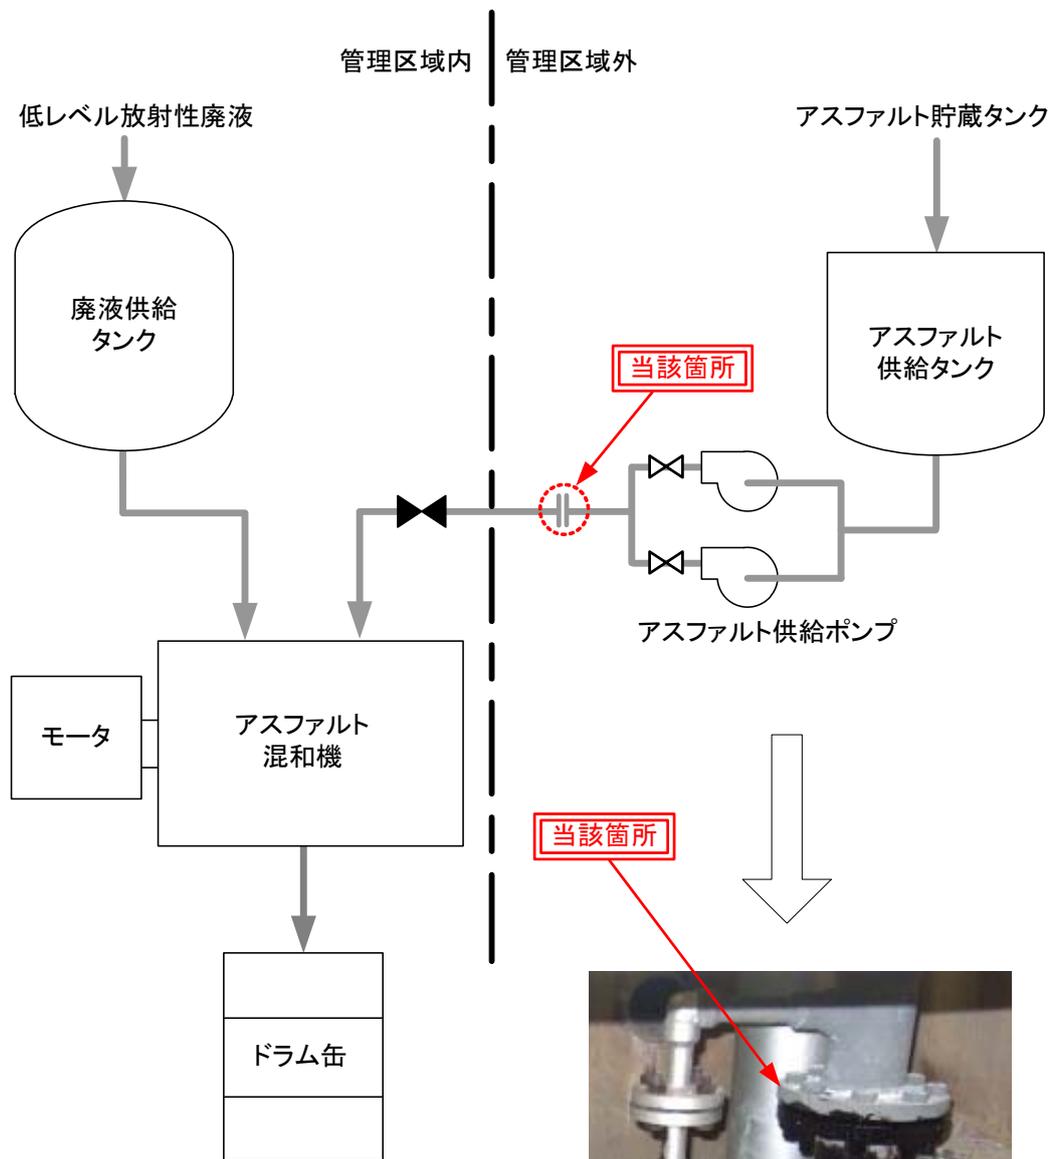
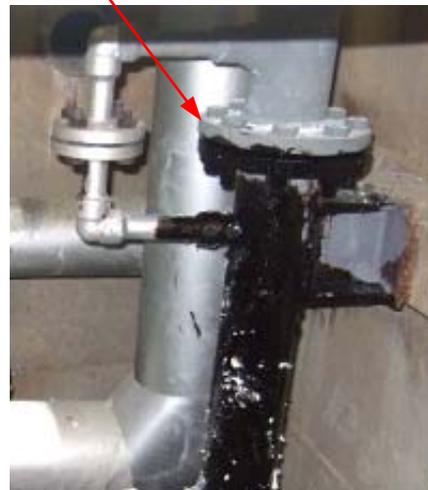
伊方発電所2号機 アスファルト固化装置概略系統図

伊方発電所2号機は、通常運転中（定格出力566MW）のところ、平成21年11月17日9時24分頃、アスファルト固化装置屋外建屋（非管理区域）において、アスファルト固化装置のアスファルト供給ポンプ出口配管付近にアスファルトの漏えいがあることを運転員が確認した。

調査の結果、アスファルト供給ポンプ出口配管フランジ部の合わせ面からの漏えいを確認したため、当該フランジ部を分解し、新品のガスケットに取り替えた。また、アスファルト系統に設置してあるフランジ部全数を点検し、12月9日13時05分、漏えいのないことを確認し、通常状態に復旧した。

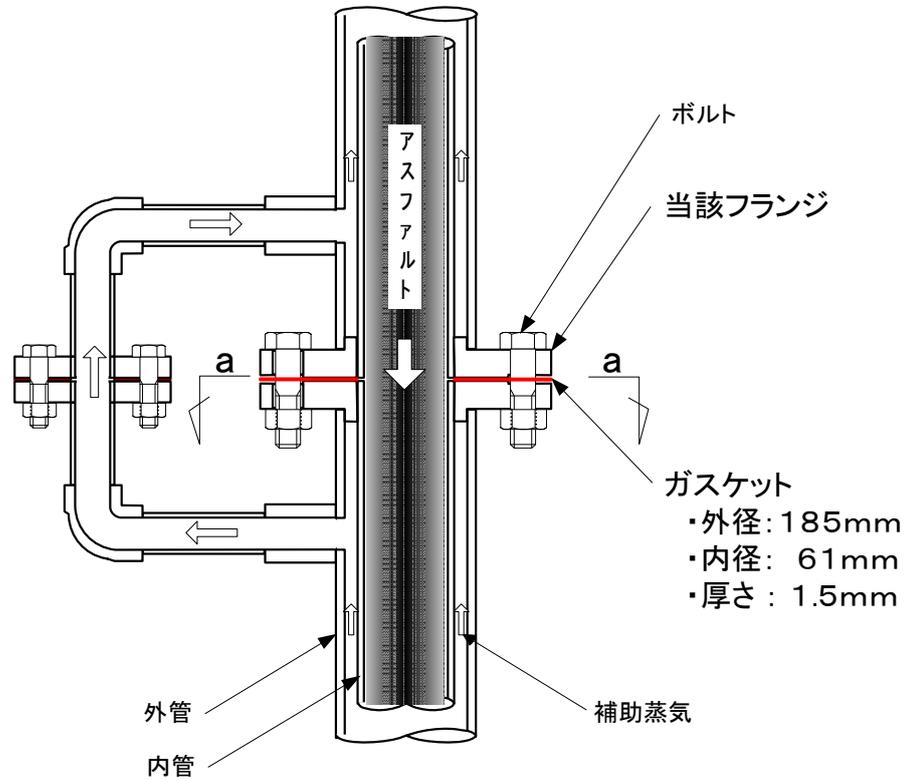
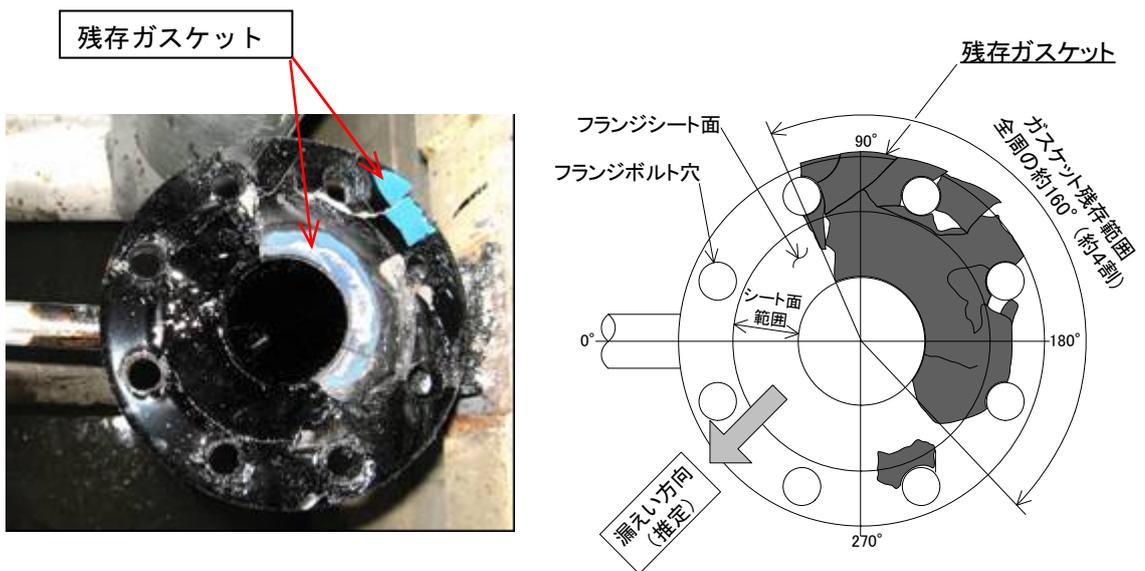
当該フランジ部の調査結果

- ・当該フランジ本体とボルトに異常は認められず、また、分解前のフランジの面間寸法に差異はなく、ボルトの緩みもなかった。
- ・当該フランジを分解した結果、ボルトおよびフランジ本体には変形、腐食等の異常はなく、フランジシート面にも腐食等の異常は認められなかった。
- ・当該ガスケットは、柔軟性をなくし硬化した状態で全周において数箇所破断しており、そのうちの約6割が欠損していた。  
なお、欠損したガスケットの破片はアスファルトと共に系外に流出していたことから、漏えいしたアスファルトと共に回収・廃棄した。

当該ガスケットは、有機繊維と黒鉛をベースにした無機充填材を配合したノンアスベストシートガスケットを使用しており、使用圧力、温度に適合した仕様であったが、接合材としてゴムが含まれているため、加熱により硬化が促進され易いものであることを確認した。

当該フランジ部よりアスファルトが漏えいした原因は、当該フランジ部のガスケットが、補助蒸気の熱影響により硬化し易いものであったため、ガスケットの柔軟性がなくなり、微少なき裂が徐々に進展し、ガスケットが破断してアスファルトが流出したものと推定される。

フランジ（下流側）ガスケット残存状況（a-a矢視）

- (1) 当該フランジ部のガスケットを熱硬化しない性能のガスケットに取り替えた。
- (2) にじみ痕の確認されたフランジ部および当該フランジ部と同仕様のガスケットを使用しているフランジ部についても、熱硬化しない性能のガスケットに取り替えた。
- (3) アスファルト系統以外において、当該フランジ部と同仕様のガスケットを使用している箇所については、至近の定期点検時（平成22年度）に合わせて、熱硬化しない性能のガスケットに取り替えを行う。
