伊方3号機低圧タービンの内部部品の固定ボルト廻り止めピンの欠損について

22. 2. 10  
原子力安全対策推進監  
(内線2352)

# 伊方3号機 低圧タービン蒸気転向装置 概略図

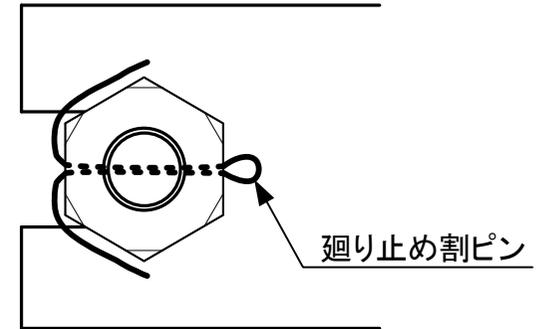
< 対策前 >

- 1 欠損した割りピン3本のうち、第1低圧タービンの2本は摩耗減肉分以外はすべて回収、第2低圧タービンの1本は約7割回収した。回収できた第2低圧タービンの割りピンは、細分化されていた。
- 2 未回収部分もタービン羽根等との接触により細分化され、定期検査時等の系統水の排水によって系統外に排出されたものと考えるが、万一、未回収部分が系統内に留まっていたとしても、タービンの下流機器への影響がないことを確認している。
- 3 その後、第1、第2低圧タービンの羽根等の外観目視点検及び割りピンとの接触跡の浸透探傷検査を実施し、異常のないことを確認した。
- 4 当該部の廻り止めについては、取り付け時のガタ等による摩耗、折損を防止するため、割りピンからテーパ形状のピン(ナット付き+溶接止め)に変更した。
- 5 今後、設備の起動にあわせて運転状態を確認する。
- 6 本事象による環境への放射能による影響はない。

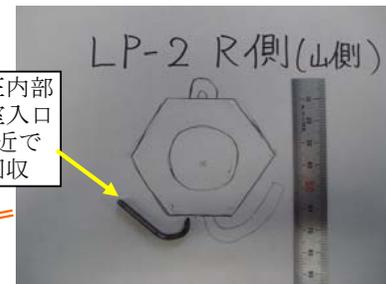
回収した割りピン  
(第2 低圧タービン山側)

低圧内部  
車室入口  
付近で  
回収

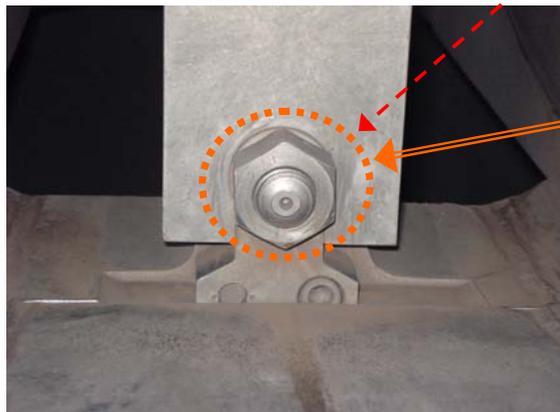
割りピン欠損状態

- 1 定期検査中の3号機において、低圧タービンの開放点検を実施していたところ、入口蒸気の流れを分配する部品を固定するボルトの廻り止めピンが欠損していることを保修員が確認した。
- 2 当該割りピンは、低圧タービン1基あたり2つあり、第1低圧タービンは2本とも欠損、第2低圧タービンは2本のうち1本が欠損していた。
- 3 今後、詳細調査を行う。

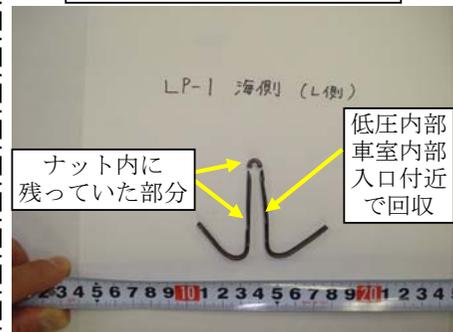
回収した割りピン  
(第1 低圧タービン海側)

ナット内に  
残っていた部分

低圧内部  
車室内  
入口付  
近で  
回収

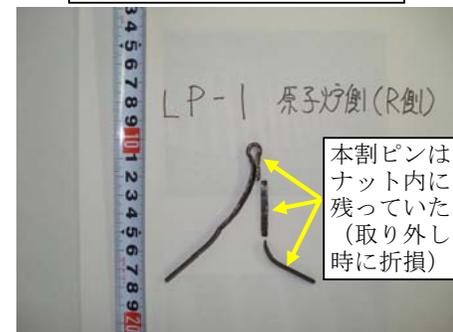
回収した割りピン  
(第1 低圧タービン山側)

本割りピンは  
ナット内に  
残っていた  
(取り外し  
時に折損)
