伊方発電所第3号機

海水淡水化装置塩酸注入系統弁からの漏えいについて

平成22年 3月

四国電力株式会社

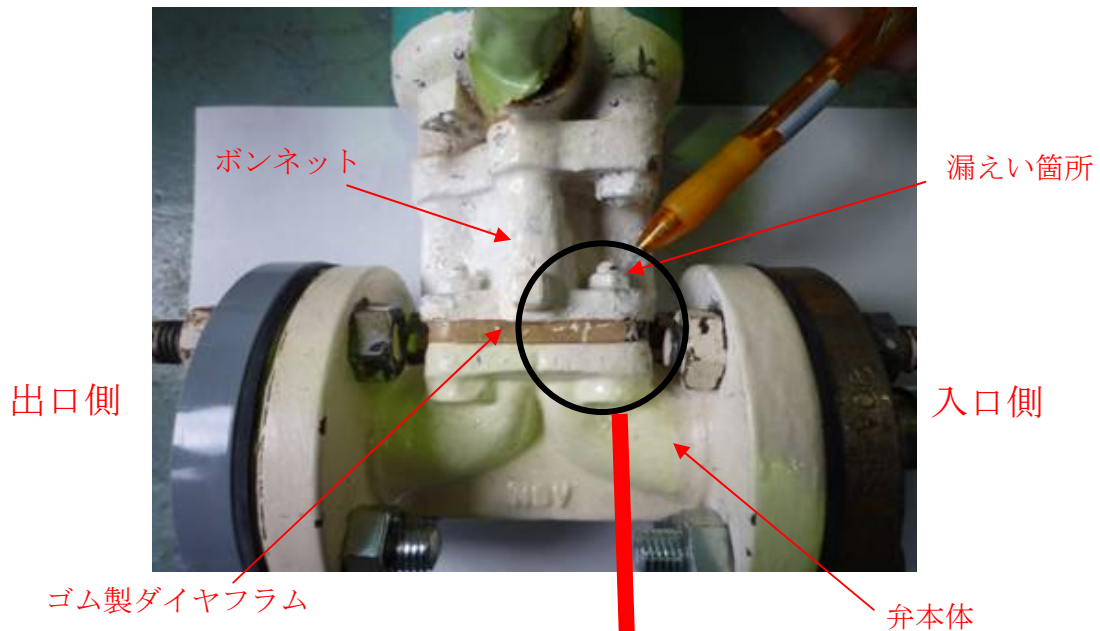
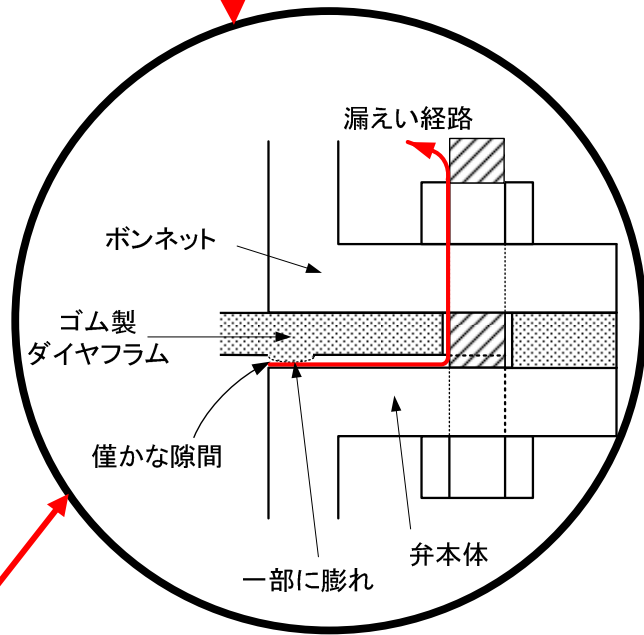
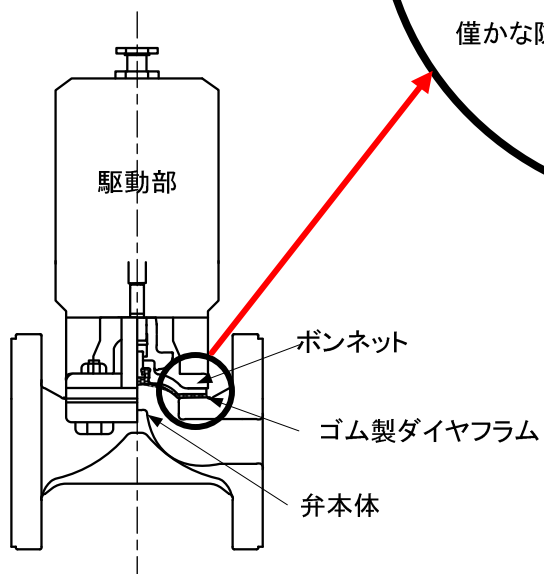
海水淡水化装置塩酸注入系統弁漏えい箇所

当該弁を系統から取外し、出入口フランジに閉止板を取り付けた状態で、所内用空気（約0.7MPa）にて弁を加圧し発泡剤を塗布したところ、弁本体にボンネットを取り付ける4本のボルトのうちの1本の取り付け穴部より、空気の漏れが確認された。なお、その他の箇所からは空気の漏れは確認されなかった。
(添付資料-2)

ゴム製ダイヤフラムが塩酸により割れおよび膨れを伴う変形を起こしたことから、弁本体とゴム製ダイヤフラムの間に僅かな隙間が生じ、弁本体にボンネットを取り付ける4本のボルトのうちの1本の取り付け穴部から塩酸が漏えいしたものと推定される。

- (1) 当該弁およびA号機の当該弁と同じ箇所に設置されている弁のゴム製ダイヤフラムおよびボンネット取り付けボルト全数について、新品に取替を実施した。
- (2) 当該弁およびA号機の弁のゴム製ダイヤフラムについては、E P D Mからより耐酸性に優れたテフロン製ダイヤフラムへの取替を、次回の海水化淡水化装置点検時（平成22年8月予定）に実施する。
- (3) 当該弁と同じゴム製ダイヤフラムを使用している3号機復水脱塩装置の弁については、今後2定検で計画的にテフロン製ダイヤフラムに取り替える。
- (4) 今回の事象を踏まえて、塩酸系統のダイヤフラム弁の点検周期を延長する場合にはダイヤフラムの材質を確認するよう、ワンポイントレッスンを作成し関係者に周知する。

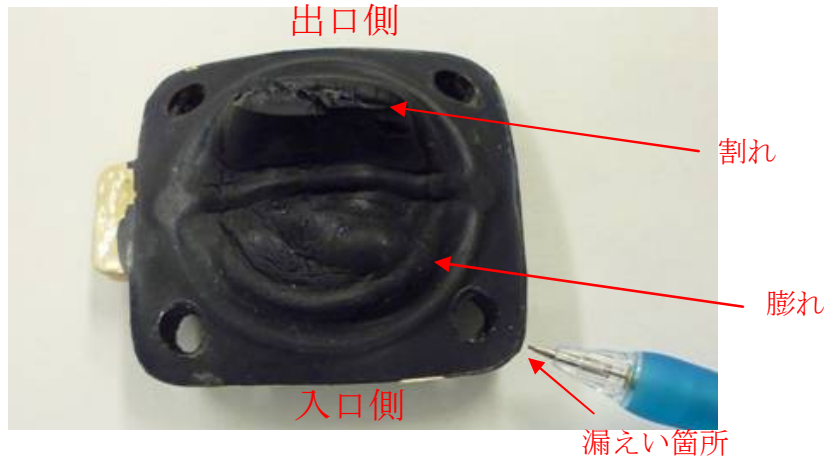
ゴム製ダイヤフラムの状況（接液側）

当該弁を分解し、目視点検を実施した結果、ゴム製ダイヤフラムに変形が認められ、接液側の一部に割れおよび膨れが確認された。また、ボンネット取り付けボルト2本に、塩酸による腐食と思われるねじ山の減肉が認められた。なお、その他弁本体等には特に異常は認められなかった。
(添付資料-3)

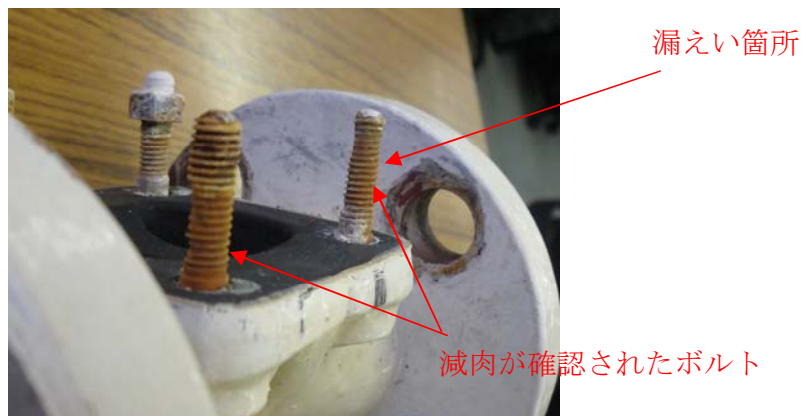
減肉が確認されたボルト
