伊方 1 号機復水脱塩装置塩酸貯槽の変形について (第 2 報)

22. 7. 12
原子力安全対策推進監
(内線 2352)

伊方発電所情報 (お知らせ、第2報)

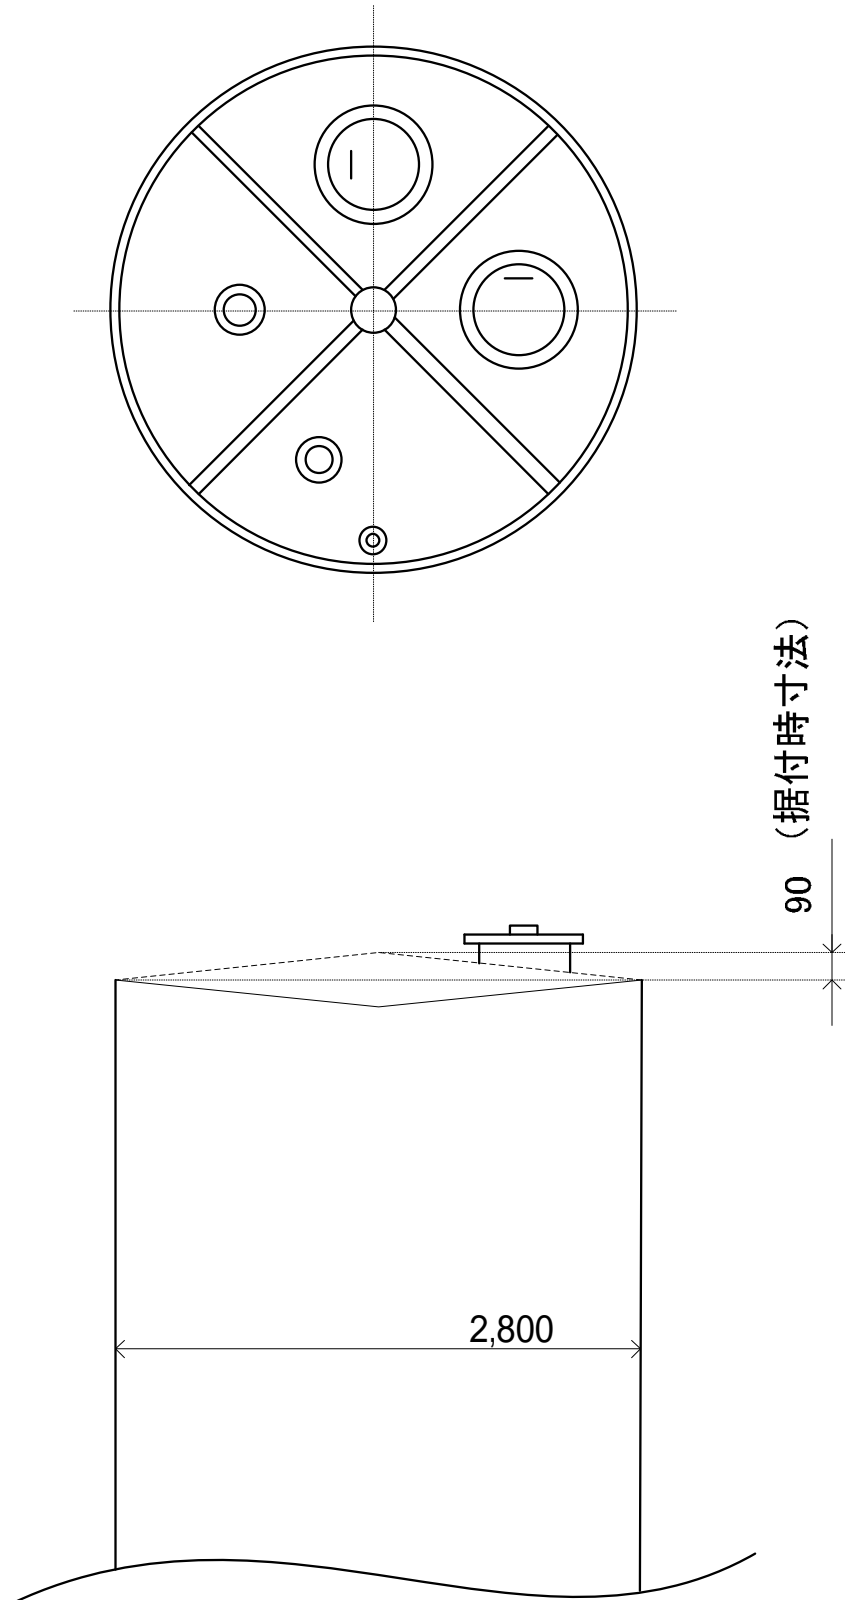
1号機 復水脱塩装置塩酸貯槽の天板変形図

- 1 通常、貯槽上部は、中央部が高い山なりの形状をしているが、貯槽上部全体がへこんでいた。
- 2 変形による貯槽への亀裂等は見られない。

- 1 調査の結果、変形による貯槽への亀裂等は見られなかったため、貯槽内部から力を加え変形部分を元の形状に戻し、また、貯槽内面ゴムライニングには一部割れが確認されたため、当該部分を新しいゴムに貼り替えし、浸透探傷試験等により貯槽に亀裂等がないことを確認のうえ、6月15日(火)10時25分、通常の状態に復旧した。
- 2 今後、詳細を調査する。
- 3 本事象によるプラントへの影響及び環境への放射能の影響はない。
