伊方発電所 1 号機

復水脱塩装置塩酸貯槽天板の変形について

平成 22 年 8 月
四国電力株式会社

伊方発電所 第1号機
復水脱塩装置塩酸貯槽天板の変形について

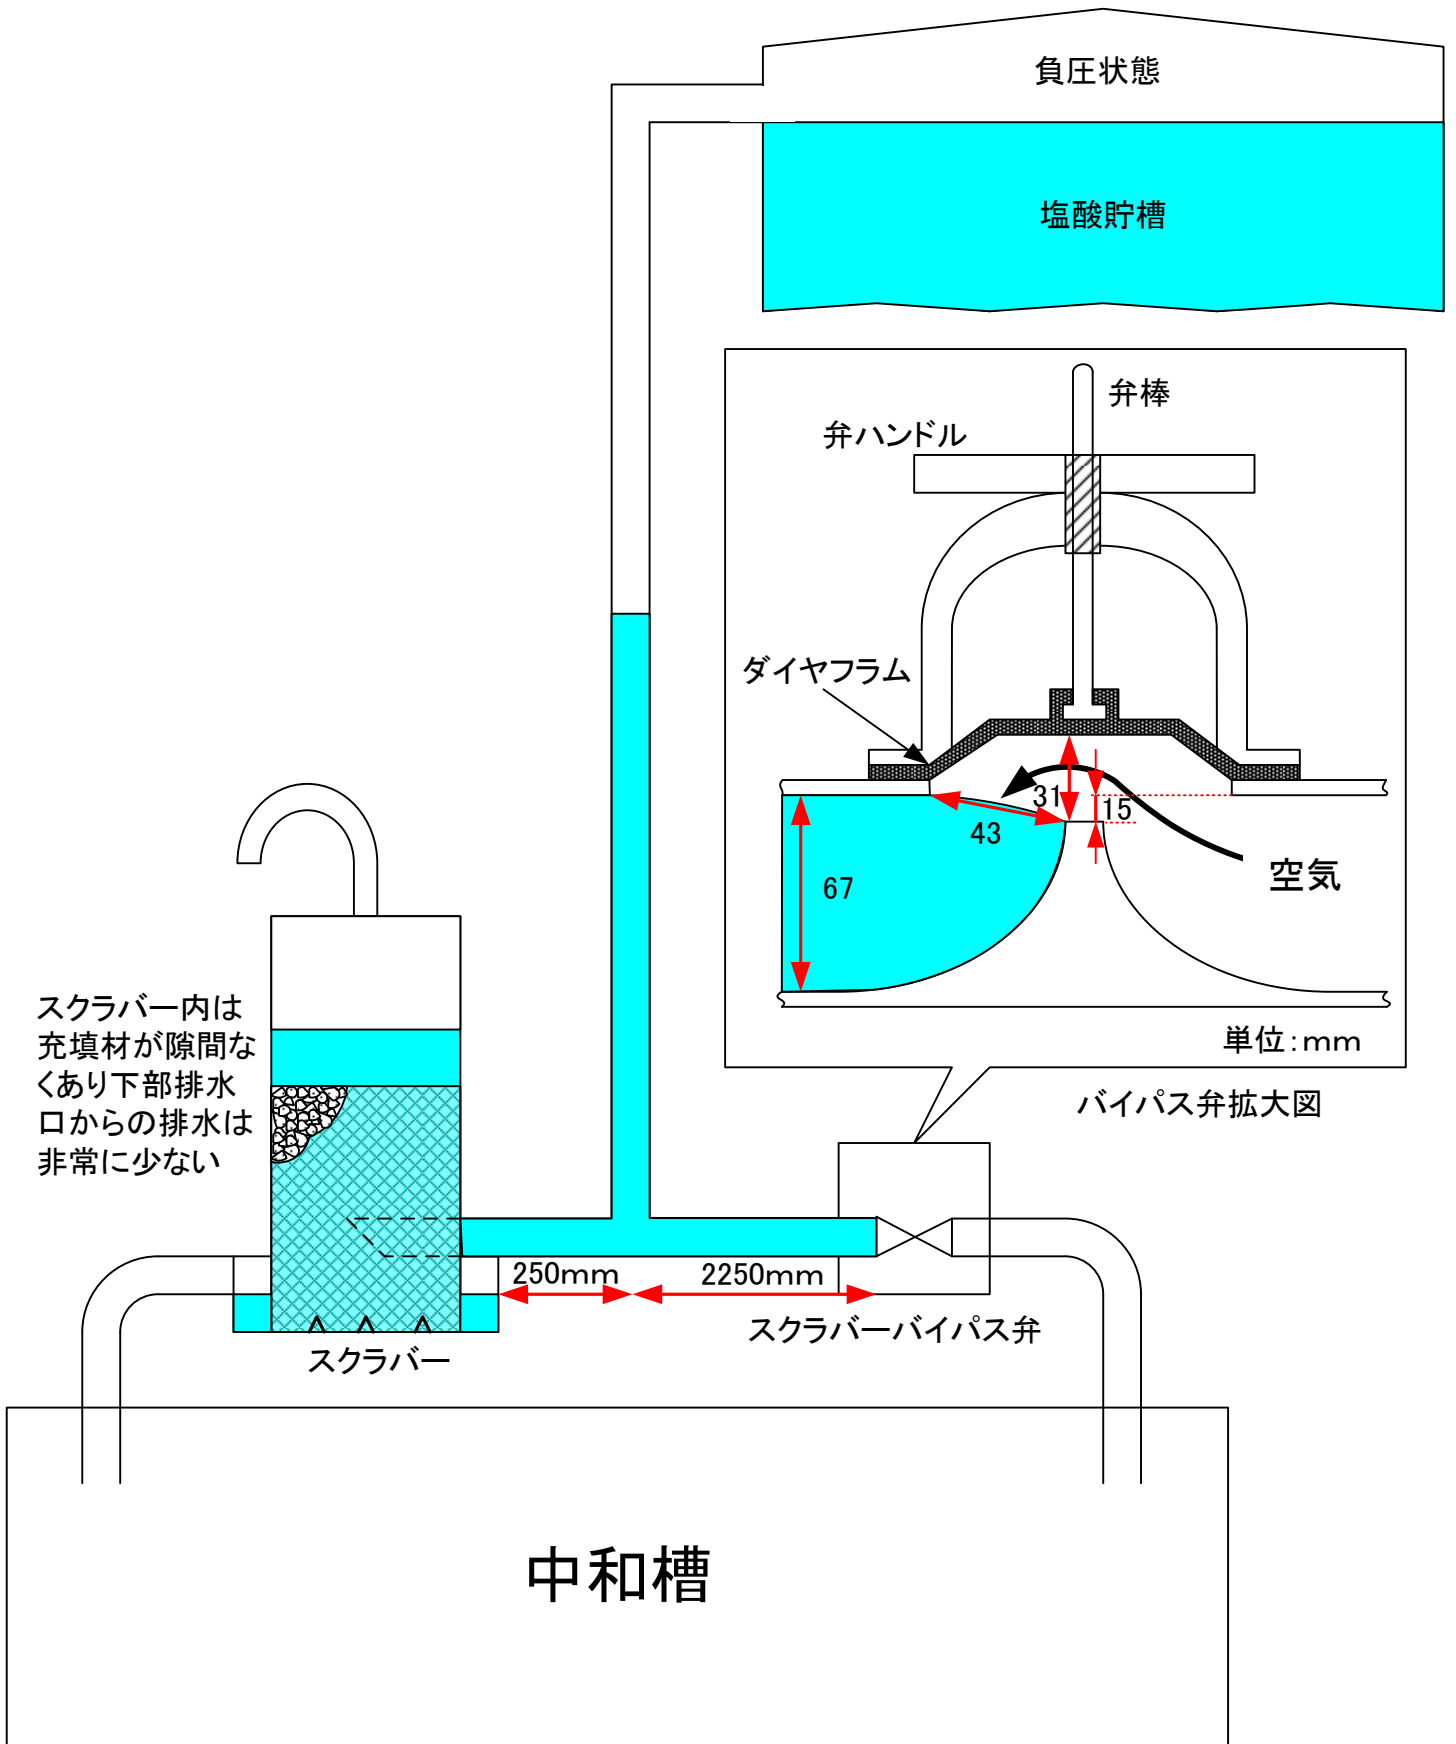
塩酸貯槽オーバーフローライン残水状態図

- ・塩酸貯槽上部まで水張りされた場合、オーバーフローラインからの排水後、塩酸貯槽タンク上部（オーバーフローライン接続部より上の部分）に負圧が生じる可能性があることが判明した。

塩酸貯槽上部まで水張りされた場合、オーバーフローラインからの排水によって、貯槽タンク上部に負圧が生じ、この負圧がオーバーフローラインのスクラバーバイパス弁中心部の堰のような構造と相まって、オーバーフローラインに洗浄用水を滞留させたことで、塩酸貯槽下部から洗浄用水を水抜きした時に、オーバーフローラインから十分な空気が確保できなかったため、貯槽内が負圧になり変形したものと推定される。

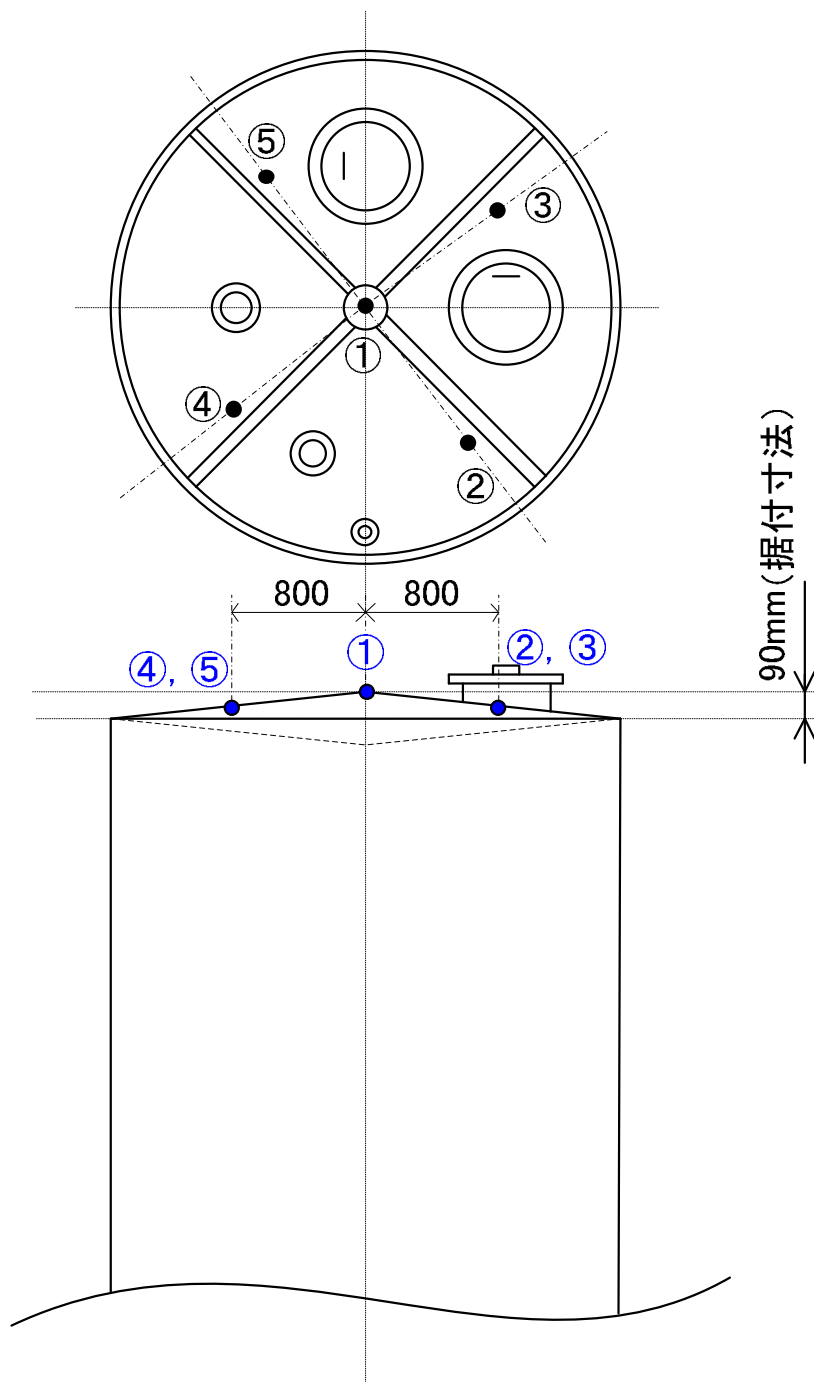
塩酸貯槽の天板復元量測定結果

天板の変形量を測定した結果、天板全体が均等に下部にへこんでいることを確認した。

測定No.	測定場所 (中心から)	へこみ量	復元量
①	0	160	153
②	800	78	77
③	800	79	76
④	800	76	73
⑤	800	77	75

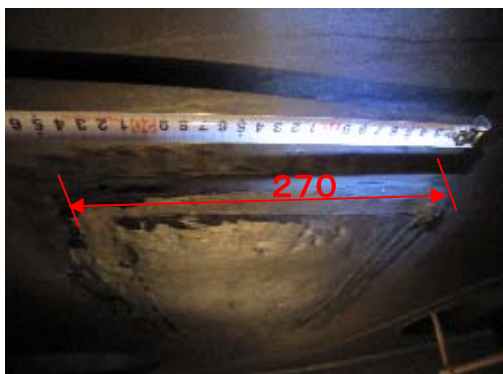
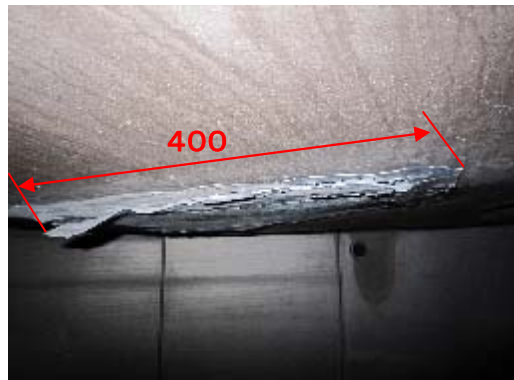
1. 塩酸貯槽変形時のライニング損傷状況

貯槽内部の天板部の目視点検によりライニングの状態確認を実施した結果、過去に補修をした補修ゴムと本体ゴムライニングとの接着部にめくれ割れを確認した。

過去に補修を実施した補修ゴムと本体ゴムライニングとの接着部がめくれ割れがあり
 (写真は、タンク内面から天板を見たもの)

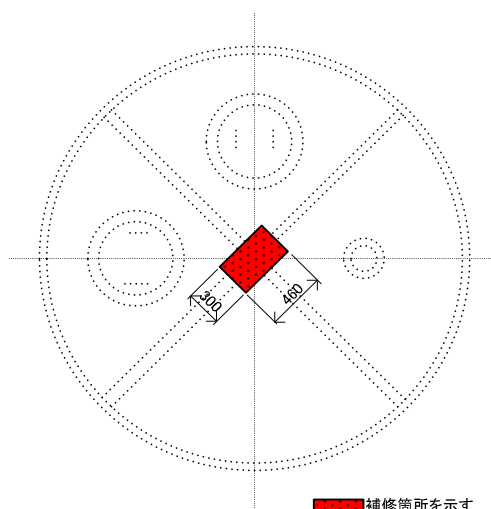
3. 塩酸貯槽天板内面のライニング補修位置

補修箇所を示す
