伊方発電所第2号機 燃料移送装置の燃料コンテナ変形  
他4件に係る報告書の提出について

伊方発電所第2号機  
燃料移送装置の燃料コンテナ変形について

平成22年10月  
四国電力株式会社

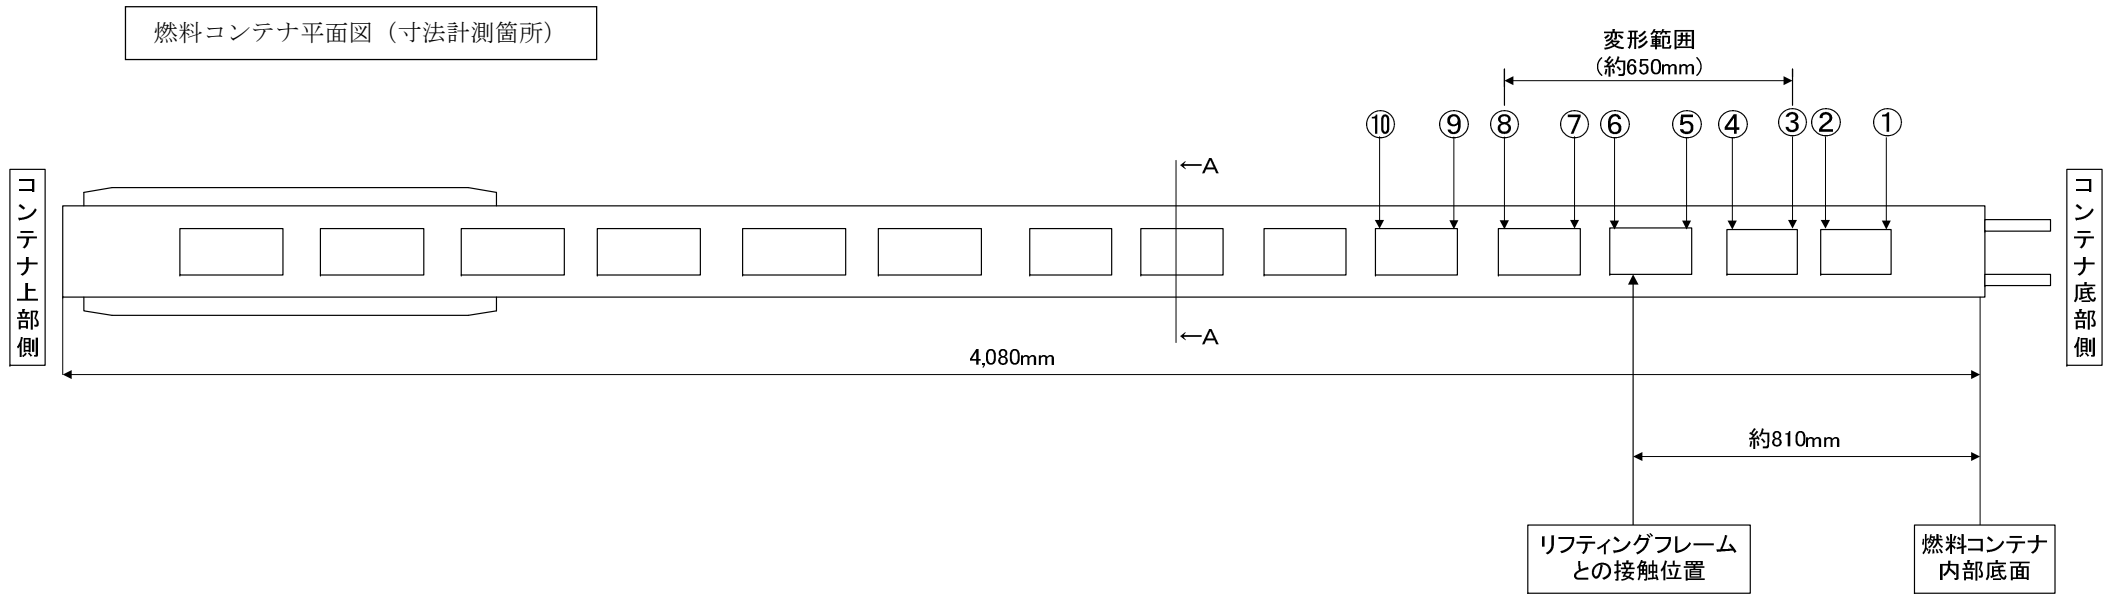
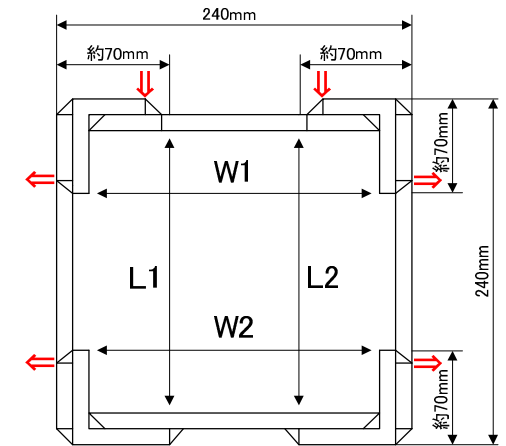
## 2号機 燃料移送装置コンテナ 変形・復元状況（修正前・後）

燃料コンテナの変形量を測定した結果、リフティングフレームとの接触箇所付近で約650mmの範囲に渡って、上面は下側方向(最大12mm)に、側面は外側方向(最大21.5mm)に変形していることを確認した。

なお、燃料コンテナの外観目視点検の結果、変形によるき裂等の異常がないことを確認した。(添付資料-2)

計測箇所		⑩	⑨	⑧	⑦	⑥	接触部	⑤	④	③	②	①	備考
W 1	修正前	207.2	208.2	210.2	220.5	225.5	217.0	214.5	209.5	203.1	204.7	204.8	
	修正後	207.2	207.0	207.8	208.4	208.8	208.1	209.7	207.9	207.9			
W 2	修正前	207.0	207.0	207.1	208.5	208.5	208.0	213.8	203.0	202.8	204.7	204.8	
	修正後	207.0	207.2	207.0	208.1	208.3	208.3	207.9	207.6	207.9			
L 1	修正前	205.5	204.5	203.5	203.0	192.5	196.4	199.0	204.0	205.0	205.5	204.0	
	修正後	205.5	204.4	205.4	205.0	204.0	204.1	204.5	205.5	204.5			
L 2	修正前	205.0	205.0	203.0	198.0	192.0	196.9	198.0	203.0	204.0	205.0	204.0	
	修正後	205.0	205.0	205.8	204.9	204.9	204.6	204.4	205.0	204.8

◻ : 最大変形箇所

(EL32. 2m) に仮置きする」要領に変更し、燃料コンテナおよびコンベアカーの変形は、油圧ジャッキ等により変形部分を元の形状に復元するとともに、リフティングフレームの軸受構成部品は、新品に取替えを実施した。

油圧ジャッキによる修正範囲：⑦～③

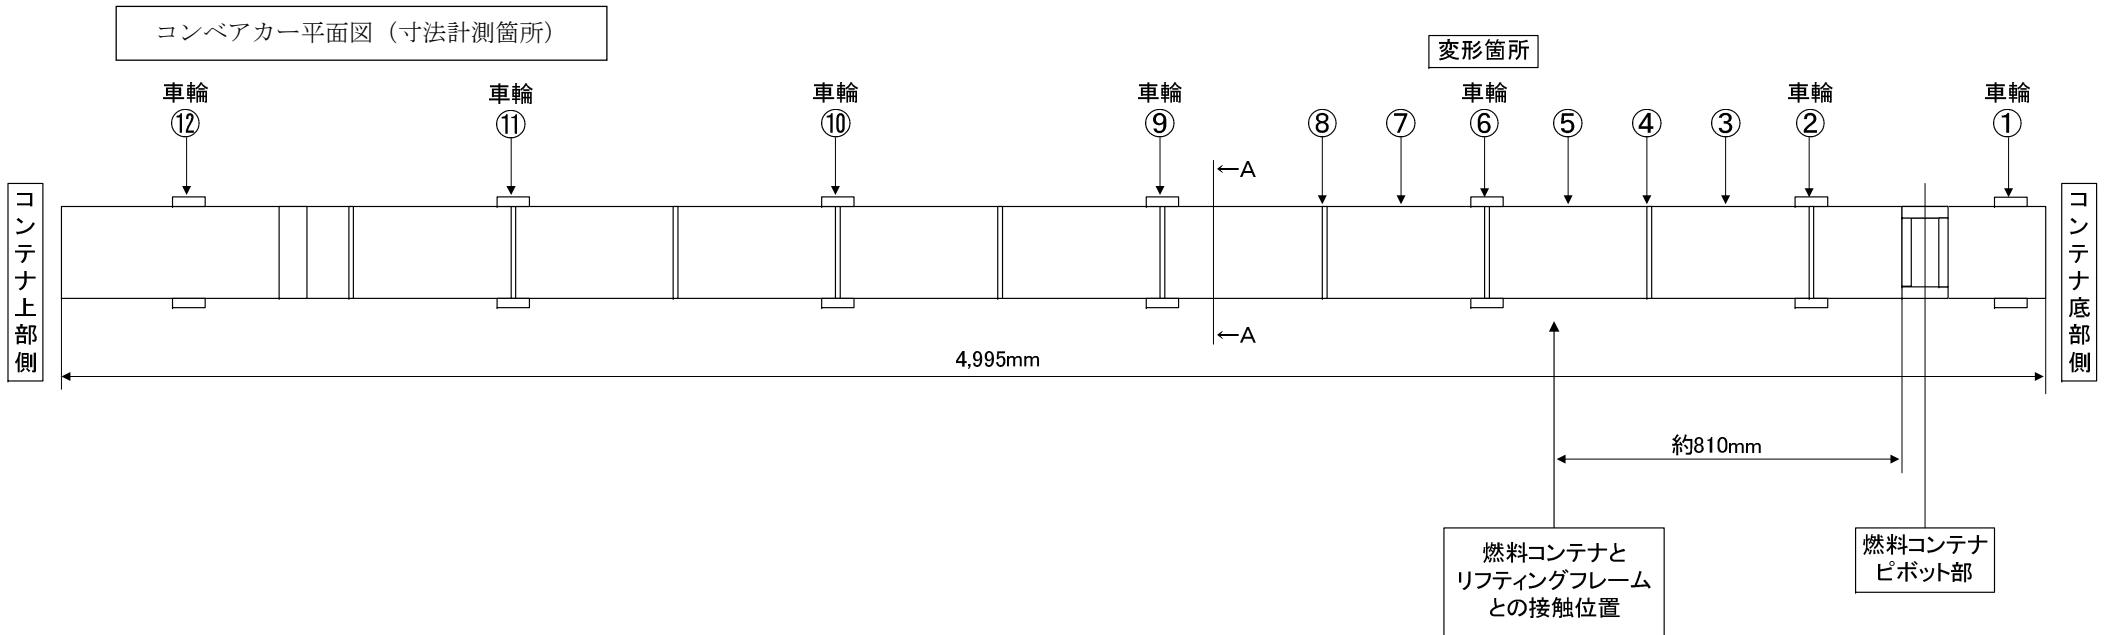
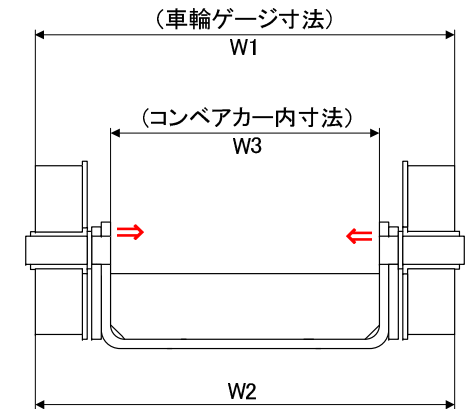
## 2号機 燃料移送装置コンベアカー 変形・復元状況（修正前・後）

フティングフレームとの接触箇所付近（原子炉格納容器側から3つ目の車輪付近）でフレーム側面が内側方向（最大4.2mm）に変形していることを確認した。

なお、コンベアカーの外観目視点検の結果、変形によるき裂等の異常がないことを確認した。（添付資料－3）

計測箇所	⑫	⑪	⑩	⑨	⑧	⑦	⑥	⑤	④	③	②	①	備考
	車輪	車輪	車輪	車輪	—	—	車輪	—	—	—	車輪	車輪	
W 1	修正前	390.9	391.0	392.5	392.6	/	388.8	/	/	/	391.0	393.3	設計値 393
	修正後	/	/	/	392.1	/	392.9	/	/	/	391.0	/	
W 2	修正前	391.1	390.6	391.9	392.0	/	393.2	/	/	/	392.2	392.2	修正目標値 390.4~394.6
	修正後	/	/	/	392.1	/	392.8	/	/	/	392.0	/	
W 3	修正前	/	267.1	265.4	265.8	267.5	262.5	266.9	267.2	268.0	265.8	/	設計値 264 修正目標値 264.0~268.0
	修正後	/	/	/	266.1	/	267.0	/	/	/	265.8	/

: 最大変形箇所

※油圧ジャッキによる修正箇所：⑥

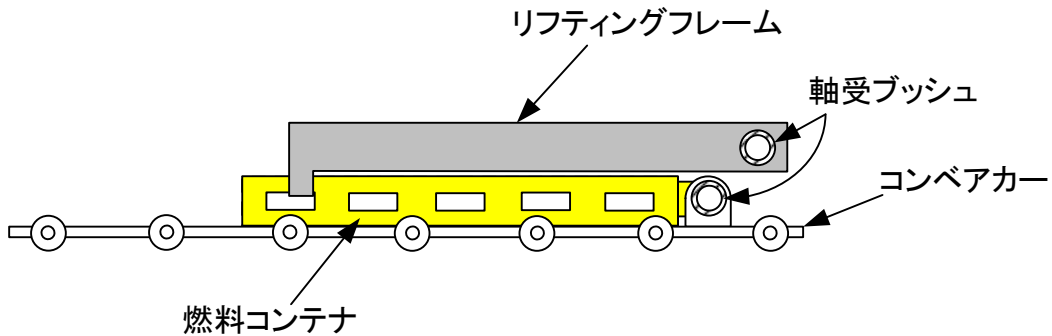
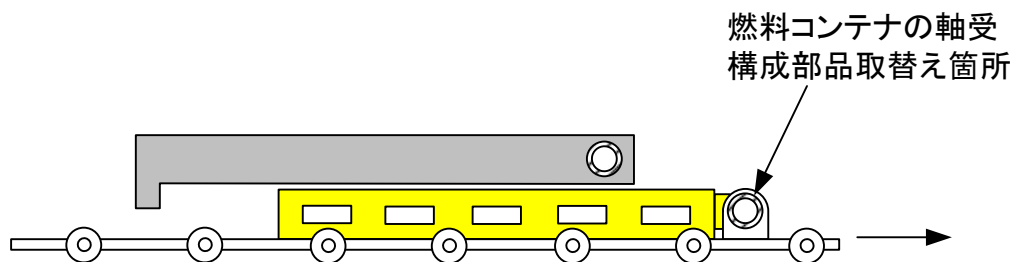
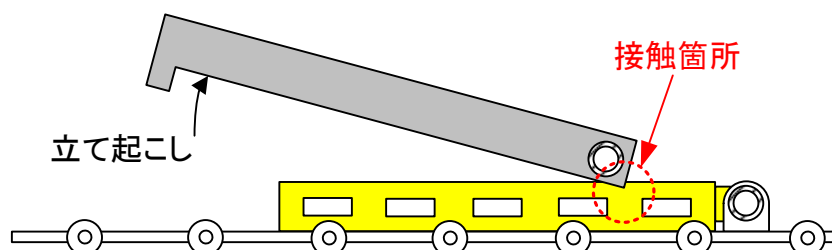
## 2号機燃料移送装置 コンテナ変形事象説明図

作業要領書の作業手順では、燃料コンテナの軸受構成部品取替えの際は、燃料コンテナを立て起しの定位置より原子炉格納容器側に約1m移動させた後に、リフティングフレームの起動条件である燃料コンテナ定位置に係るインターロック\*2を除外して、リフティングフレームの立て起こし操作を実施する手順となっていたが、構造上、リフティングフレームの下端が燃料コンテナと干渉する位置関係にあった。なお、注意事項として、リフティングフレームの立て起こし操作時は人災と物損に注意する旨の大まかな記載はあったが、リフティングフレームと燃料コンテナの干渉確認を行う旨の具体的な記載はなかった。

- ②燃料コンテナ(コンベアカー)を原子炉格納容器側へ約1m移動させた。  
(燃料コンテナとリフティングフレームの結合を外すため)

- ③燃料コンテナ定位置に係るインターロックを除外して、リフティングフレームの立て起こし操作を実施した。  
(リフティングフレームの下端が燃料コンテナと接触し変形に至った)

- (1) 作業要領書について、干渉しないように、「燃料コンテナとリフティングフレームが分離した状態でリフティングフレームのみ立て起こしする」要領から、「リフティングフレームを水平にして取り外し、オペレーションフロア

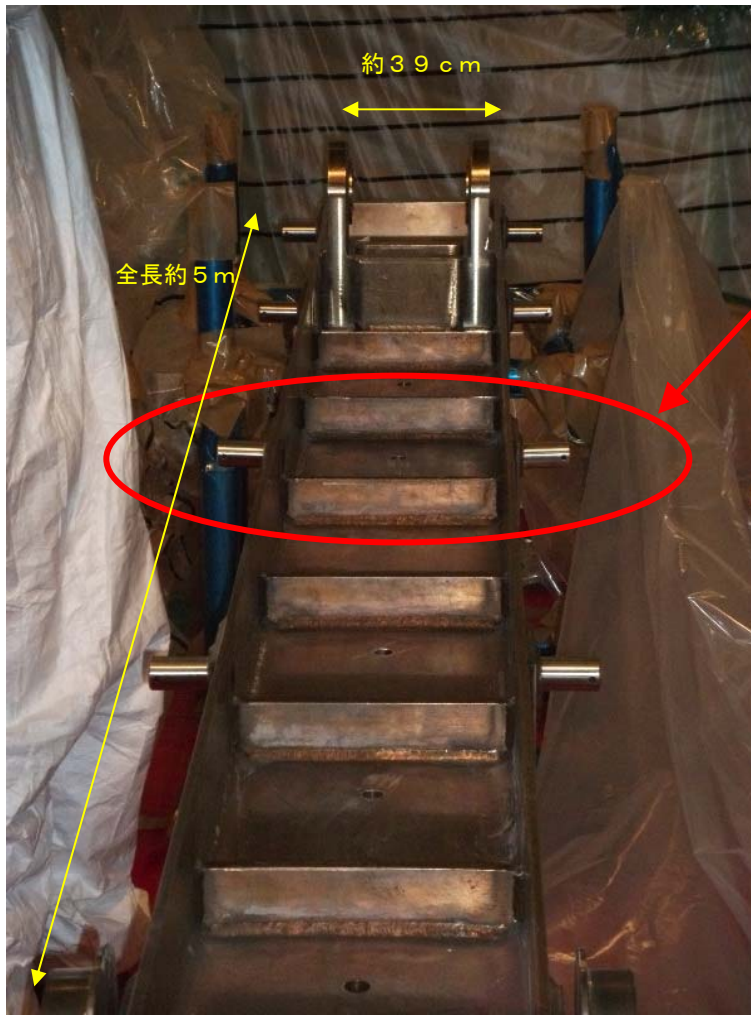
(2) 燃料移送装置コンベアカー (変形状況)

燃料コンテナとリフティング  
フレーム接触位置の近傍の車  
輪軸付近が内側に約4mmの  
変形を確認し、修正実施

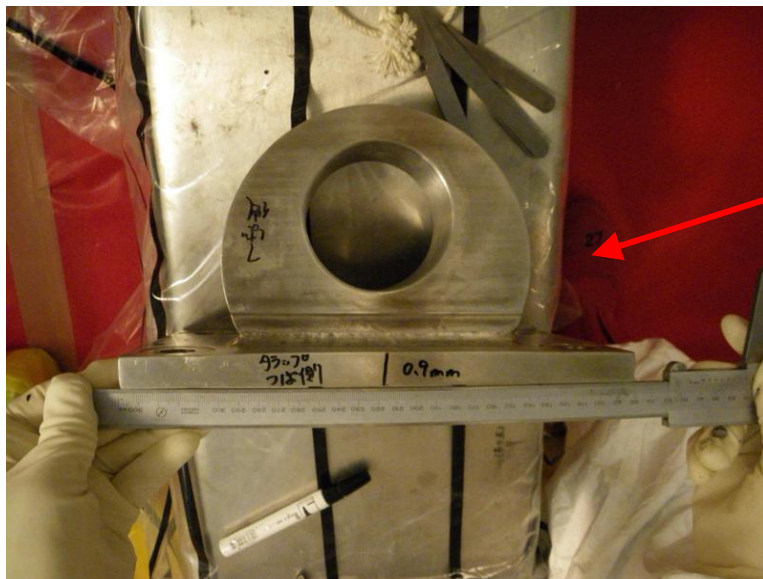
(3) リフティングフレームの軸受構成部品 (変形状況)

リフティングフレームの軸受構成部品に軽微な変形が認められたことから、新品に取替えた。

軸受構成部品の一部に変形  
(0.9mm) が確認されたため  
取替えを実施
