伊方発電所第3号機  
変圧器消火装置火災感知器の不具合について

平成22年11月  
四国電力株式会社

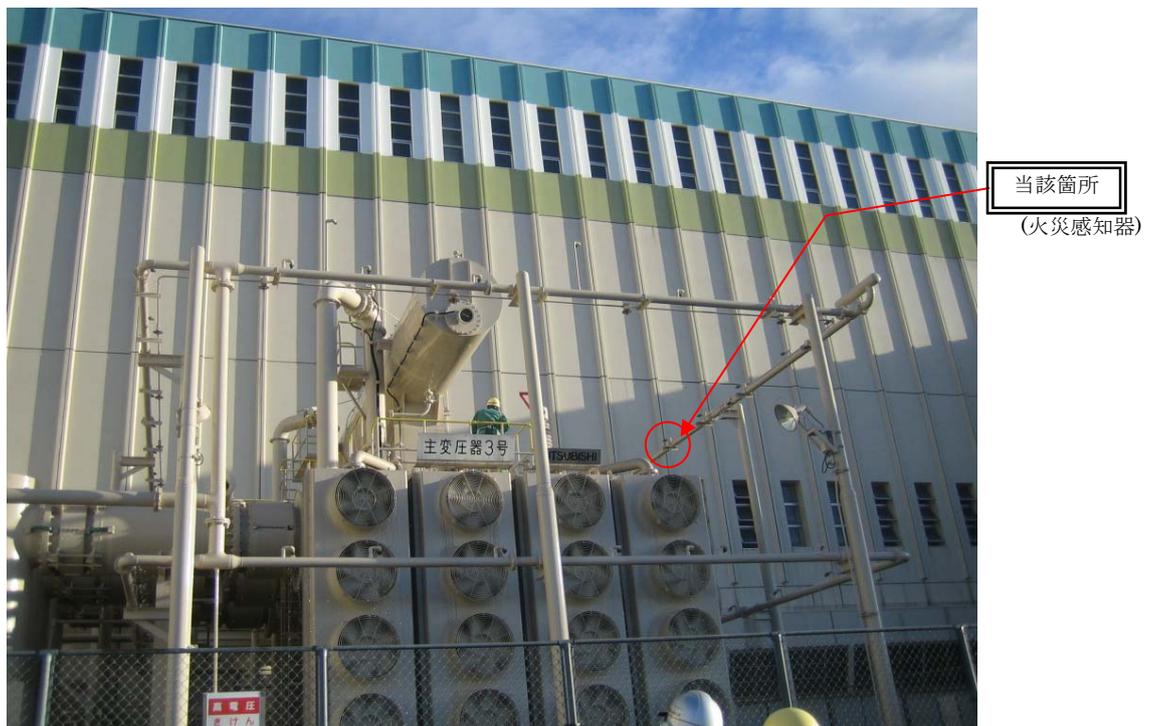
図 1 - 2 伊方 3 号機 変圧器消火装置外観

伊方3号機は通常運転中のところ、平成22年8月5日17時34分、主変圧器の火災を示す信号が発信し水噴霧消火装置が作動した。

現場を確認した結果、火災の痕跡がないことおよび主変圧器の油温度に上昇の傾向が認められないことから、火災は発生しておらず主変圧器の火災を示す信号が誤発信したものと判断し、その旨消防署に連絡した。

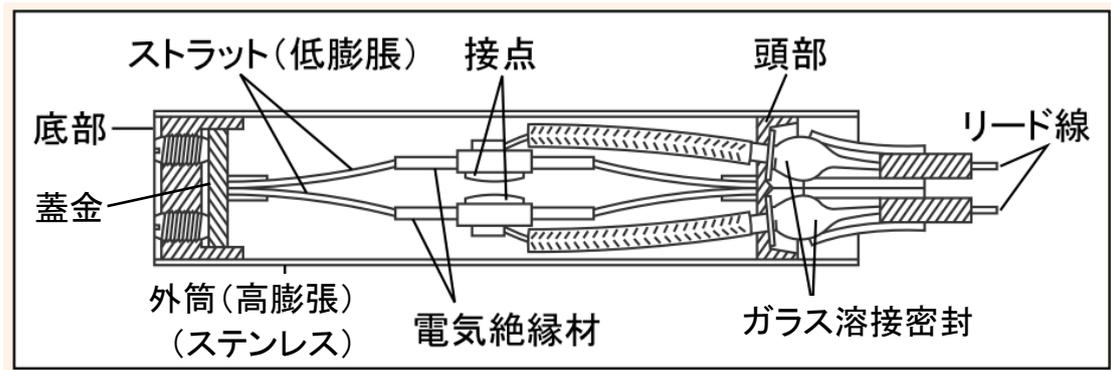
図2-2 火災感知器構造図

\*1 ステンレス製の外筒（高膨張）の中に接点を有したストラット（低膨張）を取り付けており、周囲の温度上昇による外筒の伸びがストラットの伸びより大きくなることで、接点を閉じ、火災を感知・動作する構造となっている。なお、当該火災感知器の設定温度は70℃としている。

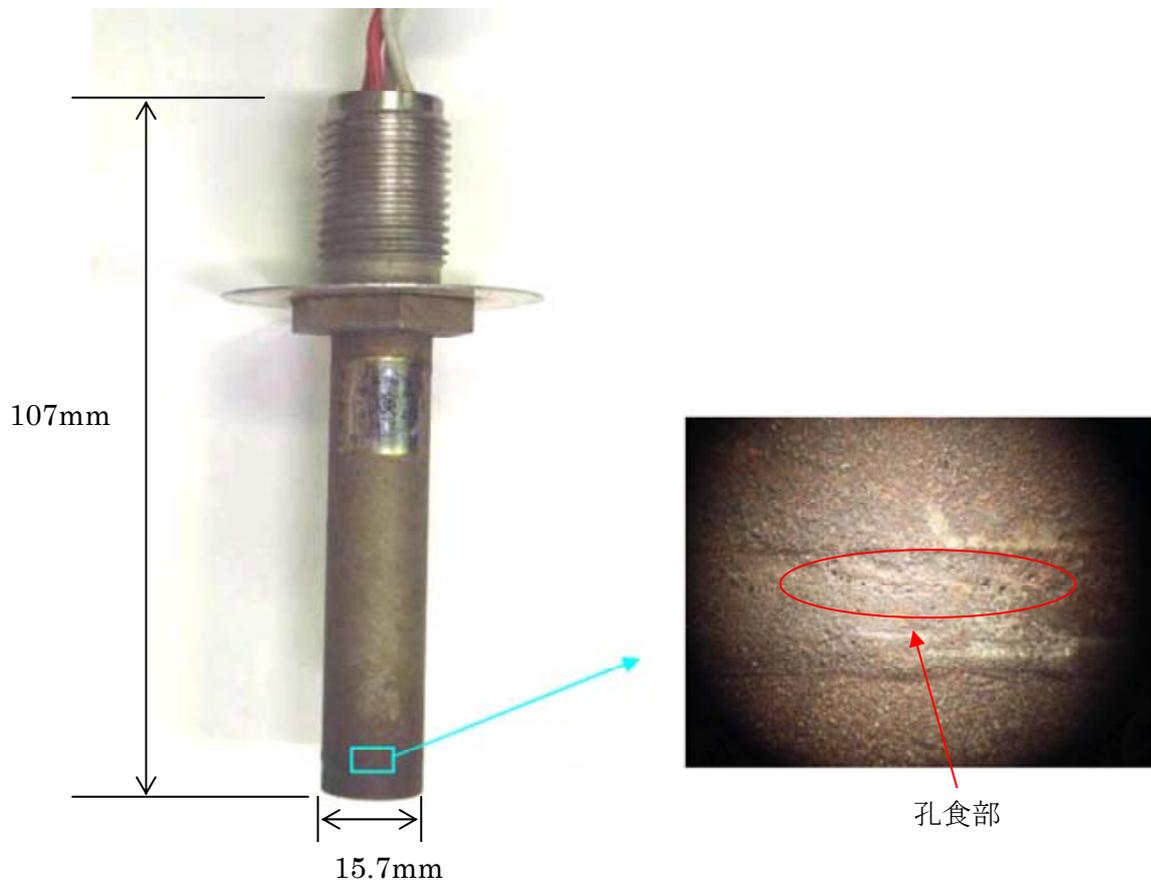
図3-1 火災感知器(不具合品)外観

火災感知器外観は全体的に腐食が見られた。また、火災感知器先端部分において孔食も見られた。

火災感知器に対してリーク試験を実施した結果、密閉構造であるべきところ、火災感知器先端部分の孔食部において貫通が確認された。

- (1) 当該火災感知器を新品に取り替えた。
- (2) 塩分付着による腐食防止のため、1～3号機変圧器消火装置の定期点検時に合わせて年1回程度、火災感知器（合計132台）の水洗を実施するよう作業要領書を改正する。
- (3) 火災感知器誤動作の未然防止を図るため、定期点検時の火災感知器外観点検の着眼点として「発錆が確認された場合は、その状況によっては、腐食により感知器が誤動作する恐れがあるので、詳細点検又は取替えを行う。」旨、作業要領書を改正する。
- (4) 当該以外の3号機変圧器に設置されている火災感知器については、本事象を踏まえ、本年8月末の点検において動作確認により健全性確認を行った。また、1,2号機変圧器に設置されている火災感知器については、準備ができ次第動作確認を実施するとともに、1～3号機の変圧器消火装置用火災感知器の水洗および外観点検についても、準備ができ次第実施する。

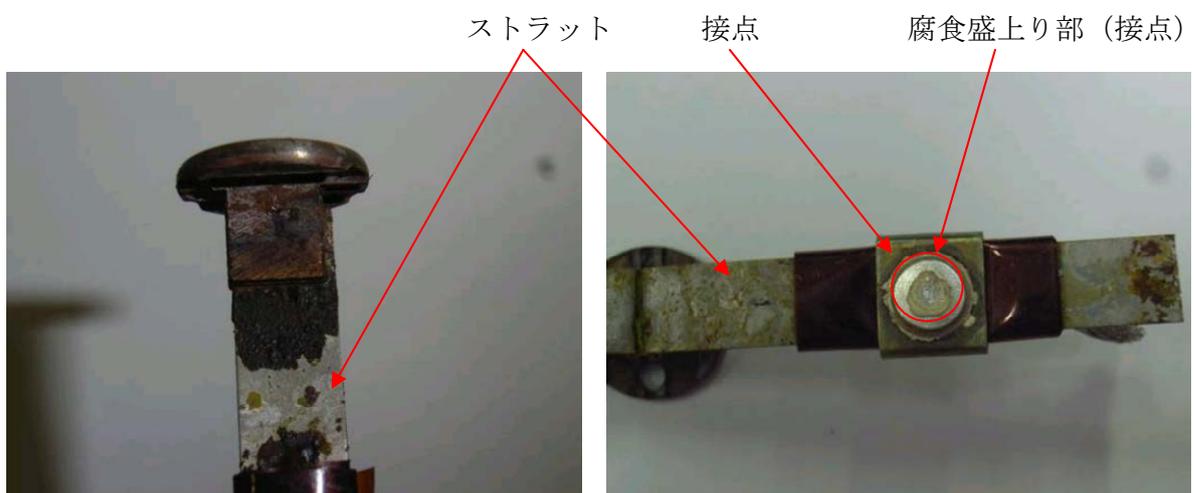
図3-2 火災感知器内部の部品状況

火災感知器を分解して内部部品（蓋金、ストラット、接点等）の確認を実施したところ、所々に腐食が見受けられ、接点表面は腐食による生成物で盛り上がっていた。

変圧器消火装置用火災感知器については、屋外設置の火災感知器であり、海に近い場所に設置されていることおよび火災感知器上部に取り付けられているフードにより雨による洗浄効果が小さいこと等より、塩分が付着しやすい環境にある。このため塩分付着による腐食が発生・進行し、貫通に至った。さらにこの貫通部より火災感知器内部へ塩分を含んだ湿分が浸入したことにより内部で腐食が発生し、腐食生成物により接点が閉路、誤動作したものと推定される。
