伊方発電所第2号機

火災感知器不具合について

平成22年11月

四国電力株式会社

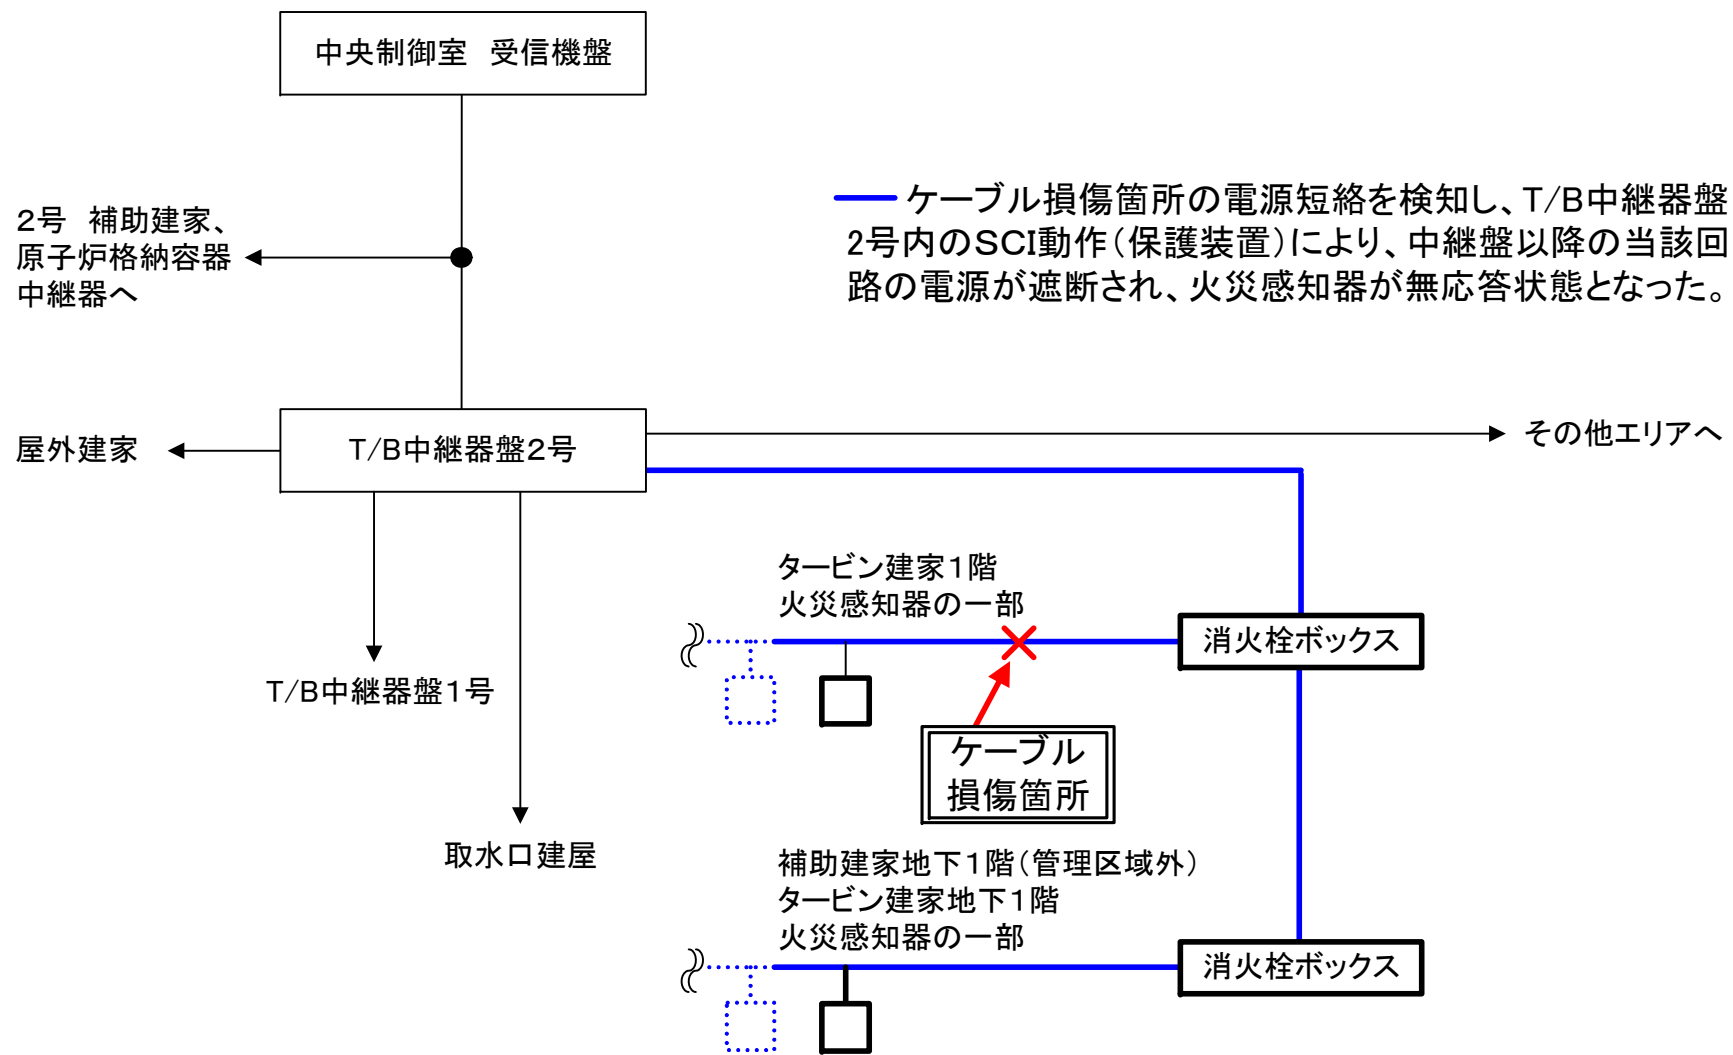
2号機 火災感知器用信号ケーブル損傷位置図

伊方発電所第2号機第22回定期検査中のところ、9月7日9時24分、中央制御室において、タービン建家1階および地下1階並びに原子炉補助建家地下1階に設置されている一部の火災感知器の無応答を示す信号が発信した。

調査の結果、タービン建家2階で湿分分離加熱器取替工事に伴う床面コンクリートのはつり作業中に、はつり機の先端をすべらせ、火災感知器用の信号ケーブルを傷つけてしまい、火災感知器の信号が中央制御室に発信しない無応答状態となったことを確認した。

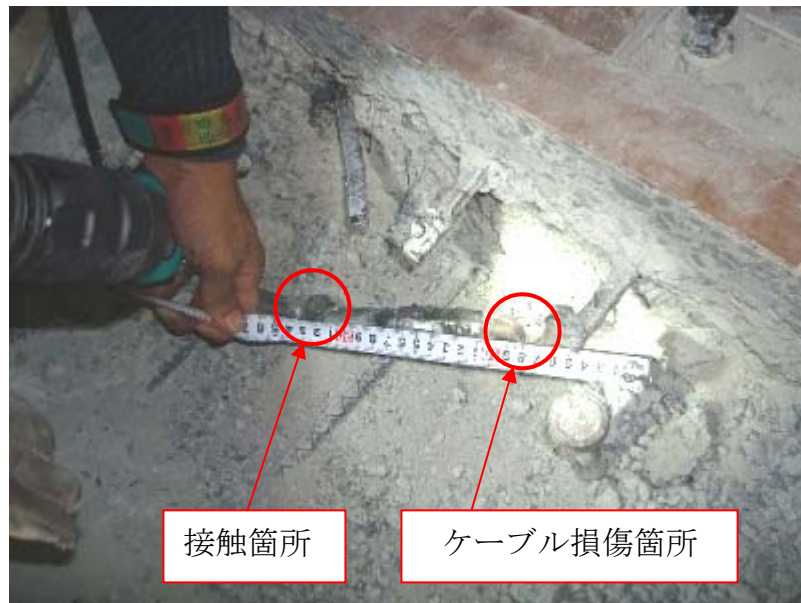
損傷状況

その後、埋設電線管の近傍をはつろうとしたところ、チップパーの先端が埋設電線管に接触し、へこみ傷を付けたため、埋設電線管の保護のため鉄製カバーを当てがい、はつり作業を継続したが、チップパーの先端がすべり鉄製カバーに当たり、カバーが取れたと同時に、チップパーの先端が埋設電線管に当たり内部ケーブルを損傷させた。

当該はつり箇所には埋設電線管があることは認識していたが、当該作業の作業要領書では、床面コンクリートはつり作業において、埋設電線管の近傍における具体的な使用工具やはつり方法等を定めていなかったため、埋設電線管の近傍においてそのままチッパーを使用して作業を継続したことから、はつり作業の振動によりチッパーの先端がすべって埋設電線管を損傷させたものと推定される。

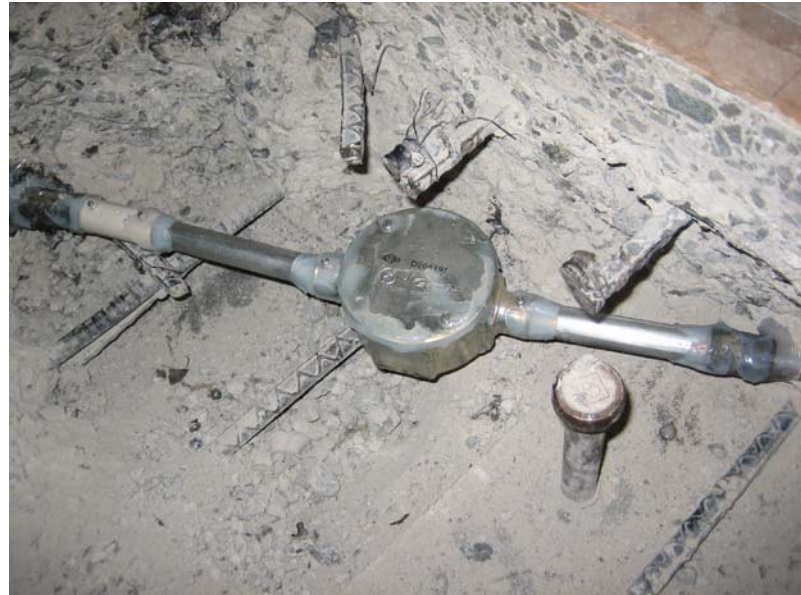
復旧状況

その後、当該ケーブルの取り替えを行った後、信号のやりとりが正常に行われていることを確認し、9月7日17時30分、通常状態に復旧した。

- (1) 損傷した火災感知器用の信号ケーブルおよび埋設電線管は、取り替えを実施し、信号が正常にやりとりできていることを確認した。また、埋設管近傍のはつり作業においては、タガネおよびハンマーによる手はつりを行うか、または、はつり工具の先端が金属に接触すると電源が遮断され、はつり工具が停止するメタルセンサー付き電工ドラムを介した電動ピック（チッパーに比べてはつり作業時の振動が少ない）を使用することとし、作業要領書の作業内容を見直し、改正内容について作業関係者全員に周知のうえ、当該作業を実施した。

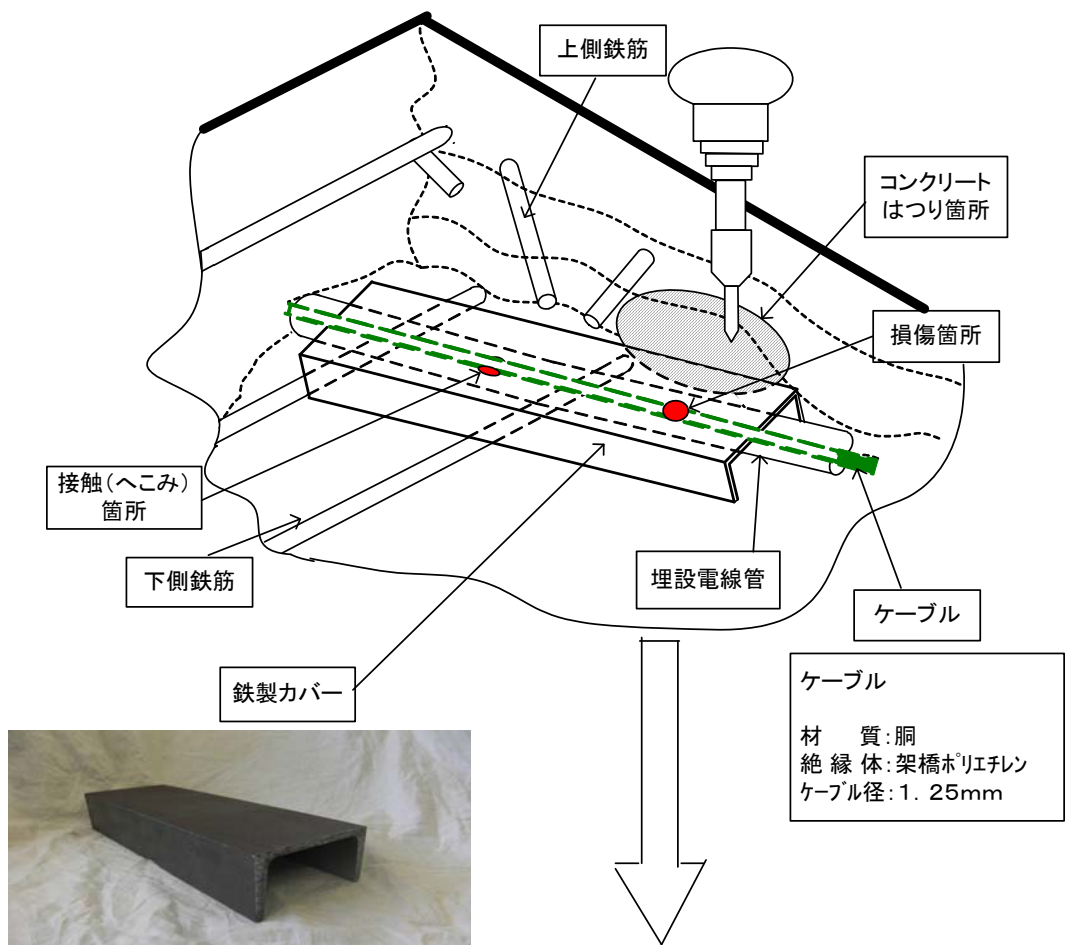
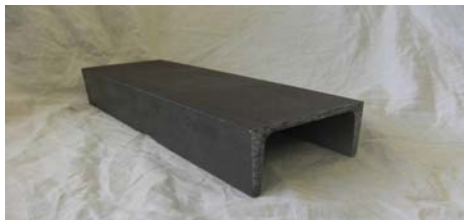
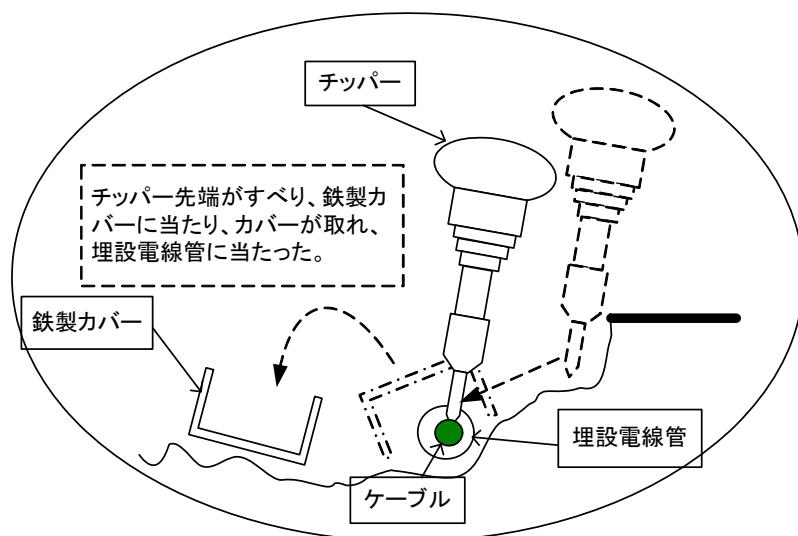
2号機 火災感知器用信号ケーブル損傷作業状況

作業員は、上側鉄筋が露出するまで大型の空気作動破碎機を用いて床面コンクリートはつり作業を行い、埋設電線管近傍については、小型の空気作動破碎機（以下「チップパー」という。）にて注意を払ってはつり作業を行い、埋設電線管を露出させた。

鉄カバー：溝型鋼を切断して使用したもの
