伊方発電所第2号機
O F ケーブル監視盤の発煙について

平成22年12月
四国電力株式会社

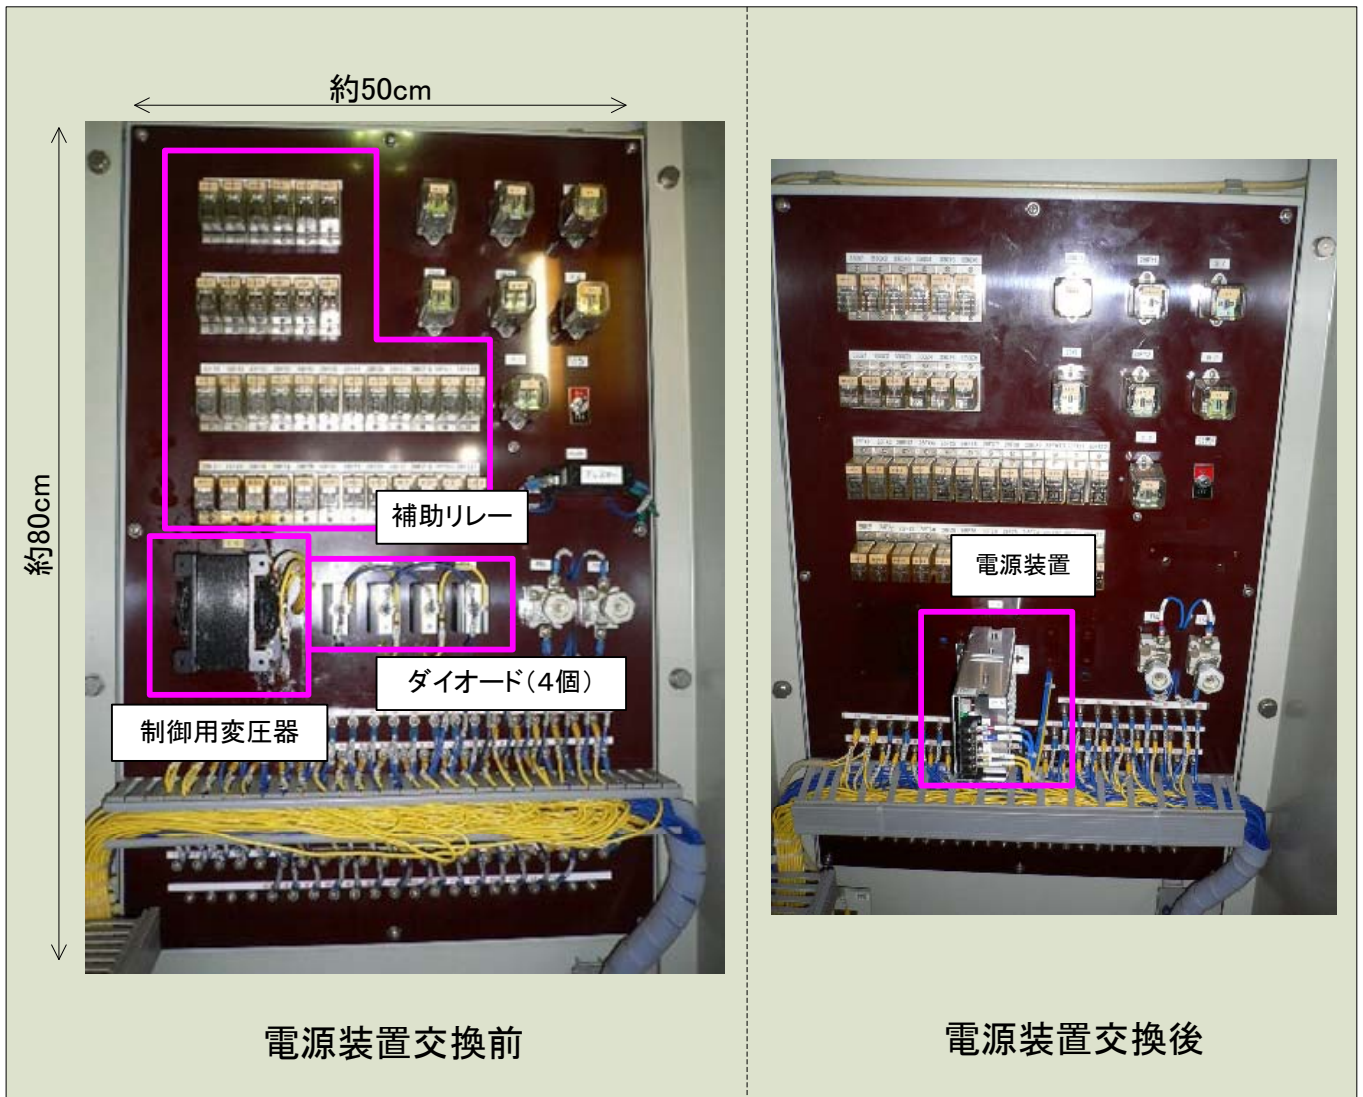
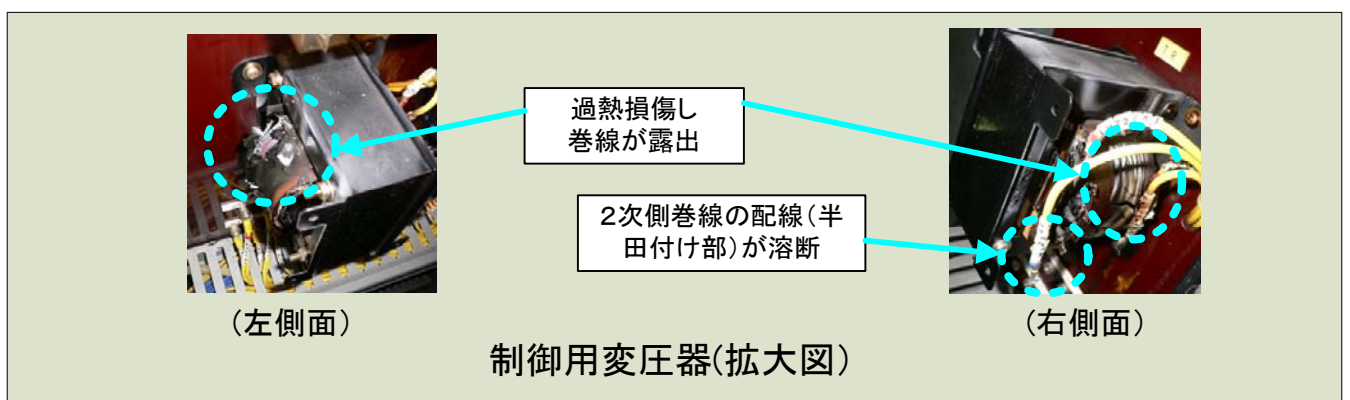
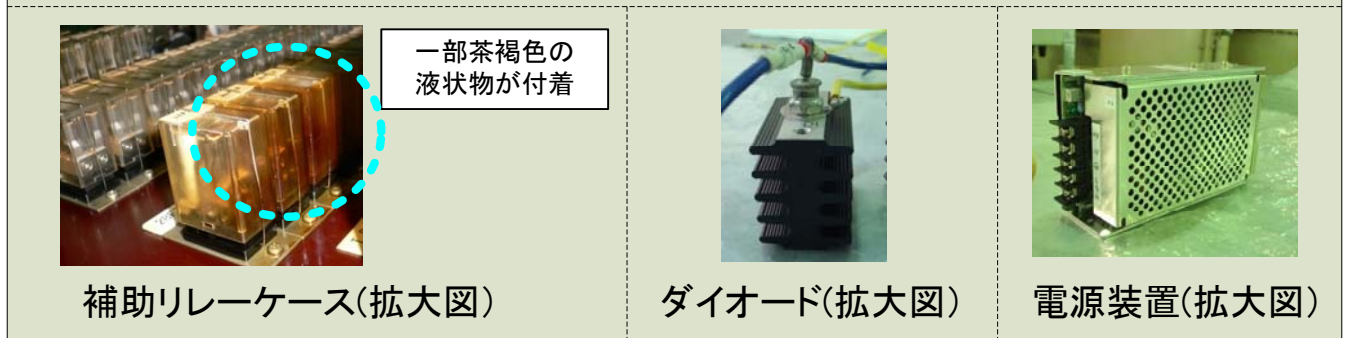
2号OFケーブル監視盤 盤内状況(写真)

OFケーブル監視盤からの発煙を確認するとともに、制御用変圧器が黒く変色していることを確認した。

OFケーブル監視盤の内部を目視点検した結果、黒く変色していた制御用変圧器の一部が過熱損傷し巻線が露出していた。また、制御用変圧器2次側巻線の配線(半田付け部)は、過熱により熔断していた。

監視回路の一部の補助リレーケース等や取り付け板表面に油が気化したと思われる茶褐色の液状物の付着が見られたが、過熱、損傷等の異常は認められなかった。

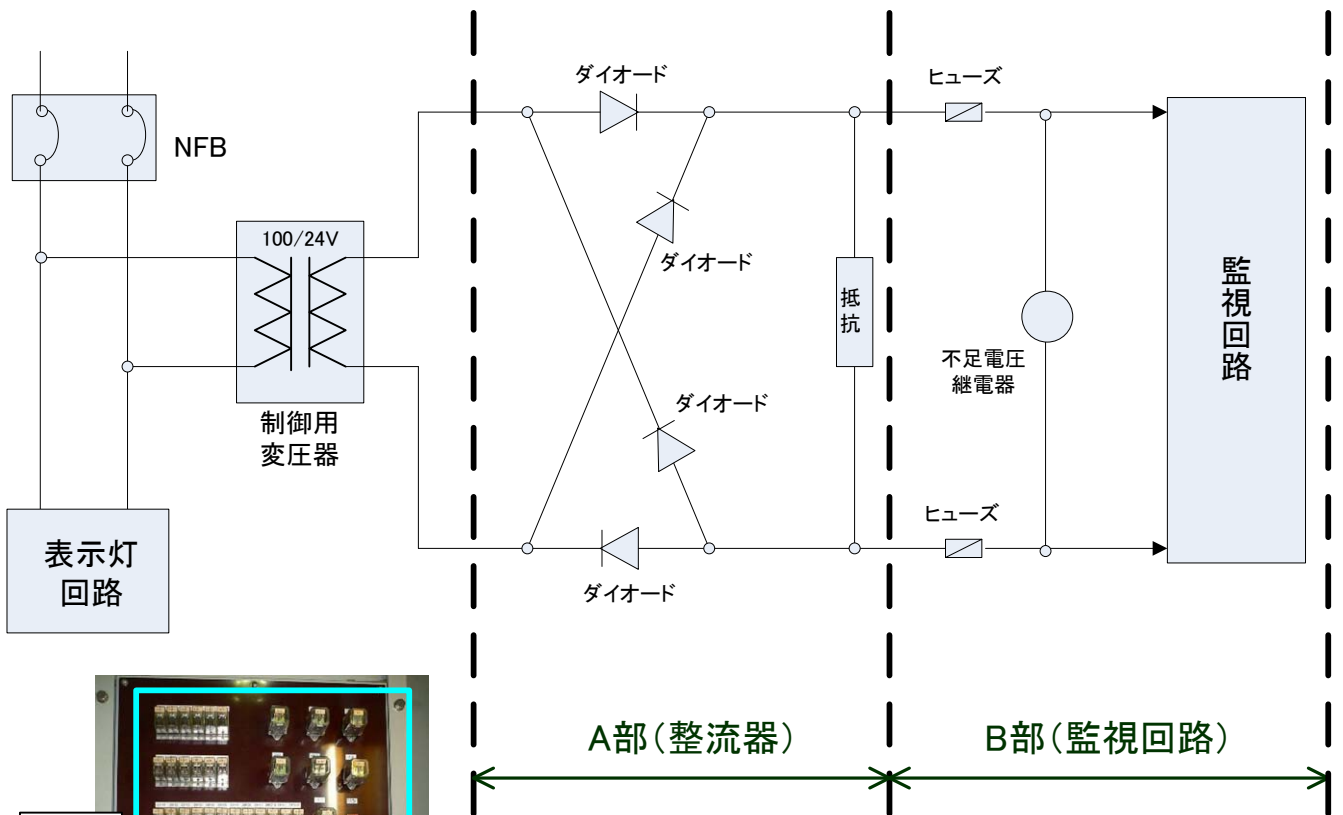
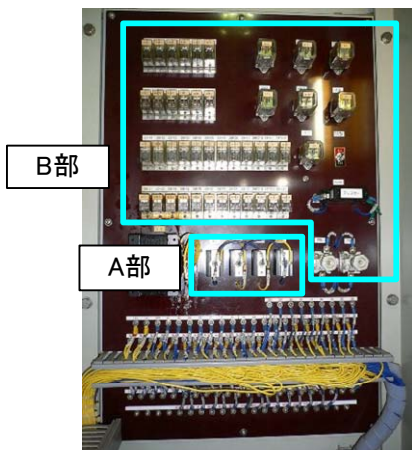
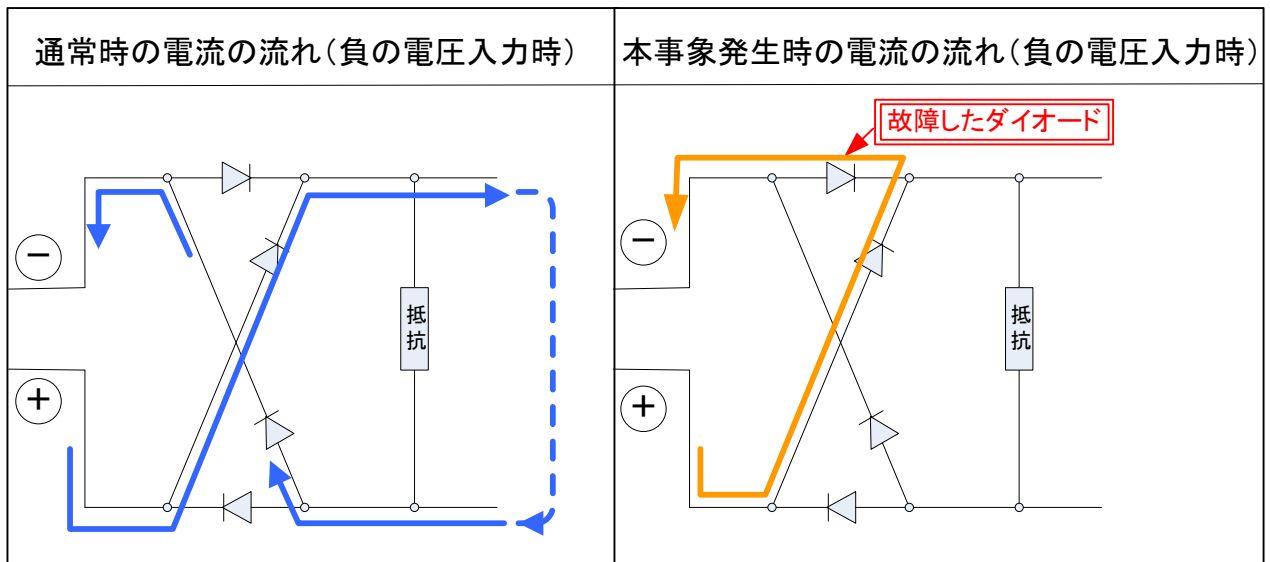
2号OFケーブル監視盤 盤内回路概略図

試験用交流電源を入力し、整流器出口において電圧波形測定を実施した。その結果、正の電圧入力時は正常な波形が得られたが、負の電圧入力時は歪んだ出力波形が得られ、整流器が正常に機能していないことを確認した。

各器具の抵抗測定の結果、抵抗等に問題は見られなかったが、4つあるダイオード^{※4}のうちの1つが順・逆方向ともに導通状態であった。

本事象発生時は、整流器の故障により過大な電流が生じたが、制御用変圧器2次側巻線の配線（半田付け部）が溶断したこともあいまって、保護動作に至るほどの電流は流れず、NFBは動作しなかったものと推定される。なお、制御用変圧器内部の故障であれば、NFBが動作し回路を保護するため、制御用変圧器下流の整流器には影響を与えない。

本事象発生時は、整流器下流の監視回路は健全な状態であったため、ヒューズは保護動作しなかったと推定される。なお、制御用変圧器と整流器の間にヒューズを設置すれば、整流器自体の故障に対しても保護動作可能であったと推定される。

整流器（ダイオード）の故障（両方向導通状態）により、制御用変圧器には過大な電流が流れ、制御用変圧器巻線が過熱損傷し発煙に至ったものと推定される。

なお、整流器下流の監視回路等を保護するためヒューズを設置しているが、制御用変圧器と整流器の間にヒューズを設置すれば、整流器の故障に対しても保護動作可能であったと推定される。また、上流のNFBが動作するほどの電流は流れず、NFBは動作しなかったと推定される。

- (1) 当該盤について、制御用変圧器と整流器等を取り外し、保護機能としてヒューズを追加した電源装置（制御用変圧器および整流器等）と交換した。
- (2) 電気回路に制御用変圧器と整流器を組み合わせて使用しており、常時通電状態にて、長期間（25年以上）使用しているプラント設備について、整流器の故障に対する保護機能の有無を確認する。
